ITINERARIO INTERNAZIONALE E78  
 S.G.C. GROSSETO - FANO  
 ADEGUAMENTO A 4 CORSIE  
 NEL TRATTO GROSSETO - SIENA (S.S. 223 "DI PAGANICO")  
 DAL KM 30+040 AL KM 41+600 - LOTTI 5, 6, 7, 8

## MONITORAGGIO AMBIENTALE

MONITORAGGIO AMBIENTALE CORSO D'OPERA  
RELAZIONE DI CAMPAGNA PERIODO FEBBRAIO - APRILE 2015  
STATO FISICO DEI LUOGHI E PAESAGGIO

CODICE ELABORATO T00IA00MOARE55\_A

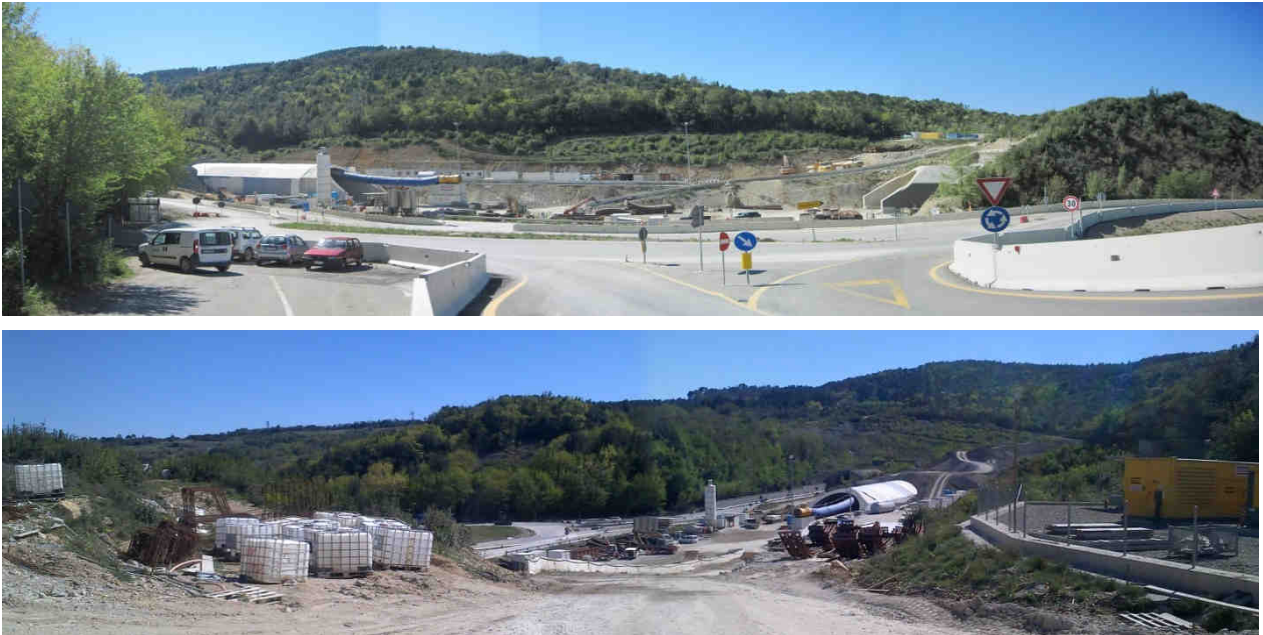
L'area SF 03 risulta attrezzata a Campo Operativo. Si conferma quanto rilevato nella precedente indagine. In riferimento a quanto previsto sul Progetto Esecutivo si rileva corrispondenza per quanto riguarda i contenuti del Campo Base a meno di alcuni elementi. Al momento del rilievo si rileva una disposizione delle baracche di cantiere parzialmente confrontabile a quella indicata nel P.E. La pavimentazione nelle aree delle baracche (uffici, spogliatoi ed infermeria) risulta essere in conglomerato bituminoso anziché misto stabilizzato come da P.E. E' presente un impianto di trattamento acque e fanghi (calcestruzzo). Per quanto riguarda il campo base secondario non si ha riscontro nel P.E. se non nell'individuazione delle aree. Anche questo risulta attrezzato con baracche di cantiere, servizi igienici ed infermeria. Inoltre in entrambi i campi sono presenti officine meccanici, generatori e deposito carburante. Nel campo base non si riscontrano le piattaforme in cls indicate per lo stoccaggio, ma si rileva l'uso di tessuto non tessuto sotto i depositi. Inoltre in questa indagine si rileva l'effettivo avanzamento dei lavori con la quasi ultimazione, presso il campo base principale, della GN Greppoli e della GA della Casal di Pari. Inoltre le attività di scavo della Casal di Pari risultano spinte in galleria. Lo stato dell'organizzazione dei piazzali presso questo campo risultano confrontabili con quanto rilevato nella precedente indagine a meno delle modifiche necessarie a seguito delle lavorazioni presenti: installazione del ventolino e riorganizzazione delle aree di stoccaggio. Presso il campo operativo secondario si rileva che è stata liberata la viabilità locale, usata nella precedente indagine, come area di cantiere. Le baracche sono state sistema sotto l'area destinata ai generatori e carburante, rimasta invariata rispetto all'indagine precedente. Le strutture installate, silos ed alcune baracche/tettoie, presso in piazzale della GN Casal di Pari, sono state rimosse. Ora è presente il piazzale della GN. Si rileva baracche/tettoie nella zona a sud dello stesso piazzale, presenti anche in precedenza.

Figura 9 – Panoramiche SF 03 – Campo operativo Casal di Pari

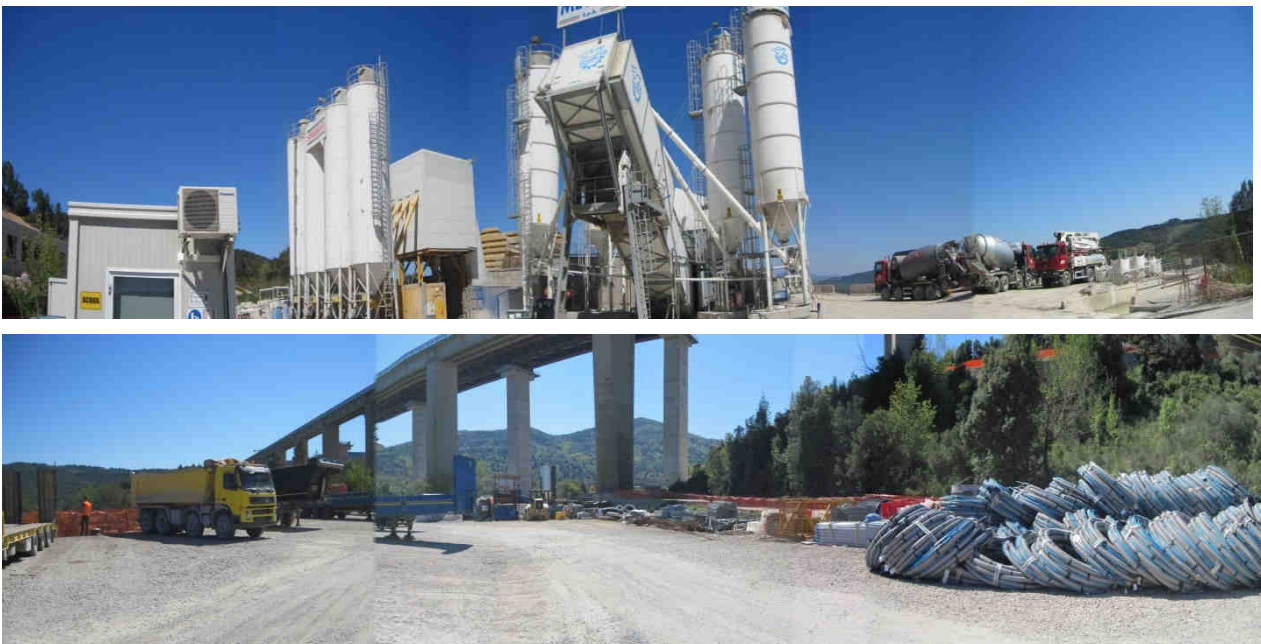
L'area SF 04 risulta destinata a Campo Operativo. In riferimento a quanto previsto sulla tavola del Progetto Esecutivo non sono presenti tutte le baracche di cantiere previste. La recinzione dell'area è realizzata da rete da cantiere plastica arancione. Non sono presenti cancelli che dividono le aree interne, è presente il cancello sulla viabilità principale. Presenti aree di parcheggio e stoccaggio materiali.

Figura 10 – Panoramiche SF 04 – Campo operativo/ centrale di betonaggio (in alto) – area sotto viadotto (in basso)

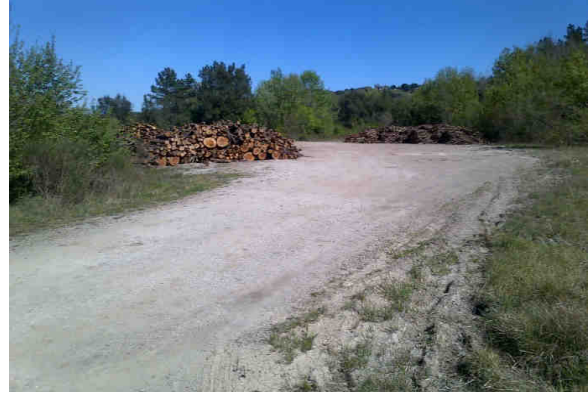
*Ex area di cantiere, area a disposizione: caposaldo M12 (sinistra); piazzale (a destra)*

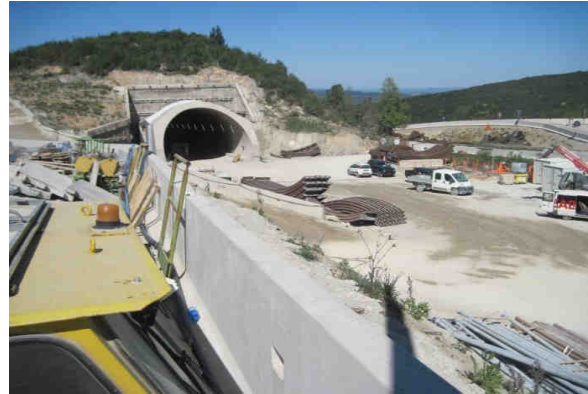
*Campo operativo: vista baracche di cantiere (a sinistra); Attività in piazzale e galleria Greppoli aperta (a destra)*

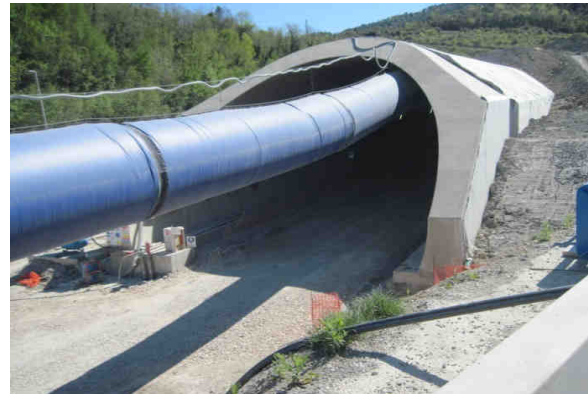
*Campo operativo: Attività su galleria Casal di Pari*

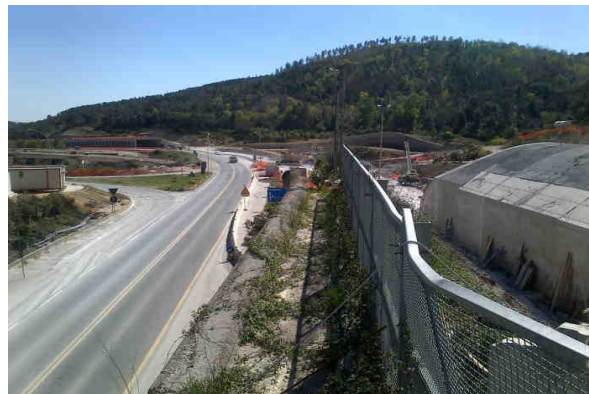
*Campo operativo secondario: area dove era installto silos (a sinistra); area sosta mezzi difronte GN (a destra)*

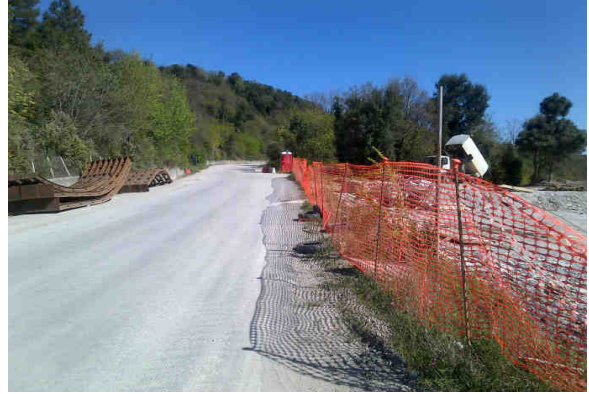
*Campo operativo secondario, lato opposto della ss223: servizi igienici (a sinistra); area dove era installata l'officina (a destra)*

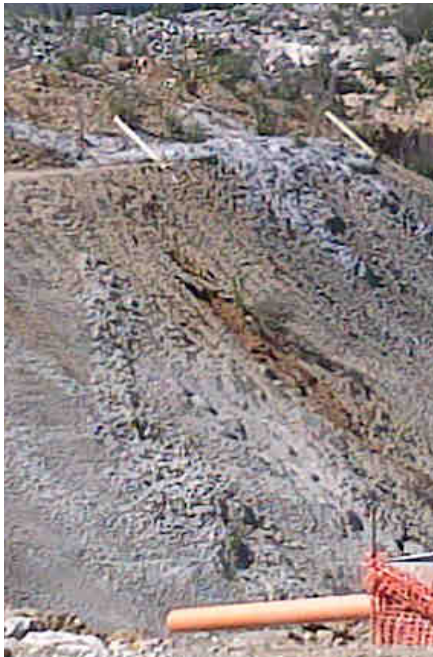
area campo operativo

Descrizione litostatigrafica-pedologica: Si distinguono tre strati di argille e limi poco addensati con presenza di ghiaie e ciottoli soprattutto negli orizzonti più profondi. Il colore varia da marrone chiaro grigio per il primo strato, grigio biancastro per il secondo e grigio chiaro ocra per il terzo. Dal punto di vista pedologico si distinguono i seguenti orizzonti pedologici:

- O orizzonte sommitale con prevalente sostanza organica (lettiera e humus);
- C orizzonte relativamente poco interessato da processi pedologici, composto quasi totalmente da frazione minerale dove mancano segni dell'alterazione biologica ad opera di organismi.

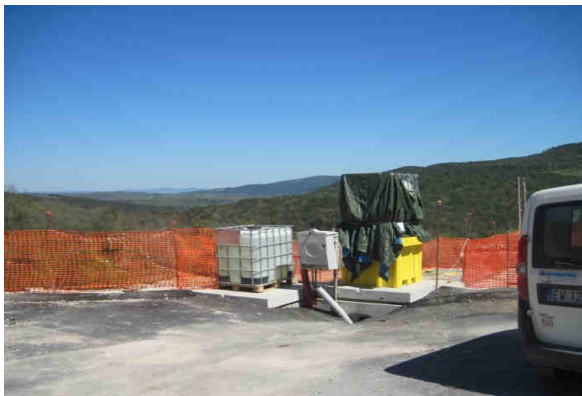
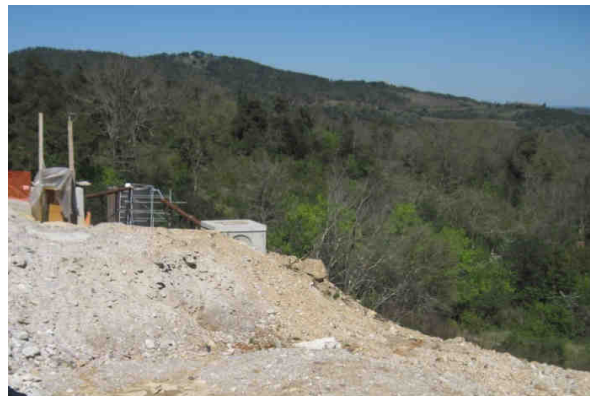
*Area campo operativo: tombini raccolta acqua (a sinistra); tombini e dettaglio frana (a destra)*

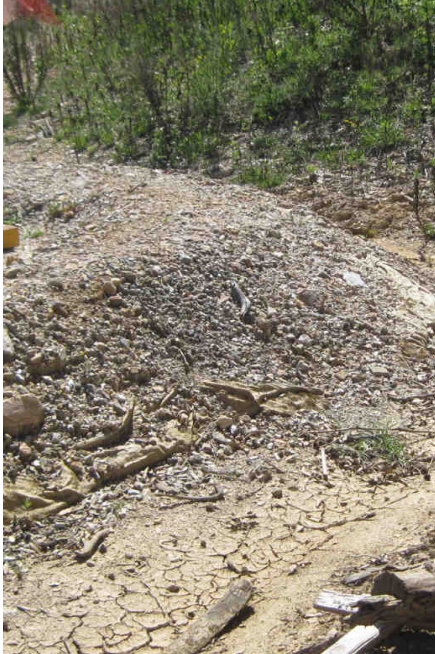
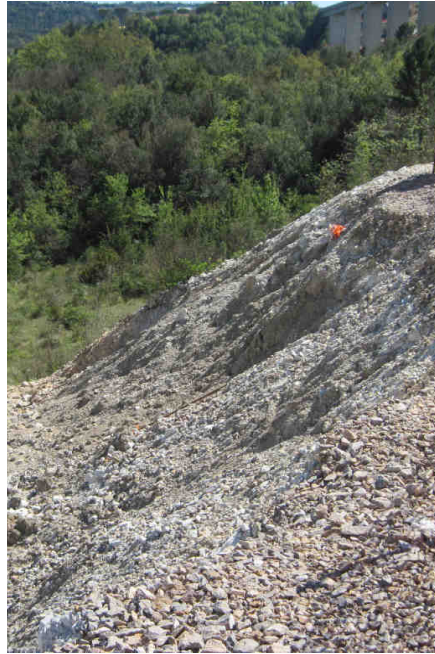
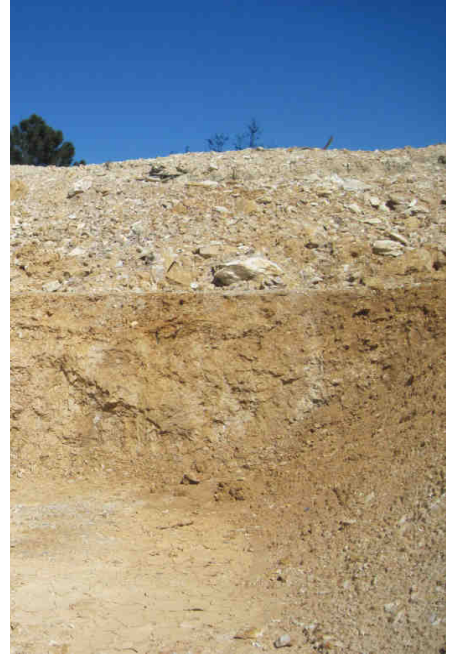
Descrizione litostratigrafica-pedologica: Si distinguono due strati principali costituiti prevalentemente da argille e limi di colore marrone chiaro, con molte ghiaie, ciottoli e trovanti decimetrici nel primo strato. Dal punto di vista pedologico si distingue un solo orizzonte pedologico:

- C orizzonte relativamente poco interessato da processi pedologici, composto quasi totalmente da frazione minerale dove mancano segni dell'alterazione biologica ad opera di organismi.
