COMUNE DI CAMEROTA

ALLEGATI PER VALUTAZIONE PRELIMINARE - Art. 6, c.9 D.Lgs.152/2006

LAVORI DI MESSA IN SICUREZZA E ADEGUAMENTO INFRASTRUTTURALE
DEL PORTO DI MARINA DI CAMEROTA - I LOTTO

DOCUMENTAZIONE FOTOGRAFICA

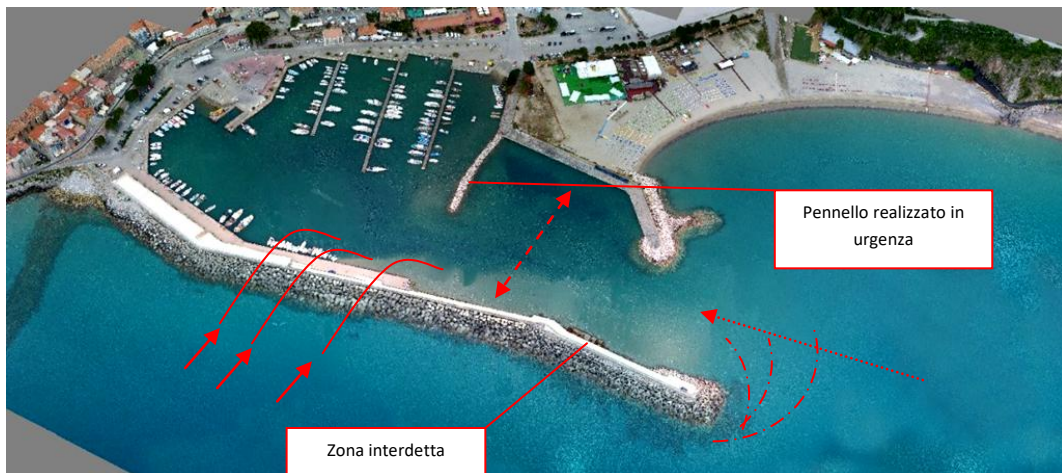
Figura n.1 - Vista generale modello 3D con evidenza delle criticità correlate al moto ondoso

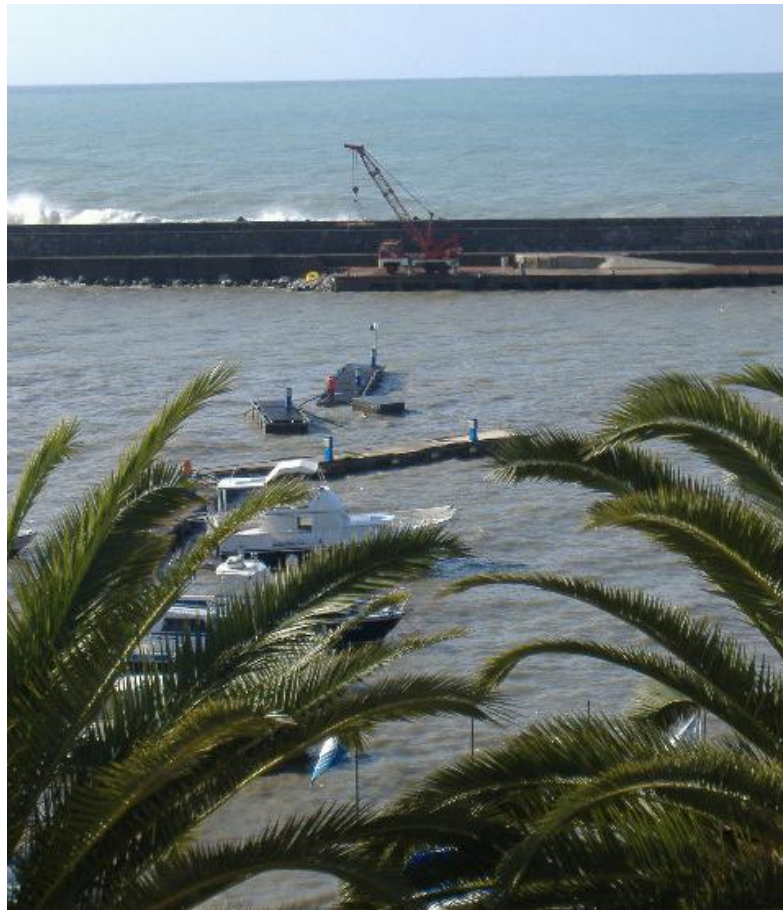
Figura n.2 - Vista della rottura dei pontili sottoflutto - agitazione del bacino interno e dell'onda frangente proveniente da libeccio

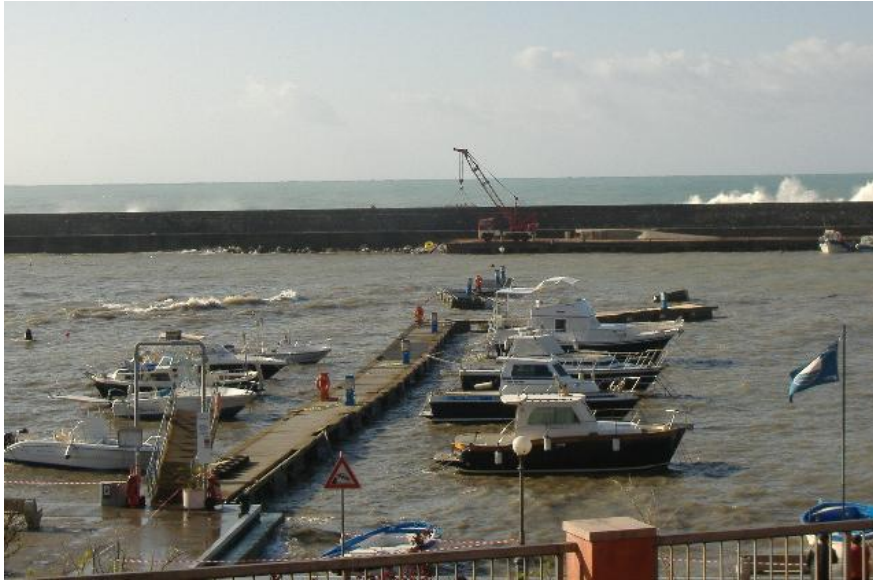
Figura n. 3 - Vista della rottura dei pontili sottoflutto - agitazione del bacino interno e dell'onda frangente proveniente da libeccio

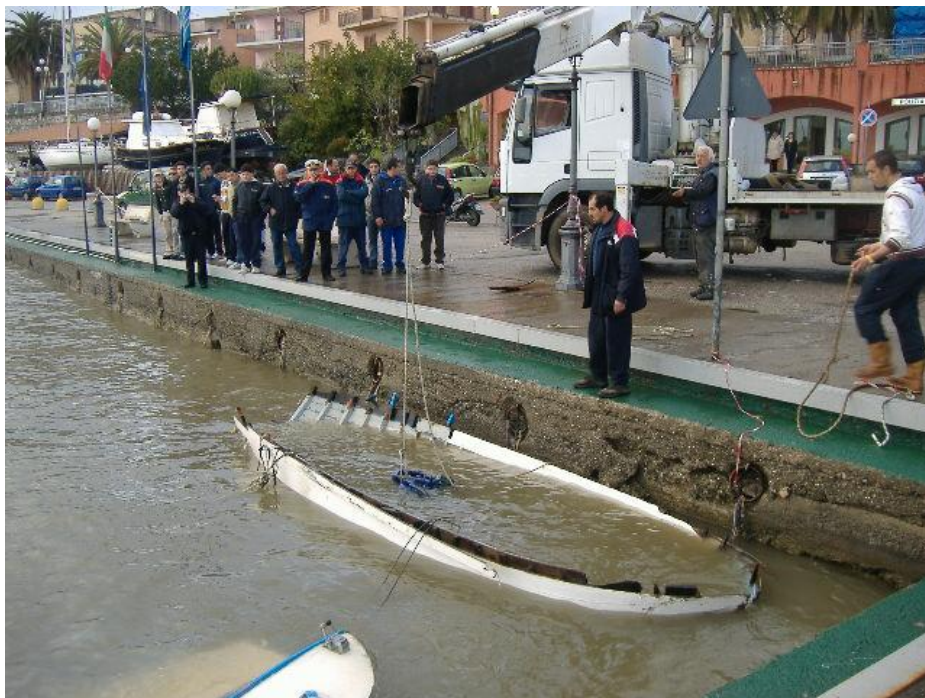
Figura n. 4 - Vista dei danneggiamenti in corrispondenza del sottoflutto e recupero delle imbarcazioni

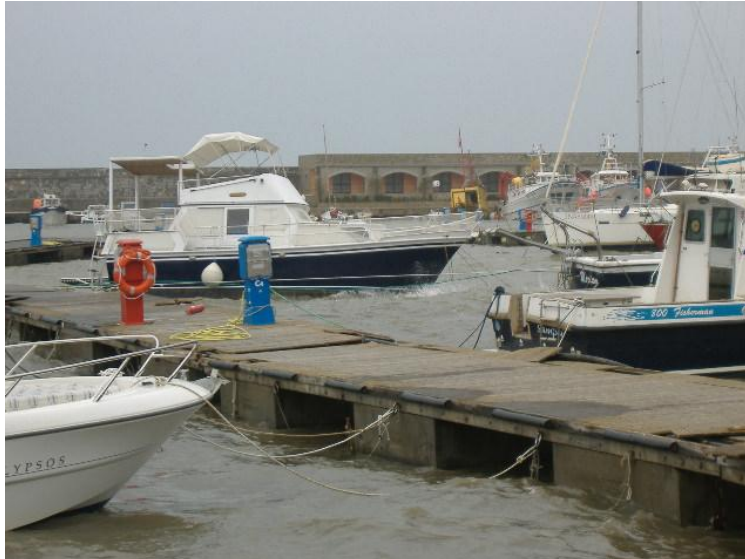
Figura n. 5 - Vista agitazione bacino interno con evidenti condizioni d'insicurezza delle imbarcazioni

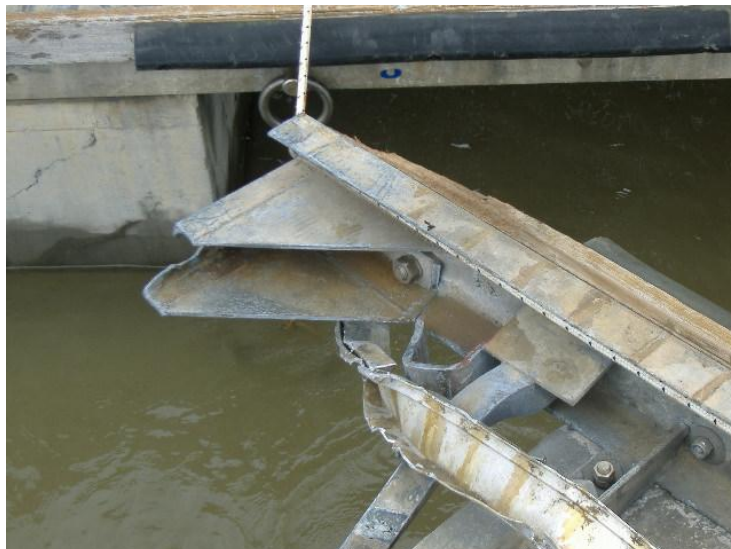
Figura n. 6 - Vista rottura ancoraggi pontili sottoflutto

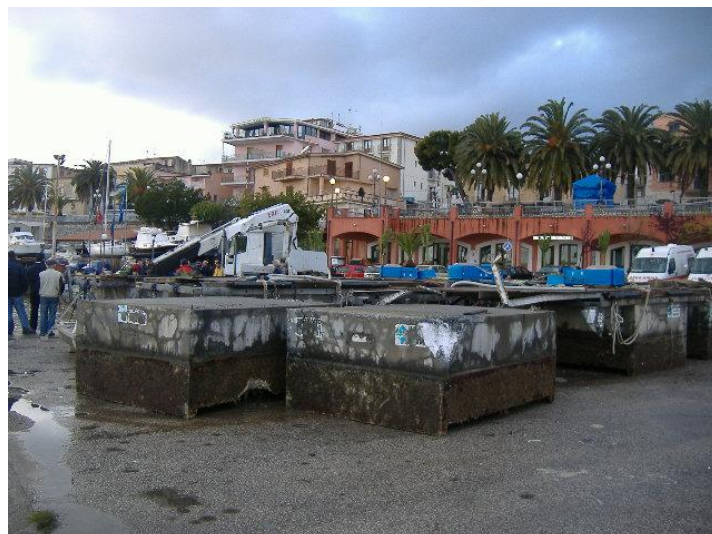
Figura n. 7 - Vista rottura dei cassoni pontili sottoflutti recuperati nel bacino

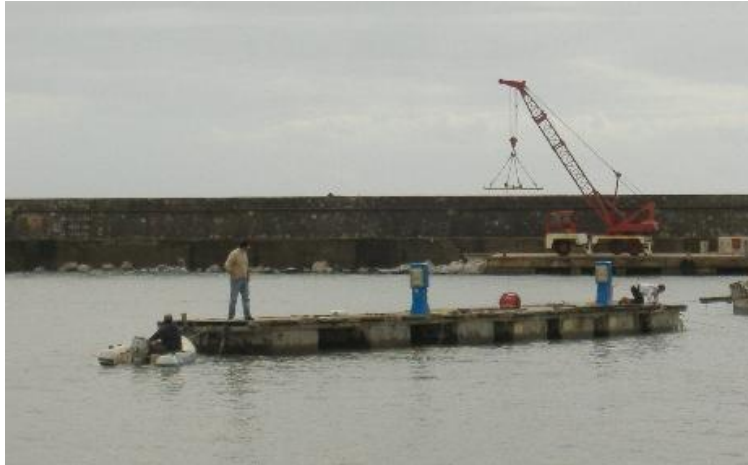
Figura n. 7 - Vista interventi di recupero pontili sottoflutto e interventi sulla mantellata sopraflutto

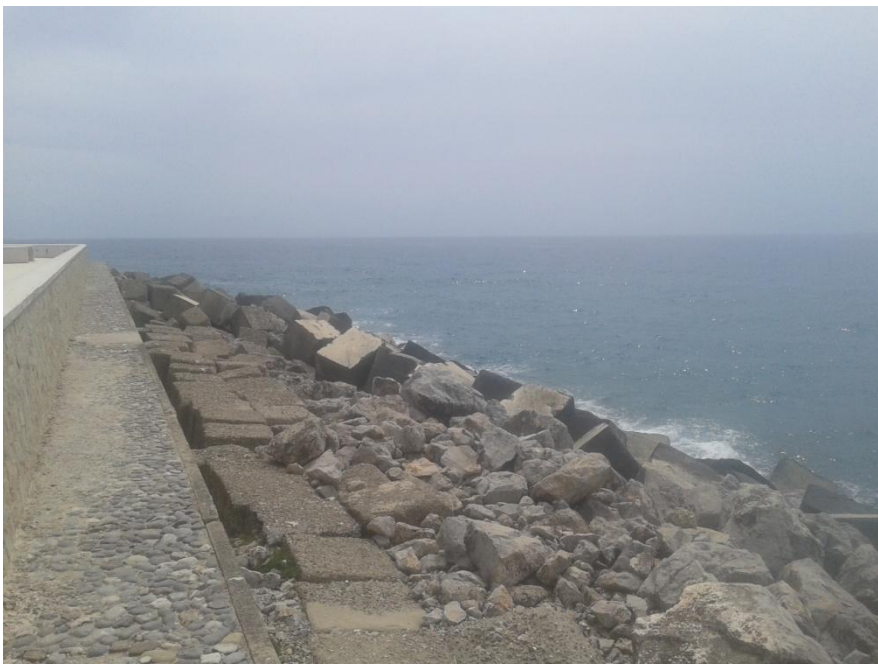
Figura n. 7 - Vista denudamento della mantellata del sopraflutto

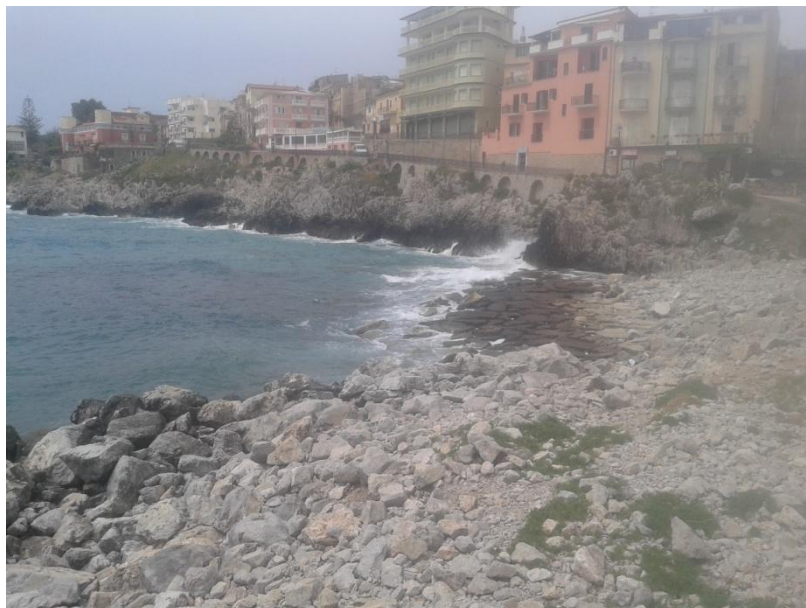
Figura n. 8 - Vista denudamento della mantellata del sopraflutto

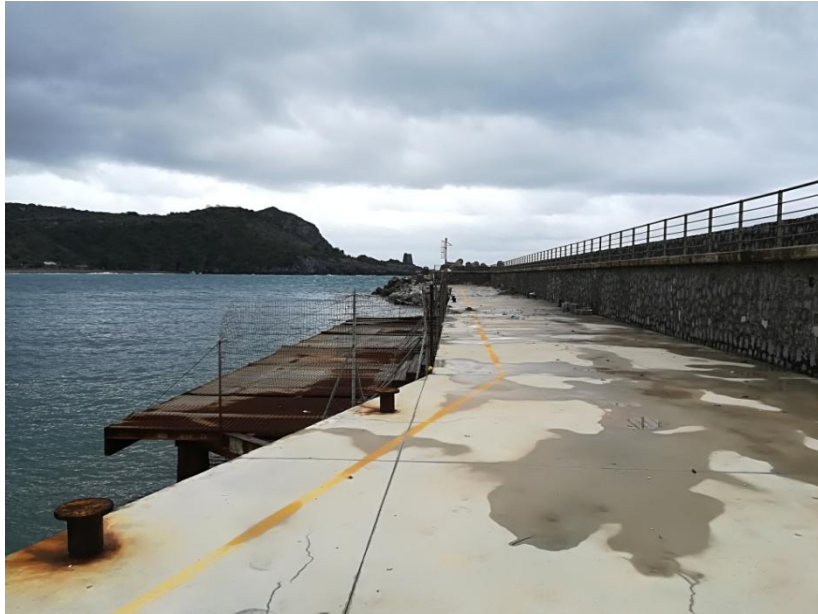
Figura n. 8 - Vista area sopraflutto interdotta

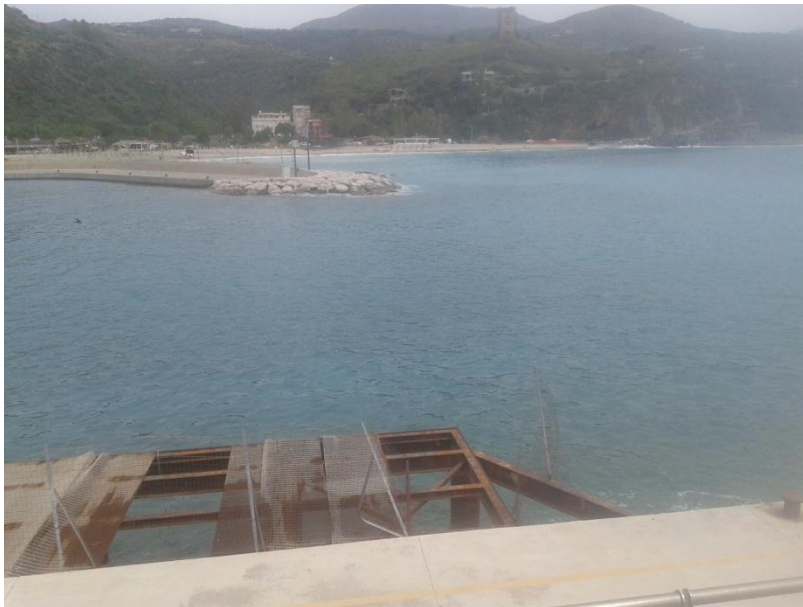
Figura n. 9 - Vista danneggiamento pontile di attracco

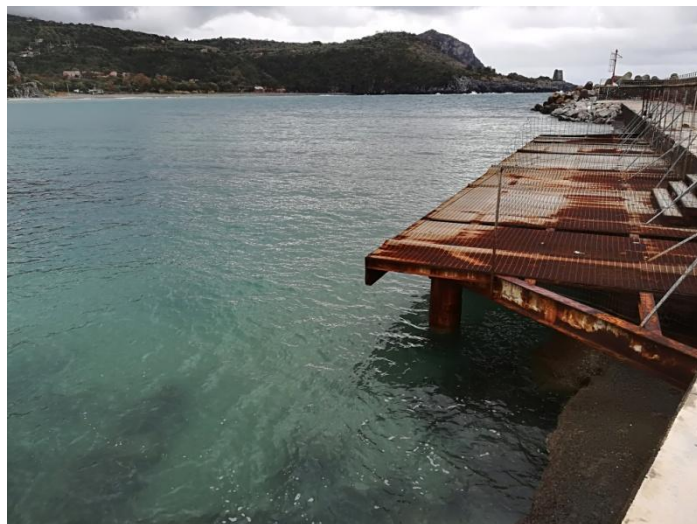
Figura n.10 - Vista area sopraflutto interdotta
