Relazione descrittiva della situazione censimento e bonifica dell'amianto

Mappatura e valutazione rischio **a**miante interruttori di Media e Bassa Tensione

**PROCEDURA OPERATIVA PER LA
MESSA IN SICUREZZA DI INTERRUTTORI
SU QUADRI ELETTRICI DI MEDIA E BASSA TENSIONE
IN CUI SI RILEVA
PRESENZA DI MATERIALI CONTENENTI **AMIANTO****

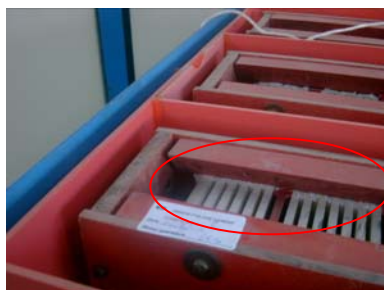
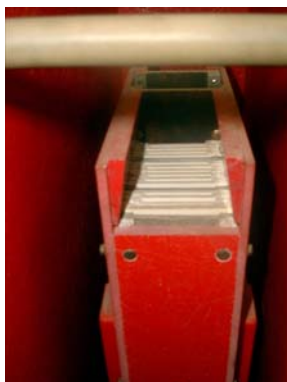
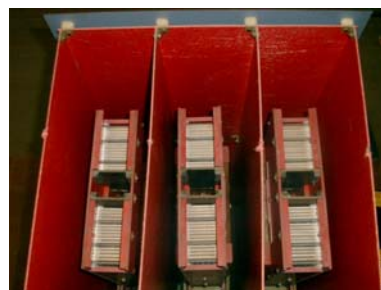
Si riportano le immagini fotografiche rispettivamente degli interruttori DHM e DHF

Anche nella nota informativa per clienti espressa nel Luglio 2000 dal produttore **SCHNEIDER ELECTRIC S.p.A.** Servizio Prevenzione e Protezione Ambiente in cui si rileva che:

negli interruttori tipo DF-DHF vi sono potenziali rischi connessi alla presenza di amianto negli interruttori stessi"

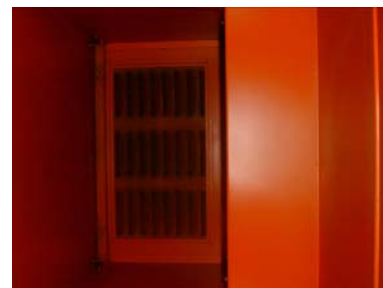
Il coibente in amianto risulta quindi protetto e confinato.

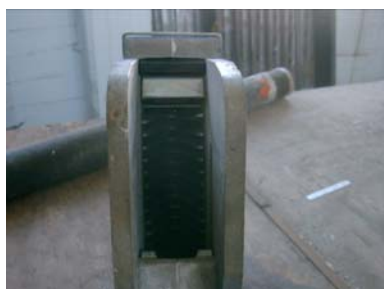
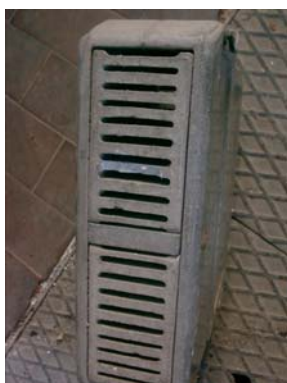
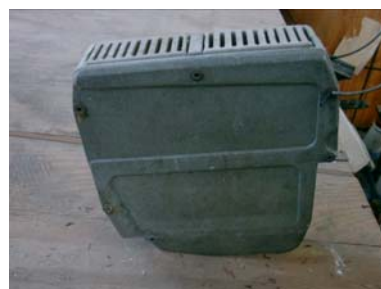
Si riportano le immagini fotografiche degli interruttori di BT tipo SACE P2

La coibentazione in amianto degli interruttori di MT può classificarsi come "**compatto**" in base ai criteri stabiliti dal Decreto Ministeriale. 06/09/1994.

La **quantificazione del cemento amianto** che costituisce la struttura di ciascuna cella e di ogni interruttore è di difficile definizione. Approssimativamente il peso del coibente può essere valutato in circa Kg 2 per ogni cella e 6 per ogni interruttore .

Lo **stato di conservazione** del cemento amianto è ottimo; non si rilevano né rotture né fessurazioni; esso appare uniforme in tutti gli interruttori in cui si è potuto accedere.

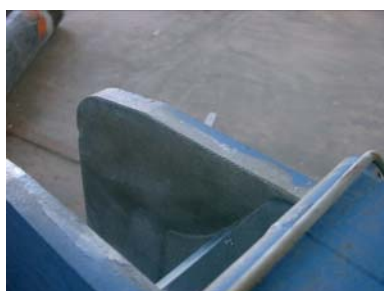
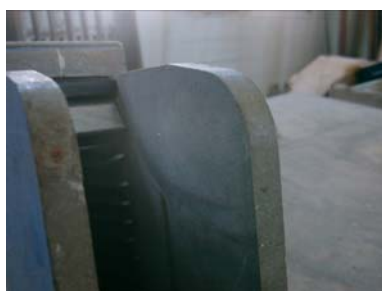
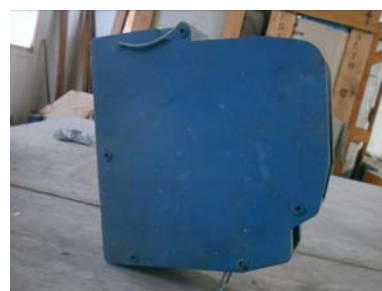
Le stesse protezioni degli archi di spegnimento esistono in cemento amianto verniciato di colore azzurro.

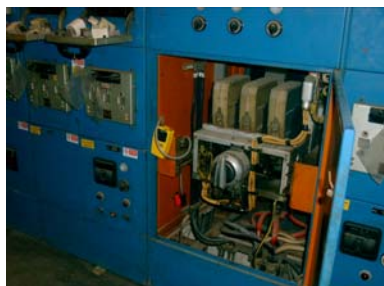
La superficie in amianto compatto risulta essere posta quindi in posizione inaccessibile.

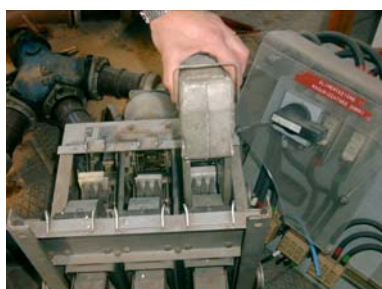
Nel caso che l'interruttore venga smontato e aperto la superficie in cemento amianto può esporre l'operatore al rischio amianto.

Il rischio è chiaramente circoscritto ad un'eventuale azione meccanica diretta sulla superficie in amianto compatto. Tale azione è assai remota.

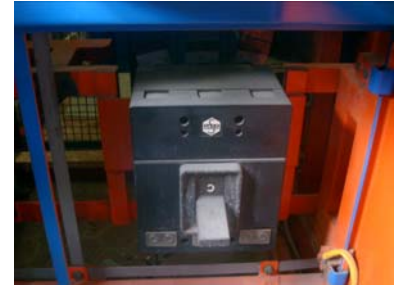
SSIII10kV cabina piano terra

cabina 36 quadro BT tipo MCC arrivo linea sospetta presenza un interruttore SACE vedi SS III 10kv

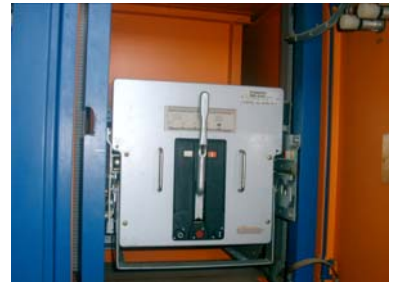
cabina 36 quadro BT tipo PC presenti 3 interruttori serie CONTROL tipo B costruttore MARINI GALILEO con sospetta presenza garza in amianto

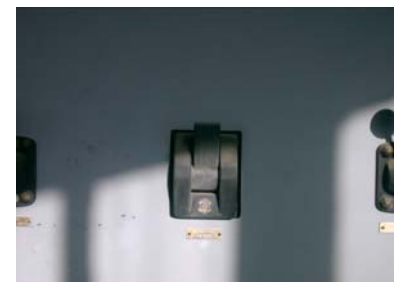
Cabina SSII10kV sala controllo lato mare piano terra al centro del locale si rileva su quadro servizi e misure in BT nr 8 interruttori SACE sospetti

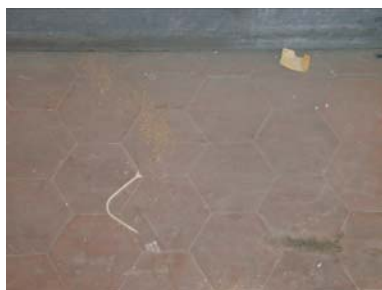
Il livello di **pulizia** dei locali è piuttosto basso. Si rileva abbondante presenza di polvere sia sui pavimenti che sopra gli interruttori.

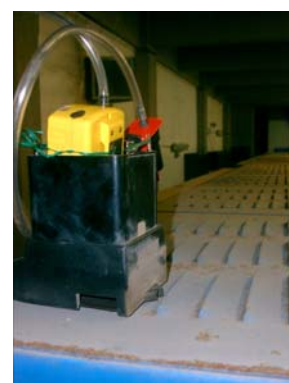
Il risultato è di 8.6 fibre/litro.

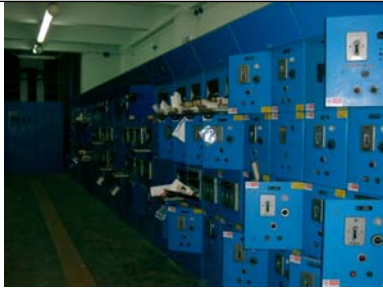
Area controllata	quadro	Interruttori con presenza amianto	Campionamento aria	ff/lt	immagini
CABINA 6Kv CT1 Piano terra Tensione 6/0,4 kV Reparto Asservito CT1	BT MT	Presenza 6 interruttori P2 posti su 2 quadri BT (380VSG CT1-2 e SG CT-3) 28 interruttori DHM	Rapporto di prova nr 3362 del 16.02.07 sotto arrivo quadro TR1 cabina sotto tensione ma non in servizio. Data prelievo: 14.02.2007	6.0

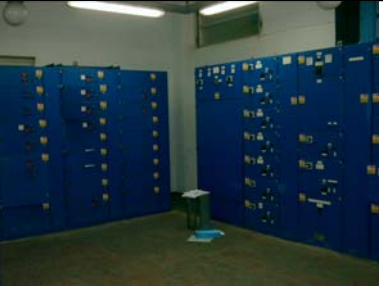
LOCALE AUTONOMO ADIACENTE CONNESSO FUNZIONALMENTE AL LOCALE CABINA 6kV-CT2	BT	Presenza 3 interruttori P2	Nessun campionamento

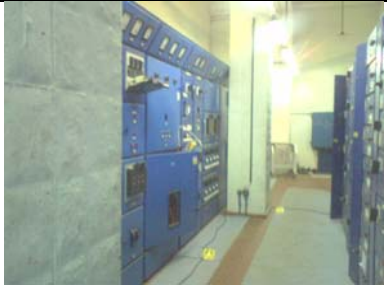
Area controllata	quadro	Interruttori con presenza amianto	Campionamento aria	f#/lt	immagini
CABINA 13/8 Tensione kV 10/0,4 Reparto Asservito SA9 Acqua Demi	BT	Presenza 2 interruttori P2 su quadro tipo PC	Rapporto di prova nr 3368 del 16.02.07 Quadro BT – Tipo PC arrivo TR1. Data prelievo: 14.02.2007	3.0

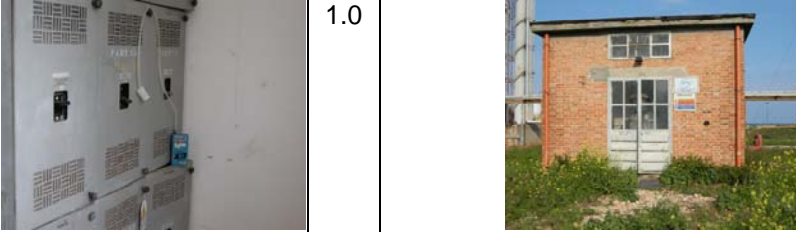
Area controllata	Quadro	Interruttori con presenza amianto	Campionamento aria	f/lit	immagini
CABINA 30/6 Tensione kV 6/0,4 Reparto asservito: POZZI	BT MT	-- --	Rapporto di prova nr 4152-B del 15.02.2008 Data prelievo: 11.02.2008 campione nr 5	1.0

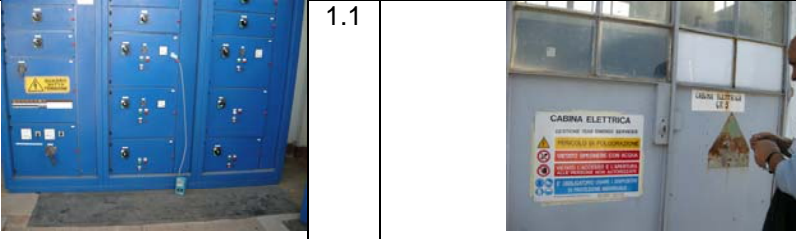
Area controllata	quadro	Interruttori con presenza amianto	Campionamento aria	f/f/lt	immagini
CABINOTTO CR 5 Tensione kV 0,4 Reparto asservito: BAIE DI CARICO VIA TERRA	BT MT	-- --	Rapporto di prova nr 4153-B del 15.02.2008 Data prelievo: 11.02.2008 campione nr 6	1.1

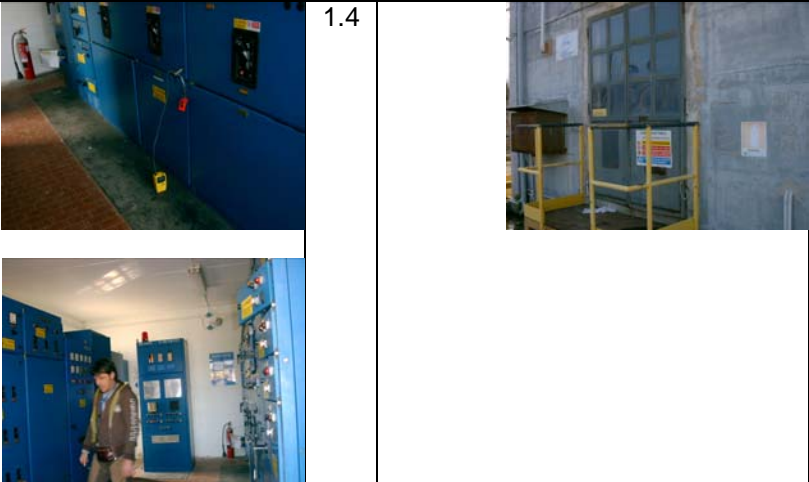
Area controllata	quadro	Interruttori con presenza amianto	Campionamento aria	f/fit	immagini
CABINA 34/1 Tensione kV 0,4 Reparto asservito: CM6	BT	3 tipo Z 630	Rapporto di prova nr 4154-B del 15.02.2008 Data prelievo: 10.01.2008 campione nr 5	1.4

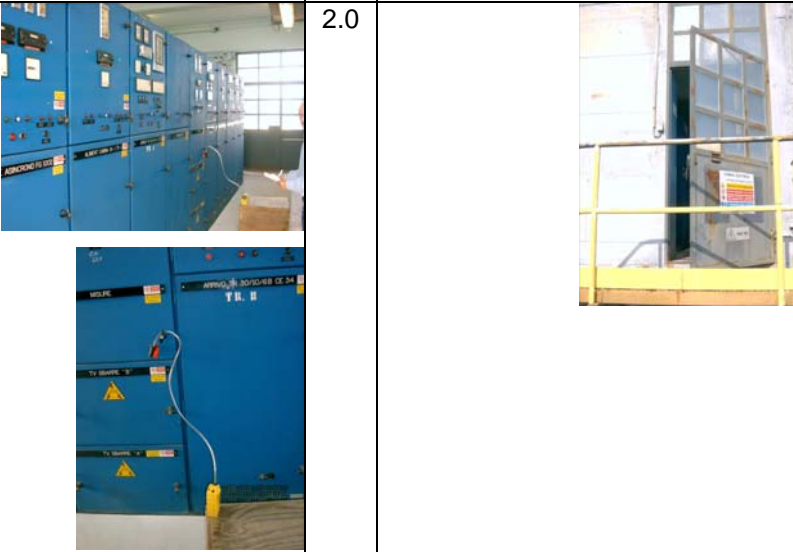
Area controllata	quadro	Interruttori con presenza amianto	Campionamento aria	f/fit	immagini
CABINA 34 Tensione kV 30/6/0,4 Reparto asservito: CM6	BT MT	-- Presenza 10 Interruttori DHF	Rapporto di prova nr 4155-B del 15.02.2008 Data prelievo: 10.01.2008 campione nr 6	2.0

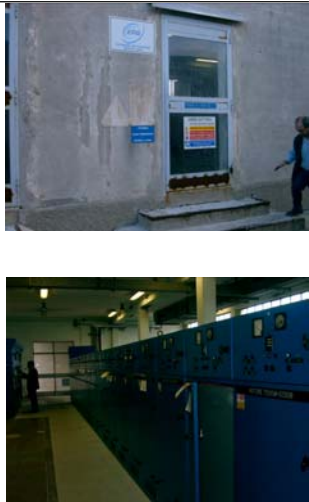
Area controllata	quadro	Interruttori con presenza amianto	Campionamento aria	f/lit	immagini
CABINA 29 Tensione: Kv 30/6/0,4 Reparto asservito: SG 13 BOOSTER	BT	Presenza 4 interruttori SACE P2	Rapporto di prova nr 4163-B del 15.02.2008 Data prelievo: 09.01.2008 campione nr 4	2.4

MT	Presenza 19 interruttori DHF di cui 1 fuori dal quadro

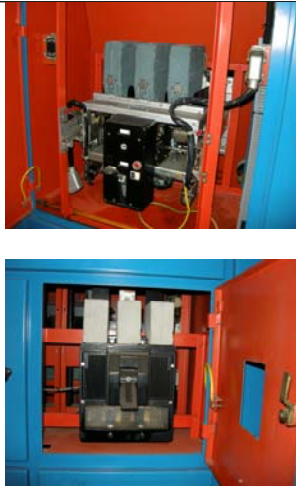
Area controllata	quadro	Interruttori con presenza amianto	Campionamento aria	f/lit	immagini
CABINA 7/5 Tensione: Kv 10/0,4 Reparto asservito: SG 11	BT	Presenza 4 interruttori SACE P2 Presenza 2 interruttori ISOL Z630	Rapporto di prova nr 4165-B del 15.02.2008 Data prelievo: 09.01.2008 campione nr 6	2.1

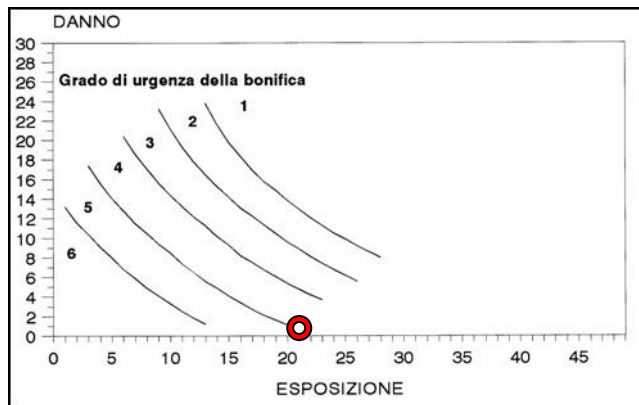
L'applicazione del metodo Versar ha prodotto i seguenti risultati

Metodo VERSAR - FATTORI DI DANNO							
DANNO FISICO: <u>2</u> elevato = 5 moderato = 4 basso = 2 nessuno = 0	DANNO ACQUA: <u>0</u> sì = 3 no = 0	VICINANZA AD ELEMENTI SOGGETTI A MANUTENZIONE: <u>3</u> < 30 cm = 3 30 - 150 cm = 2 > 150 cm = 0	TIPO DI MATERIALE: <u>1</u> tubazioni = 0 caldaie, serbatoi, riscaldamento = 1 sistemi ventilazione, condizionamento = 3 soffitti e pareti = 4 altri = 0-4	POTENZIALITÀ di contatto: <u>5</u> distanza < 3 m - alto potenziale di danno = 9 distanza < 3 m - moderato potenziale di danno = 5 distanza < 3 m - basso potenziale di danno = 2 distanza > 3 m - alto potenziale di danno = 5 distanza > 3 m - moderato potenziale di danno = 3 distanza > 3 m - basso potenziale di danno = 0	CONTENUTO AMIANTO: <u>1</u> > 1 - < 30% = 1 > 30 - < 50% = 3 > 50% = 5	TOTALE DANNO: 12	
Metodo Versar - FATTORI DI ESPOSIZIONE							
FRIABILITÀ: <u>3</u> elevata = 6 moderata = 3 bassa = 1 non friabile = 0	ESTENSIONE DELLA SUPERFICIE: <u>0</u> meno di 1 mq = 0 tra 1 e 10 mq = 1 tra 10 e 100 mq = 2 più di 100 mq = 3	PARETI: <u>0</u> Ruvide = 4 porose = 3 moderatamente porose = 2 lisce = 1	VENTILAZIONE: <u>0</u> sì = 1 no = 0 immissione (aspirazione) = 4 emissione = 2	MOVIMENTO ARIA: <u>2</u> elevato = 5 moderato = 2 basso = 0

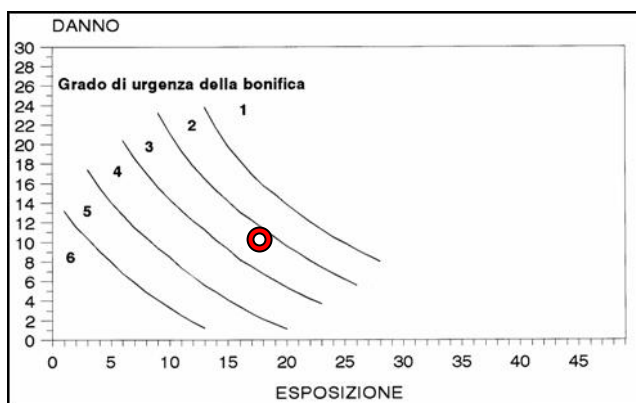
L'applicazione del metodo Versar ha prodotto i seguenti risultati

Metodo VERSAR - FATTORI DI DANNO									
DANNO FISICO: <u>2</u> elevato = 5 moderato = 4 basso = 2 nessuno = 0	DANNO ACQUA: <u>0</u> sì = 3 no = 0	VICINANZA AD ELEMENTI SOGGETTI A MANUTENZIONE: <u>3</u> < 30 cm = 3 30 - 150 cm = 2 > 150 cm = 0	TIPO DI MATERIALE: <u>1</u> tubazioni = 0 caldaie, serbatoi riscaldamento = 1 sistemi ventilazione condizionamento = 3 soffitti e pareti = 4 altri = 0-4	POTENZIALITÀ di contatto: <u>5</u> distanza < 3 m - alto potenziale di danno = 8 distanza < 3 m - moderato potenziale di danno = 5 distanza < 3 m - basso potenziale di danno = 2 distanza > 3 m - alto potenziale di danno = 5 distanza > 3 m - moderato potenziale di danno = 3 distanza > 3 m - basso potenziale di danno = 0	CONTENUTO AMIANTO: <u>1</u> > 1 - < 30% = 1 > 30 - < 50% = 3 > 50% = 5	TOTALE DANNO: <u>12</u>			
Metodo Versar - FATTORI DI ESPOSIZIONE									
FRIABILITÀ: <u>0</u> elevata = 6 moderata = 3 bassa = 1 non friabile = 0	ESTENSIONE DELLA SUPERFICIE: <u>0</u> meno di 1 mq = 0 tra 1 e 10 mq = 1 tra 10 e 100 mq = 2 più di 100 mq = 3	PARETI: <u>0</u> Ruvide = 4 porose = 3 moderatamente porose = 2 lisce = 1	VENTILAZIONE: <u>0</u> sì = 1 no = 0 immissione (aspirazione) = 4 emissione = 2	MOVIMENTO ARIA: <u>2</u> elevato = 5 moderato = 2 basso = 0	ATTIVITÀ: <u>0</u> elevata = 5 moderata = 2 bassa = 0	PAVIMENTI: <u>2</u> tappeti, moquette = 4 mattonelle, piastrelle = 2 calcestruzzo = 1 altri = 1 - 4	BARRIERE: <u>4</u> controsoffittature = 1 trattamenti incapsulanti = 2 griglie o grate = 3 nessuna barriera = 4 altre = 1-4	POPOLAZIONE: <u>1</u> 1-9 = 1 10 - 200 = 2 200 - 500 = 3 500 - 1000 = 4 più di 1000 = 5	TOTALE ESPOSIZIONE: <u>09</u>

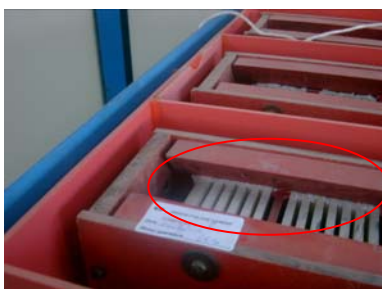
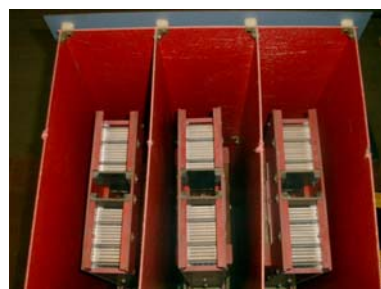
Si riportano rispettivamente immagini fotografiche degli interruttori DHM e DHF

Inoltre, all'interno della scatola di protezione delle celle e qualora l'interruttore presenti tale "guscio", si può notare la presenza di pulviscolo e residui verosimilmente riconducibili alla coibentazione in amianto.

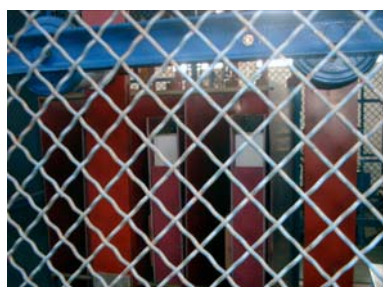
Gli interruttori di MT in cui si è rilevata presenza di amianto sono inseriti in due contesti differenti: essi sono ben visibili (cfr. immagini sotto riportate) dietro le griglie di protezione nelle SS da 30 kV (I/II/III) e da 10kV (I/II/III).

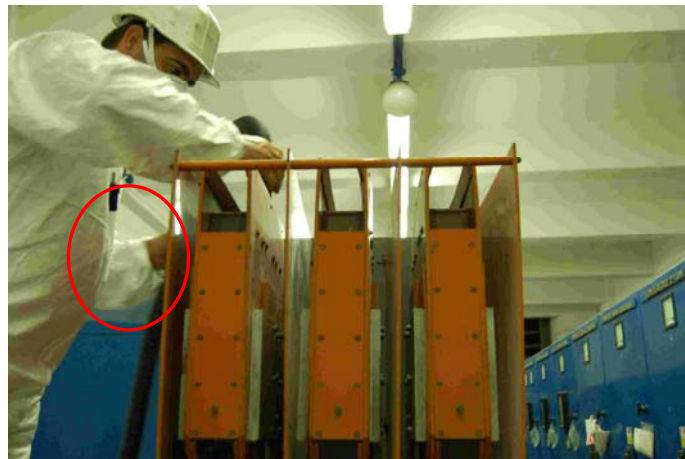
Il livello di fibre riscontrato è di 8,4 fibre litro (su un limite di 0.1 fibre/mc equivalenti a 100 fibre/ litro) ⁽¹⁾

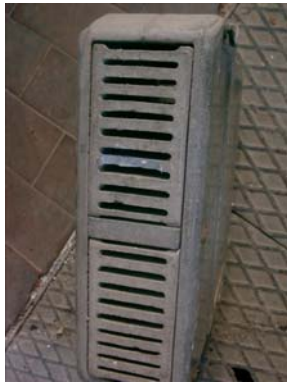
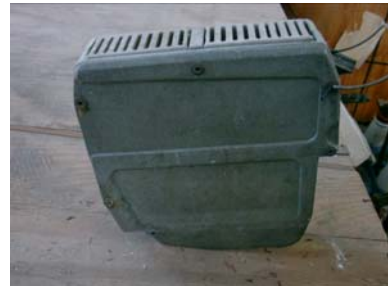
Si riportano immagini fotografiche degli interruttori di BT tipo SACE P2

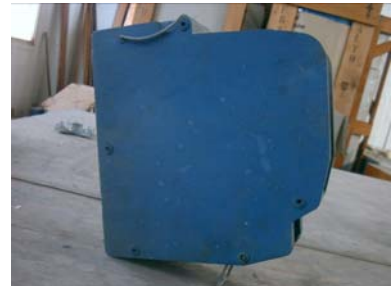
Le stesse protezioni degli archi di spegnimento esistono in cemento amianto verniciato di colore azzurro.

La coibentazione in amianto degli interruttori di MT può classificarsi come “**compatta**” in base ai criteri stabiliti dal Decreto Ministeriale 06/09/1994.

Lo **stato di conservazione** del cemento amianto è ottimo; in generale non si rilevano né rotture né fessurazioni.

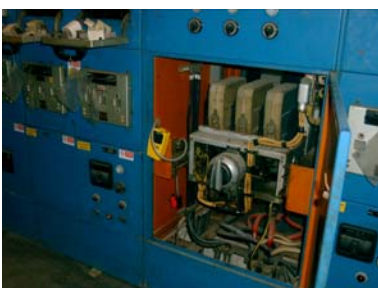
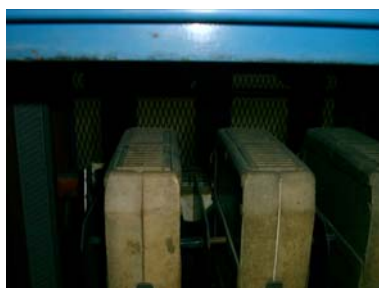
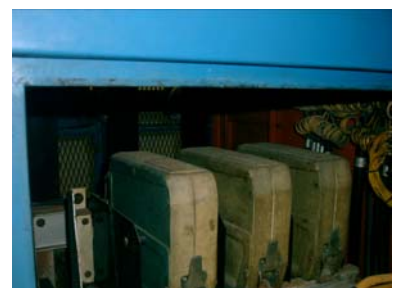
All'interno dello scomparto del quadro dove viene inserito l'interruttore si rileva, solitamente, la presenza di una griglia di aerazione nella parte superiore o posteriore. La superficie in amianto compatto risulta essere quindi in posizione inaccessibile.
