Allegato A26

Procedure di  
Caratterizzazione e Bonifica  
ai sensi del *D.M.471/99*:  
Relazioni Tecniche,  
Notifiche e Autorizzazioni.

**Perdita di combustibile dal bacino di contenimento del serbatoio BM001A**

**Piano di caratterizzazione ai sensi del D. M. n° 471/99**

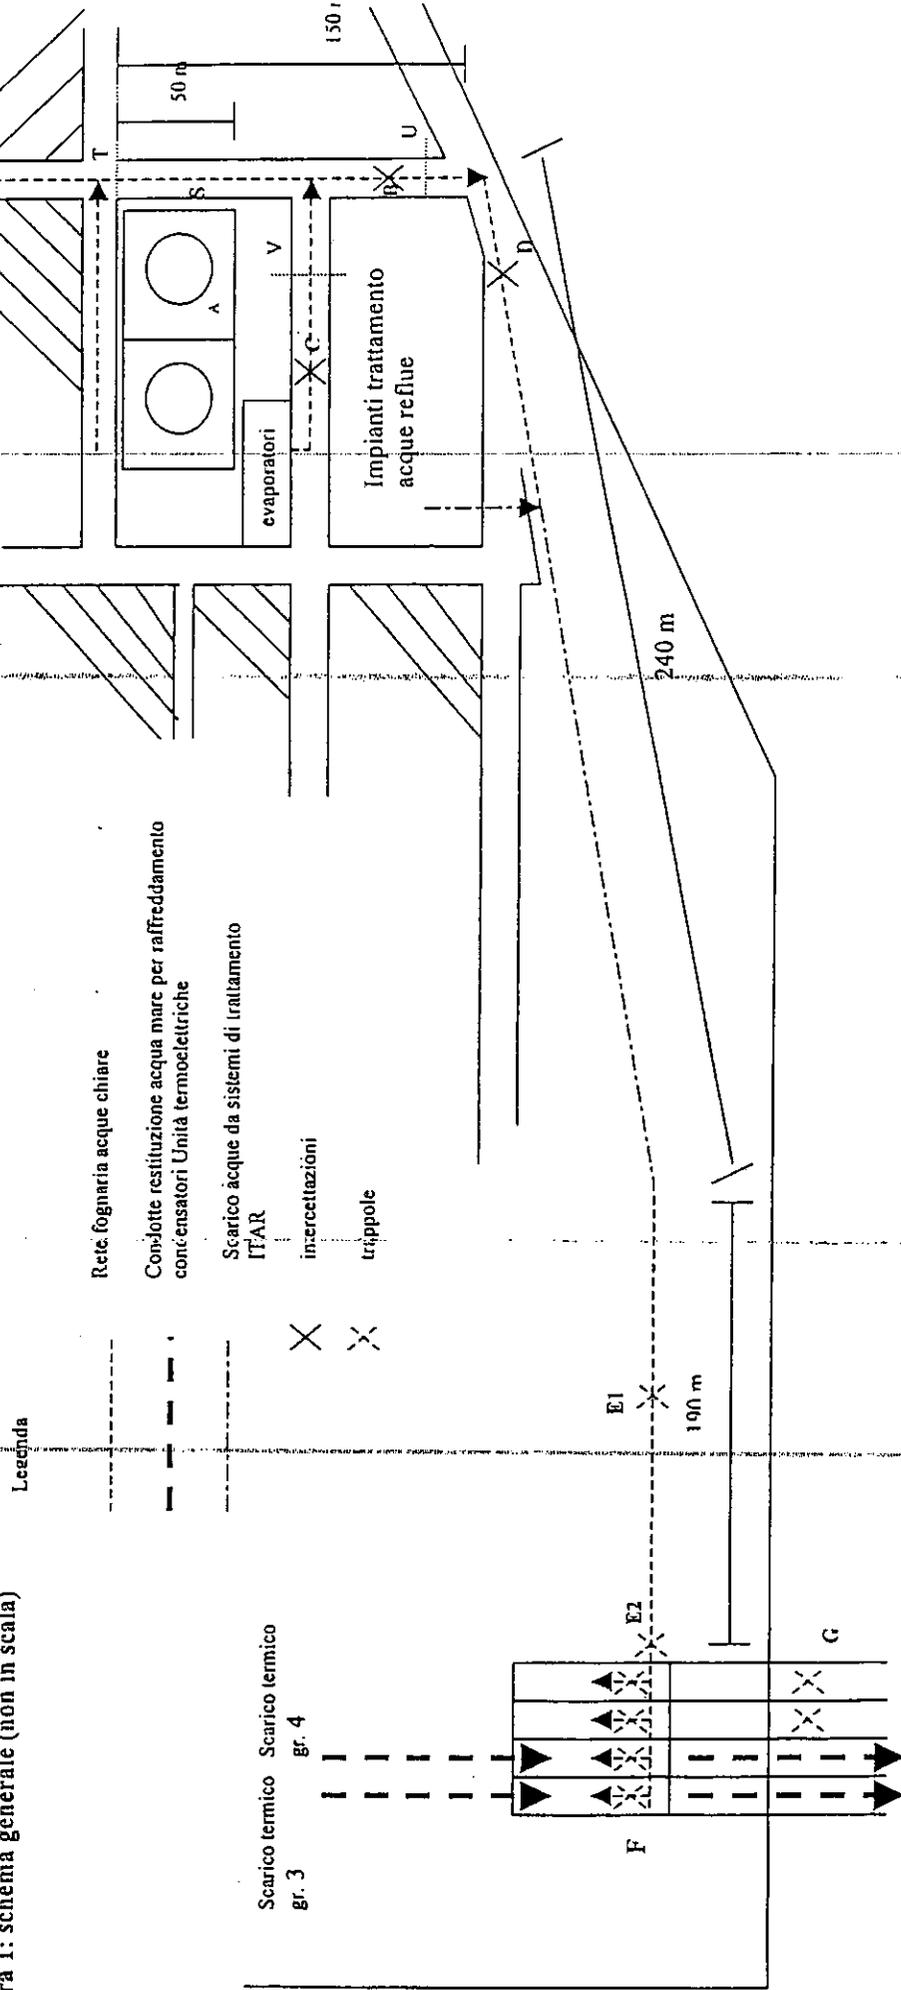
Figura 1: schema generale (non in scala)

Alle ore 0,45 circa del 9 febbraio 2000 è stato predisposto per l'alimentazione dei gruppi termoelettrici il serbatoio BM001A, contenente orimulsion, indicato con un cerchio ed identificato con la lettera A nella fig.1. Il serbatoio è racchiuso in un apposito bacino di contenimento la cui funzione è quella di raccogliere eventuali perdite di combustibile. Il bacino è rappresentato in fig.1 con un quadrato ed è identificato anch'esso con la lettera A.

Nello stesso giorno, a seguito di controllo perimetrale del bacino, sono stati notati rivoli di combustibile all'esterno del muro del bacino verso la strada identificata con la lettera S in fig. 1.

- a) chiusura con malta cementizia di tutte le caditoie presenti nei tratti stradali circostanti il bacino A;
- b) arresto dei sistemi di produzione acqua distillata, i cui reflui vengono normalmente restituiti al mare tramite il collegamento C alla fogna stradale;

- c) intercettazione del tratto fognario nel punto B;
- d) controllo continuo del punto F, in cui il refluo della rete fognaria si congiunge con le acque di raffreddamento delle unità termoelettriche (scarico termico) e realizzazione, a scopo precauzionale e di monitoraggio, di una "trappola" (v. fig. 2) per arrestare eventuali sostanze trascinate;

Per limitare gli apporti di acque meteoriche nel tratto contaminato S-B, si sta valutando la realizzazione di cordoli di sbarramento della strada nei punti T, U, V. Le acque piovane del tratto inquinato S-B confluiranno nella fogna intercettata, da cui verranno recuperate con pompe o mezzi aspiranti.

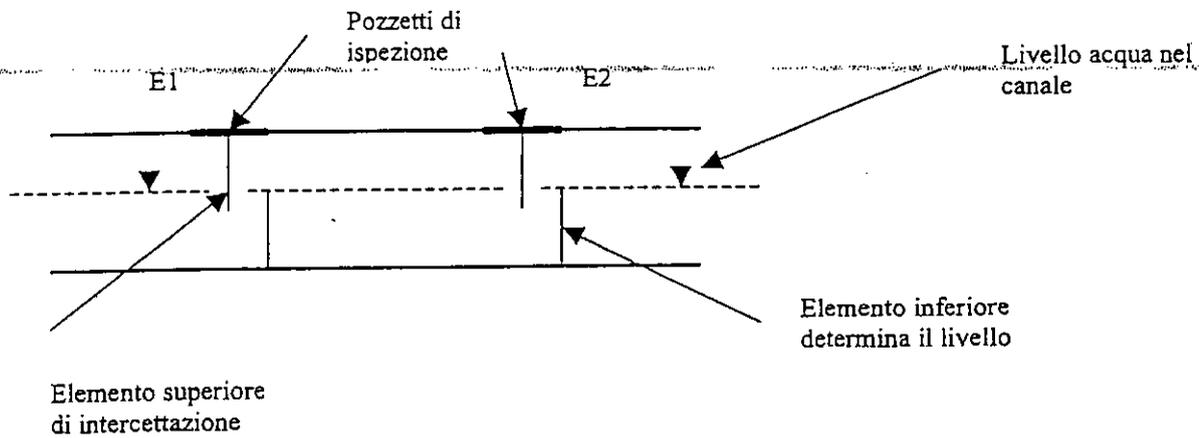
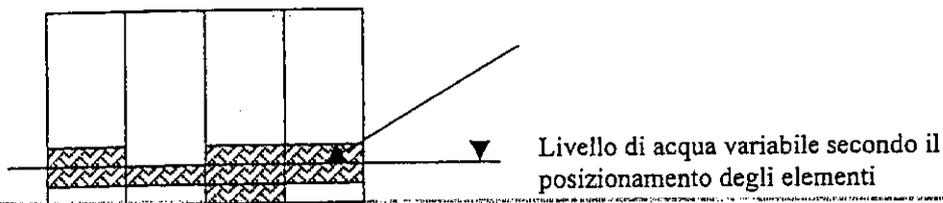
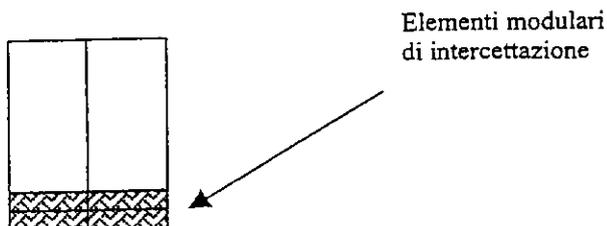
Figura 2 – Conformazione delle trappole

- e) realizzazione di "trappole" nel punto G (v. fig. 2) di immissione a mare delle condotte inattive predisposte in origine per il raffreddamento di eventuali ulteriori due unità termoelettriche;

- l) rilevamento di movimenti di rivoli di combustibile all'interno del tratto fognario S-B, sebbene intercettato: sospetta infiltrazione nel suolo del combustibile;
- m) disposti scavi nel tratto stradale adiacente al bacino A;
- n) realizzazione di ulteriori "trappole" nei punti E1 ed E2 e di una chiusura ulteriore nel punto D.

Modesti residui presenti nel tratto D-E1-E2-F si raccolgono nelle trappole e vengono aspirati.

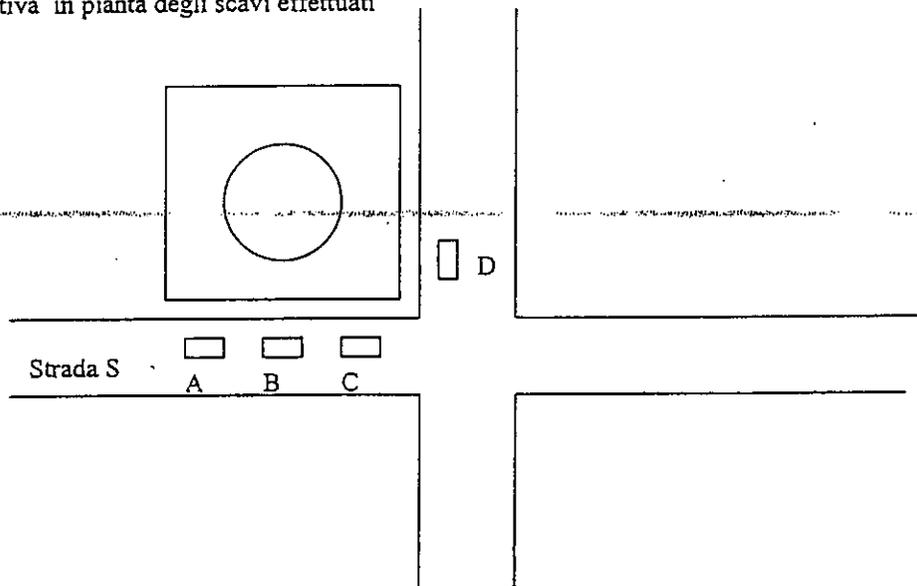
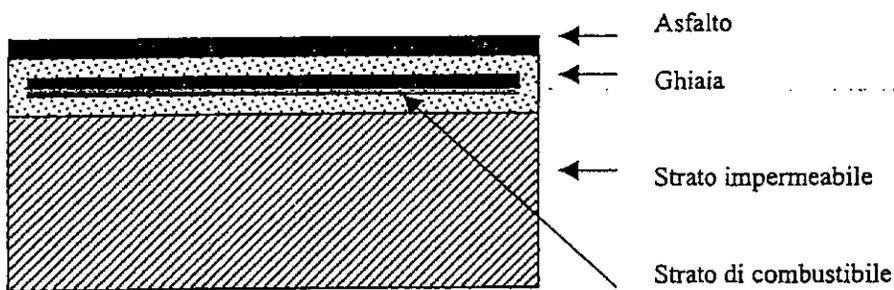
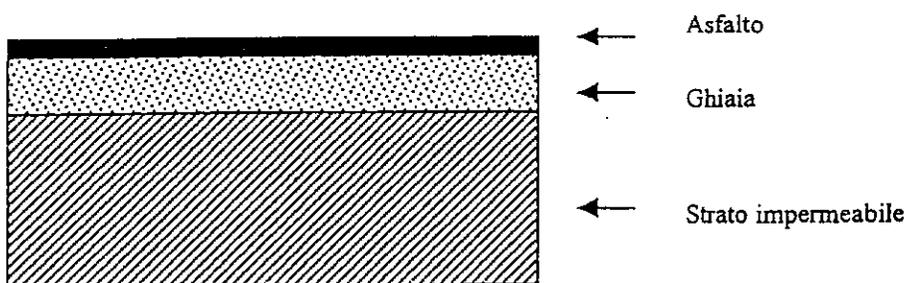
Fig. 3- Rappresentazione degli scavi

Gli scavi nel terreno hanno confermato la penetrazione del combustibile al di sotto del manto stradale, attraverso lo strato di ghiaia. La fig.3 mostra la posizione planimetrica degli scavi e la sezione del tratto stradale interessata dalla penetrazione del combustibile. Si è rilevato che la diffusione del combustibile si è sviluppata solo lungo il versante del bacino prospiciente la strada S, in quanto lo scavo D non ha evidenziato segni di contaminazione. Il combustibile (v. fig. 4), filtrando attraverso lo strato di ghiaia sottostante l'asfalto, ha raggiunto il cunicolo fognario situato al centro della strada. Valutando in circa 6-8 cm lo spessore dello strato di combustibile penetrato, in circa 10 m la larghezza della strada ed in circa 50 m la lunghezza del tratto interessato all'inquinamento, si può ipotizzare che il volume di ghiaia contaminata possa essere al massimo di circa 30 mc.

Il combustibile appare stabilmente aderente allo strato di ghiaia, senza flusso né scorrimento. Sono in corso le valutazioni per la rimozione del materiale contaminato.

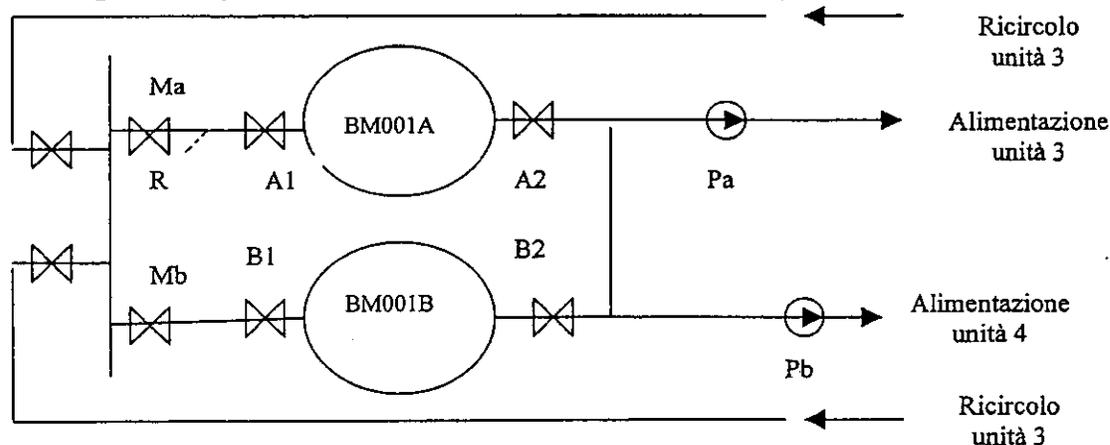
Durante un successivo controllo effettuato alle 01.50 è stata rilevata una consistente perdita di combustibile, dal punto *R* dello schema, che andava a riversarsi all'interno del bacino di contenimento del serbatoio.

La perdita originata dalla rottura della tubazione nel punto *R*, interno al bacino di contenimento, è stata alimentata dal livello di combustibile presente all'interno del serbatoio.

Si è provveduto, immediatamente, ad isolare la perdita mediante la chiusura della valvola motorizzata *A1* e della valvola manuale *Ma*, allineando il ricircolo delle pompe sull'analogica tubazione del serbatoio BM001B. Dopo la chiusura della valvola *A1* la perdita ha avuto termine.

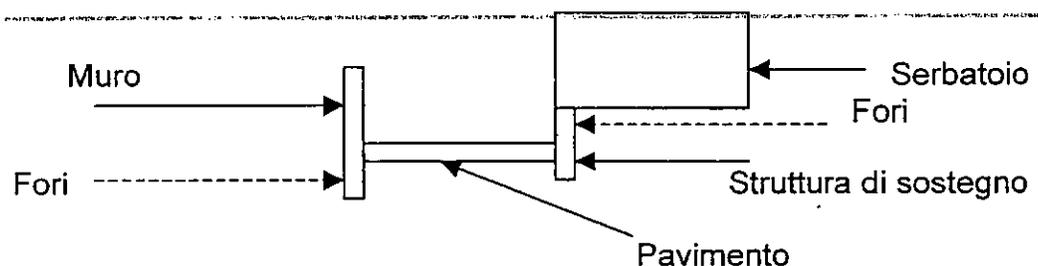
Dalle ispezioni eseguite si è appurato che la tenuta non è stata completa per le seguenti probabili ragioni:

- non è stata realizzata una garanzia di tenuta fra il fondo ed i muri di contenimento;
- non è stata realizzata una garanzia di tenuta fra il serbatoio e la struttura su cui lo stesso è appoggiato;
- è stata rilevata la presenza di fori passanti, del diametro di circa 20 mm, la cui sigillatura è stata trascurata durante la fase costruttiva. Tali fori originano dalle strutture provvisorie di carpenteria realizzate in fase di "gettata" del calcestruzzo, e sono stati rilevati sia sulla struttura su cui poggia il serbatoio che sulla fondazione, nella zona sottostante il pavimento del bacino, del muro di cinta.
