LOCALIZZAZIONE, CARATTERIZZAZIONE E VALUTAZIONE DELLO  
STATO DI CONSERVAZIONE DEI MATERIALI CONTENENTI AMIANTO.

Relazione Tecnica

**POLIMERI EUROPA S.p.A.  
STABILIMENTO DI PORTO MARGHERA (VE)**

## **REPARTO PSS**

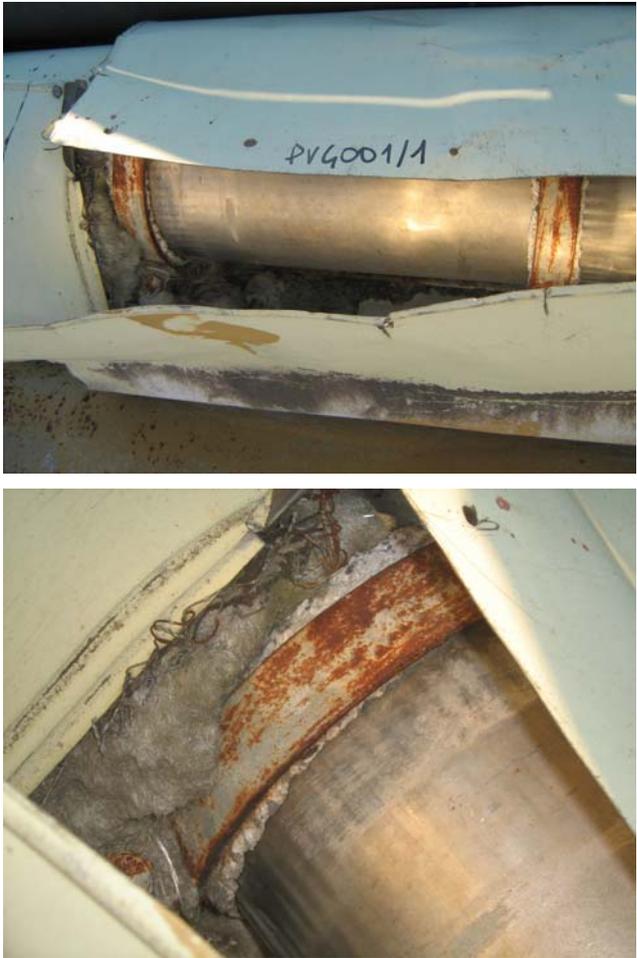
<b>DESCRIZIONE PUNTO DI PRESA VISIONE</b>	<b>N. FOTO</b>
<p>Preso visione PV 40.01/1: presso tubazione soda caustica 514 presente nella trincea di fronte alla stazione pipeline MN/FE, tra l'anello di contenimento e la tubazione e' presente della treccia visibile solo nei punti in cui il lamierino e' danneggiato.</p>	<p>FOTO 1</p>

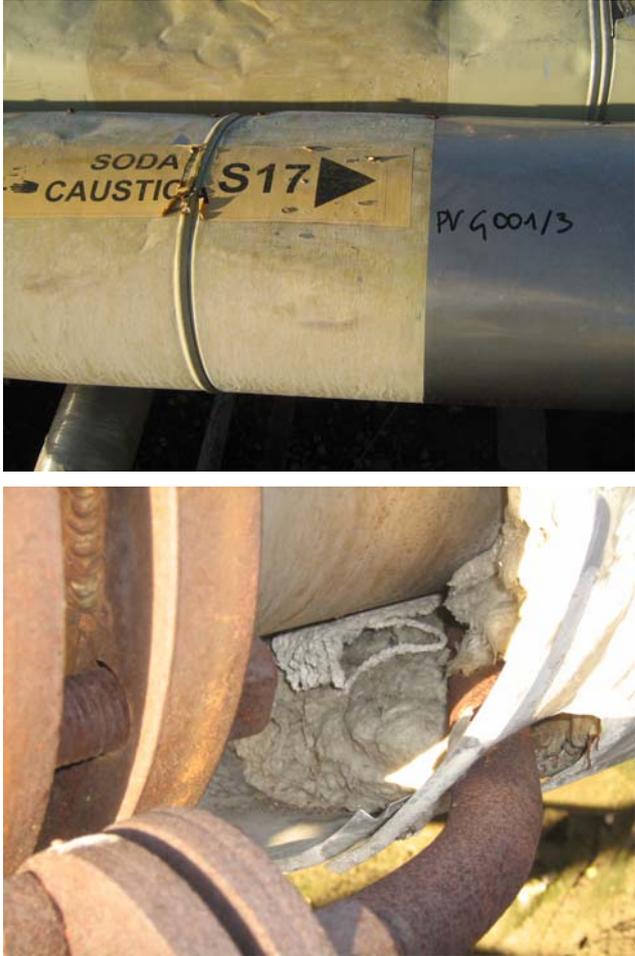
<b>DESCRIZIONE PUNTO DI PRESA VISIONE</b>	<b>N. FOTO</b>
<p>Preso visione PV 40.01/3: lungo la tubazione di SODA CAUSTICA S 17 presente all'interno della trincea di fronte alla rampa di carico 3, è presente della fettuccia contenente amianto. Il materiale è confinato ma non segnalato da apposita etichettatura.</p>	<p>FOTO 3</p>

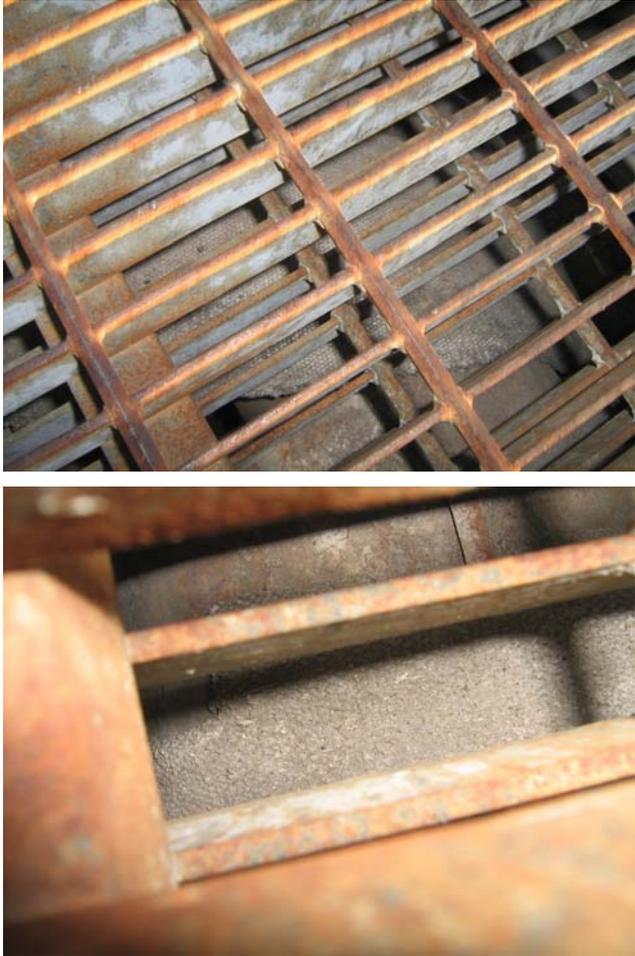
<b>DESCRIZIONE PUNTO DI PRESA VISIONE</b>	<b>N. FOTO</b>
<p>Preso visione PV 40.01/4: sopra alle tubazioni che corrono dalla trincea alla rampa 3 sono presenti 2 cuscini contenenti amianto. Il materiale si presenta danneggiato in alcuni punti.</p>	<p>FOTO 4</p>

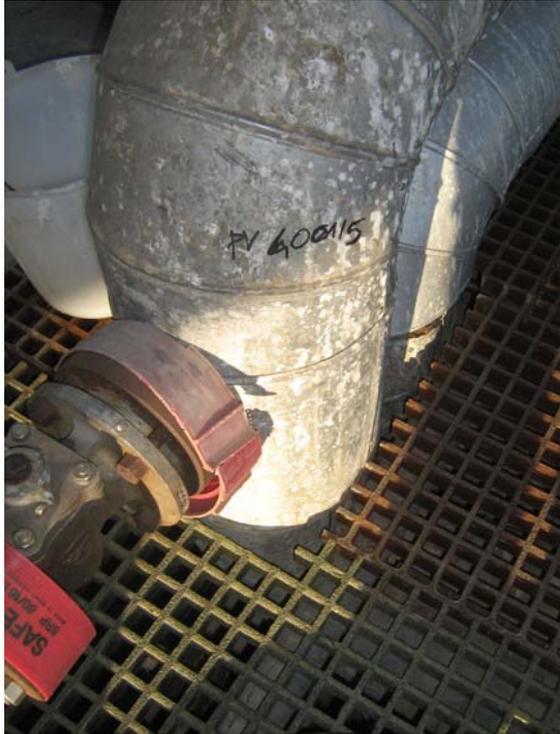
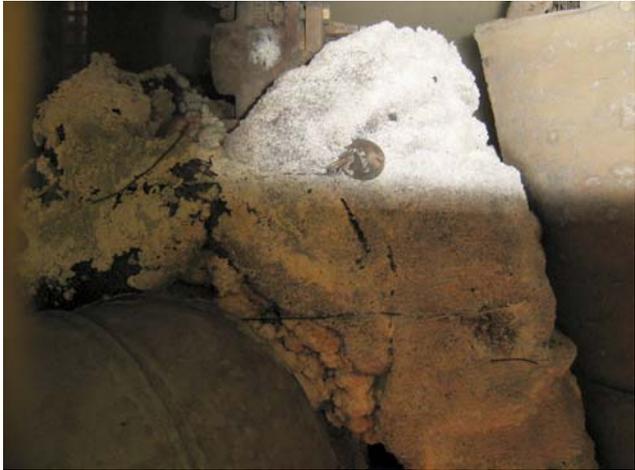
DESCRIZIONE PUNTO DI PRESA VISIONE	N. FOTO
<p>Presa visione PV 40.01/5: sotto alle scale della rampa numero 3 è presente un cuscino isolante presso la tubazione della soda. Il materiale non è confinato ed è danneggiato in alcuni punti.</p>	<p>FOTO 5</p>

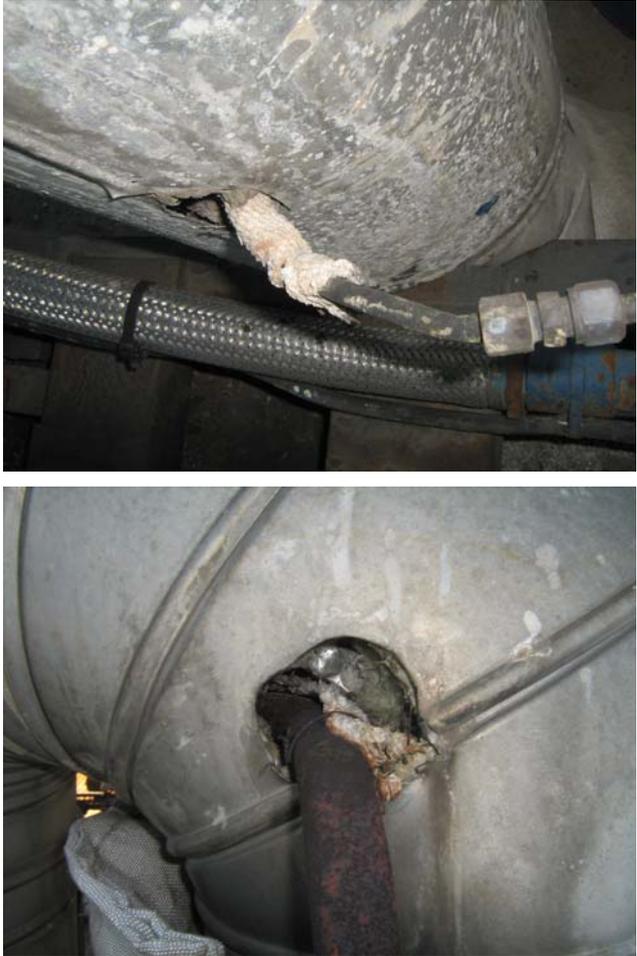
<b>DESCRIZIONE PUNTO DI PRESA VISIONE</b>	<b>N. FOTO</b>
<p>Presenza di fettuccia contenente amianto avvolta alla tubazione. È visibile solo in alcuni punti. Per la maggior parte il materiale si presenta confinato da lamierino.</p>	<p>FOTO 6</p>

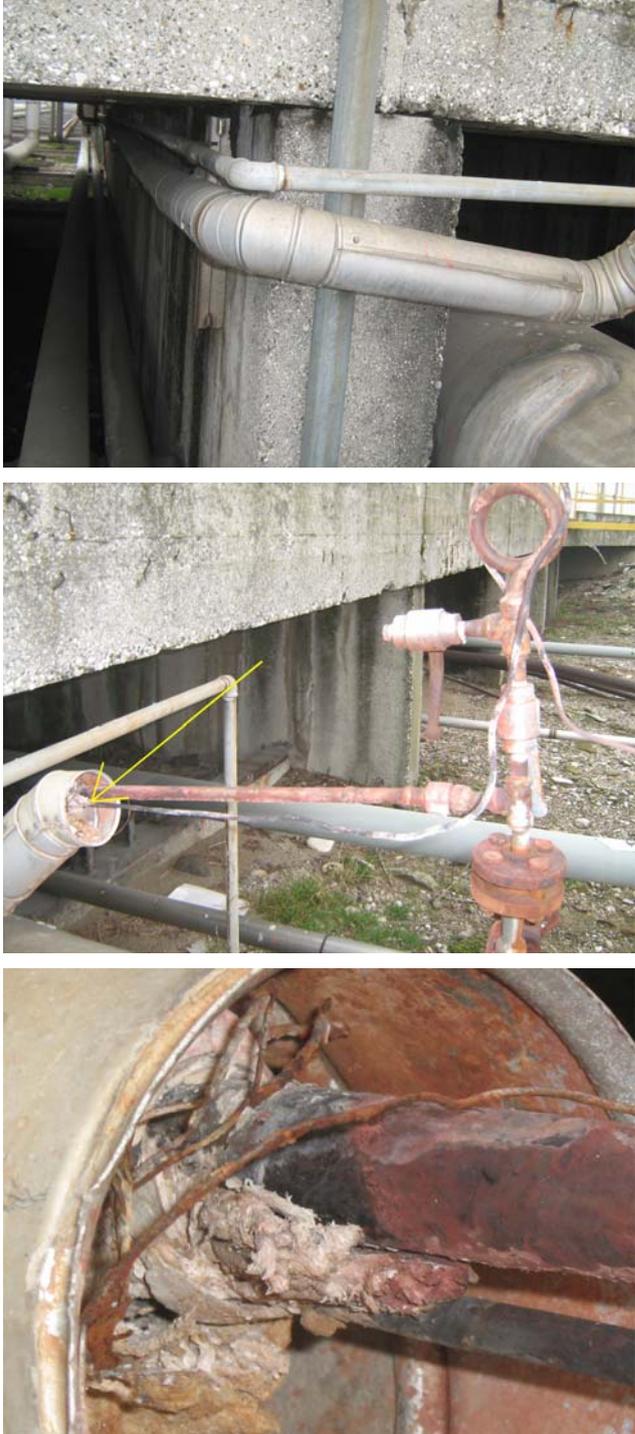
<b>DESCRIZIONE PUNTO DI PRESA VISIONE</b>	<b>N. FOTO</b>
<p data-bbox="150 925 539 958">Preso visione PV 40.04/16:</p> <p data-bbox="150 1068 794 1323">Sotto al pontile, verso il petrolchimico nuovo, è situata una linea che presenta, a tratti, dei pezzi di fettuccia contenete amianto come dilatatore. Il materiale è per la maggior parte protetto da lamierino.</p>	<p data-bbox="1059 389 1193 423">FOTO 57</p>

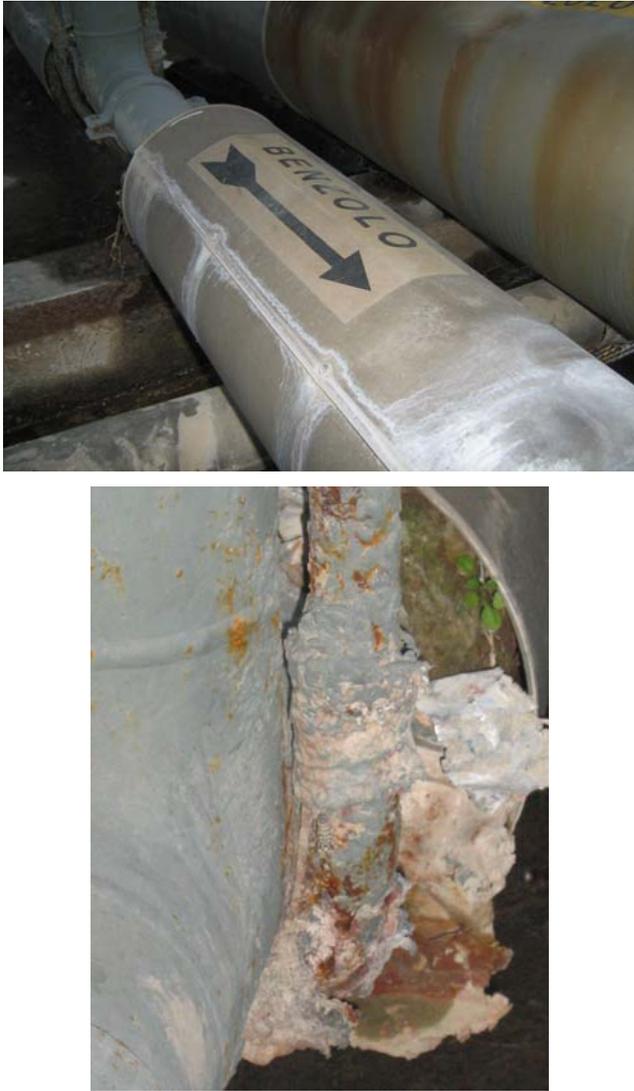
<b>DESCRIZIONE PUNTO DI PRESA VISIONE</b>	<b>N. FOTO</b>
<p>Preso visione PV 40.05/3:</p> <p>La linea del benzolo adiacente alla linea del benzene che si estende lungo la trincea di fronte ai serbatoi DA 1116, DA 1112, DA 1114 e DA 1110 sono presenti dei pezzi di treccia contenenti amianto come spessore. Il materiale a vista è incapsulato e non presenta danneggiamenti. Il materiale non è quantificabile.</p>	<p>FOTO 59</p>

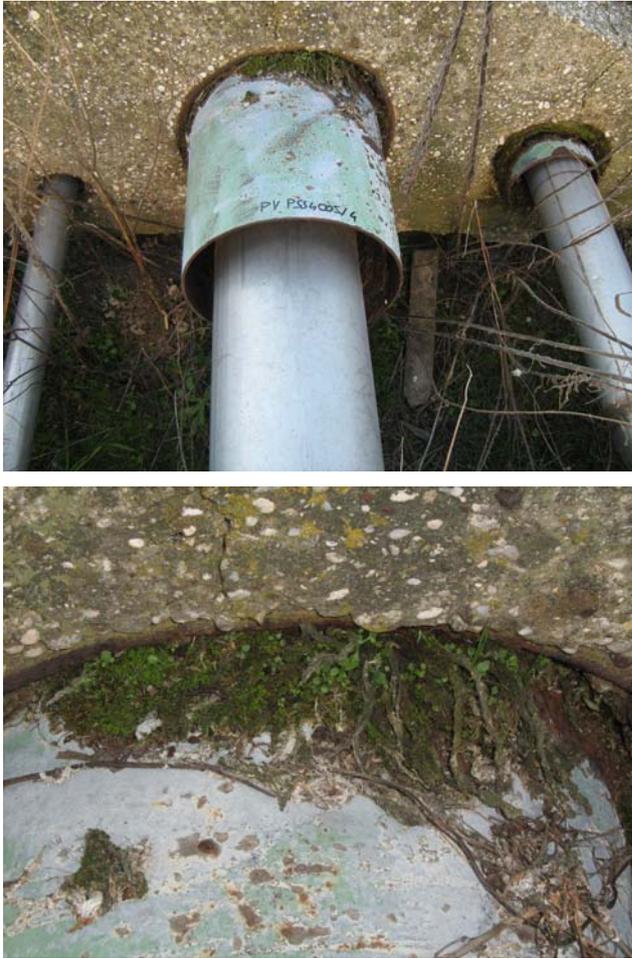
DESCRIZIONE PUNTO DI PRESA VISIONE	N. FOTO
<p data-bbox="150 692 521 725">Preso visione PV 40.05/4:</p> <p data-bbox="150 835 798 1144">All'interno del bacino del serbatoio DA 1112 nell'intercapedine presente tra la tubazione e il muro di contenimento è situata una treccia contenente amianto. La parte visibile risulta deteriorata dagli agenti atmosferici ed è stato rilevato uno stato di degrado biologico.</p>	<p data-bbox="1059 427 1195 461">FOTO 60</p>

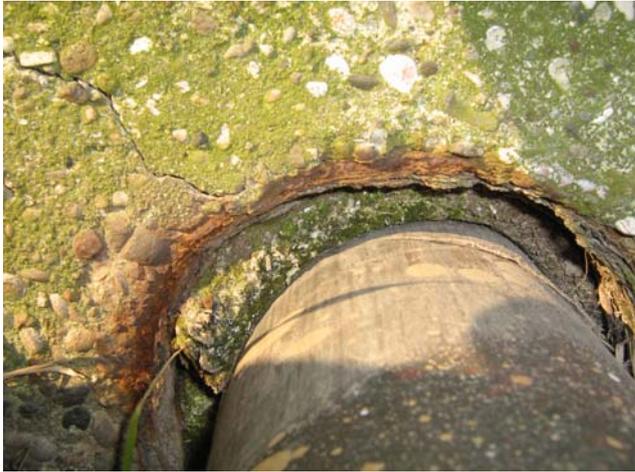
Nominativo presa visione	Localizzazione dei materiali	Tipologia di manufatto contenente amianto	Quantità stimata	Valutazione del rischio	Stato di conservazione	Rif. foto
PV 40.05/4	Intercapedine del muro di contenimento serbatoio DA 1112	Treccia	/	Materiale danneggiato. Danneggiamento <10%	All'interno del bacino del serbatoio DA 1112, nell'intercapedine presente tra le tubazioni e il muro di contenimento è situata una treccia contenente amianto. La parte visibile risulta deteriorata dagli agenti atmosferici ed è stato rilevato uno stato di degrado biologico.	Foto 60
PV 40.05/6	Intercapedine del muro di contenimento serbatoio DA 1114	Treccia	/	Materiale danneggiato. Danneggiamento <10%	All'interno del bacino del serbatoio DA 1114, nell'intercapedine presente tra le tubazioni e il muro di contenimento è situata una treccia contenente amianto. La parte visibile risulta deteriorata dagli agenti atmosferici ed è stato rilevato uno stato di degrado biologico.	Foto 62

<b>DESCRIZIONE PUNTO DI PRESA VISIONE</b>	<b>N. FOTO</b>
<p>Preso visione PV 40.05/6:</p> <p>All'interno del bacino del serbatoio DA 1114, nell'intercapedine presente tra la tubazione e il muro di contenimento è situata una treccia contenente amianto. La parte visibile risulta deteriorata dagli agenti atmosferici ed è stato rilevato uno stato di degrado biologico.</p>	<p>FOTO 62</p>

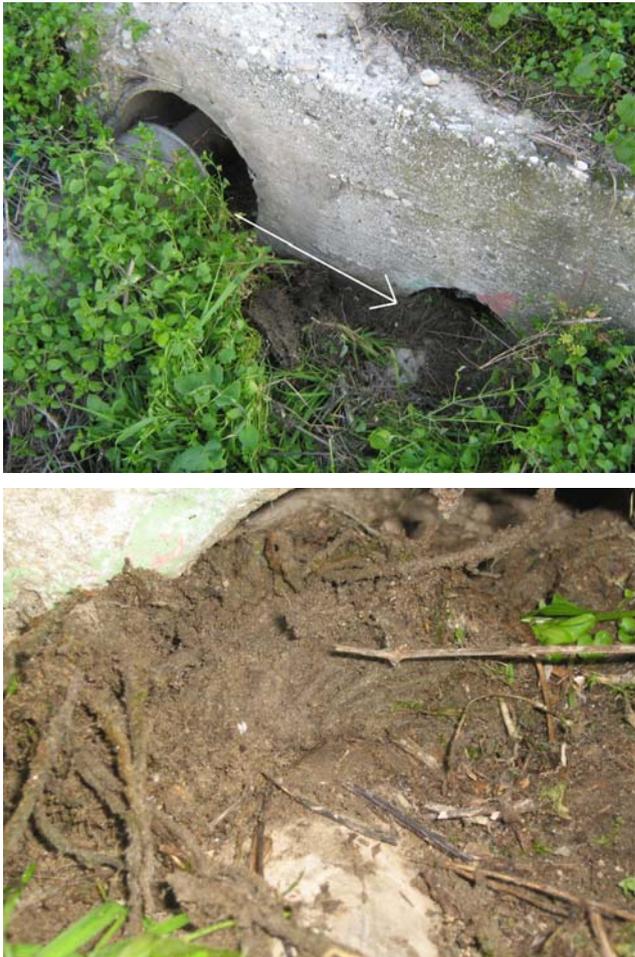
<p>Preso visione PV 40.05/8:</p> <p>All'interno del bacino del serbatoio DA 1110, nell'intercapedine presente tra la tubazione e il muro di contenimento è situata una treccia contenente amianto. La parte visibile risulta deteriorata dagli agenti atmosferici ed è stato rilevato uno stato di degrado biologico.</p>	<p>FOTO 64</p>

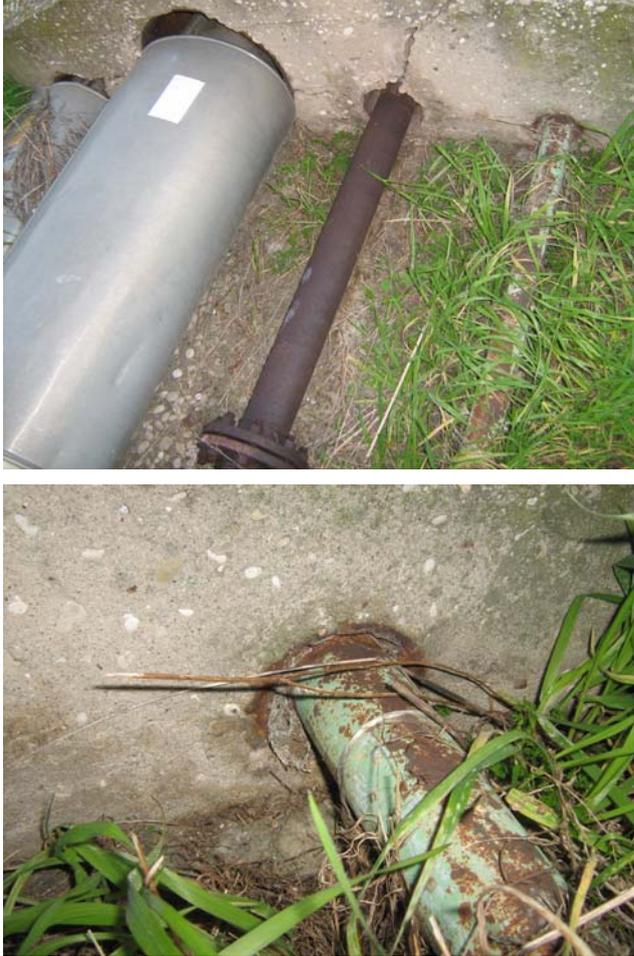
Nominativo presa visione	Localizzazione dei materiali	Tipologia di manufatto contenente amianto	Quantità stimata	Valutazione del rischio	Stato di conservazione	Rif. foto
PV 40.05/8	Intercapedine del muro di contenimento serbatoio DA 1110	Treccia	/	Materiale danneggiato. Danneggiamento <10%	All'interno del bacino del serbatoio DA 1110, nell'intercapedine presente tra le tubazioni e il muro di contenimento è situata una treccia contenente amianto. La parte visibile risulta deteriorata dagli agenti atmosferici ed è stato rilevato uno stato di degrado biologico.	Foto 64
PV 40.05/10	Intercapedine del muro di contenimento serbatoio DA 1111	Treccia	/	Materiale danneggiato. Danneggiamento <10%	All'interno del bacino del serbatoio DA 1111, nell'intercapedine presente tra le tubazioni e il muro di contenimento è situata una treccia contenente amianto. La parte visibile risulta deteriorata dagli agenti atmosferici.	Foto 66

<b>DESCRIZIONE PUNTO DI PRESA VISIONE</b>	<b>N. FOTO</b>
<p>Preso visione PV 40.05/10:</p> <p>All'interno del bacino del serbatoio DA 1111, nell'intercapedine presente tra la tubazione e il muro di contenimento è situata una treccia contenente amianto. La parte visibile risulta deteriorata dagli agenti atmosferici.</p>	<p>FOTO 66</p>

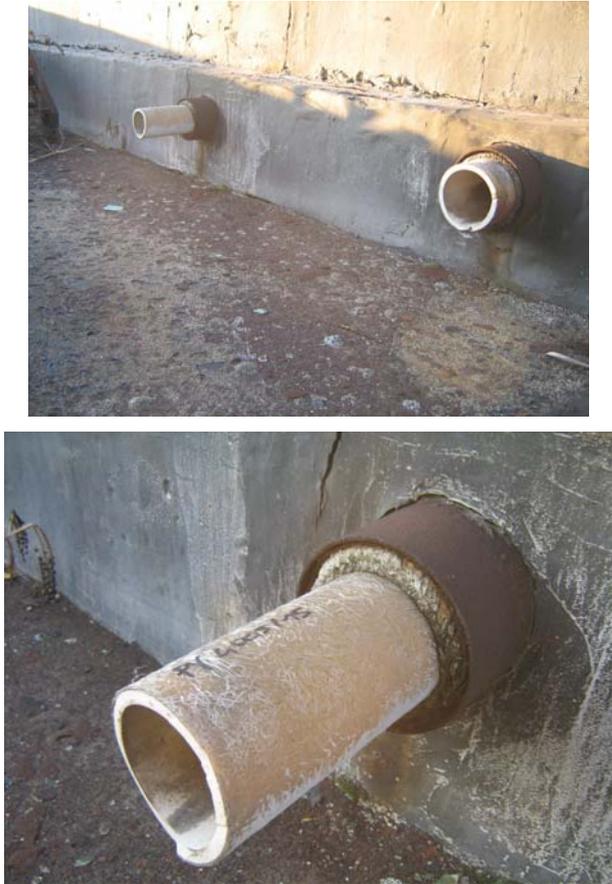
PV 40.05/15	Intercapedine del muro di contenimento serbatoio DA 320 fuori servizio	Treccia	/	Materiale danneggiato. Danneggiamento <10%	All'interno del bacino del serbatoio DA 320, nell'intercapedine presente tra le tubazioni e il muro di contenimento è situata una treccia contenente amianto. La parte visibile risulta deteriorata dagli agenti atmosferici.	Foto 70

<b>DESCRIZIONE PUNTO DI PRESA VISIONE</b>	<b>N. FOTO</b>
<p>Preso visione PV 40.05/15:</p> <p>All'interno del bacino del serbatoio DA 320 fuori servizio, nell'intercapedine presente tra la tubazione e il muro di contenimento è situata una treccia contenente amianto. La parte visibile risulta deteriorata dagli agenti atmosferici.</p>	<p>FOTO 70</p>

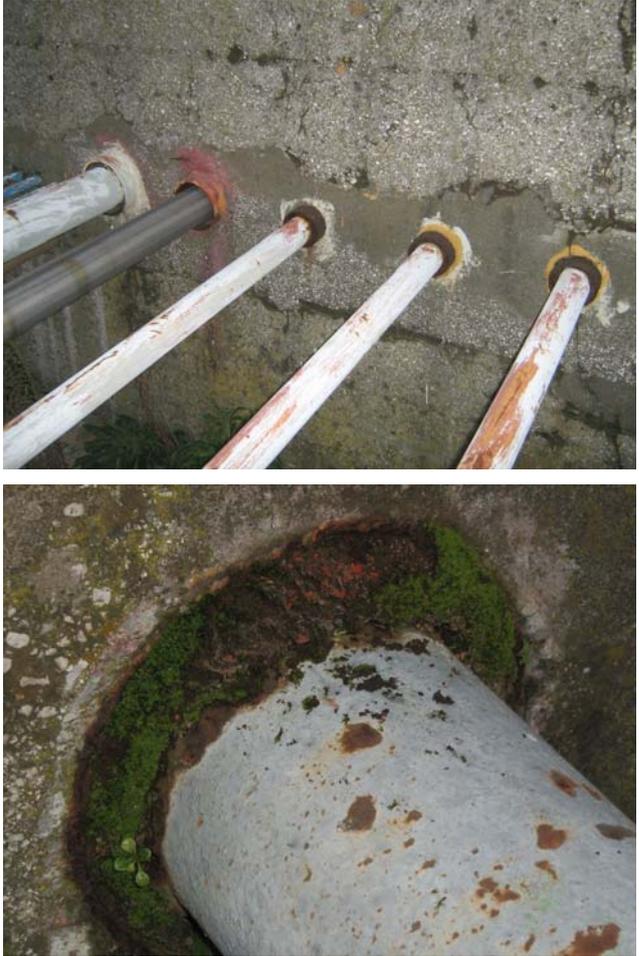
<b>DESCRIZIONE PUNTO DI PRESA VISIONE</b>	<b>N. FOTO</b>
<p>Preso visione PV 40.06/1 – PV 40.06/2:</p> <p>All'interno del bacino del serbatoio DA 315, nell'intercapedine presente tra le tubazioni e il muro di contenimento è situata una treccia contenente amianto. La parte visibile risulta deteriorata dagli agenti atmosferici.</p>	<p>FOTO 71</p>

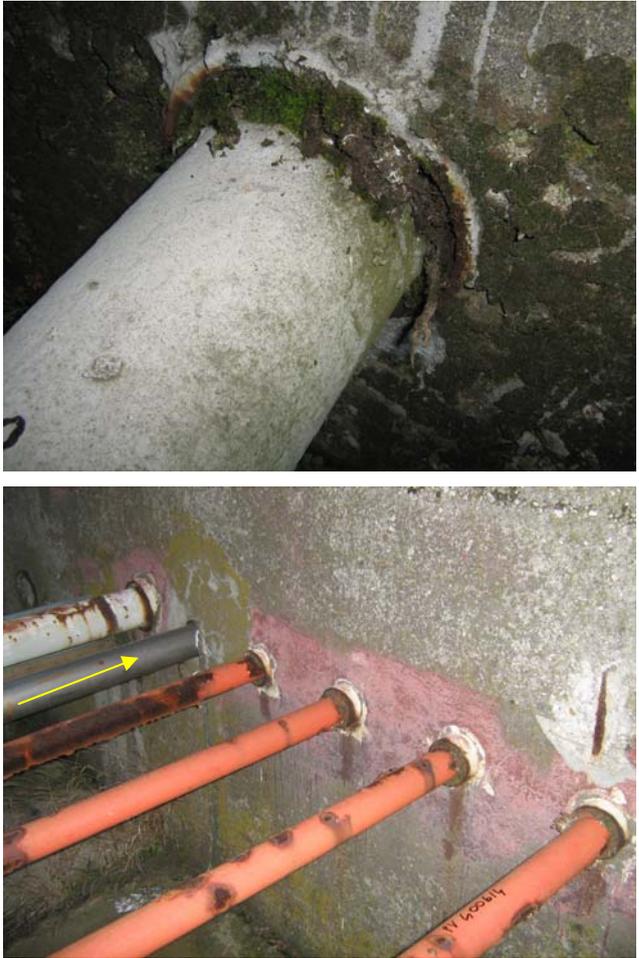
Nominativo presa visione	Localizzazione dei materiali	Tipologia di manufatto contenente amianto	Quantità stimata	Valutazione del rischio	Stato di conservazione	Rif. foto
PV 40.06/1 PV 40.06/2	Intercapedine del muro di contenimento serbatoio DA 315	Treccia	/	Materiale danneggiato. Danneggiamento <10%	All'interno del bacino del serbatoio DA 315, nell'intercapedine presente tra le tubazioni e il muro di contenimento è situata una treccia contenente amianto. La parte visibile risulta deteriorata dagli agenti atmosferici. Il materiale non è quantificabile.	Foto 71
PV 40.06/3 PV 40.06/4	Intercapedine del muro di contenimento serbatoio DA 316	Treccia	/	Materiale danneggiato. Danneggiamento <10%	All'interno del bacino del serbatoio DA 316, nell'intercapedine presente tra le tubazioni e il muro di contenimento è situata una treccia contenente amianto. Non tutte le trecce presentano amianto. La parte visibile risulta deteriorata dagli agenti atmosferici. Il materiale non è quantificabile.	Foto 72

<b>DESCRIZIONE PUNTO DI PRESA VISIONE</b>	<b>N. FOTO</b>
<p>Presa visione PV 40.06/3 - PV 40.06/4:</p> <p>All'interno del bacino del serbatoio DA 316, nell'intercapedine presente tra le tubazioni e il muro di contenimento è situata una treccia contenente amianto. La parte visibile risulta deteriorata dagli agenti atmosferici.</p> <p>La treccia presente presso questa intercapedine non è in materiale contenente amianto.</p>	<p>FOTO 72</p>

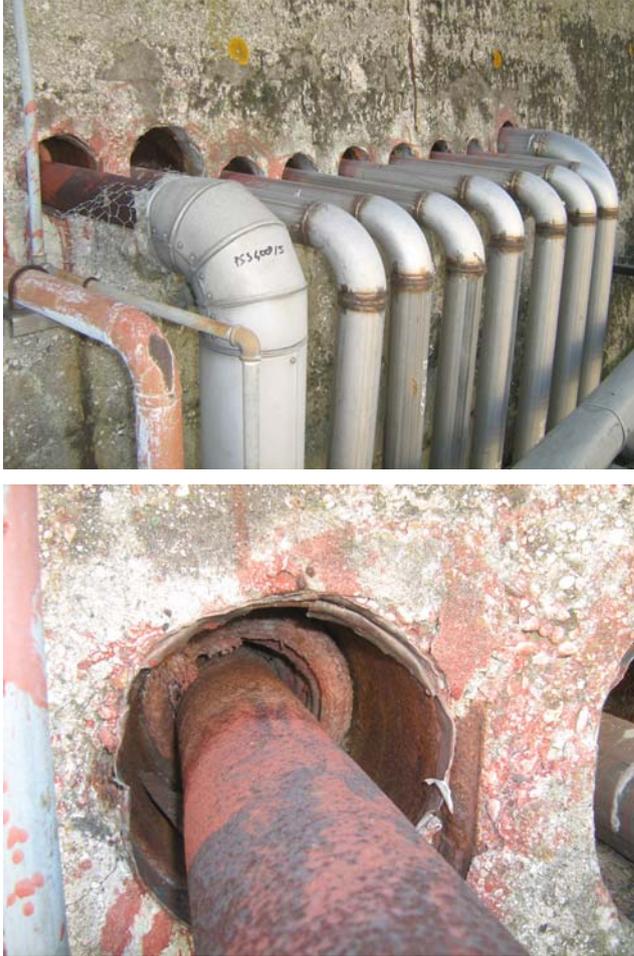
<b>DESCRIZIONE PUNTO DI PRESA VISIONE</b>	<b>N. FOTO</b>
<p>Preso visione PV 40.07/5:</p> <p>All'interno del bacino del serbatoio DA 1305, nell'intercapedine presente tra le tubazioni e il muro di contenimento è situata una treccia contenente amianto. La parte visibile risulta deteriorata dagli agenti atmosferici.</p>	<p>FOTO 78</p>

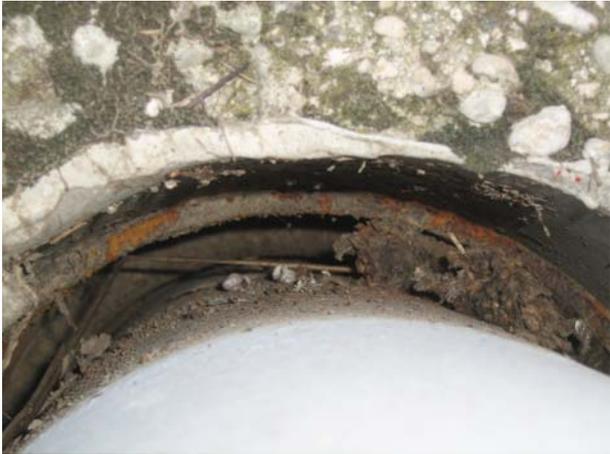
Nominativo presa visione	Localizzazione dei materiali	Tipologia di manufatto contenente amianto	Quantità stimata	Valutazione del rischio	Stato di conservazione	Rif. foto
PV 40.07/5	Intercapedine del muro di contenimento serbatoio DA 1305	Treccia	/	Materiale danneggiato. Danneggiamento <10%	All'interno del bacino del serbatoio DA 1305, nell'intercapedine presente tra le tubazioni e il muro di contenimento è situata una treccia contenente amianto. La parte visibile risulta deteriorata dagli agenti atmosferici. Il materiale non è quantificabile.	Foto 78
PV 40.07/6	Interno bacino, intercapedine del muro di contenimento serbatoio DA 1305 lato DA 1302	Treccia	/	Materiale danneggiato. Danneggiamento <10%	All'interno del bacino del serbatoio DA 1305, lato DA 1302, nell'intercapedine presente tra le tubazioni e il muro di contenimento è situata una treccia contenente amianto. La parte visibile risulta deteriorata dagli agenti atmosferici. Il materiale non è quantificabile.	Foto 79

<b>DESCRIZIONE PUNTO DI PRESA VISIONE</b>	<b>N. FOTO</b>
<p>Preso visione PV 40.07/6:</p> <p>All'interno del bacino del serbatoio DA 1305, lato DA 1302, nell'intercapedine presente tra le tubazioni e il muro di contenimento è situata una treccia contenente amianto. La parte visibile risulta deteriorata dagli agenti atmosferici.</p>	<p>FOTO 79</p>

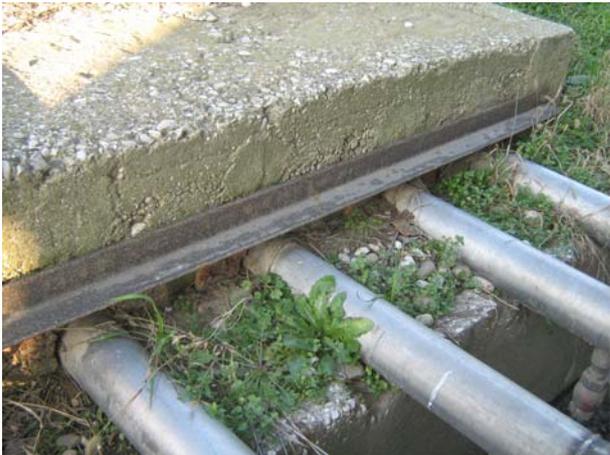
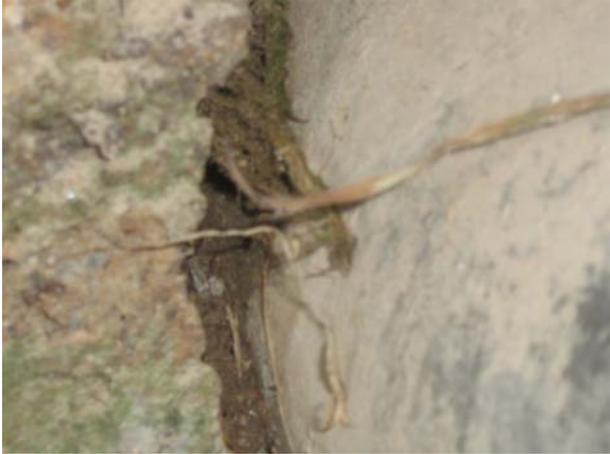
<p>Preso visione PV 40.07/7:</p> <p>All'interno del bacino del serbatoio DA 1302, nell'intercapedine presente tra le tubazioni e il muro di contenimento è situata una treccia contenente amianto. Il materiale è ben confinato.</p>	<p>FOTO 80</p>

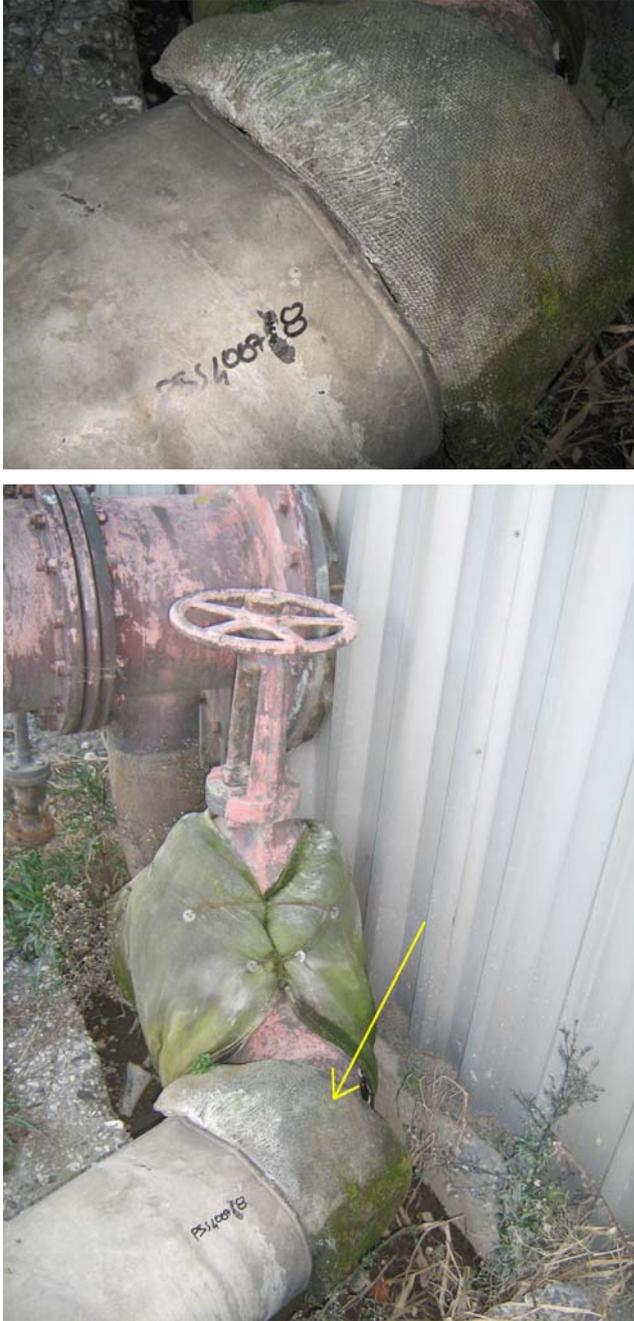
<b>DESCRIZIONE PUNTO DI PRESA VISIONE</b>	<b>N. FOTO</b>
<p>Preso visione PV 40.07/8:</p> <p>All'interno del bacino di contenimento del serbatoio DA 1006 presso una tubazione adiacente al serbatoio stesso, è presente un cuscino contenente amianto. il materiale risulta deteriorata dagli agenti atmosferici.</p>	<p>FOTO 81</p>

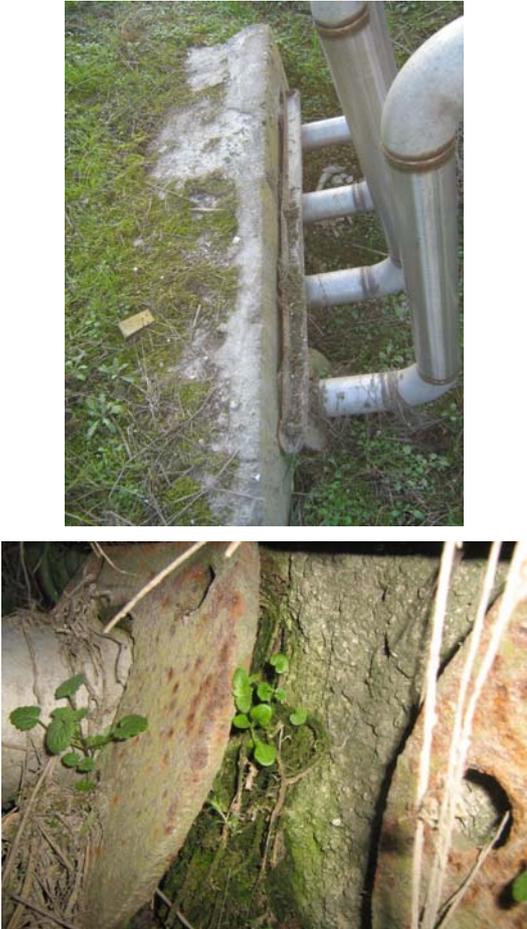
<b>DESCRIZIONE PUNTO DI PRESA VISIONE</b>	<b>N. FOTO</b>
<p>Presa visione PV 40.07/11:</p> <p>All'esterno del bacino del serbatoio DA 1302, nell'intercapedine presente tra le tubazioni e il muro di contenimento è situata una treccia contenente amianto. La parte visibile risulta deteriorata dagli agenti atmosferici ed è stato rilevato uno stato di degrado biologico.</p>	<p>FOTO 84</p>

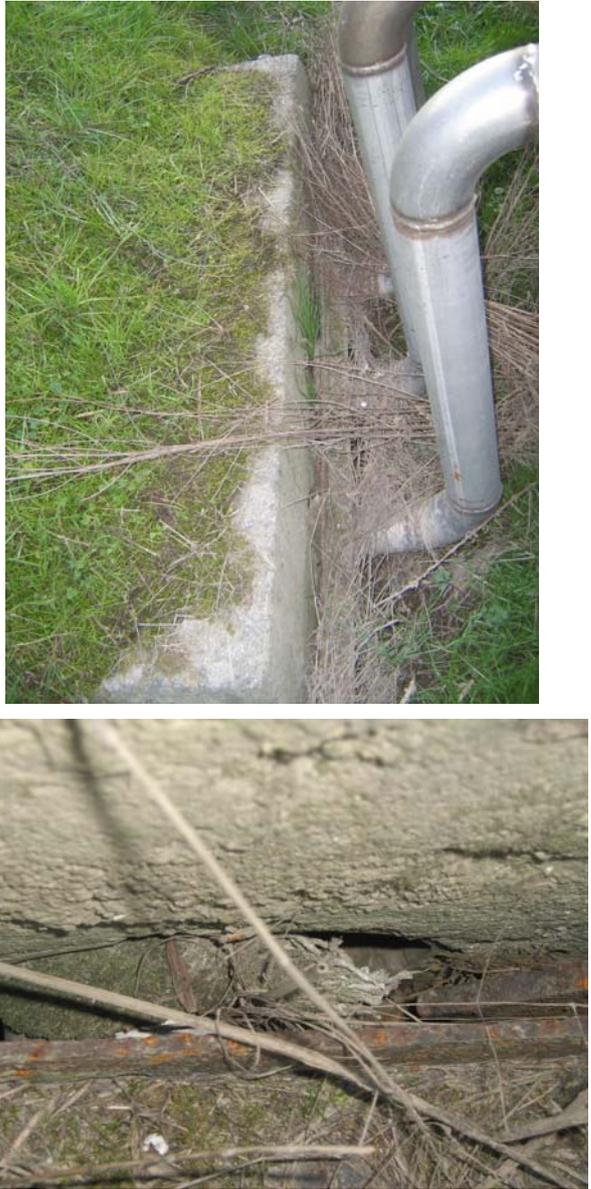
<b>DESCRIZIONE PUNTO DI PRESA VISIONE</b>	<b>N. FOTO</b>
<p>Presa visione PV 40.07/13:</p> <p>All'esterno del bacino del serbatoio DA 1307 nell'intercapedine presente tra le tubazioni e il muro di contenimento è situata una treccia contenente amianto. La parte visibile risulta deteriorata dagli agenti atmosferici.</p>	<p>FOTO 86</p>

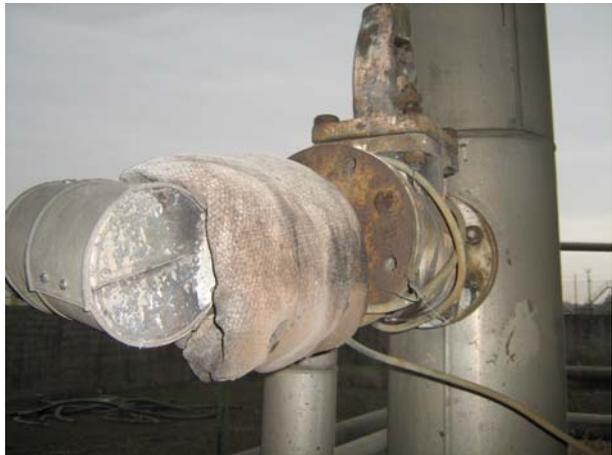
PV 40.07/17	Interno bacino serbatoio DA 076	Cuscino	0,5 m <sup>2</sup>	Materiale danneggiato. Danneggiamento >10%	All'interno del bacino di contenimento del serbatoio DA 076 presso una tubazione adiacente al serbatoio stesso, è presente un cuscino contenente amianto. Il materiale risulta deteriorato dagli agenti atmosferici.	Foto 91

<p>Presenza visione PV 40.07/17:</p> <p>All'interno del bacino di contenimento del serbatoio DA 076 presso una tubazione adiacente al serbatoio stesso, è presente un cuscino contenente amianto. Il materiale risulta deteriorata dagli agenti atmosferici.</p>	<p>FOTO 91</p>

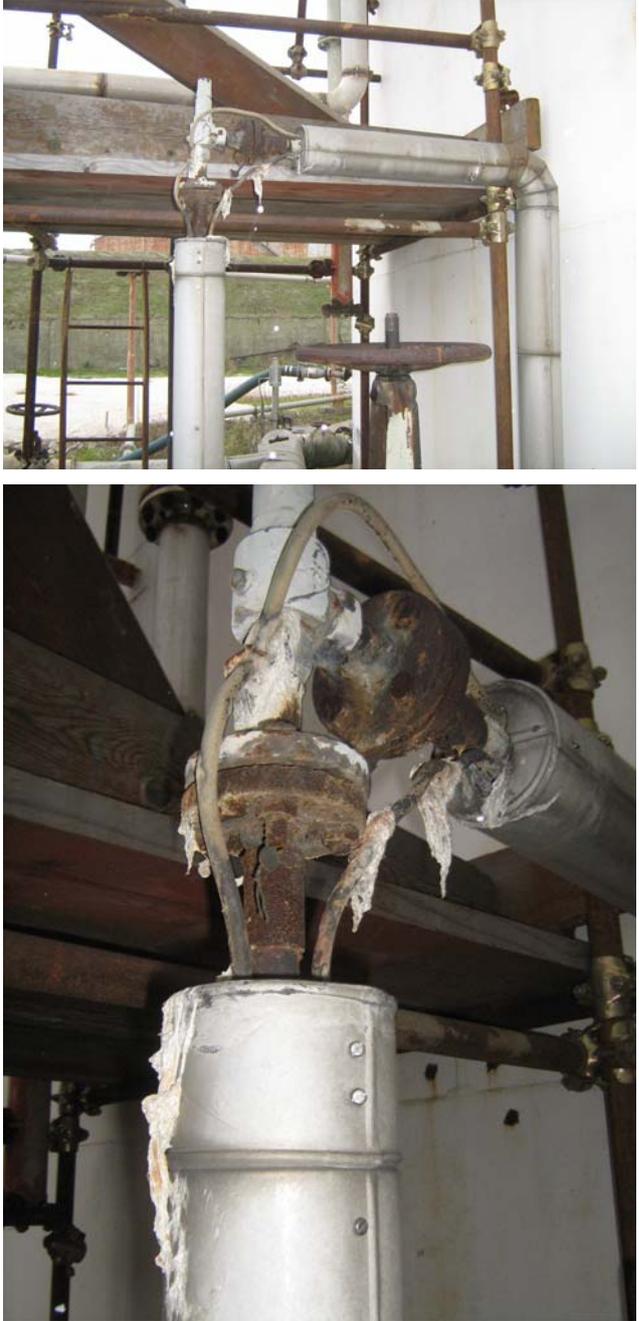
<b>DESCRIZIONE PUNTO DI PRESA VISIONE</b>	<b>N. FOTO</b>
<p>Preso visione PV 40.07/25:</p> <p>All'interno del bacino di contenimento del serbatoio DA 075, presso una tubazione è presente della treccia contenente amianto. Il materiale esposto risulta deteriorato dagli agenti atmosferici.</p>	<p>FOTO 98</p>

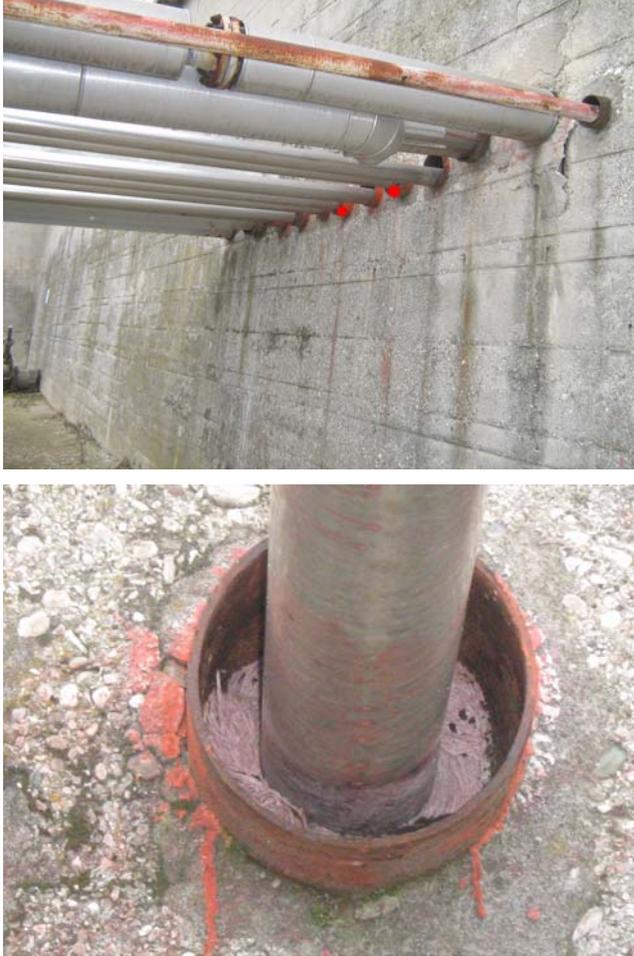
<b>DESCRIZIONE PUNTO DI PRESA VISIONE</b>	<b>N. FOTO</b>
<p>Presa visione PV 40.08/1:</p> <p>All'esterno del bacino del serbatoio DA 1301 nell'intercapedine presente tra le tubazioni e il muro di contenimento è situata una treccia contenente amianto. La parte visibile, in parte incapsulata, risulta deteriorata dagli agenti atmosferici.</p> <p>La treccia non è presente in tutte le intercapedini.</p> <p>Nei punti indicati nella foto a lato il materiale contenente amianto è ben visibile.</p>	<p>FOTO 100</p>

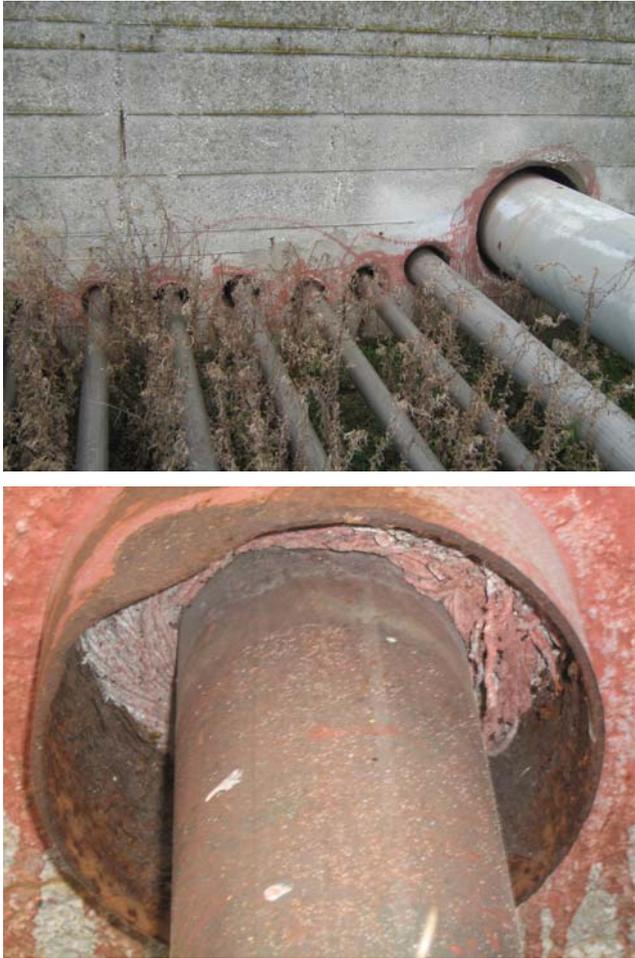
Nominativo presa visione	Localizzazione dei materiali	Tipologia di manufatto contenente amianto	Quantità stimata	Valutazione del rischio	Stato di conservazione	Rif. foto
PV 40.08/1	Esterno bacino, intercapedine del muro di contenimento serbatoio DA 1301	Treccia	/	Materiale danneggiato. Danneggiamento <10%	All'esterno del bacino del serbatoio DA 1301 nell'intercapedine presente tra le tubazioni e il muro di contenimento è situata una treccia contenente amianto. La parte visibile, in parte incapsulata, risulta deteriorata dagli agenti atmosferici.	Foto 100
PV 40.08/3	Interno bacino, intercapedine del muro di contenimento serbatoio DA 1301	Treccia	/	Materiale danneggiato. Danneggiamento <10%	All'interno del bacino del serbatoio DA 1301 nell'intercapedine presente tra le tubazioni e il muro di contenimento è situata una treccia contenente amianto. La parte visibile, in parte incapsulata, risulta deteriorata dagli agenti atmosferici.	Foto 101

<b>DESCRIZIONE PUNTO DI PRESA VISIONE</b>	<b>N. FOTO</b>
<p>Presa visione PV 40.08/3:</p> <p>All'interno del bacino del serbatoio DA 1301 nell'intercapedine presente tra le tubazioni e il muro di contenimento è situata una treccia contenente amianto. La parte visibile, in parte incapsulata, risulta deteriorata dagli agenti atmosferici.</p> <p>La treccia non è presente in tutte le intercapedini.</p>	<p>FOTO 101</p>

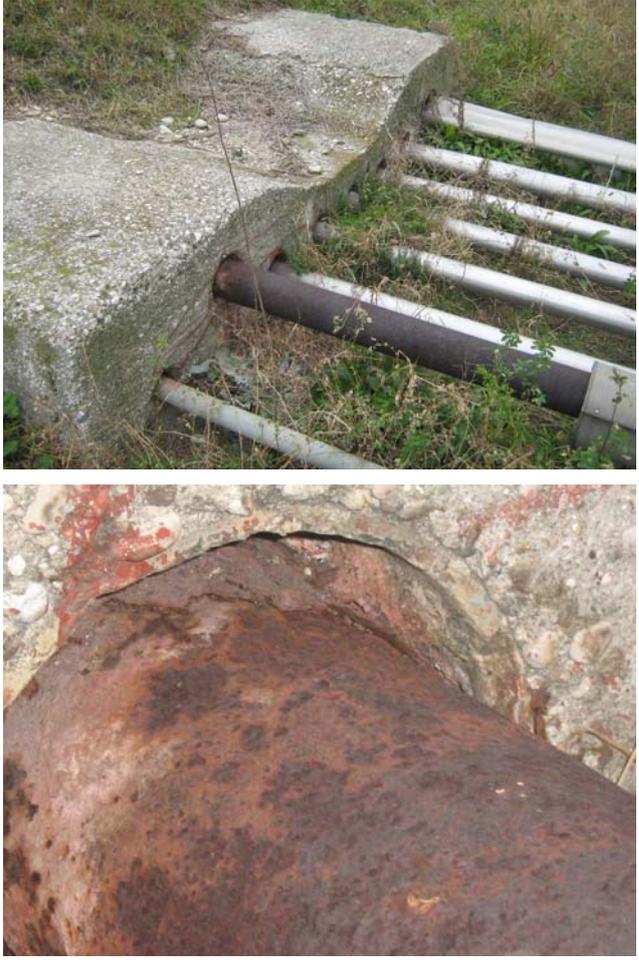
PV 40.08/6	Interno bacino, intercapedine del muro di contenimento serbatoio DA 1303	Treccia	/	Materiale danneggiato. Danneggiamento <10%	All'interno del bacino del serbatoio DA 1303 nell'intercapedine presente tra le tubazioni e il muro di contenimento è situata una treccia contenente amianto. La parte visibile, risulta deteriorata dagli agenti atmosferici.	Foto 103

DESCRIZIONE PUNTO DI PRESA VISIONE	N. FOTO
<p data-bbox="150 600 523 633">Preso visione PV 40.08/6:</p> <p data-bbox="150 741 798 994">All'interno del bacino del serbatoio DA 1303 nell'intercapedine presente tra le tubazioni e il muro di contenimento è situata una treccia contenente amianto. La parte visibile, risulta deteriorata dagli agenti atmosferici.</p> <p data-bbox="150 1102 798 1193">La treccia non è presente in tutte le intercapedini.</p>	<p data-bbox="1050 427 1206 461">FOTO 103</p>

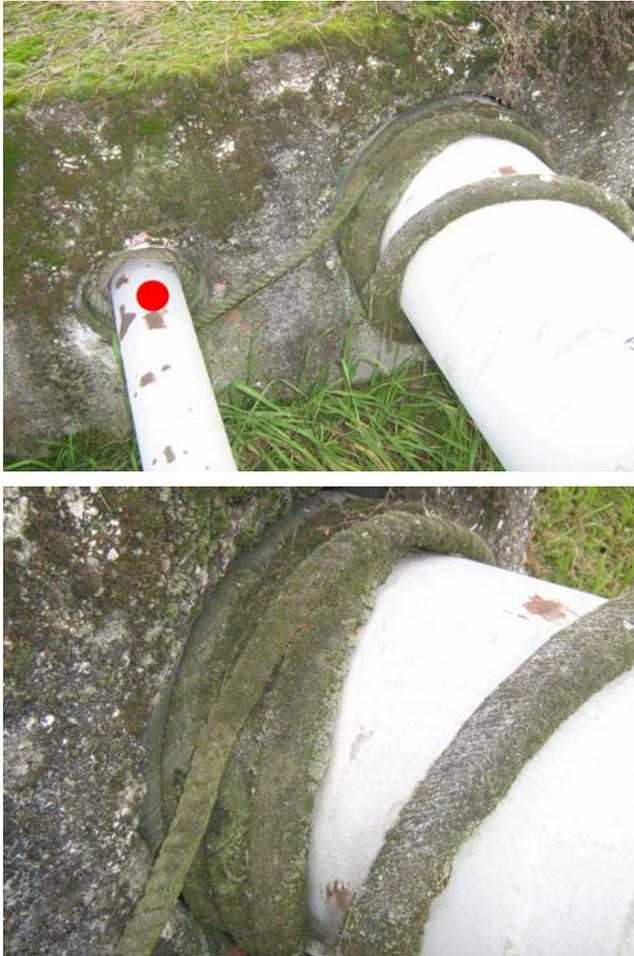
PV 40.08/10	Esterno bacino, intercapedine del muro di contenimento serbatoio DA 1310	Treccia	3 m	Materiale danneggiato. Danneggiamento >10%	All'esterno del bacino del serbatoio DA 1310 nell'intercapedine presente tra le tubazioni e il muro di contenimento è situata una treccia contenente amianto. Il materiale risulta deteriorato dagli agenti atmosferici ed è stato rilevato uno stato di degrado biologico.	Foto 107

<b>DESCRIZIONE PUNTO DI PRESA VISIONE</b>	<b>N. FOTO</b>
<p>Presa visione PV 40.08/10:</p> <p>All'esterno del bacino del serbatoio DA 1310 nell'intercapedine presente tra le tubazioni e il muro di contenimento è situata una treccia contenente amianto. Il materiale risulta deteriorato dagli agenti atmosferici ed è stato rilevato uno stato di degrado biologico.</p> <p>Presso la tubazione segnalata nella foto a lato, la treccia presente è in fibre artificiali.</p>	<p>FOTO 107</p>

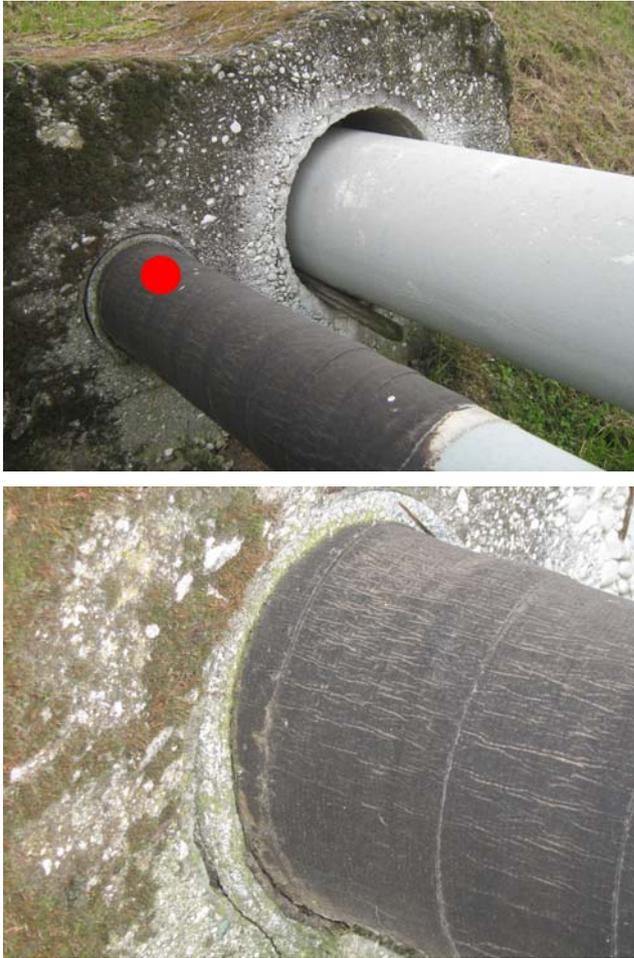
<b>DESCRIZIONE PUNTO DI PRESA VISIONE</b>	<b>N. FOTO</b>
<p>Presa visione PV 40.08/11:</p> <p>All'esterno del bacino del serbatoio DA 1309 nell'intercapedine presente tra le tubazioni e il muro di contenimento è situata una treccia contenente amianto. Il materiale a vista risulta deteriorato dagli agenti atmosferici.</p> <p>Solamente presso la tubazione segnalata nella foto a lato, è stato riscontrato del materiale contenente amianto.</p>	<p>FOTO 108</p>

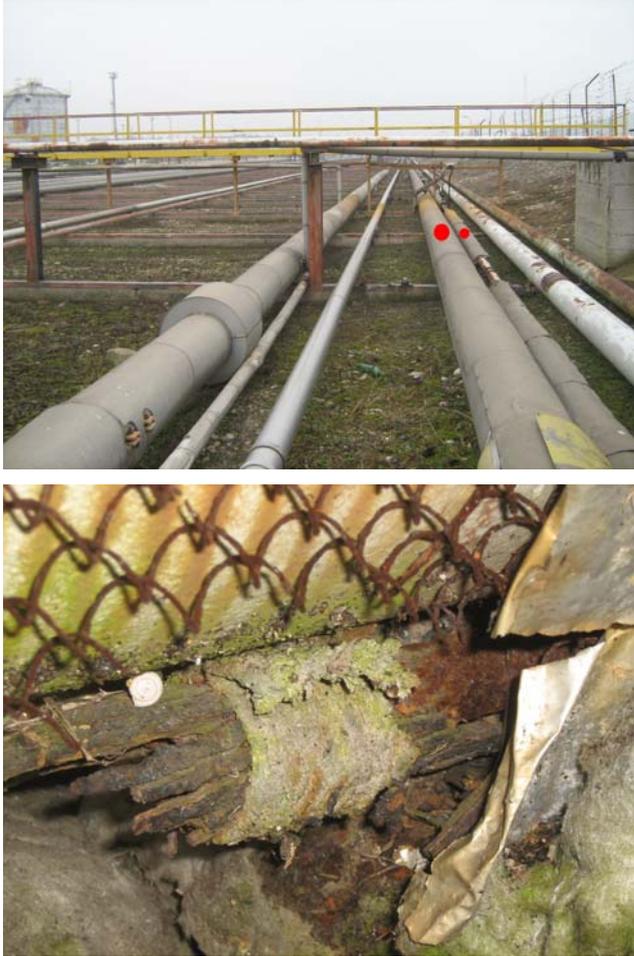
<b>DESCRIZIONE PUNTO DI PRESA VISIONE</b>	<b>N. FOTO</b>
<p>Presa visione PV 40.09/1:</p> <p>All'interno della trincea, lato canale sud, sono situate una linea C18/FS ex benzolo e una linea C18 benzolo P33 che presentano della treccia contenente amianto. Il materiale è per la maggior parte confinato da lamierino ma le parti a vista risultano degradate dagli agenti atmosferici ed è stato rilevato uno stato di degrado biologico.</p> <p>Le linee sono evidenziate nella foto a lato con un bollino rosso.</p>	<p>FOTO 112</p>

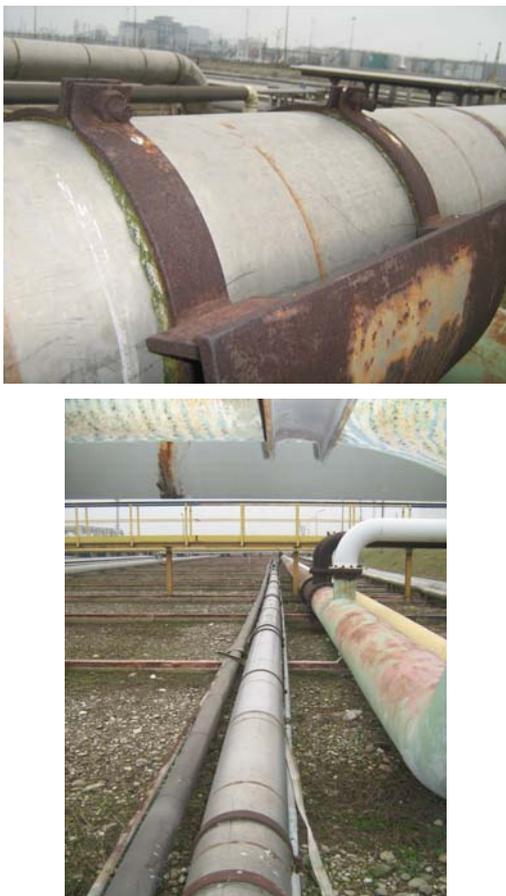
DESCRIZIONE PUNTO DI PRESA VISIONE	N. FOTO
<p>Preso visione PV 40.09/7:</p> <p>All'interno della trincea, la linea soda di proprietà Syndial, presenta negli anelli di contenimento della tubazione della treccia contenente amianto. Il materiale, parzialmente confinato, risulta degradato dagli agenti atmosferici ed è stato riscontrato uno stato di degrado biologico.</p>	<p>FOTO 118</p>

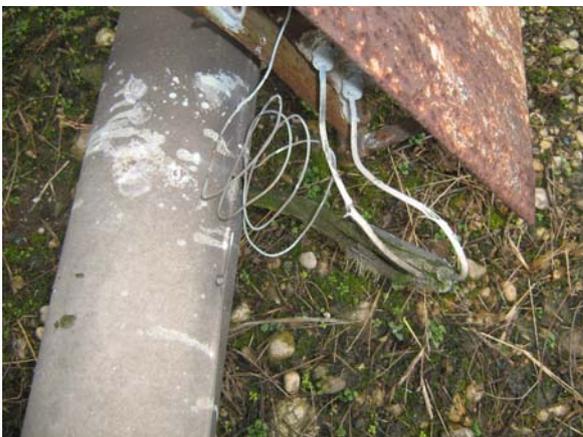
Nominativo presa visione	Localizzazione dei materiali	Tipologia di manufatto contenente amianto	Quantità stimata	Valutazione del rischio	Stato di conservazione	Rif. foto
PV 40.09/7	Linea 1113	Treccia	/	Materiale danneggiato. Danneggiamento >10%	All'interno della trincea, la linea soda di proprietà Syndial, presenta tra gli anelli di contenimento della tubazione della treccia contenente amianto. Il materiale, parzialmente confinato, risulta degradato dagli agenti atmosferici ed è stato riscontrato uno stato di degrado biologico.	Foto 118
PV 40.09/8	Tubazione vicino linea 1113	Pezzo di treccia	30 cm	Materiale danneggiato. Danneggiamento >10%	Prima del pontile 33, la tubazione vicino alla linea 1113 presenta della treccia contenente amianto. Il materiale, parzialmente confinato, risulta degradato dagli agenti atmosferici ed è stato riscontrato uno stato di degrado biologico.	Foto 119

<p>Preso visione PV 40.09/8:</p> <p>Prima del pontile 33, la tubazione vicino alla linea 1113 presenta della treccia contenente amianto. Il materiale, parzialmente confinato, risulta degradato dagli agenti atmosferici ed è stato riscontrato uno stato di degrado biologico.</p>	<p>FOTO 119</p>
