LOCALIZZAZIONE, CARATTERIZZAZIONE E VALUTAZIONE DELLO  
STATO DI CONSERVAZIONE DEI MATERIALI CONTENENTI AMIANTO.

Relazione Tecnica

**POLIMERI EUROPA S.p.A.  
STABILIMENTO DI PORTO MARGHERA (VE)**

## **REPARTO PSS**

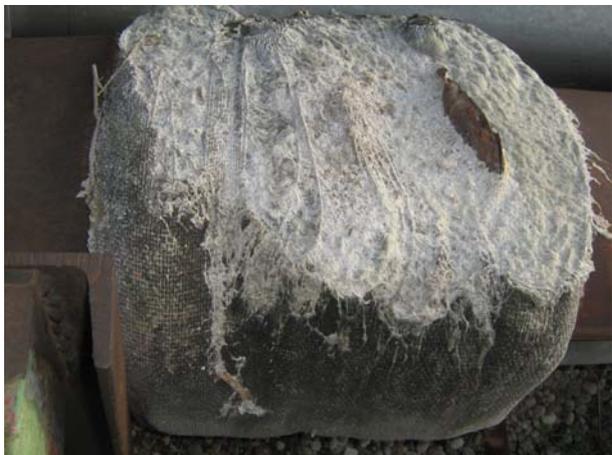
PV 40.10/3	Linea 5 ATE fronte serbatoio DA 312	Cuscino	1 m <sup>2</sup>	Materiale danneggiato. Danneggiamento >10%	Presso la linea 5 ATE, in linea con il serbatoio DA 312, è presente un cuscino contenente amianto. Il materiale risulta degradato dagli agenti atmosferici.	Foto 122

<p>Preso visione PV 40.10/3:</p> <p>Presso la linea 5 ATE, in linea con il serbatoio DA 312, è presente un cuscino contenente amianto. Il materiale risulta degradato dagli agenti atmosferici.</p>	<p>FOTO 122</p>

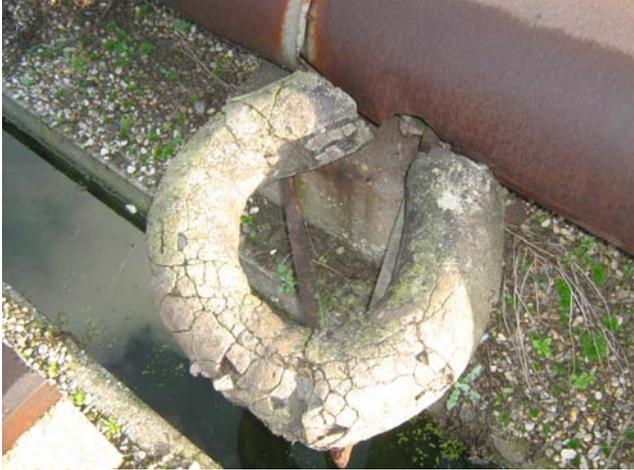
<p>Preso visione PV 40.10/5:</p> <p>Presso le linee olio BTZ presenti tra incrocio con strada A e 31 i cuscini in materiale contenente amianto sono stati rimossi</p>	<p>FOTO 124</p>

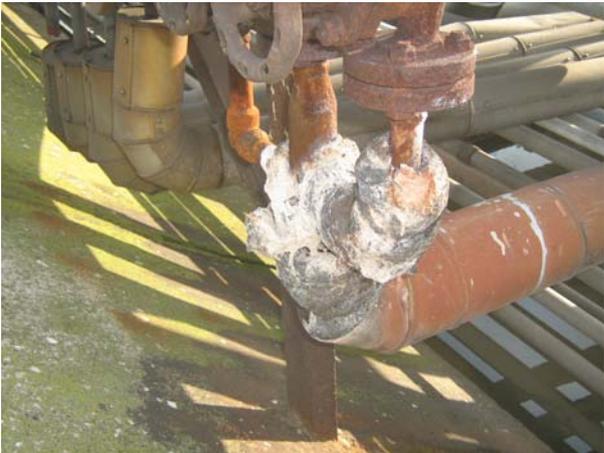
<p>Preso visione PV 40.10/7:</p> <p>Presso la linea Soda di proprietà Syndial il cuscino in materiale contenente amianto è stato sostituito.</p>	<p>FOTO 126</p>
