# REPARTO BANCHINE LIQUIDI E RAMPE DI CARICO

**CENSIMENTO E MAPPATURA DEI MATERIALI CONTENENTI AMIANTO**

**REVISIONE 3**

**Committente: Polimeri Europa S.p.A. di Porto Marghera**

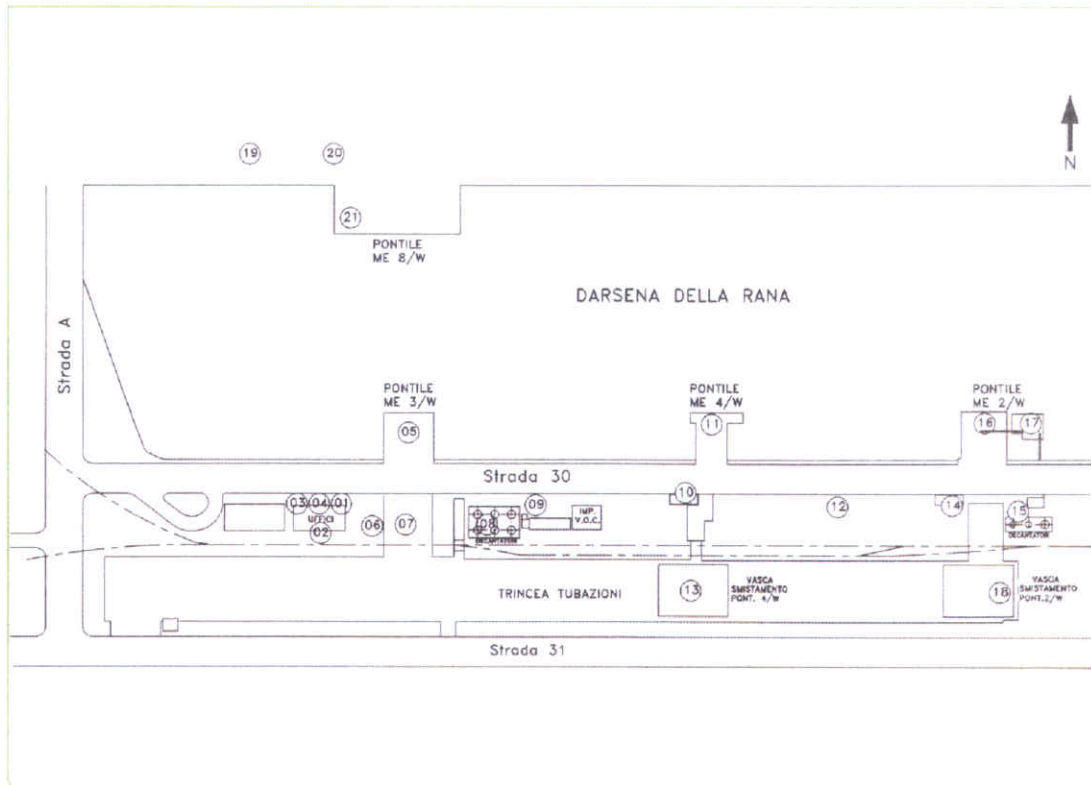
TAVOLA N°1: Zona 1.

L'ispezione degli impianti e degli edifici compresi in zona 1 ha consentito di accertare l'assenza di materiali contenenti amianto.

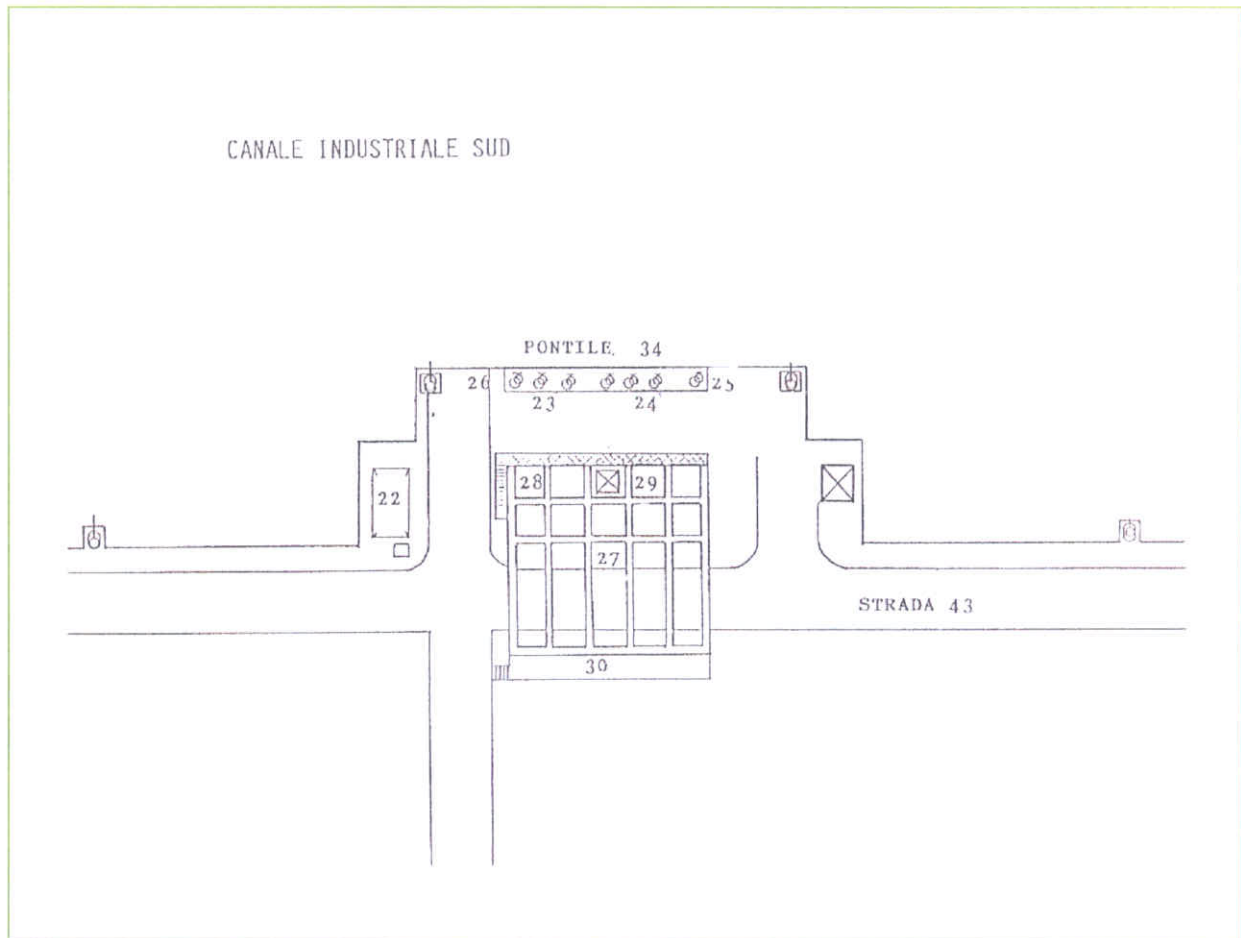
**TAVOLA N°1: Zona 2: Pontile 34.**

L'ispezione degli impianti e degli edifici compresi in zona 2 ha consentito di accertare l'assenza di materiali contenenti amianto e l'avvenuta rimozione dello scaldavivande presente nella mensa al pontile 33 rilevato in Rev2.

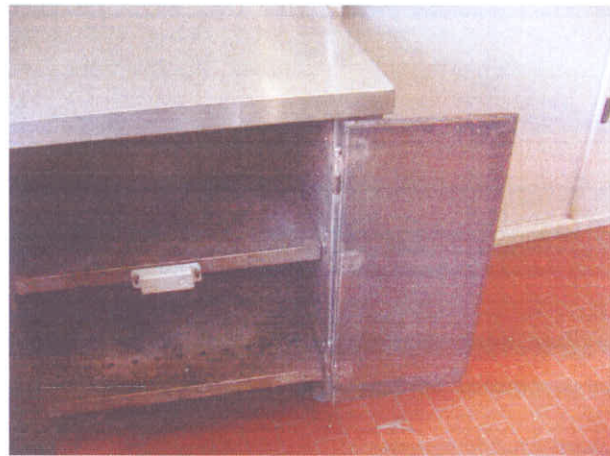
### Foto 1: pontile 33

Lo scaldavivande, all'interno delle cui ante erano stati rinvenuti due pannelli di amianto, è stato rimosso.

Lo scaldavivande è stato RIMOSSO

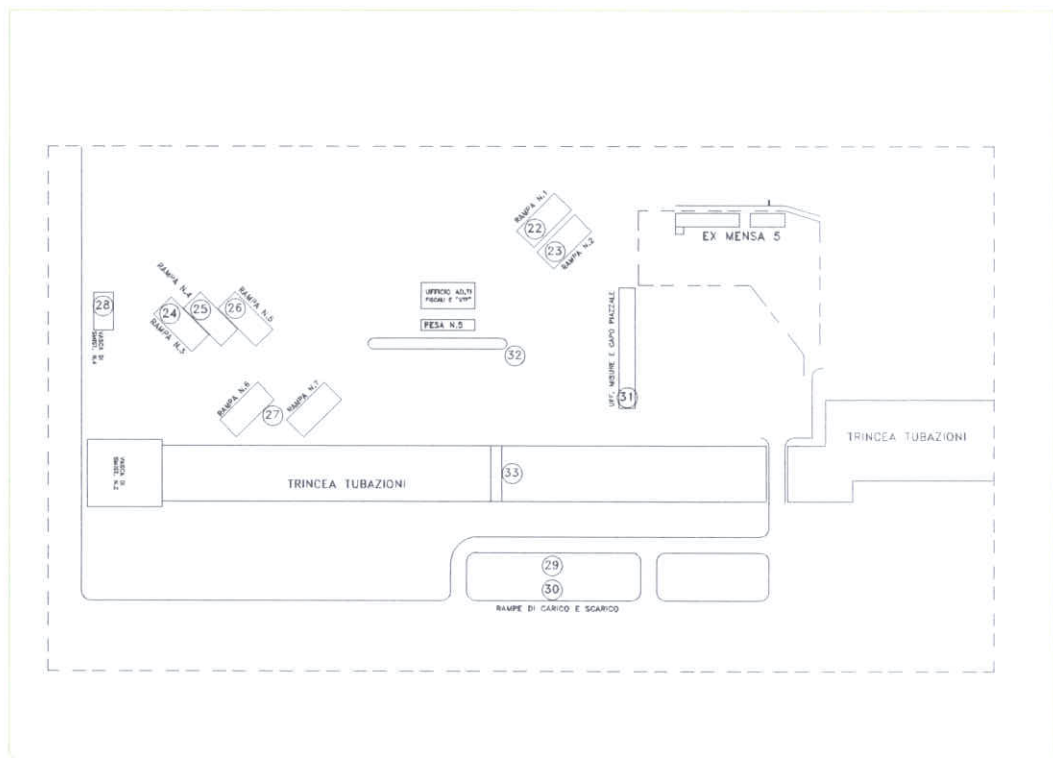
TAVOLA N°1: Zona 3

L'ispezione delle rampe di carico nella zona 3 ha consentito di accertare l'assenza di materiali contenenti amianto.
