REPARTO BANCHINE LIQUIDI E RAMPE DI CARICO

CENSIMENTO E MAPPATURA DEI MATERIALI CONTENENTI AMIANTO

REVISIONE 2

Committente: Polimeri Europa S.p.A. di Porto Marghera

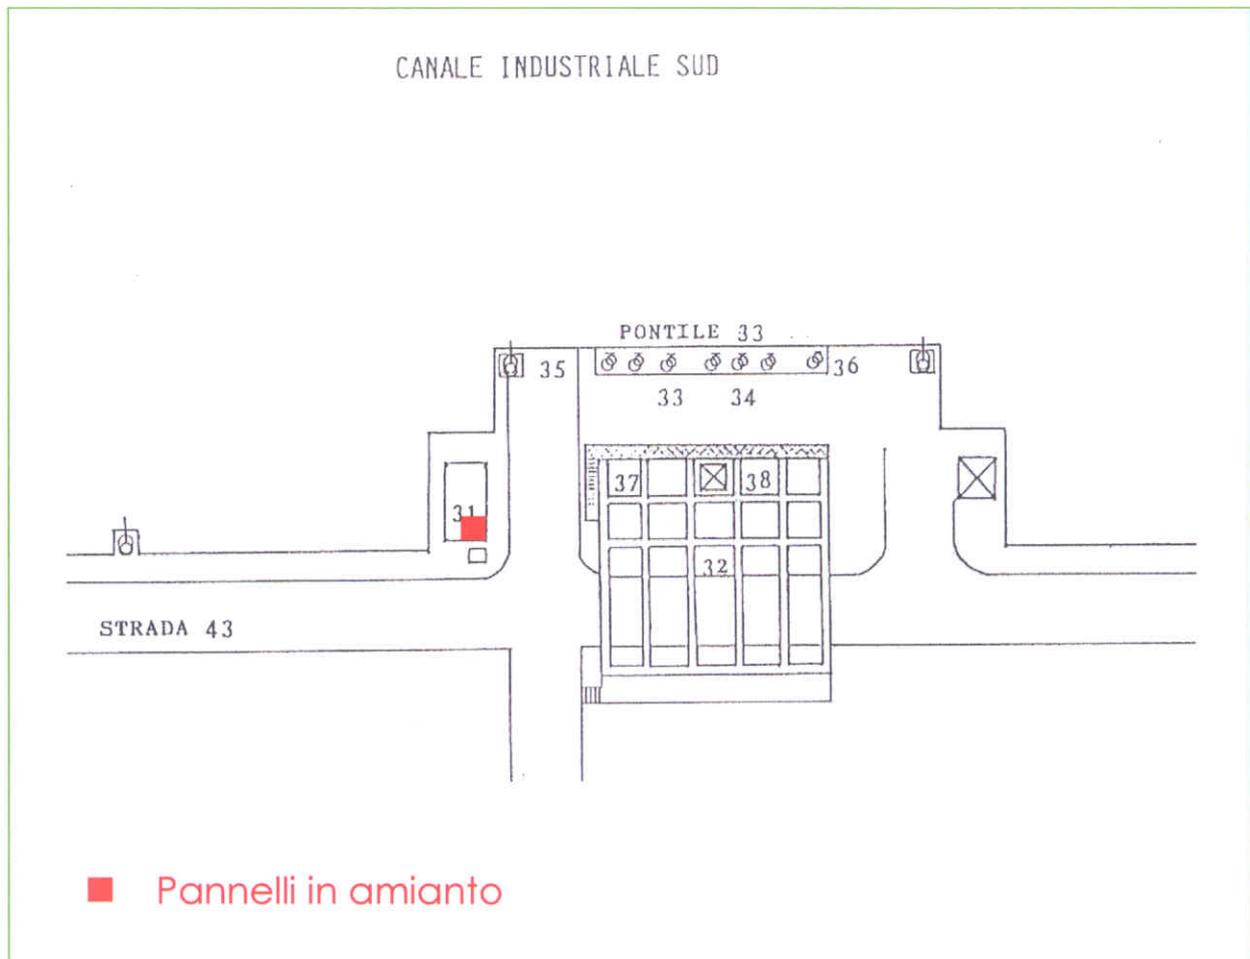
TAVOLA N°2: Zona 2: Pontile 33.
In rosso è indicata la zona caratterizzata dalla presenza di materiali contenenti amianto.

L'ispezione degli impianti e degli edifici compresi in zona 1 ha consentito di accertare la rimozione di due cuscini in crisotilo al pontile 33 (foto 2, 3). È stato rinvenuto materiale contenete amianto all'interno delle ante dello scaldavivande presente nella mensa al pontile 33. Non è stato invece individuato quello rilevato durante la Rev1 nella mensa al pontile 34.

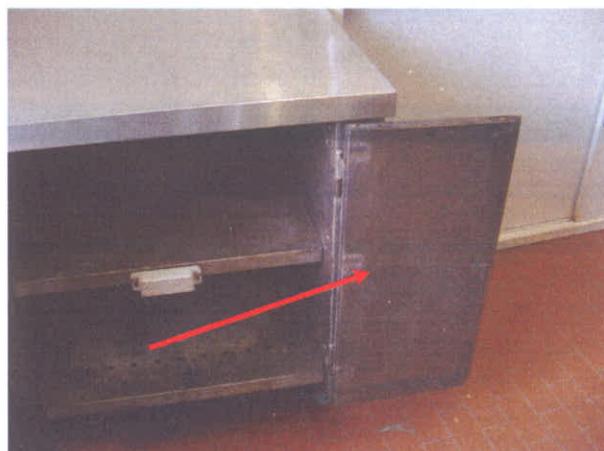
Foto 1: pontile 33

E' stato possibile ispezionare le ante dello scaldavivande presente nella mensa al pontile 33 ed è stata accertata la presenza di due pannelli in amianto. Lo scaldavivande, rinvenuto nella mensa al pontile 34 in Rev1, non è stato invece individuato in Rev2.

All'interno delle ante dello scaldavivande presente nella mensa sono stati rinvenuti due pannelli in amianto (cfr. campione C1 ASB/LIQ-RAMPE).

pannelli di amianto nelle due ante dello scaldavivande

Identificazione: 18977/1 - C1ASB/LIQ-RAMPE - Pannello coibente pontile 33, scaldavivande
Descrizione: Frammento di coibente tubazione di colore d'insieme grigio. Materiale friabile contenente fibre bianche.
Luogo del prelievo: Stabilimento Polimeri Europa S.p.A. di Porto Marghera (VE) - Reparto liquidi e rampe, pontile 33
Prelevato da: Tecnico R & C Scientifica; ing. Elena Crivellaro (verbale n. 405 AMB/04)
Data consegna: 19/11/2004 *Data prelievo:* 17/11/2004
Data inizio prove: 19/11/2004 *Data fine prove:* 23/11/2004

Prove	Unità di misura	Valore	Incertezza estesa ⁽¹⁾	Limite di rilevabilità	Metodo di prova
CONTENUTO IN AMIANTO		:			Allegato 1, DM 06/09/94 GU 10/12/94
Strutture di tipo Crisotilo	%	N.R.		<1	
Strutture di tipo Amosite	%	91		<1	
Strutture di tipo Crocidolite	%	N.R.		<1	
Strutture di tipo Tremolite	%	N.R.		<1	
Strutture di tipo Antofillite	%	N.R.		<1	
Strutture di tipo Actinolite	%	N.R.		<1

Zona ispezionata	Azione risultante
Pontile 33 - Mensa	Rimozione in accordo con i programmi di manutenzione dell'edificio.

La valutazione del rischio mediante algoritmo Versar, effettuata per i pannelli in amianto rinvenuti nella mensa al pontile 33, indicherebbe quale azione da intraprendere "rimozione in accordo con i programmi di manutenzione dell'edificio".

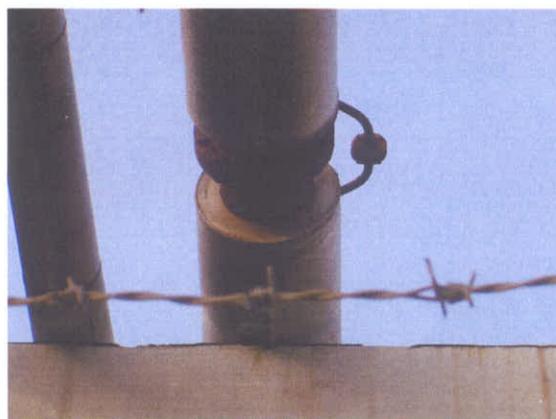
Foto 2: pontile 33

Il cuscino in crisotilo su un tubo vicino al tubo del benzolo è stato rimosso.

il cuscino in crisotilo è stato rimosso

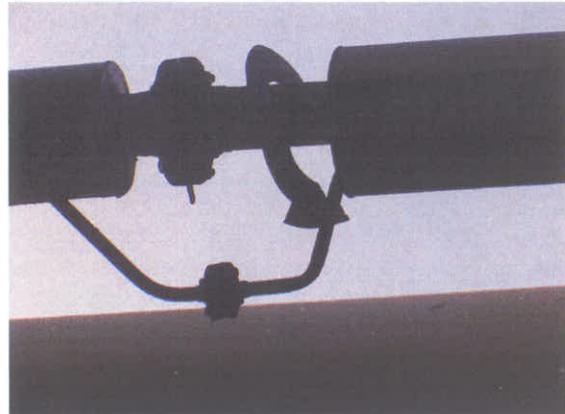
Foto 3: pontile 33

Il cuscino in crisotilo sul tubo
del benzolo è stato rimosso.

il cuscino in crisotilo è stato rimosso

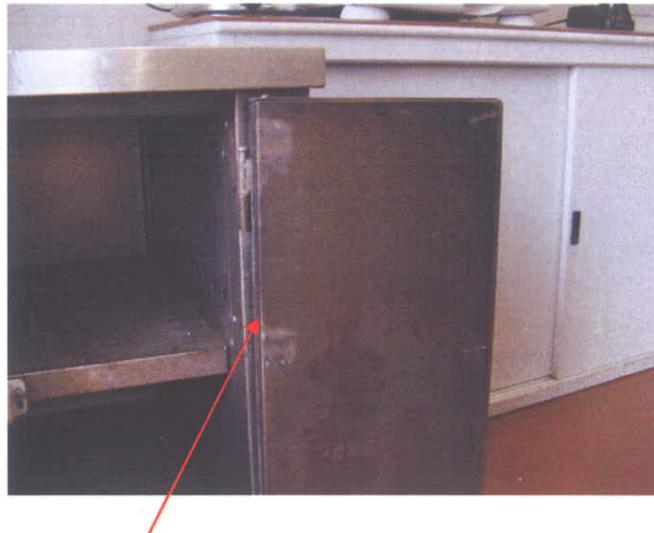
C1ASB/LIQ-RAMPE Pannelli coibenti scaldavivande - Mensa, pontile
33

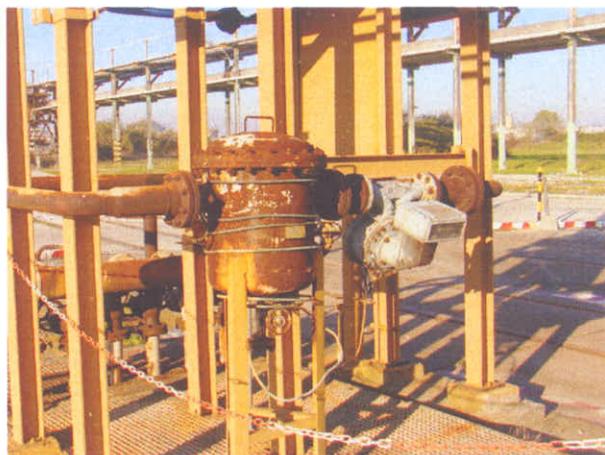
Foto 4: Rampa n°30

L'ispezione delle rampe di carico nella zona 3 ha consentito di accertare la rimozione di due cuscini in crisotilo nella rampa di carico n°30 (foto 4).

I due cuscini in crisotilo sono stati rimossi.

i cuscini in crisotilo sono stati rimossi
