REPARTO CABINE ELETTRICHE

CENSIMENTO E MAPPATURA DEI MATERIALI CONTENENTI AMIANTO

REVISIONE 3

Committente: Polimeri Europa S.p.A. di Porto Marghera (VE)

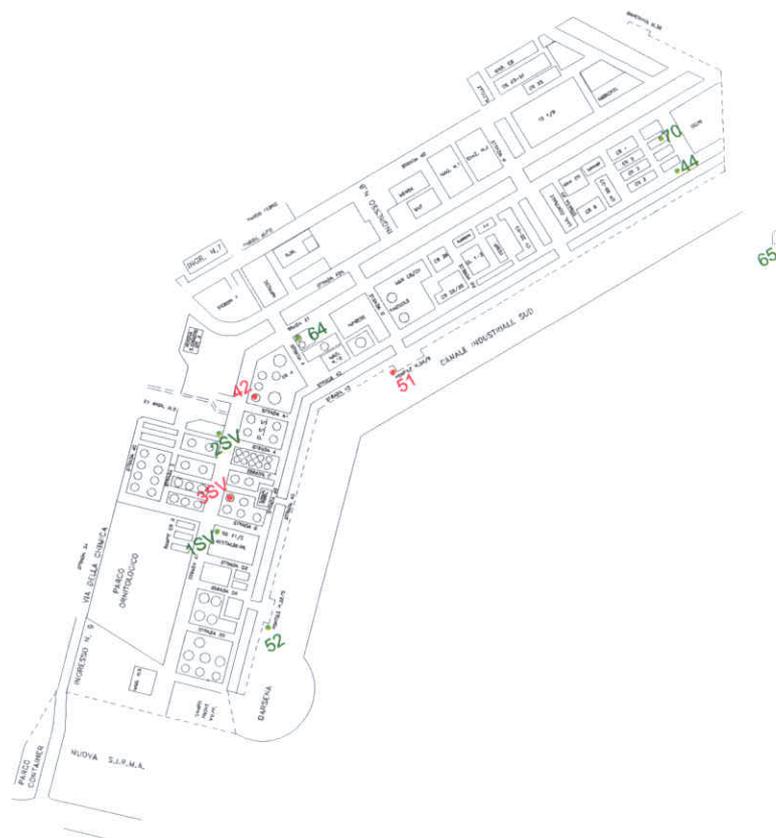
TAVOLA N°1: In rosso sono segnalate le cabine elettriche interessate dalla presenza di guarnizioni contenenti amianto; nessun riferimento può essere fatto in merito alla presenza/assenza di interruttori contenenti amianto.

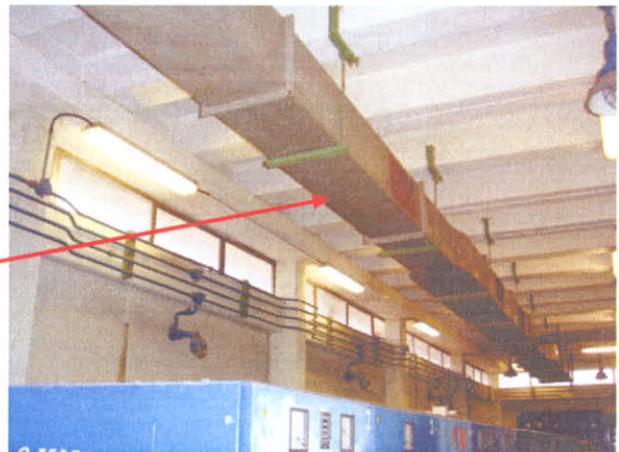
Foto 1: cabina 42

- Nella cab. 42 è stata individuata una canale di aerazione con 13 guarnizioni in crisotilo (foto 1);
- Nella cabina 3SV è stata individuata una canale con 13 guarnizioni in crisotilo (foto 2);
- Nella cabina 52 è stata rilevata l'avvenuta rimozione delle 2 guarnizioni in crisotilo, la cui presenza era stata evidenziata in Rev2;
- Nella cabina 51 è stata rilevata una guarnizione in crisotilo tra le flange della canale di aerazione.

Internamente è stata rilevata una canale di aerazione con 13 guarnizioni in crisotilo.

cabina 42 – guarnizioni in crisotilo

Utilizzando l'algoritmo *Versar*, come modello per la valutazione dell'esposizione - rischio all'amianto e per la definizione delle priorità in termini di rischio, è stato riscontrato che le guarnizioni in amianto presenti nelle zone ispezionate dovrebbero essere rimosse in accordo con i programmi di manutenzione dell'edificio.

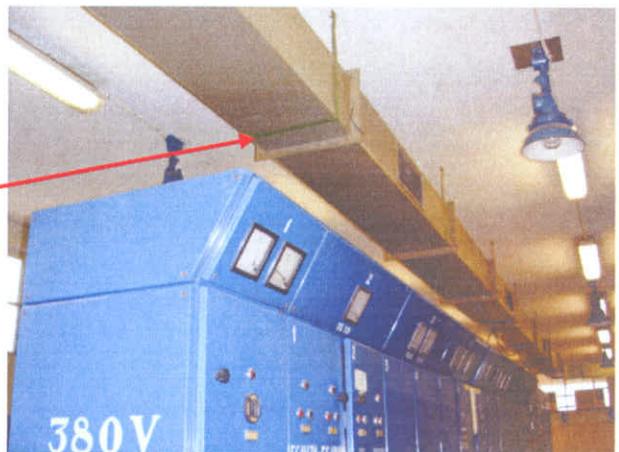
Foto 2: cabina 3SV

Internamente è stata rilevata una canale con 13 guarnizioni in crisotilo.

cabina 3SV – guarnizioni in crisotilo

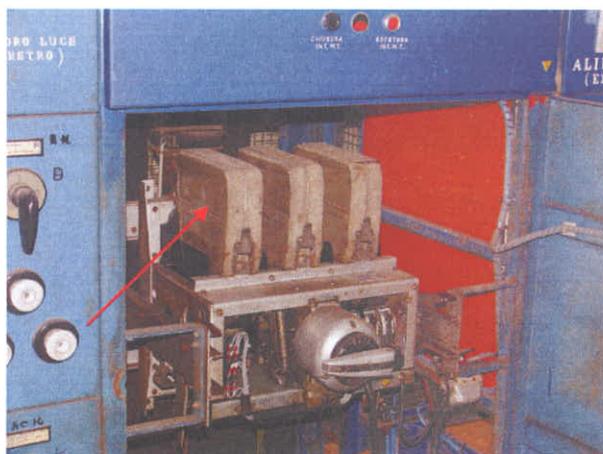
Foto 3:

La foto illustra, a titolo di esempio, un caminetto ubicato in uso all'interno di un apposito quadro elettrico.

esempio di caminetto all'interno dei quadri elettrici

Per quanto concerne le cabine oggetto di questo studio, non è possibile identificare con esattezza la presenza o meno di tali caminetti, dato che questi ultimi si trovano confinati all'interno delle cabine; si suggerisce dunque di verificare la tipologia dei materiali al momento di operazioni di manutenzione.

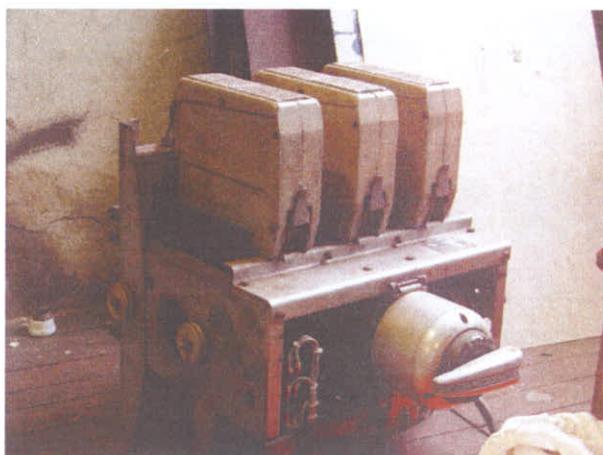
Foto 4:

La foto riporta, a titolo di esempio, i caminetti estratti dalla loro ubicazione.

esempio di caminetti estratti dalla loro ubicazione

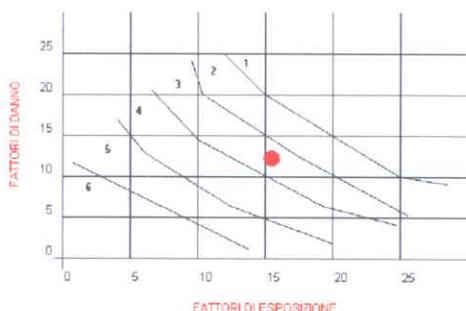
Utilizzando l'algoritmo *Versar*, come modello per la valutazione dell'esposizione-rischio all'amianto e per la definizione delle priorità in termini di rischio, si individuano le azioni da intraprendere per gli ambienti ispezionati. Tali azioni esulano da eventuali adempimenti legislativi che in ogni caso devono essere rispettati.

1	Rimozione immediata
2	Rimozione prima possibile
3	Rimozione in accordo con i programmi di manutenzione dell'edificio
4	Incapsulamento o confinamento
5	Monitoraggio periodico
6	Nessun intervento immediato
