REPARTO CABINE ELETTRICHE

CENSIMENTO E MAPPATURA DEI MATERIALI CONTENENTI AMIANTO

REVISIONE 2

Committente: Polimeri Europa S.p.A. di Porto Marghera (VE)

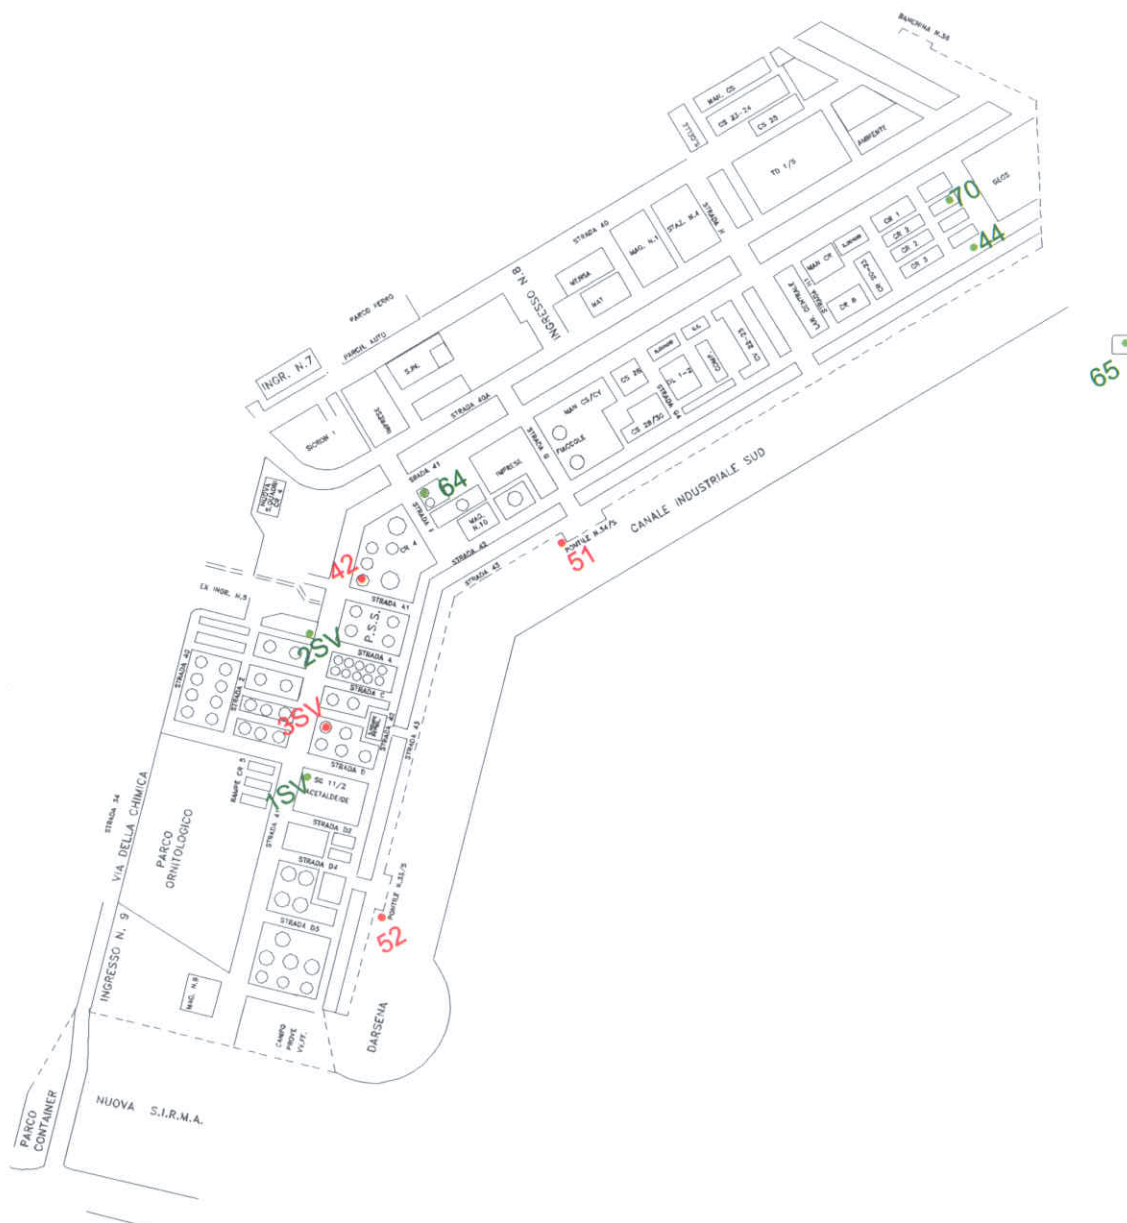
TAVOLA N°1: In rosso sono segnalate le cabine elettriche interessate dalla presenza di guarnizioni contenenti amianto; nessun riferimento può essere fatto in merito alla presenza/assenza di interruttori contenenti amianto.

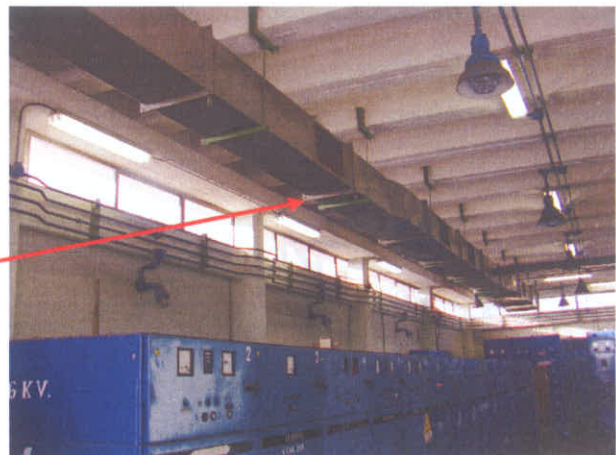
Foto 1: cabina 42

- Nella cab. 42 è stata individuata una canale di aerazione con 13 guarnizioni in crisotilo (foto 1);
- Nella cabina 3SV è stata individuata una canale con 13 guarnizioni in crisotilo (foto 2);
- Nella cabina 52 è stata rilevata una canale con 2 guarnizioni in crisotilo;
- Nella cabina 51 è stata rilevata una guarnizione in crisotilo tra le flange della canale di aerazione.

Internamente è stata rilevata una canale di aerazione con 13 guarnizioni in crisotilo.

cabina 42 – guarnizioni in crisotilo

Utilizzando l'algoritmo *Versar*, come modello per la valutazione dell'esposizione - rischio all'amianto e per la definizione delle priorità in termini di rischio, è stato riscontrato che le guarnizioni in amianto presenti nelle zone ispezionate dovrebbero essere rimosse in accordo con i programmi di manutenzione dell'edificio.

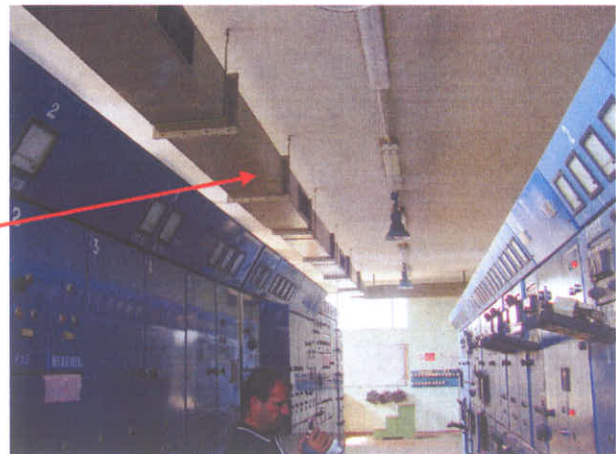
Foto 2: cabina 3SV

Internamente è stata rilevata una canale con 13 guarnizioni in crisotilo.

cabina 3SV – guarnizioni in crisotilo

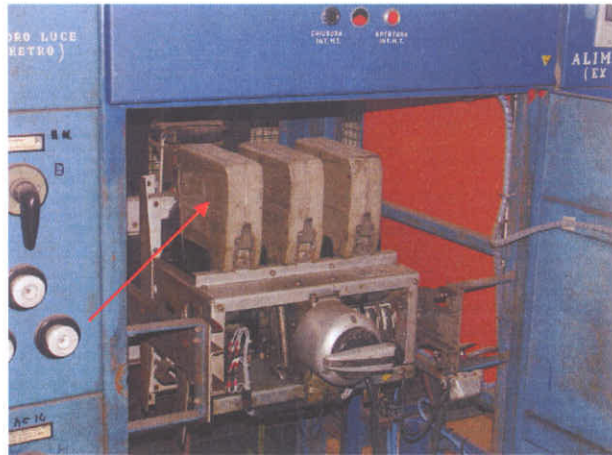
Foto 3:

La foto illustra, a titolo di esempio, un caminetto ubicato in uso all'interno di un apposito quadro elettrico.

esempio di caminetto all'interno dei quadri elettrici

Si segnala inoltre che durante la *Rev0* era stata effettuata un'indagine di approfondimento sulla composizione dei caminetti degli interruttori presenti nelle cabine elettriche; le analisi eseguite avevano accertato una presenza piuttosto elevata di amianto in alcune tipologie di caminetti esaminati (dal 17 al 69%, cfr. tabella riepilogo risultati).

Per quanto concerne le cabine oggetto di questo studio, non è possibile identificare con esattezza la presenza o meno di tali caminetti, dato che questi ultimi si trovano confinati all'interno delle cabine; si suggerisce dunque di verificare la tipologia dei materiali al momento di operazioni di manutenzione.

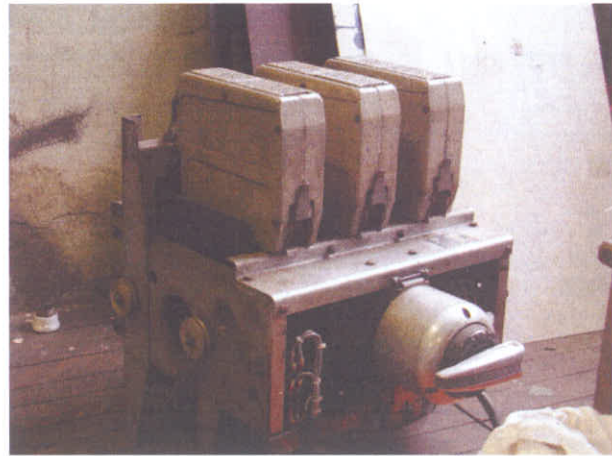
Foto 5:

La foto riporta, a titolo di esempio, i caminetti estratti dalla loro ubicazione.

esempio di caminetti estratti dalla loro ubicazione

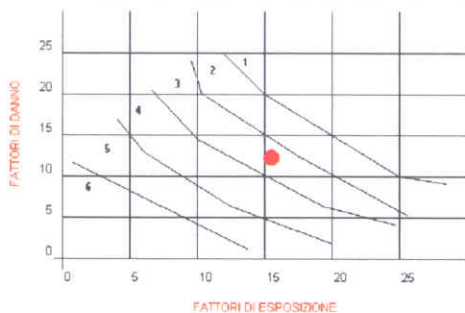
PUNTEGGIO TOTALE FATTORI DI DANNO 13

PUNTEGGIO TOTALE FATTORI DI ESPOSIZIONE 16
