REPARTO CR

CENSIMENTO E MAPPATURA DEI MATERIALI CONTENENTI AMIANTO

REVISIONE 2

Committente: Polimeri Europa S.p.A. di Porto Marghera

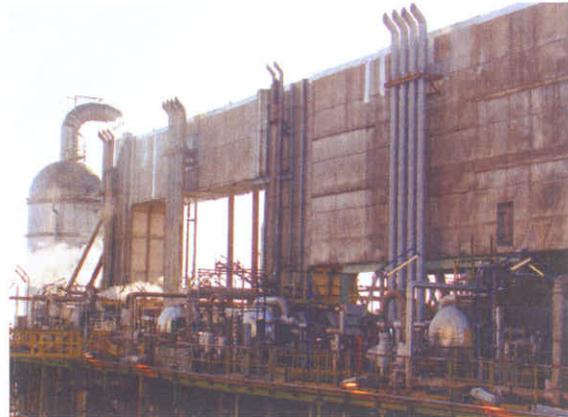
zona convettiva lato sud

Veduta d'insieme della convettiva (sud) dei forni costituita da lamierino esterno, lana minerale e materiale contenente amianto.

Viste le alte temperature e l'impianto in marcia non è stata possibile l'ispezione. Il quantitativo di materiale contenente amianto di entrambe le convettive (nord e sud) dovrebbe essere intorno a 925 m².

Foto 2: canala fumi sud o zona convettiva.

Altra veduta della zona convettiva sud presente nella parte più alta dell'impianto a livello del piano dei corpi cilindrici.

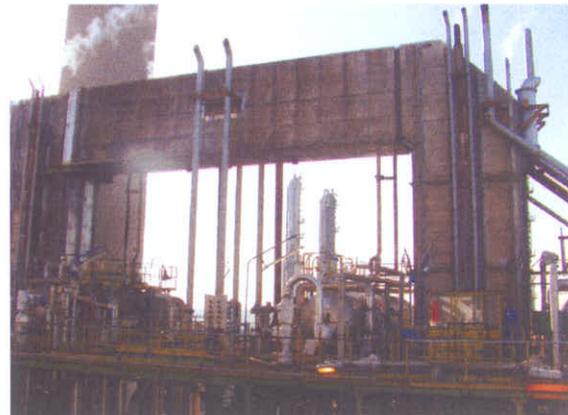
Foto 3: economizzatore batteria sud

Nella parte sud, nel piano dei corpi cilindrici, si individua un economizzatore vicino al corpo cilindrico DP 111, con guarnizioni in crisotilo nei giunti.

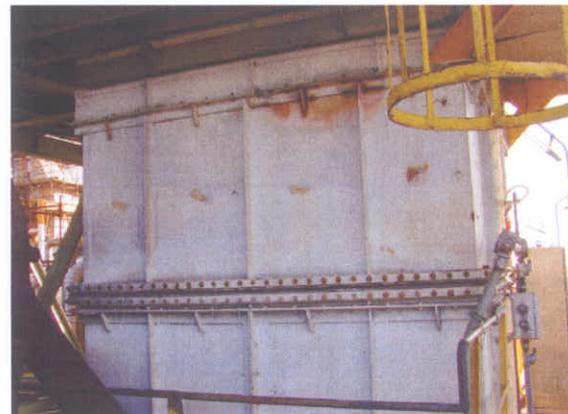
Foto 4: economizzatore batteria sud

economizzatore batteria sud

La guarnizione in crisotilo risulta, solo in alcuni punti, visibile e sfibrata. La quantità a vista è di circa 20 m.

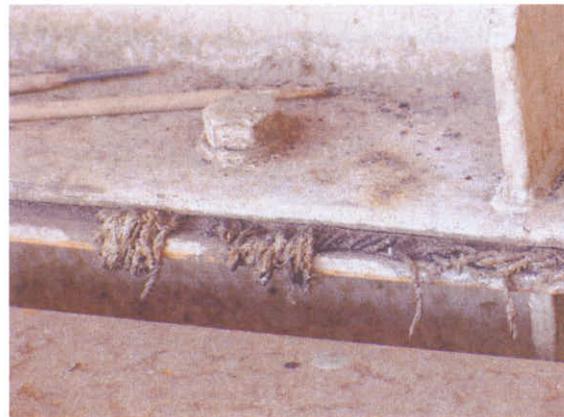
Sia nella parte a nord che a sud del piano serrande dei forni le coibentazioni presenti sono in fibre artificiali minerali, tranne le guarnizioni nei camini dei forni. I camini sono quattordici e contengono circa 12 m di fettuccia per ogni giunto. Su questo piano sono stati stimati circa 500 m di treccia.

**camino dei forni: treccia utilizzata come guarnizione****Foto 8: passerella tra zona convettiva nord e sud**

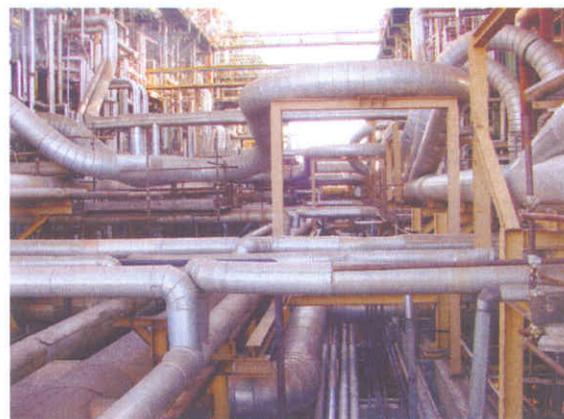
Passando dalla zona nord alla sud dell'impianto si sottolinea la presenza di una fitta rete vapore, la cui coibentazione non è stata verificata vista l'inaccessibilità dovuta all'impianto in marcia, le alte temperature ed i problemi di sicurezza. Informazioni acquisite dalla Committente indicherebbero presenza di coibentazione in fibre minerali artificiali.

**rete vapore**

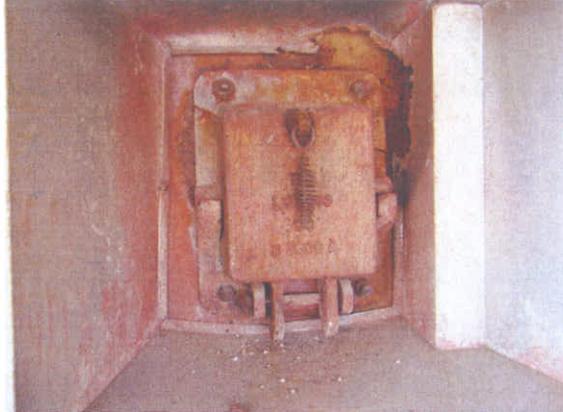
Foto 9: forni, zona radiante

La zona radiante dei forni è caratterizzata da fettuccia tra i lamierini di isolamento e in corrispondenza delle portine di accesso. In base alle informazioni fornite dalla Committente sono stati rimossi 1800 m di fettuccia.

**fettuccia tra i lamierini di isolamento****Foto 10: forni, camera radiante**

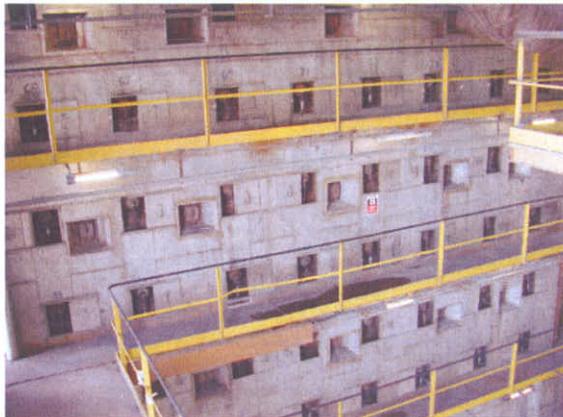
Aspetto esterno della zona radiante dei forni. Da questa posizione è visibile solo il lamierino e la fettuccia ma la zona radiante è caratterizzata anche da materiale refrattario contenente amianto ("calsil").

In base alle informazioni fornite dalla Committente sono stati rimossi 50 m².

**camera radiante**

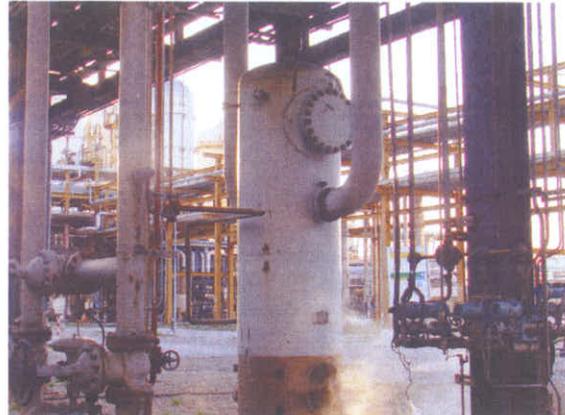
Foto 12 perimetro zona compressori CR2

Lungo il perimetro esterno della zona compressori si individua una fettuccia in crisotilo che si dirige verso le linee aeree per una lunghezza di circa 15 m.

treccia in crisotilo affiancata al palo perimetrale

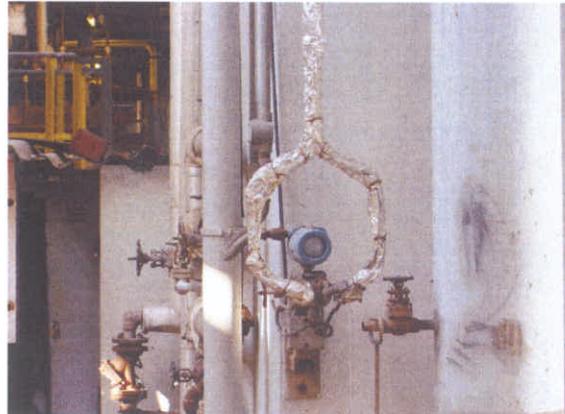
Foto 16 linea tracciamento lato est cabina compressori

Sul lato est della cabina compressori la linea tracciata con fettuccia in crisotilo dalla lunghezza di circa 20 m è ricoperta con alluminio.

fettuccia sul lato est della cabina compressori ricoperta con alluminio

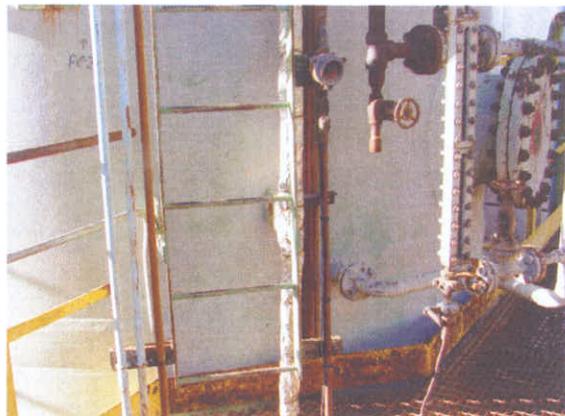
Foto 17 linea da presa vapore per manichette a livello del DP285

Attorcigliata intorno alla linea da presa vapore si trova una treccia di circa 40 m, in amianto, protetta con fogli di alluminio.

tessuto di amianto ricoperto con alluminio

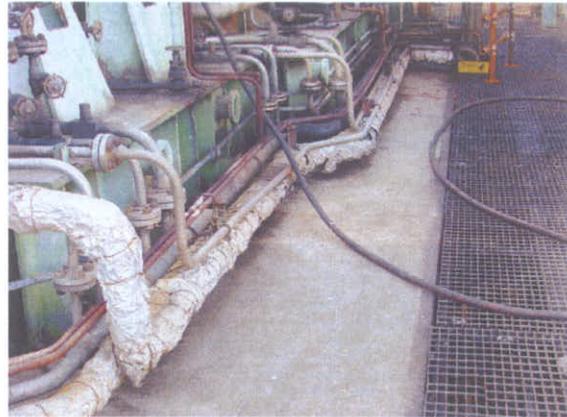
**Foto 18 linee scarico olio 3° corpo
P 285**

Attorcigliata intorno alle linee di scarico olio si trova una treccia, in tessuto di amianto, ricoperta per gran parte da alluminio. La linea, a vista, è interessata da circa 60 m di questo manufatto, ma verso la parte centrale del piano si sposta verso quote più basse dove non è possibile valutare se si tratti o meno dello stesso materiale.

treccia di tessuto in amianto attorno alla linea di scarico olio

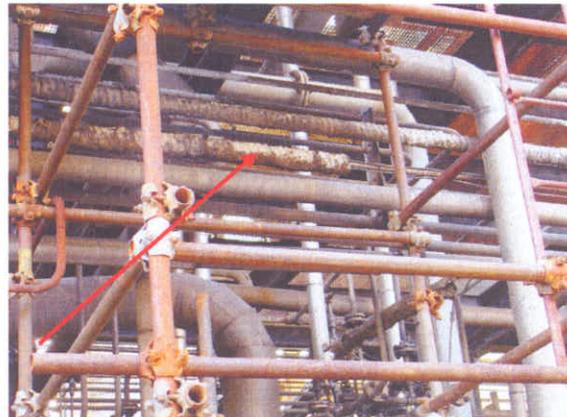
Foto 19 P 285 piano terra (linea aerea di ritorno olio da tenuta trappole)

La linea coibentata, citata nella foto 18, si dirige verso il piano terra e risulta, in parte, rivestita con tessuto di amianto. Delle due linee rappresentate nella foto solo quella indicata con la freccia risulta in amianto, anche se, a vista da lontano sembrerebbero uguali. Il tessuto è stato quantificato in 50 m circa.

linea aerea coibentata con tessuto in amianto

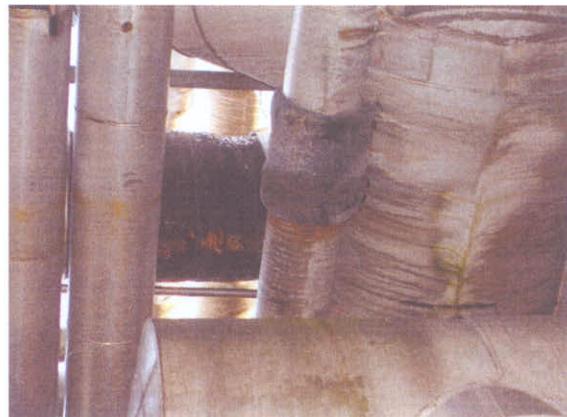
Foto 20 zona fredda, sopra E 242 e area essiccamento A, B, C

In zona fredda, nelle linee aeree, sono stati individuati alcuni cuscini sospetti che, data la lontananza e l'impossibilità di un'ispezione ravvicinata, vengono segnalati, in via cautelativa, come amianto: i cuscini sarebbero 7.

cuscini in tessuto sospetto

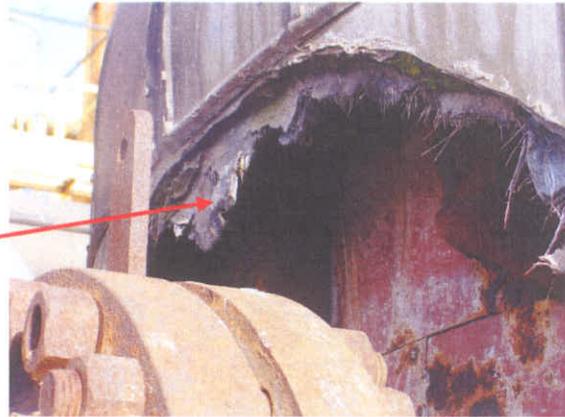
Foto 24: DP 257 A e B
la parte superiore della colonna, sotto al lamierino, presenta uno strato di cemento amianto.

cemento amianto colonna 257Ae B

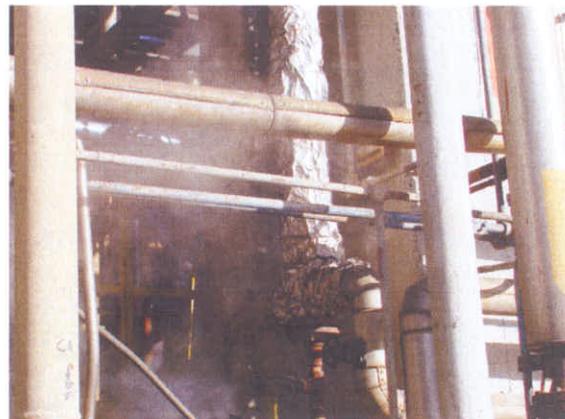
Foto 25: linea di arrivo vapore vicino colonna C209

I 50 cm di treccia in tessuto amianto che coibentano la linea vapore sono ricoperti con alluminio.

piccolo tratto di treccia in amianto nella linea di arrivo vapore ricoperto da alluminio

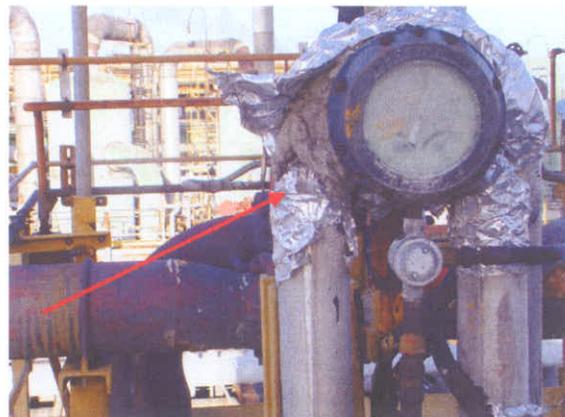
Foto 26: quota 13, misuratore di portata FC 20248

Il tratto di treccia è ricoperto con alluminio ed uno strato di lana minerale (sono stati quantificati circa 4 m di fettuccia, anche se potrebbe essere molti di più dato che la linea si dirige verso il basso, a quote inferiori ma in posizioni non ispezionabili).

fettuccia in crisotilo confinata nel misuratore di portata

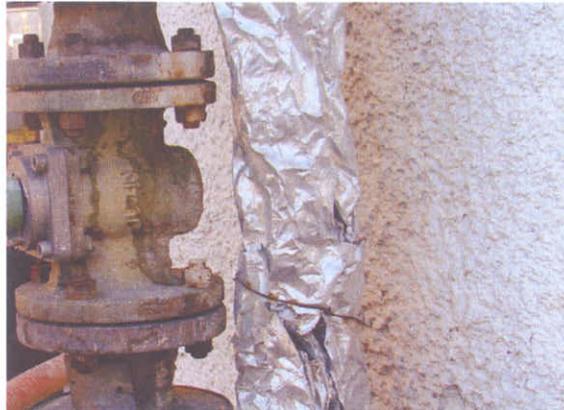
Foto 27: GPL - tracciatura livello strumentale DP 350 e 351

Fettucce di amianto crisotilo ricoperte con alluminio sui livelli strumentali dei serbatoi 350 e 351.

fettuccia di tracciatura livello strumentale DP 350 - 351

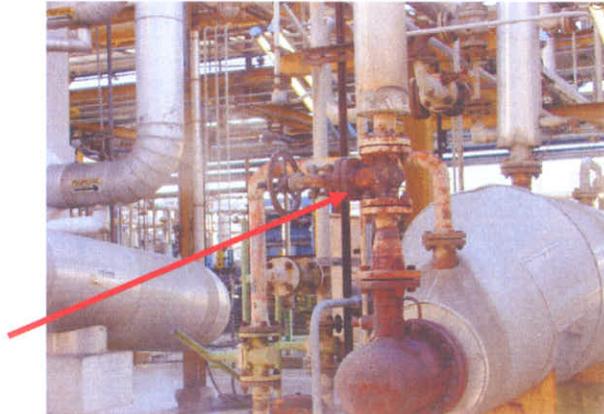
Foto 28: GPL -valvola E 350

Il cuscino in tessuto di amianto sulla valvola è stato rimosso.

il cuscino in tessuto di amianto è stato rimosso

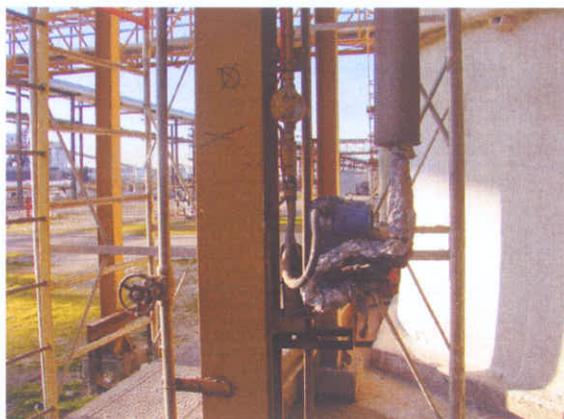
Foto 29: GPL - livelli strumentali DP 330, 331, 332

Sui livelli strumentali, la fettuccia in crisotilo è ricoperta con alluminio.

prese di livello: fettuccia in tessuto di amianto ricoperta con alluminio

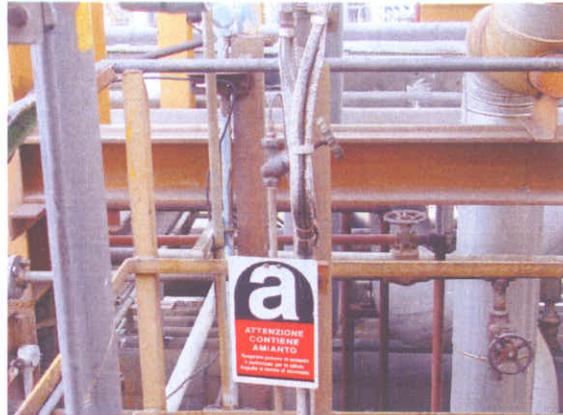
Foto 30: GPL - misuratore di portata linea etilene - gas DN 200

A fianco di E 332, si individua una fettuccia sul misuratore di portata della linea etilene - gas: è una fettuccia doppia, etichettata a norma, discretamente sfibrata. Dei 30 m di lunghezza precedentemente stimati, ne sono stati rimossi circa 2 m.

misuratore di portata linea etilene gas: fettuccia in amianto (rimossi 2 m su 30)

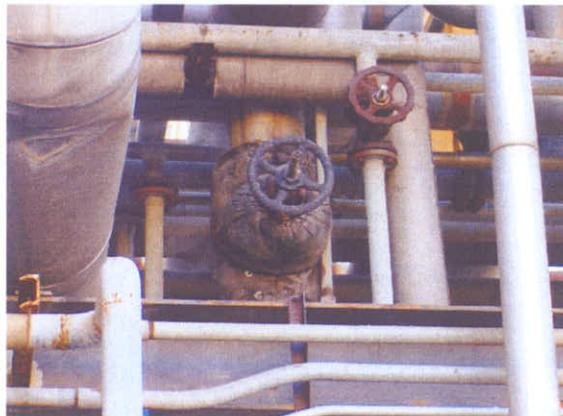
Foto 31: GPL - linea aerea vicino linea etilene

Dal lato dell'impianto che dà sulla strada nord 230.55 si individua, in una valvola di linea aerea, un cuscino che, da lontano, sembra in tessuto di amianto; non è stato possibile verificare e in via cautelativa viene segnalato come amianto.

cuscino in tessuto dubbio

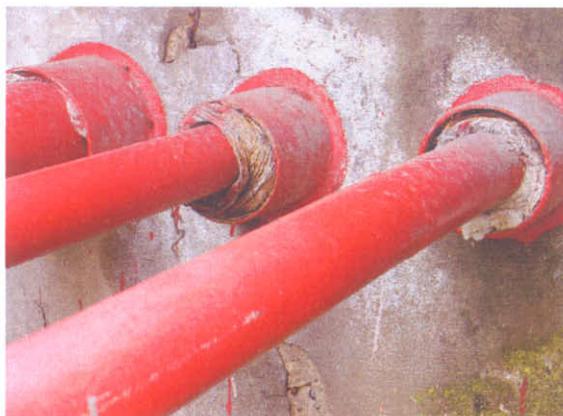
Foto 34: PSL - mura di contenimento del serbatoio DA 366

<u>Zona 3 - PSL</u>	<u>Treccia</u>	<u>60 m (a vista)</u>	<u>62 m (a vista)</u>	<u>La treccia, di natura friabile, si trova priva di barriere protettive e di etichettatura; in alcuni punti è sfibrata e degradata e in alcuni inglobata in superficie con vernice rossa.</u>

L'entrata delle linee antincendio alle mura di contenimento del bacino dei serbatoi è caratterizzata in molti punti dalla presenza di treccia in amianto molto friabile. E' stata riscontrata anche nel perimetro esterno dei bacini dei serbatoi DA 360, 361, 362, 363, 364, 365, 367, 368 e 369.

In totale, a vista, sono circa 60 m.

treccia di crisotilo da spessore tra mura di contenimento dei serbatoi e linee antincendio (Bacino DA 366)

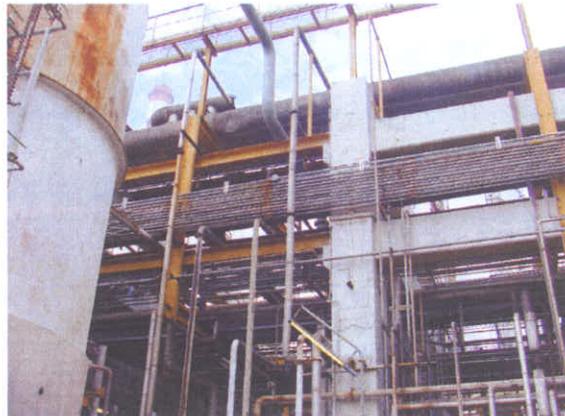
Foto 35: colonne e tubazioni dell'impianto CR 20-23

Molte tubazioni e colonne o non sono coibentate o lo sono con fibre minerali artificiali.

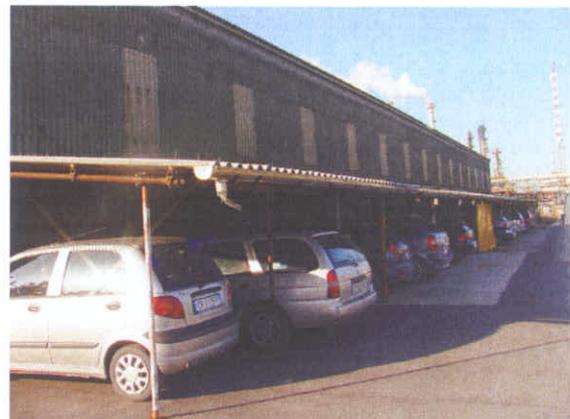
Foto 36: esterno magazzino 14

Tettoia in eternit di 180 m². Dall'altro lato sono presenti altre due tettoie di eternit di 8 m² e di 350 m².

tettoia in eternit; parete in eternit

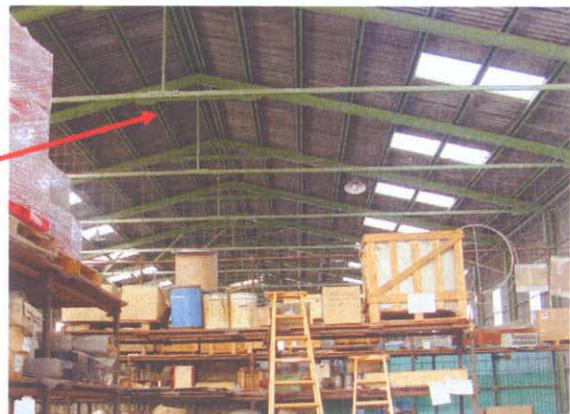
Foto 37: magazzino 14

Copertura e pareti in eternit di 1900 m².

copertura in eternit

Zona ispezionata	Azione risultante
Magazzino 14	Rimozione in accordo con i programmi di manutenzione dell'edificio.

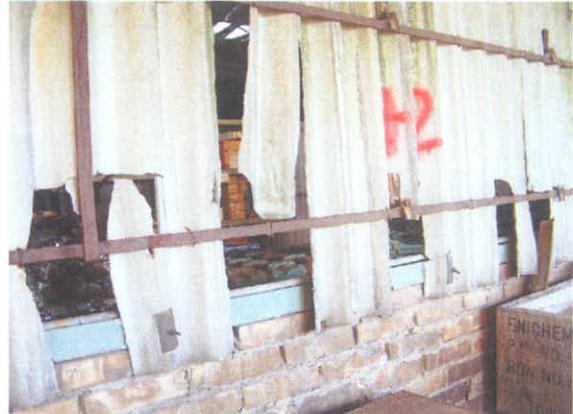
Foto 38: magazzino 14

Lungo le pareti sono presenti vistose rotture del materiale.

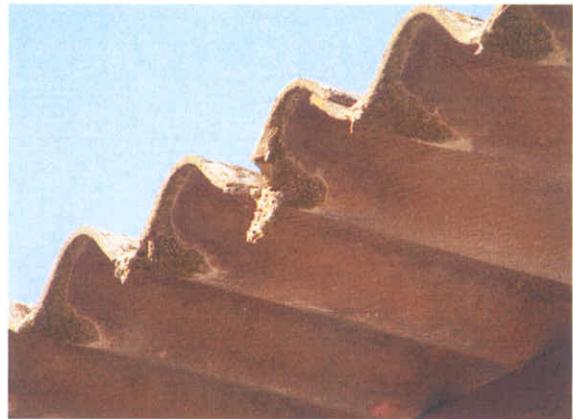
Foto 39: magazzino 14

Particolari dello stato di conservazione della copertura.
