REPARTO CR 4

CENSIMENTO E MAPPATURA DEI MATERIALI CONTENENTI AMIANTO

REVISIONE 2

Committente: Polimeri Europa S.p.A. di Porto Marghera

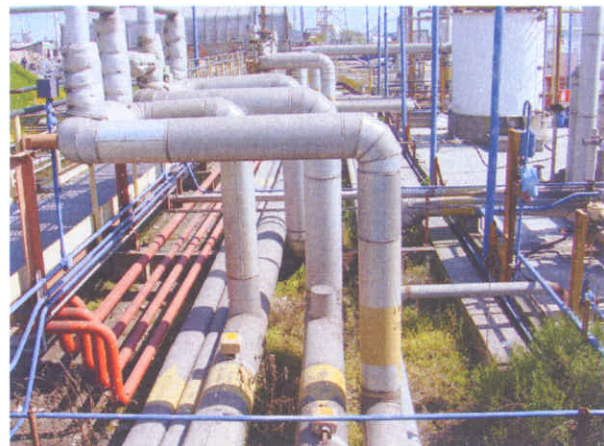
Foto 1: linee di trincea vicino la sala pompe

Tubazioni coibentate in lana ricoperta di lamierino.

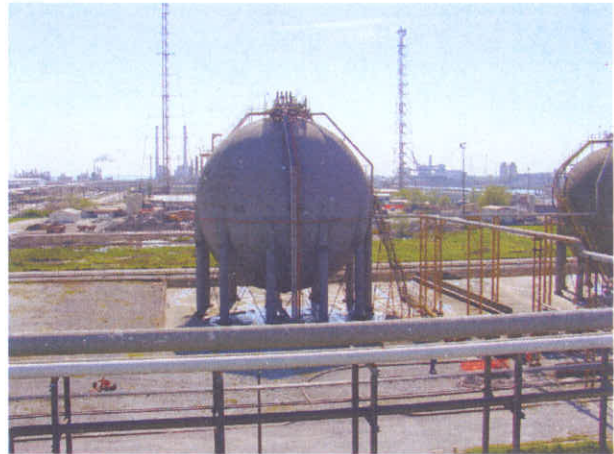
Foto 2: serbatoio DP500

La coibentazione dei serbatoi a sfera risulta esente da amianto.

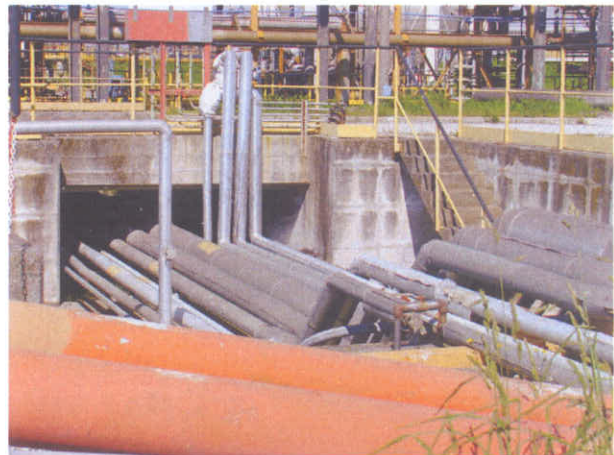
Foto 3: linee di trincea vicino al serbatoio DP501

La coibentazione delle linee di trincea è in lamierino e fibre artificiali minerali.

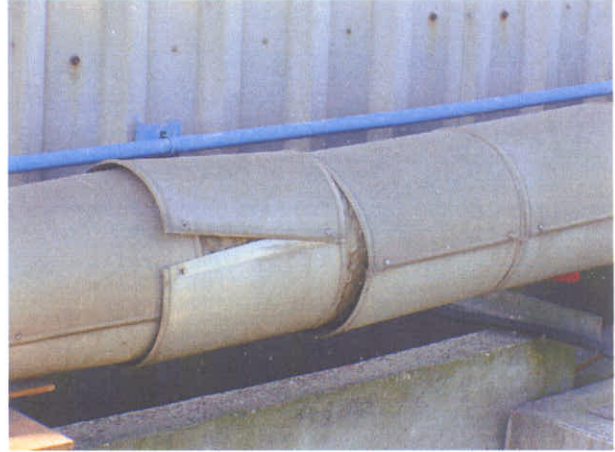
Foto 4: particolare di coibentazione

La coibentazione è realizzata con fibre artificiali minerali e lamierino.

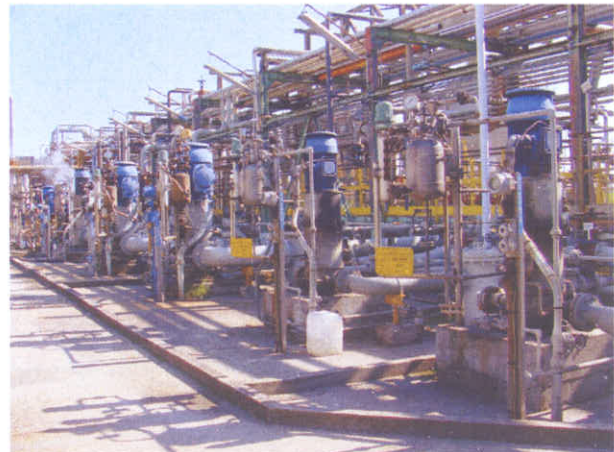
Foto 6: particolare delle pompe e dei compressori

Le tubazioni risultano non coibentate.

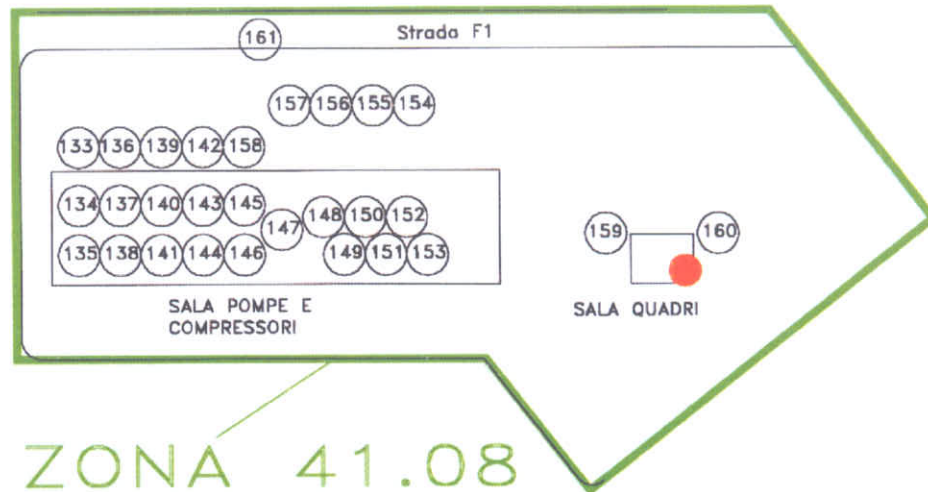
TAVOLA N°2: Zona 41.08.
Zone interessate dalla presenza di materiali contenenti amianto.
Le aree sono marcate in colore rosso.

- Presenza di tubazione coibentata

L'ispezione degli impianti e degli edifici compresi in zona 41.08 ha permesso di rilevare la presenza di un tubo politenato in un locale adiacente alla sala quadri, dove viene già segnalata, con apposite etichette, la presenza di amianto (foto 8). La treccia di tessuto d'amianto rinvenuta nella sala pompe dal punto SIAL 142 al punto SIAL 133 (foto 7) è stata rimossa.

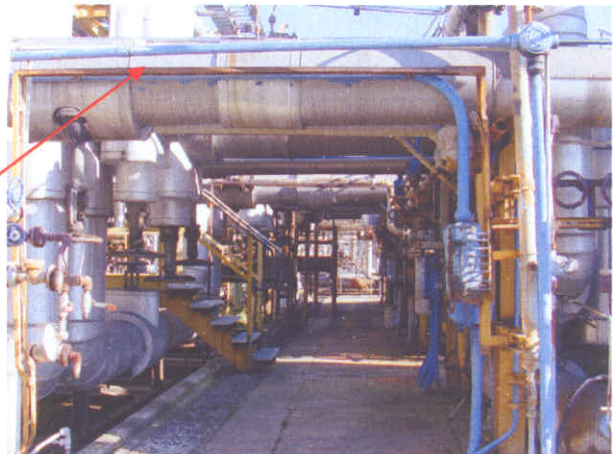
Foto 7: la treccia è stata rimossa

Si segnala che la treccia rinvenuta attorno ad una tubazione esterna (sala pompe all'angolo tra la Strada A1 e la Strada 42), ricoperta da politene e rete antistrappo, è stata rimossa.

Il tubo è stato tolto su tutto il tratto, dal punto SIAL 142 al punto SIAL 133.

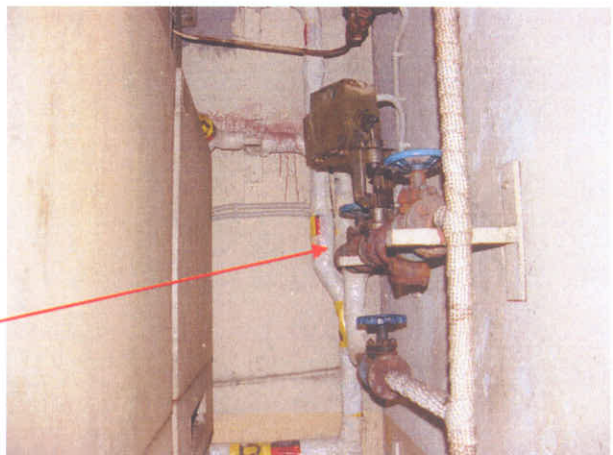
Foto 8: locale attiguo alla sala quadri.

(*) La tubazione risulta politenata e presenta l'indicazione a norma di materiale contenente amianto. Non è stato ritenuto necessario ispezionare al di sotto del politene.

Tubazione politenata con segnalata la presenza di amianto.

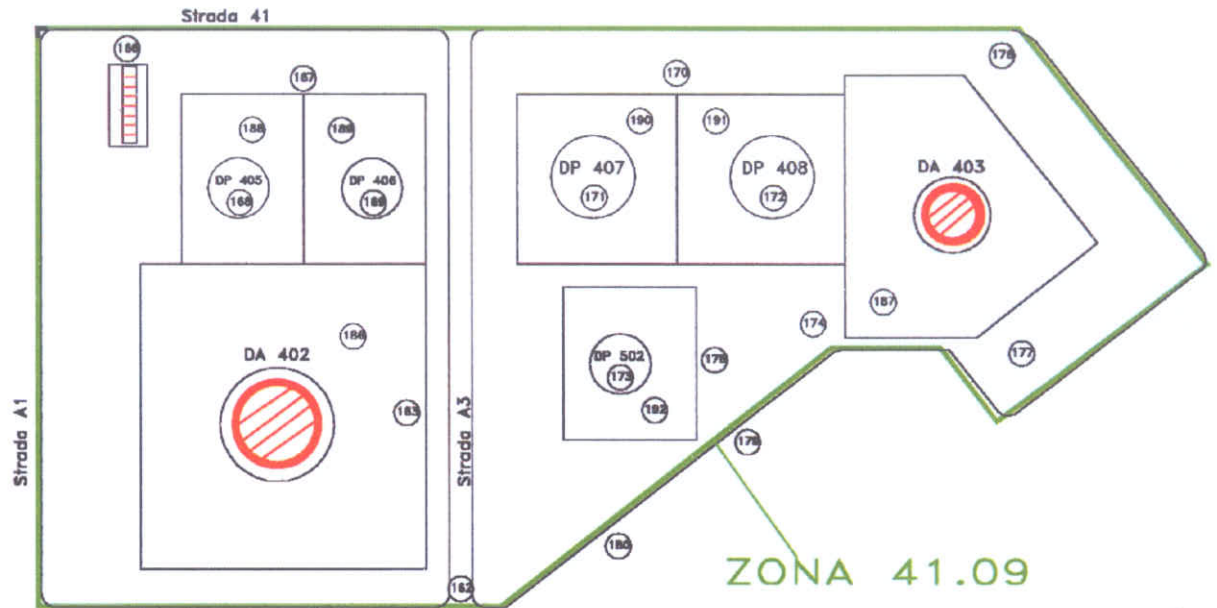
TAVOLA N°1: Zona 41.09.
Zone interessate dalla presenza di materiali contenenti amianto.
Le aree sono marcate in colore rosso.

Presenza di palificazioni in amianto

Presenza di guarnizioni in amianto

L'ispezione degli impianti e degli edifici compresi in zona 41.09 ha permesso di rilevare la presenza di cemento amianto nelle palificazioni dei serbatoi DA402 e DA403 (foto 11). È stata inoltre rilevata la presenza di quindici guarnizioni in amianto nelle flange del condotto dell'aria nella cabina elettrica n°42 (foto 12, 13).

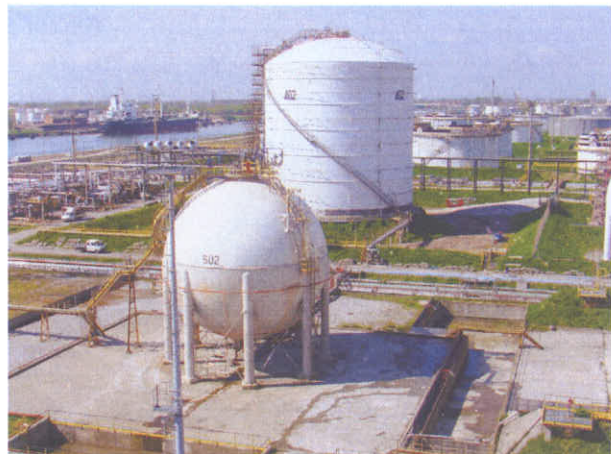
Foto 9: veduta d'insieme dei serbatoi DA402 e DP502

I serbatoi a sfera sono coibentati con *fire proofing* esente da amianto; due serbatoi, il DA402 e DA403 sono caratterizzati da palificazioni in cemento - amianto.

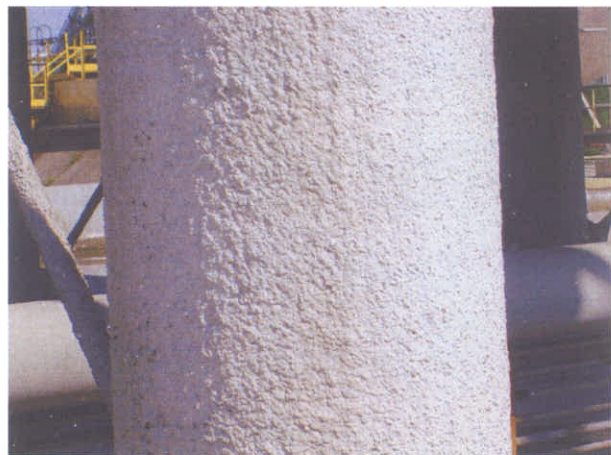
Foto 10: particolare di palificazione del serbatoio DP502

coibentazione esente da amianto

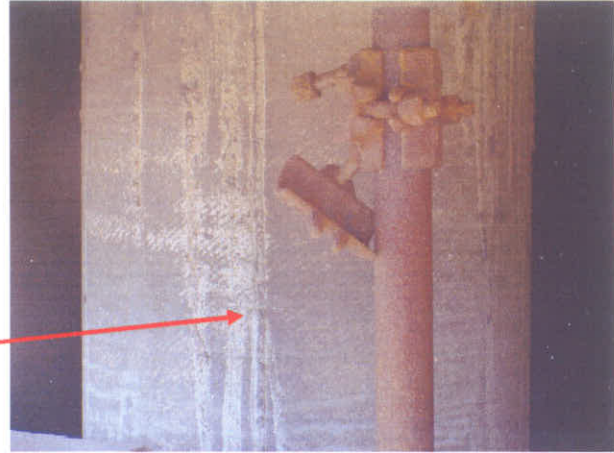
Le palificazioni di sostegno dei serbatoi DA402 e DA403 sono in cemento amianto. Le palificazioni dei serbatoi a sfera e il rivestimento "fire proofing" risultano privi di amianto.

Foto 11: particolare di palificazione del serbatoio DA402. Il materiale è cemento amianto per un totale di 15 m³. La stessa quantità di cemento amianto si è riscontrata per il DA403.

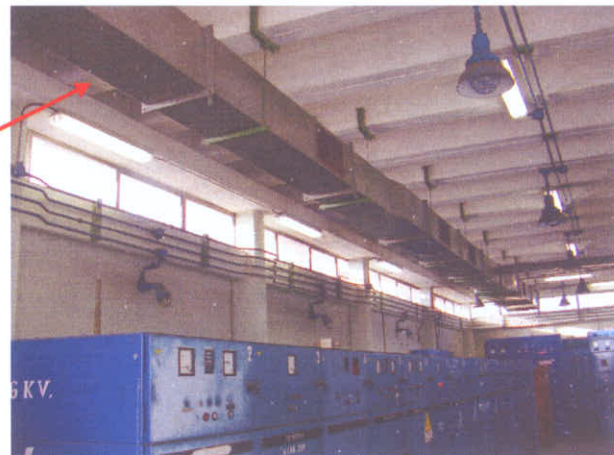
Nella cabina elettrica n°42 sono state rilevate 15 guarnizioni in amianto nel condotto dell'aria; tale zona non è peraltro presidiata dal personale in modo continuativo.

Foto 12: Condotto dell'aria in cabina elettrica n°42
Sono state individuate quindici guarnizioni in amianto tra i giunti delle lamiere.

ZONA ISPEZIONATA	AZIONE RISULTANTE
Zona 41.09. Cabina elettrica n°42	Rimozione in accordo con i programmi di manutenzione dell'edificio

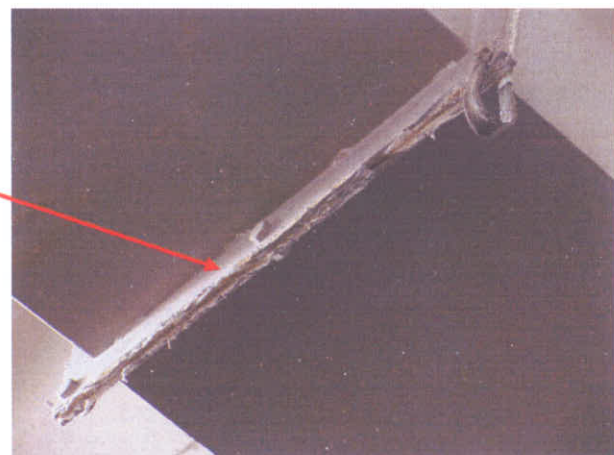
Foto 13: guarnizione di condotto dell'aria in cabina elettrica
Guarnizioni in amianto: n°15.

guarnizioni in crisotilo

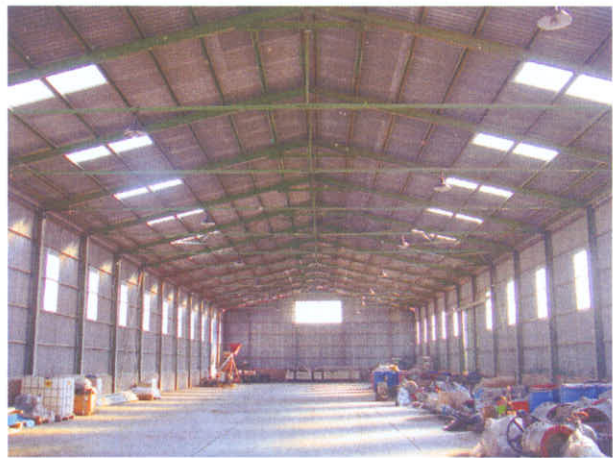
Foto 14: magazzino 10

Interno. Il materiale in eternit della copertura e delle pareti è stato sostituito con econit.

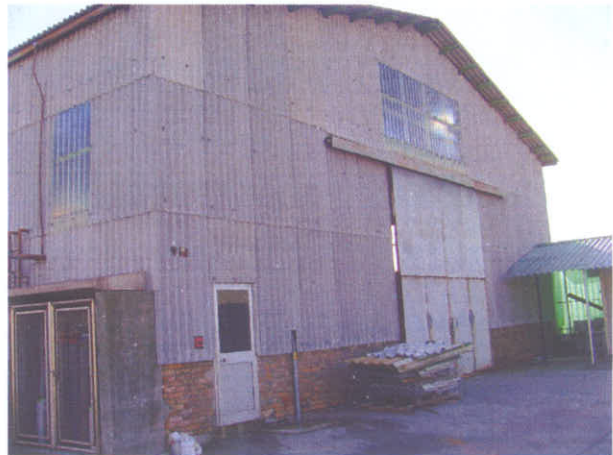
Foto 15: magazzino 10

Esterno. Il materiale in eternit della copertura e delle pareti è stato sostituito con econit.
