## REPARTO CR 4

CENSIMENTO E MAPPATURA DEI MATERIALI CONTENENTI AMIANTO

REVISIONE 3

**Committente: Polimeri Europa S.p.A. di Porto Marghera**

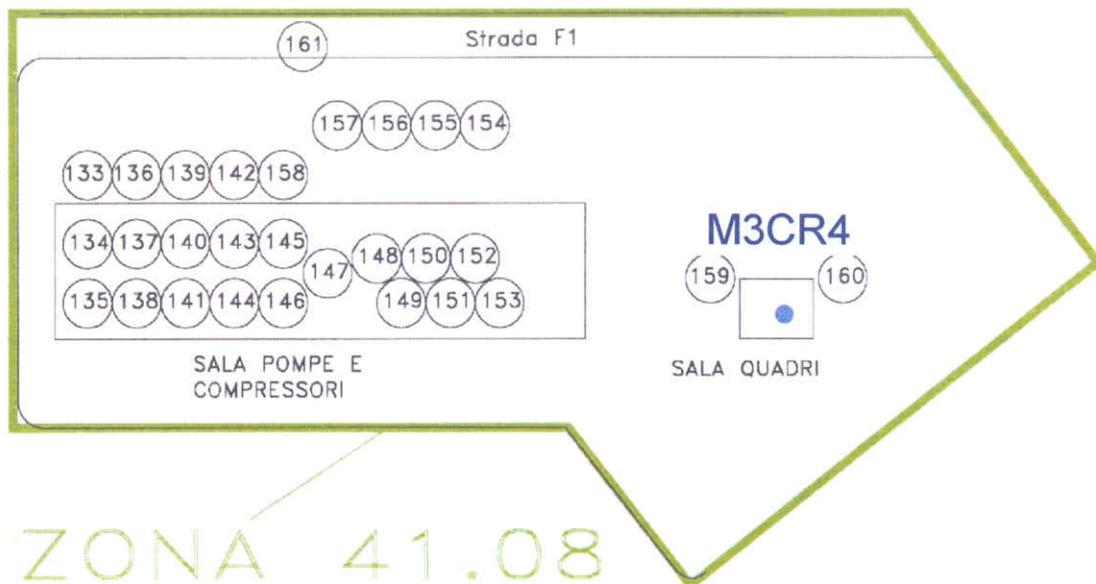
**TAVOLA N°1: Zona 41.08.**  
**Localizzazione del punto di campionamento d'aria (in blu).**

● Punto di prelievo aria

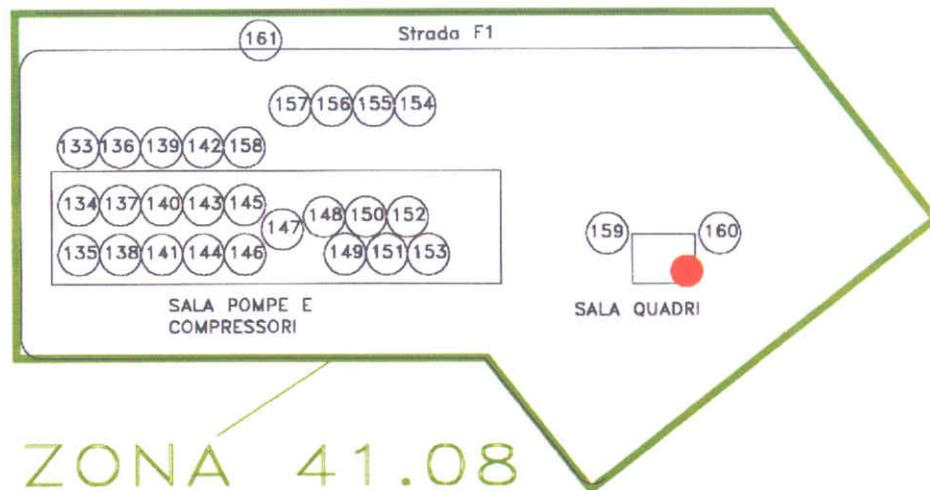
**TAVOLA N°2: Zona 41.08.**  
**Zone interessate dalla presenza di materiali contenenti amianto.**  
**Le aree sono marcate in colore rosso.**

- Presenza di tubazione coibentata

L'ispezione degli impianti e degli edifici compresi in zona 41.08 ha permesso di rilevare la presenza di un tubo politenato in un locale adiacente alla sala quadri, dove viene già segnalata, con apposite etichette, la presenza di amianto (foto 1).

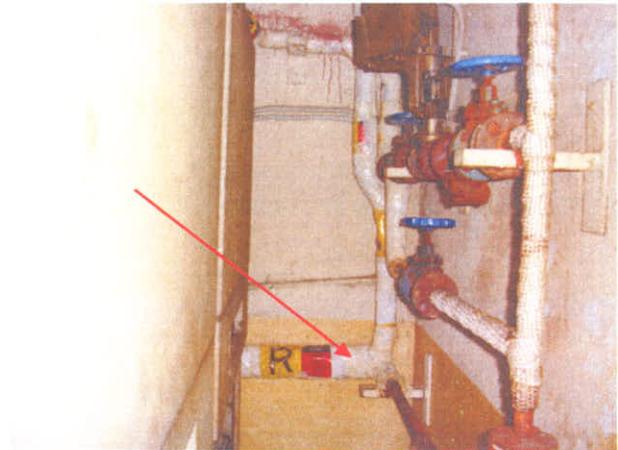
### Foto 1: locale attiguo alla sala quadri.

(\*) La tubazione risulta politenata e presenta l'indicazione a norma di materiale contenente amianto. Non è stato ritenuto necessario ispezionare al di sotto del politene.

Tubazione politenata con segnalata la presenza di amianto.

Nella sezione 41.08 non è stata effettuata la valutazione del rischio mediante algoritmo Versar, visto che sarebbe stato necessario rimuovere le protezioni a norma già esistenti per verificare una situazione già censita e protetta.

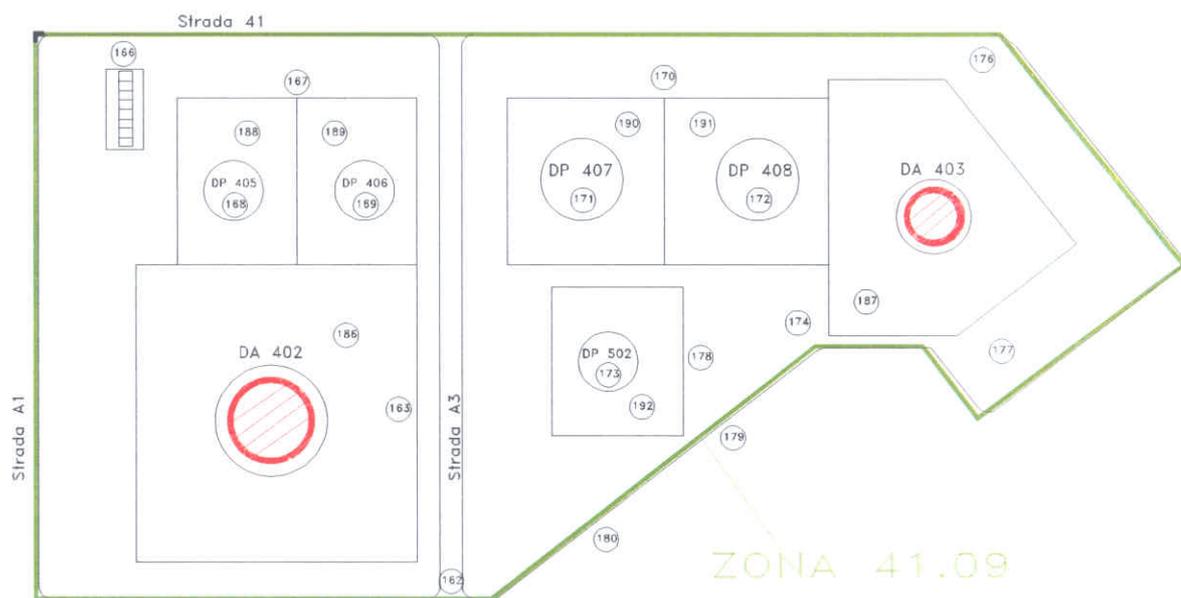
**TAVOLA N°1: Zona 41.09.**  
**Zone interessate dalla presenza di materiali contenenti amianto.**  
**Le aree sono marcate in colore rosso.**

Presenza di palificazioni in amianto

L'ispezione degli impianti e degli edifici compresi in zona 41.09 ha permesso di rilevare la presenza di cemento amianto nelle palificazioni dei serbatoi DA402 e DA403 (foto 2 e 4).

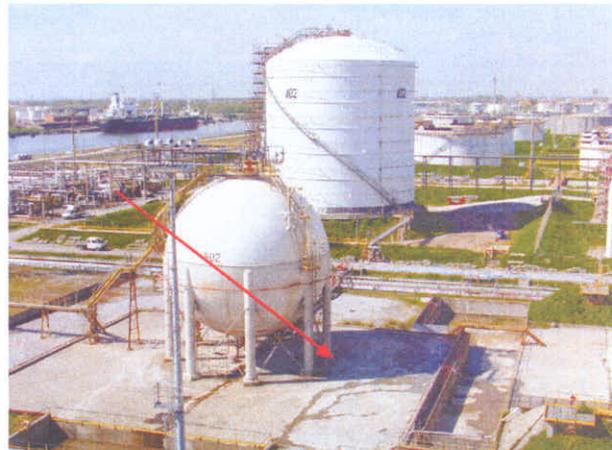
### Foto 2: veduta d'insieme dei serbatoi DA402 e DP502

I serbatoi a sfera sono coibentati con *fire proofing* esente da amianto; due serbatoi, il DA402 e DA403 sono caratterizzati da palificazioni in cemento - amianto.

sfera DP502 e serbatoio DA402

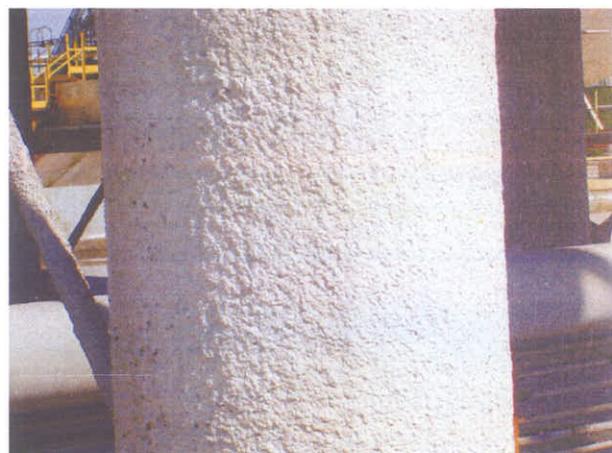
### Foto 3: particolare di palificazione del serbatoio DP502

coibentazione esente da amianto

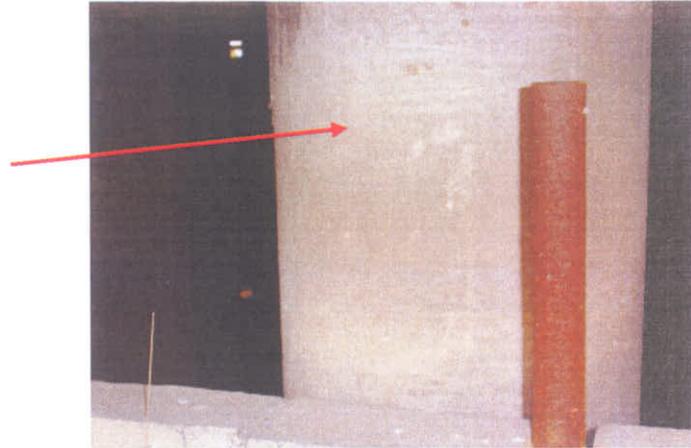
LOCALIZZAZIONE DEL MATERIALE	TIPOLOGIA MATERIALI	QUANTITÀ STIMATA NEL NOVEMBRE 2004	QUANTITÀ AGGIORNATA A FEBBRAIO 2006	STATO DI CONSERVAZIONE
Zona 41.09 Pilastrini del serbatoio DA 402	Cemento-amianto	15 m <sup>3</sup>	15 m <sup>3</sup>	I pilastrini si presentano intatti, senza fratture, crepe e degrado biologico.
Zona 41.09 Pilastrini del serbatoio DA 403	Cemento-amianto	15 m <sup>3</sup>	15 m <sup>3</sup>	I pilastrini si presentano intatti, senza fratture, crepe e degrado biologico.
Zona 41.08 Tubazione in un locale attiguo alla sala quadri	Coibente	2.5 m <sup>2</sup>	2.5 m <sup>2</sup>	(*)

**Foto 4:** particolare di palificazione del serbatoio DA402. Il materiale è cemento amianto per un totale di 15 m<sup>3</sup>. La stessa quantità di cemento amianto si è riscontrata per il DA403.

palificazioni serbatoio DA402

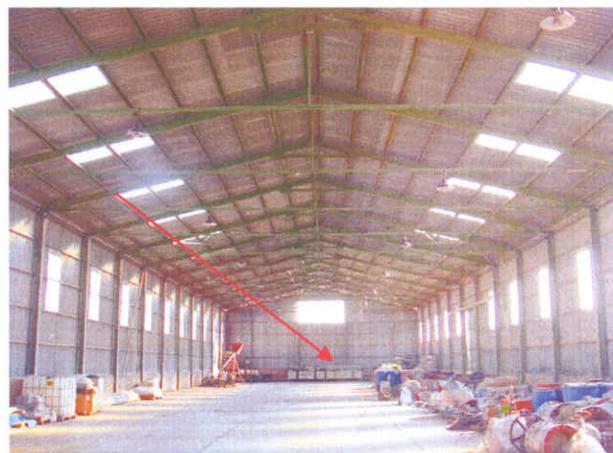
#### Foto 7: magazzino 10

Interno. Il materiale della copertura e delle pareti è econit.

copertura e pareti del magazzino 10

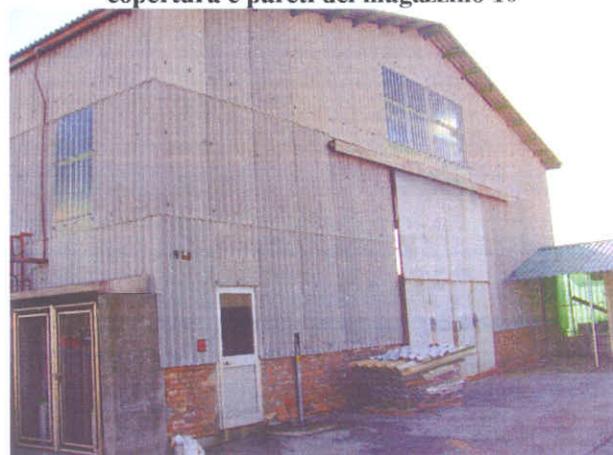
#### Foto 8: magazzino 10

Esterno. Il materiale della copertura e delle pareti è econit.

copertura e pareti del magazzino 10
