**LOCALIZZAZIONE, CARATTERIZZAZIONE E VALUTAZIONE DELLO
STATO DI CONSERVAZIONE DEI MATERIALI CONTENENTI AMIANTO.**

Novembre-Dicembre 2007 – Revisione _0

**POLIMERI EUROPA S.p.A.
STABILIMENTO DI PORTO MARGHERA (VE)
REPARTO CR**

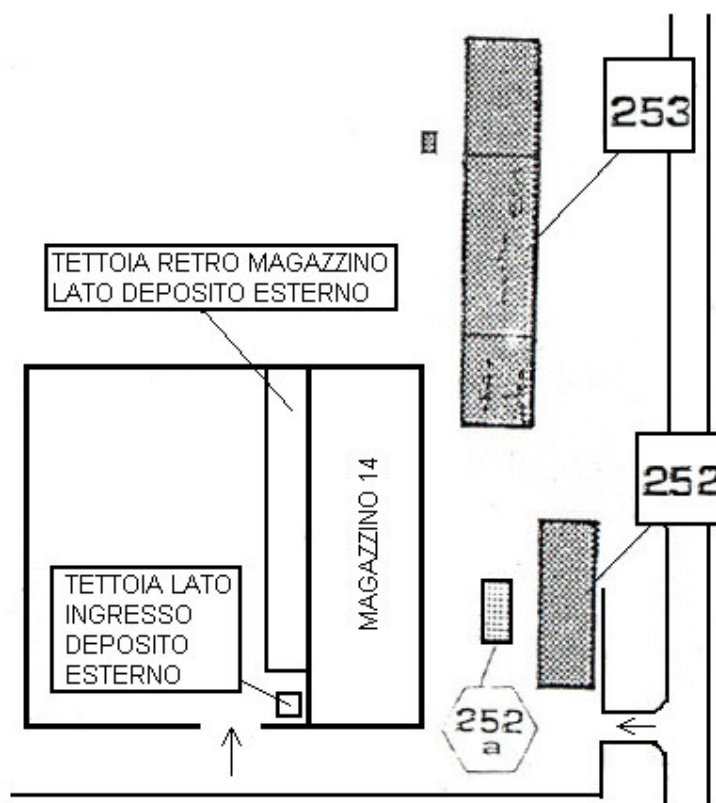
❖ Stralcio planimetrico zona 6

Alla zona 6 appartiene il magazzino del reparto CR. La copertura presente e' caratterizzata per la maggior parte da onduline in Eternit. Solamente la tettoia esterna presenta visibili rotture e degrado dovuto agli agenti atmosferici e biologici.

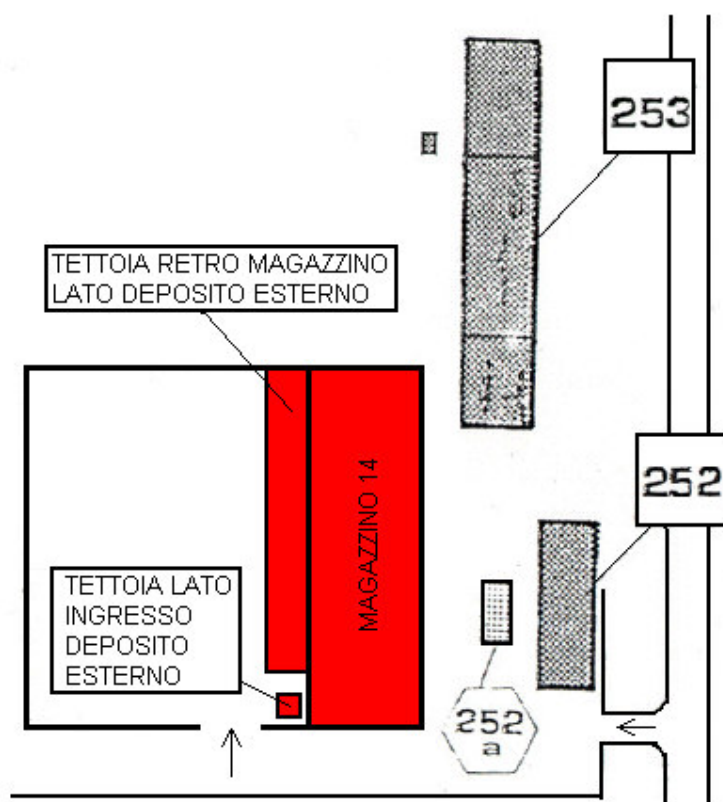
**UBICAZIONE PUNTI DI PRESA VISIONE PER LA CARATTERIZZAZIONE DEI
MATERIALI CONTENENTI AMIANTO**

Nominativo presa visione	Localizzazione dei materiali	Tipologia di manufatto contenente amianto	Quantità stimata	Valutazione del rischio	Stato di conservazione	Rif. Fotografico
MAG 1	Copertura magazzino 14	Onduline in eternit	1308 m ² (rimossi 133 m ²)	Materiale danneggiato: danneggiamento <10%	Il materiale contenente amianto non presenta punti di rottura. Ma la parte superiore della copertura risulta deteriorata dagli agenti atmosferici ed è stato rilevato uno stato di degrado biologico.	Foto 113
MAG 2	Copertura tettoia retro magazzino lato deposito esterno	Onduline in eternit	360 m ²	Materiale danneggiato: danneggiamento >10%	Il materiale contenente amianto presenta punti di rottura. La parte superiore della copertura risulta deteriorata dagli agenti atmosferici ed è stato rilevato uno stato di degrado biologico.	Foto 114
MAG 3	Copertura tettoia presso ingresso deposito esterno	Onduline in eternit	6 m ²	Materiale danneggiato: danneggiamento >10%	Il materiale contenente amianto presenta punti di rottura. La parte superiore della copertura risulta deteriorata dagli agenti atmosferici ed è stato rilevato uno stato di degrado biologico.	Foto 115

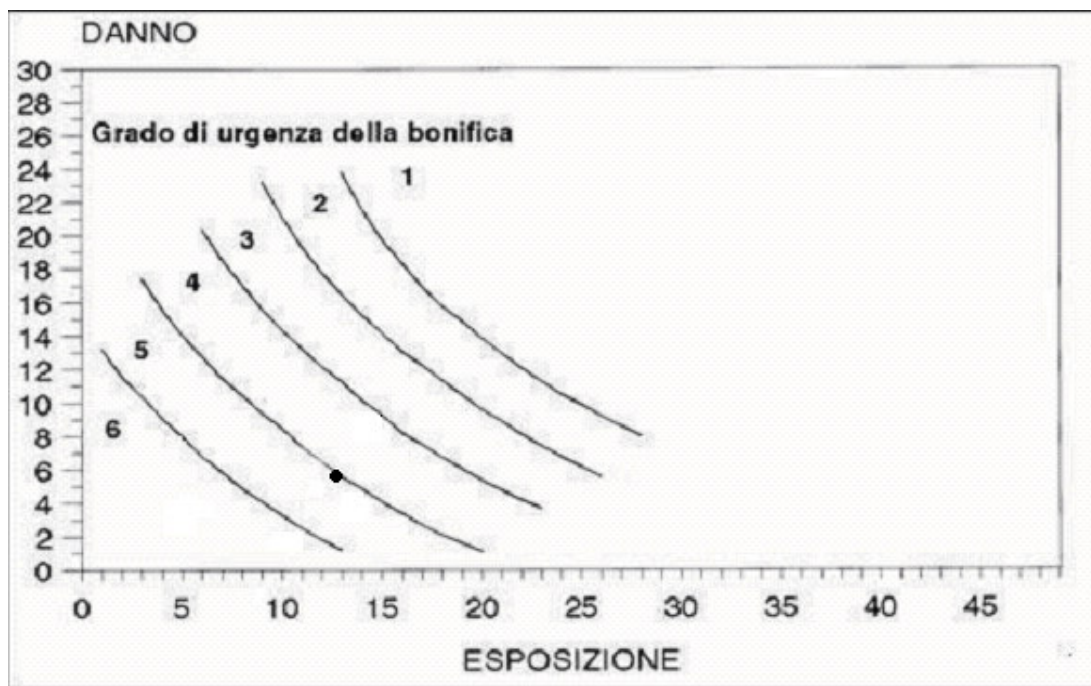
GRAFICO GRADO DI URGENZA DELLA BONIFICA

13

ZONA DEL GRAFICO 5: MONITORAGGIO PERIODICO
