Allegato al Rapporto di Prova

POLIMERI EUROPA

STABILIMENTO DI PORTO MARGHERA

REPARTO CR 1/3

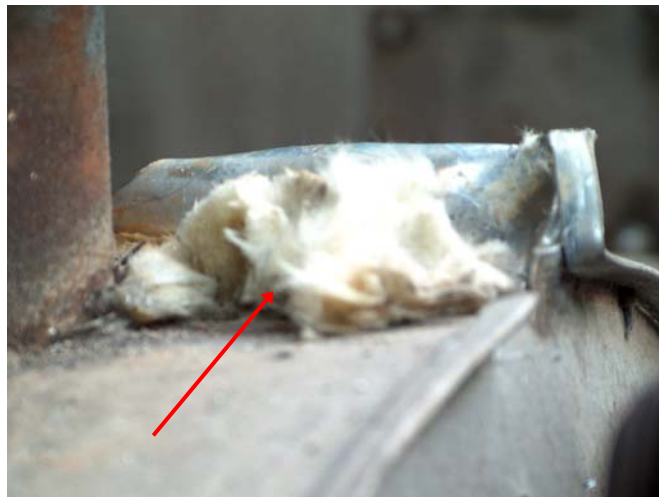
Nr. 13324 - 05

C1: materiale coibente, apparecchiatura DP143

Frases di Rischio: R38-R40

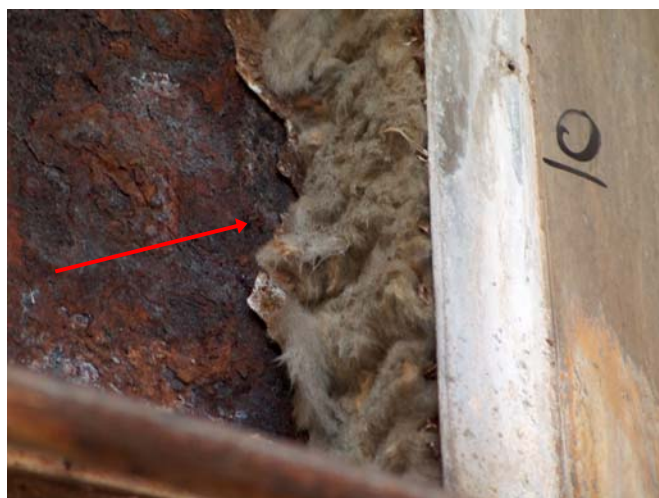
Nr. 13325 - 05

C2: materiale coibente, apparecchiatura DP137

Frases di Rischio: R38-R40

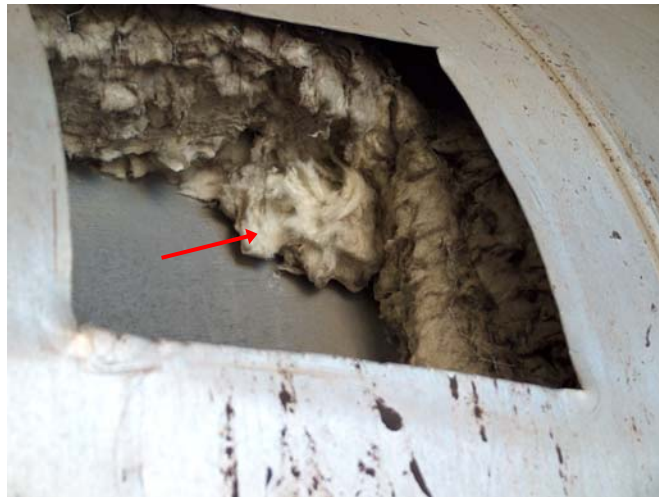
Nr. 13326 - 05

C3: materiale coibente, apparecchiatura E144/D

Frases di Rischio: R38-R40

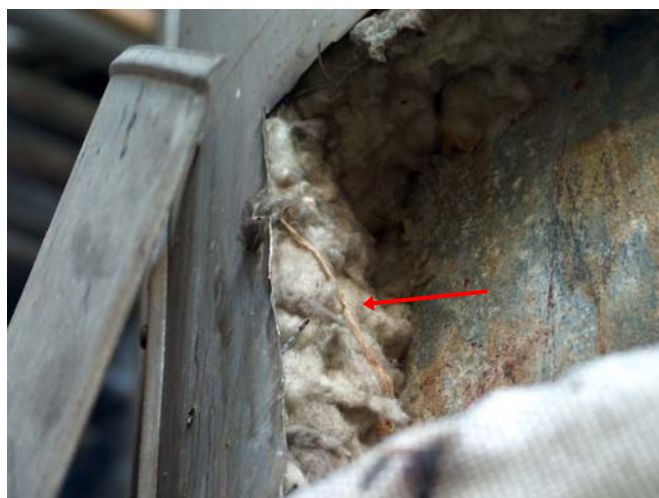
Nr. 13327 - 05

C4: materiale coibente, apparecchiatura E120

Frase di Rischio: R38

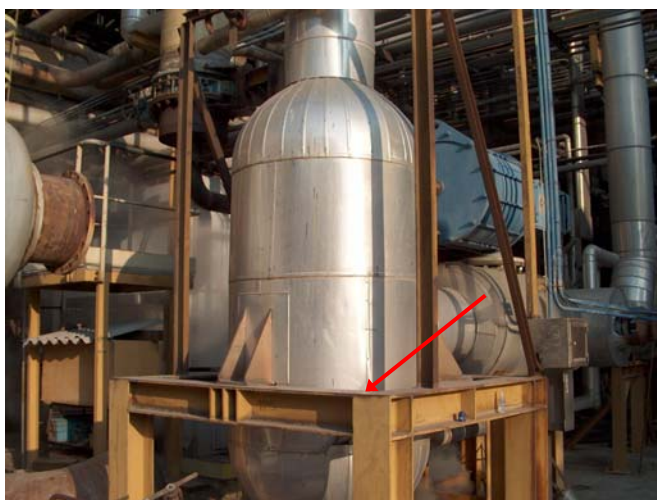
Nr. 13329 - 05

C6: materiale coibente più interno, apparecchiatura DP274

Frase di Rischio: R38

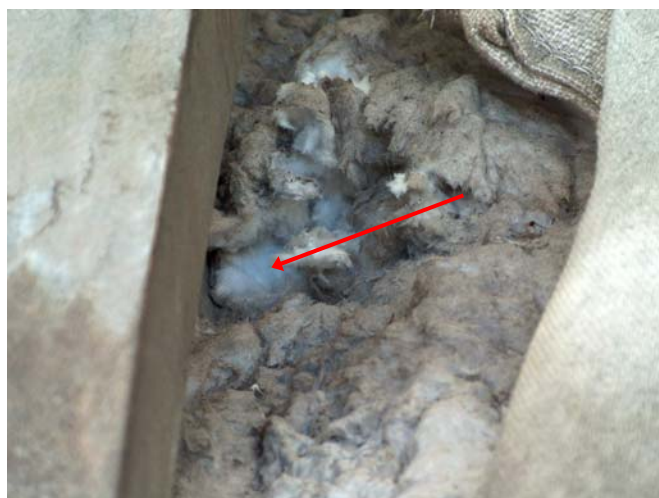
Nr. 13330 - 05

C7: materiale coibente individuato sotto ai cuscini isolanti, compressore FTP211

Frases di Rischio: R38

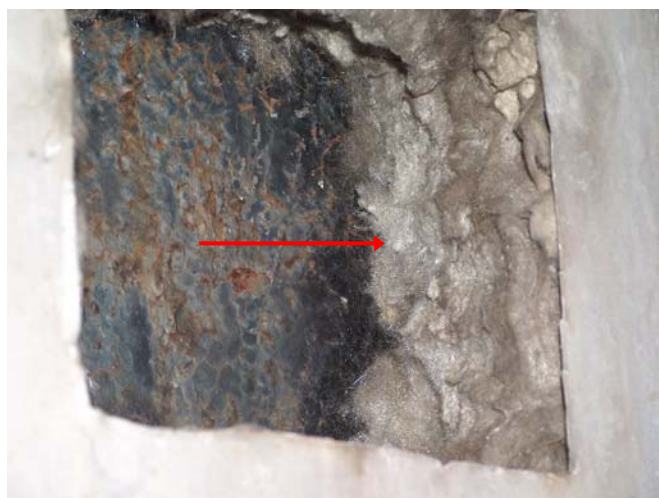
Nr. 13331 - 05

C8: materiale coibente, apparecchiatura DP210

Frases di Rischio: R38-R40

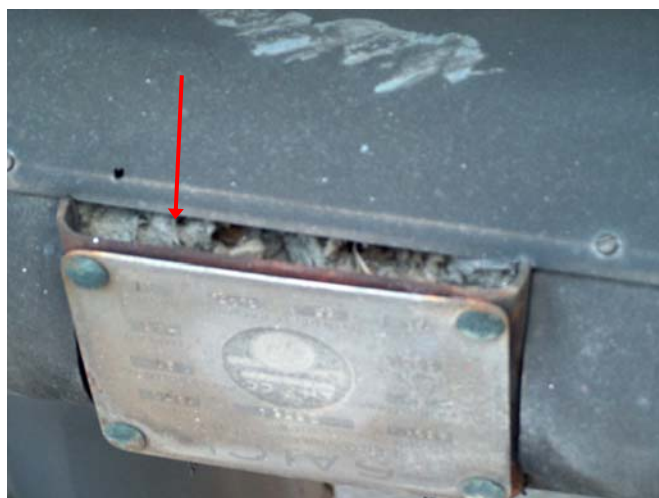
Nr. 13332 - 05

C9: materiale coibente, apparecchiatura E336/A

Frases di Rischio: R38-R40

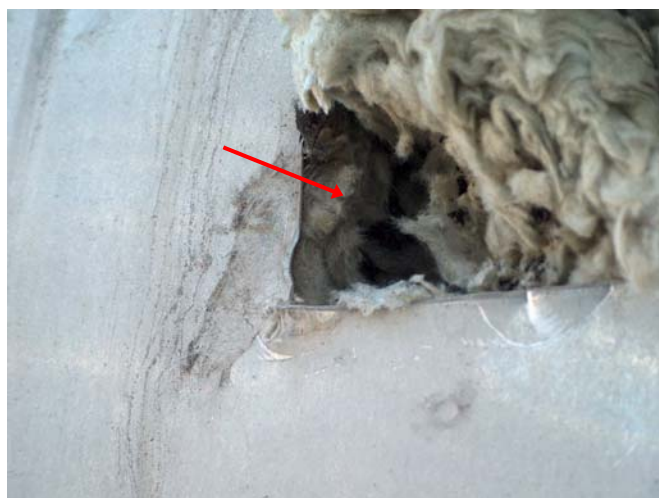
Nr. 13333 - 05

C10: materiale coibente, apparecchiatura E350

Frases di Rischio: R38-R40

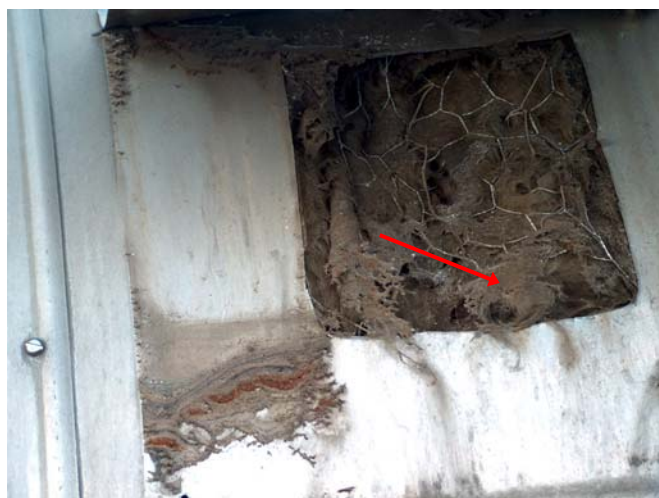
Nr. 13334 - 05

C11: materiale coibente apparecchiatura E337

Frases di Rischio: R38-R40

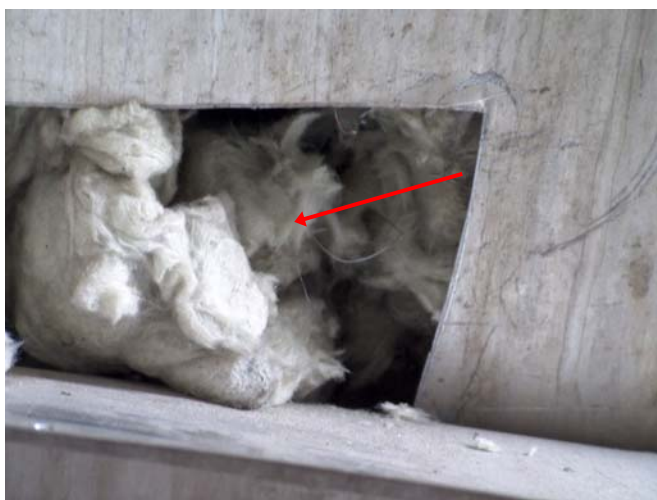
Nr. 13335 - 05

C12: materiale coibente apparecchiatura E333

Frases di Rischio: R38-R40

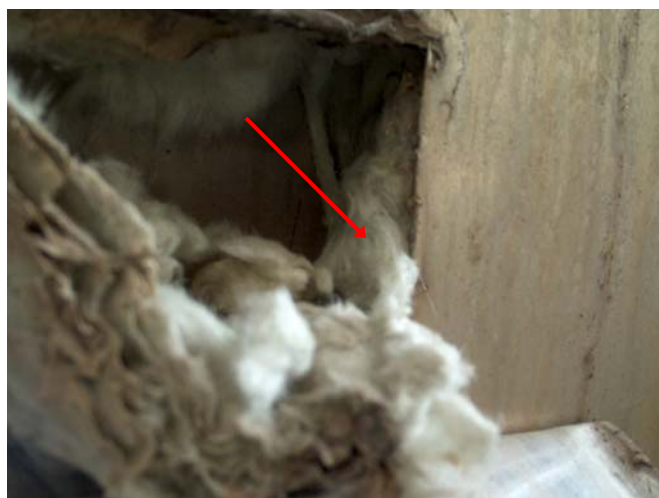
Nr. 13336 - 05

C13: materiale coibente, apparecchiatura E334

Frases di Rischio: R38-R40

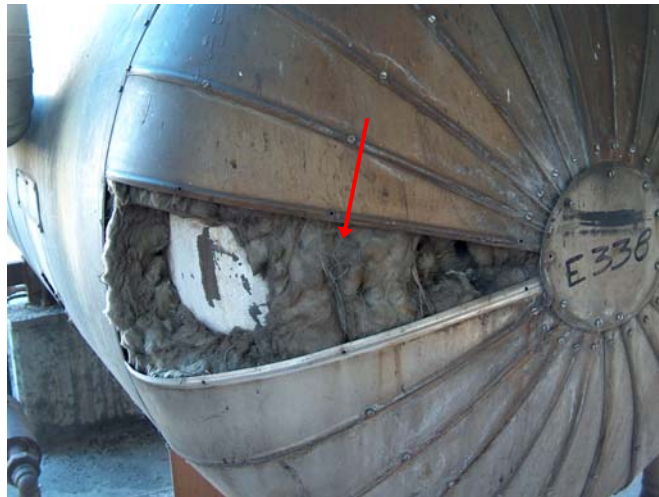
Nr. 13337 - 05

C14: materiale coibente, apparecchiatura E338

Frases di Rischio: R38-R40

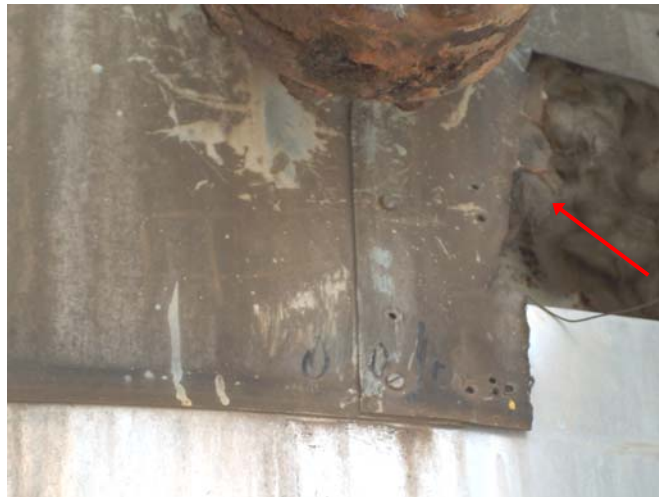
Nr. 13338 - 05

C15: materiale coibente, apparecchiatura R201/C

Frases di Rischio: R38-R40

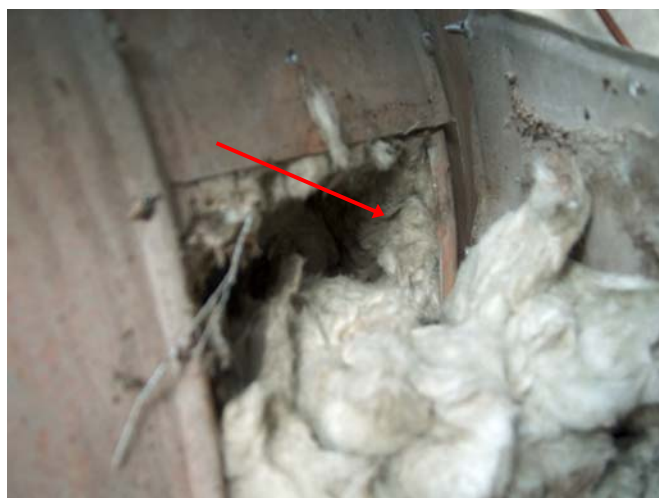
Nr. 13339 - 05

C16: materiale coibente, apparecchiatura R202/A

Frases di Rischio: R38-R40

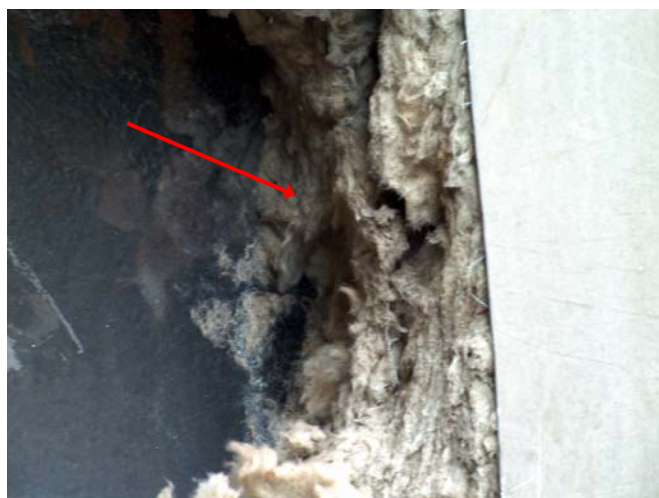
Nr. 13340 - 05

C17: materiale coibente, apparecchiatura E259/S

Frases di Rischio: R38-R40

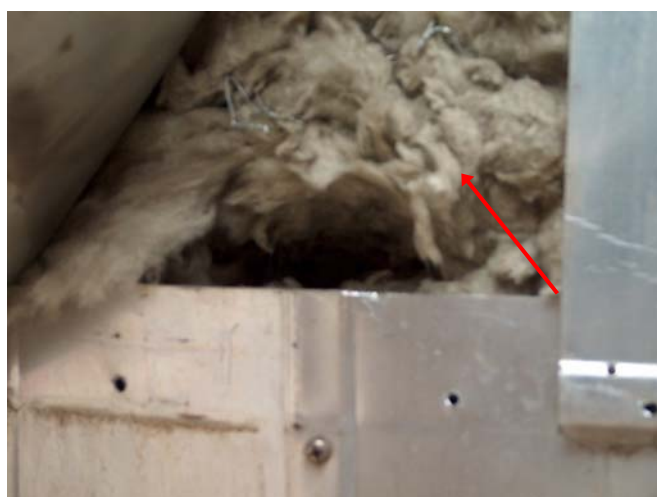
Nr. 13341 - 05

C18: materiale coibente più esterno, apparecchiatura DP274

Frase di Rischio: R38

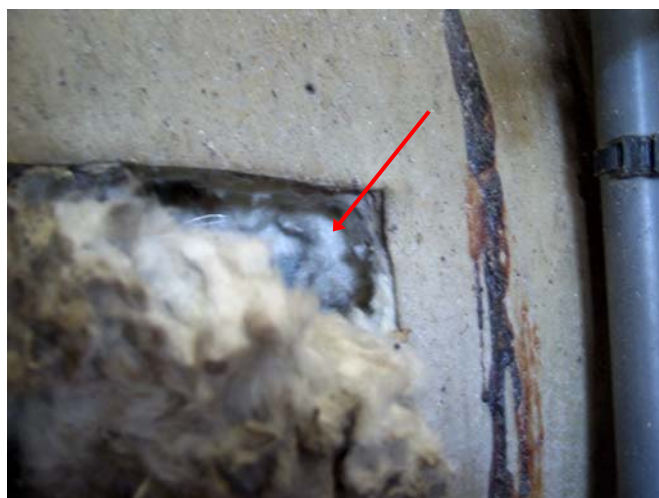
Nr. 13342 - 05

C19: materiale coibente apparecchiatura E174/A

Frases di Rischio: R38-R40

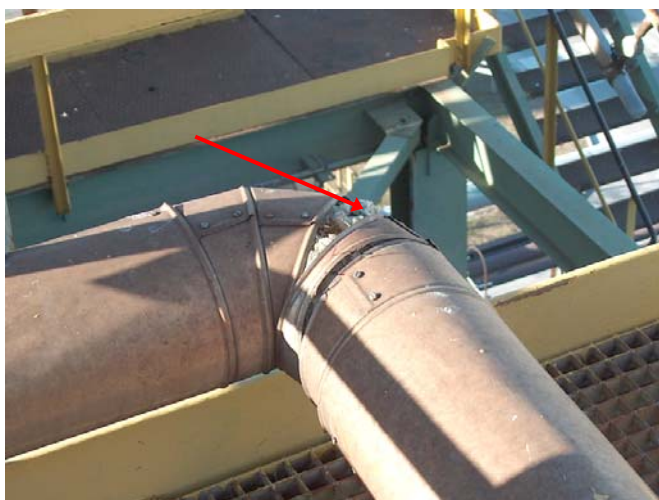
Nr. 13343 - 05

C20: materiale coibente linea vapore VS520, uscita da apparecchiatura DP106

Frases di Rischio: R38-R40

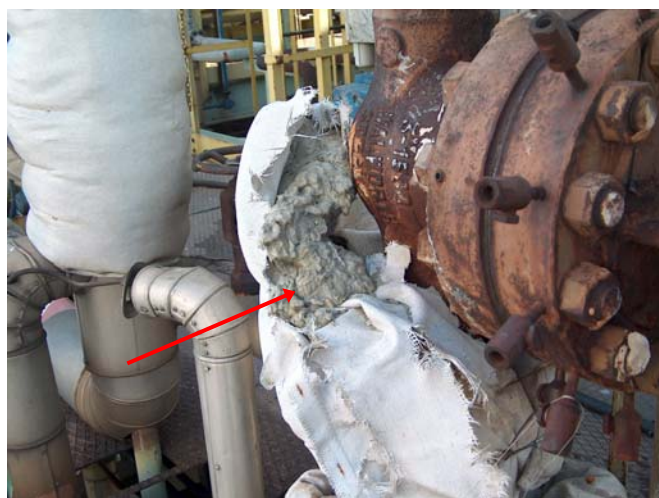
Nr. 13344 - 05

C21: cuscino isolante c/o apparecchiatura DP108

Frases di Rischio: R38-R40

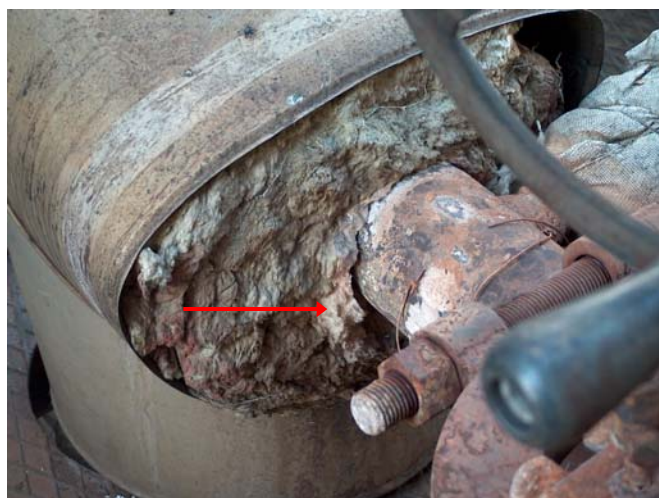
Nr. 13345 - 05

C22: materiale coibente più interno, linea vapore VS 546 da collettore (B115/B) a VS 547

Frase di Rischio: R38

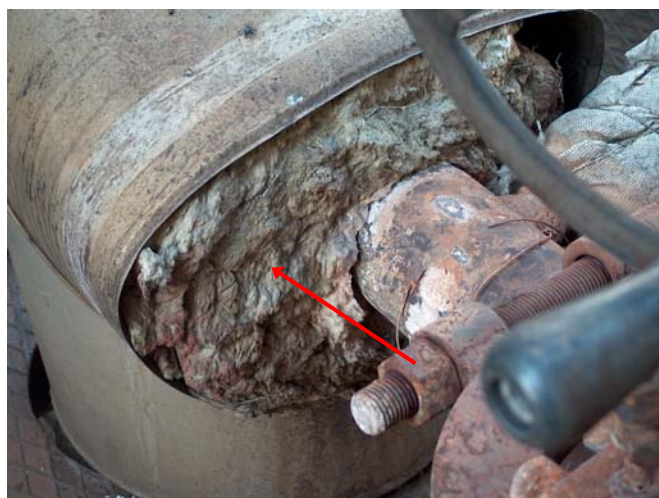
Nr. 13346 - 05

C23: materiale coibente più esterno, linea vapore VS 546 da collettore (B115/B) a VS 547

Frases di Rischio: R38

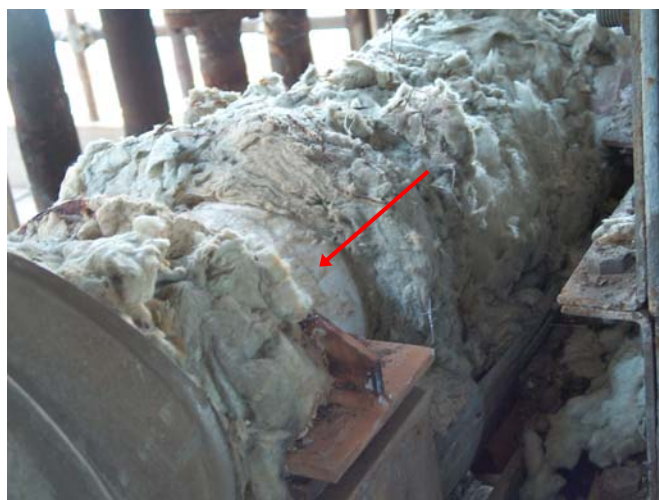
Nr. 13347 - 05

C24: materiale coibente più interno, linea vapore VH
c/o valvole, forno B102

Frase di Rischio: R38 - R49

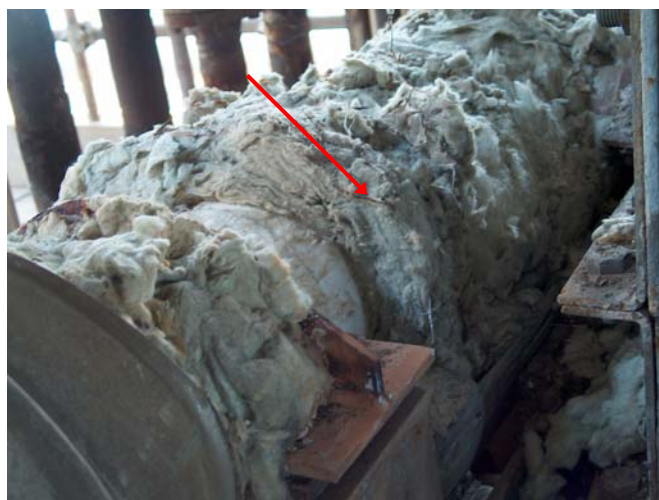
Nr. 13348 - 05

C25: materiale coibente più esterno, linea vapore VH
c/o valvole, forno B102

Frase di Rischio: R38

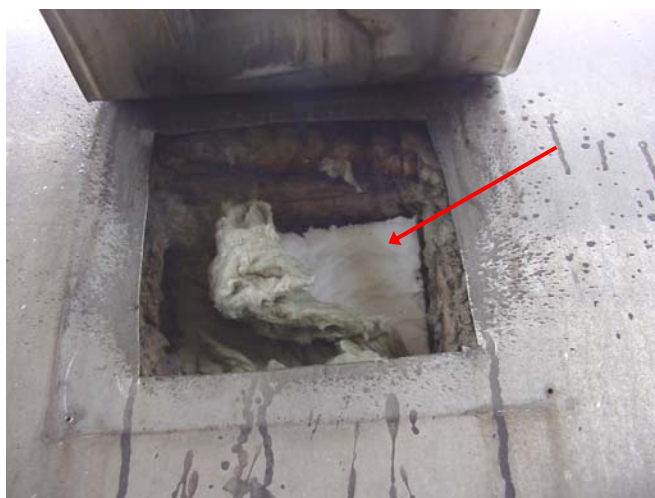
Nr. 13599 - 05

C40: materiale coibente più interno, apparecchiatura DP114

Frase di Rischio: R38

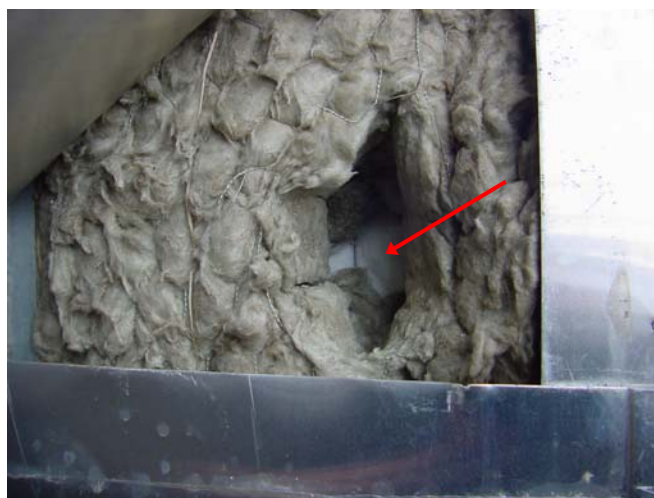
Nr. 13600 - 05

C41: materiale coibente più interno, apparecchiatura DP111

Frase di Rischio: R38

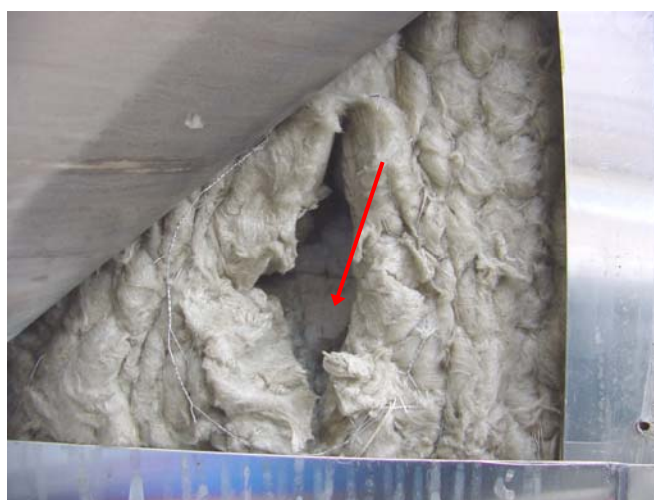
Nr. 13601 - 05

C42: materiale coibente più interno, apparecchiatura DP109

Frase di Rischio: R38

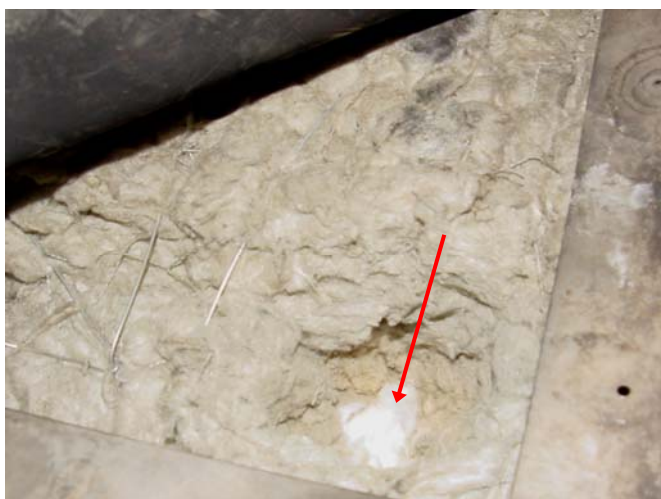
Nr. 13603 - 05

C44: materiale coibente più interno, linea cross-over, punto di uscita dal forno B114

Frases di Rischio: R38

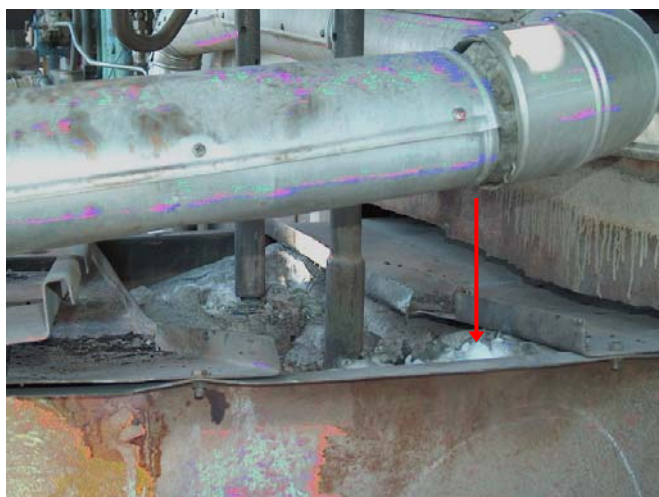
Nr. 13605 - 05

C46: materiale coibente, cassone forno B 114

Frase di Rischio: R38

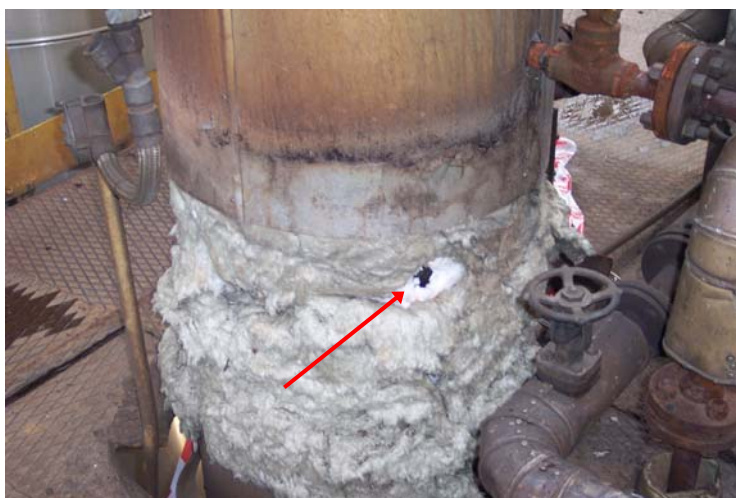
Nr. 13607 - 05

C48: materiale coibente più interno, uscita linea gas di processo da E103/A

Frase di Rischio: R38 - R49

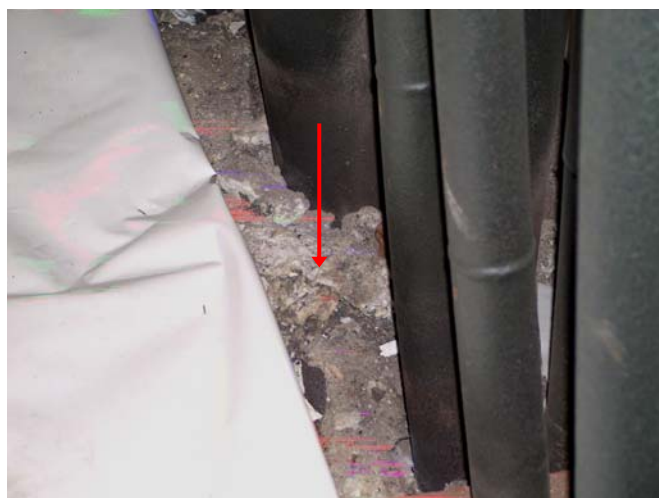
Nr. 13608 - 05

C49: materiale coibente, fondo forno B102

Frase di Rischio: R38

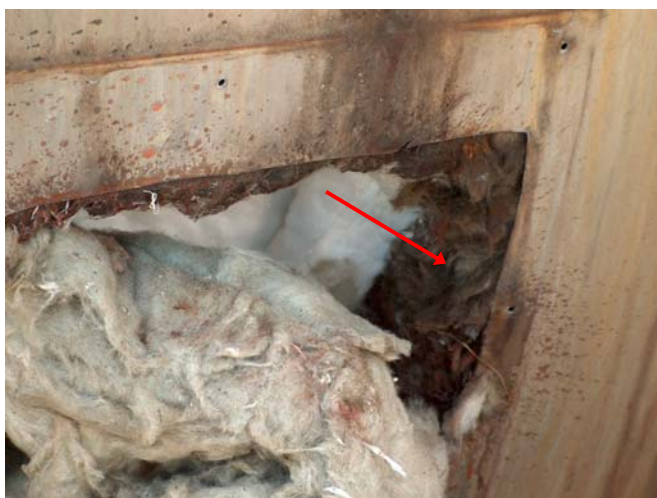
Nr. 14240 - 05

C26: materiale coibente più esterno, apparecchiatura DP101

Frases di Rischio: R38-R40

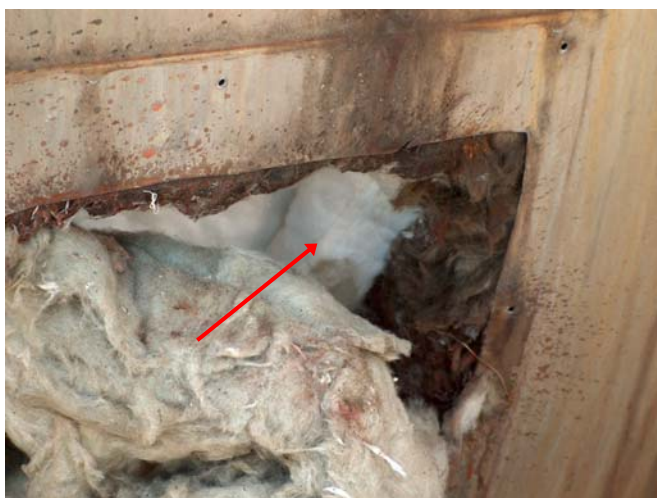
Nr. 14241 - 05

C27: materiale coibente più interno, apparecchiatura DP101

Frase di Rischio: R38

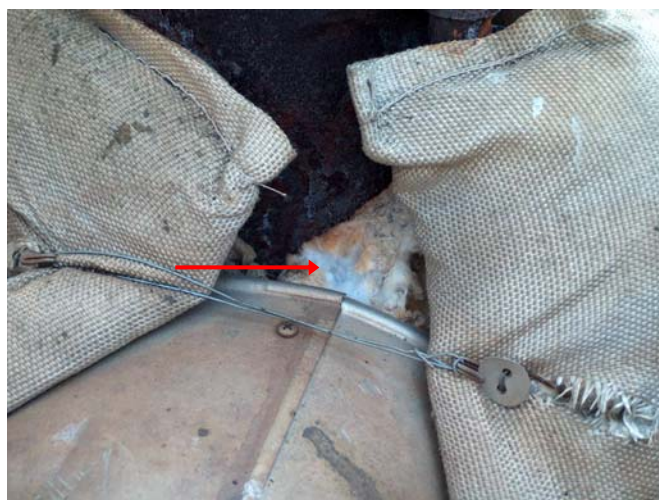
Nr. 14242 - 05

C28: materiale coibente più interno, linea acqua demi presso DP101

Frase di Rischio: R38

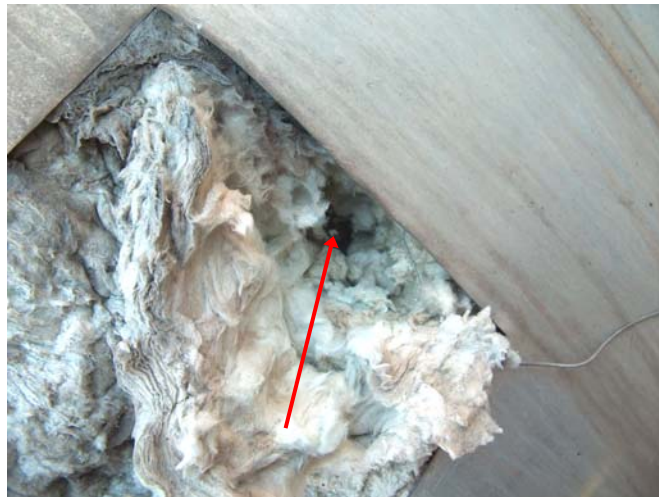
Nr. 14243 - 05

C29: materiale coibente più interno, apparecchiatura DP102

Frase di Rischio: R38

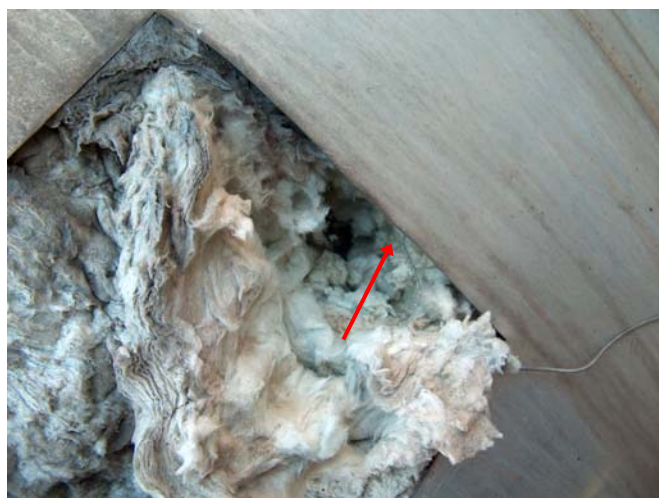
Nr. 14244 - 05

C30: materiale coibente più esterno, apparecchiatura DP102

Frases di Rischio: R38-R40

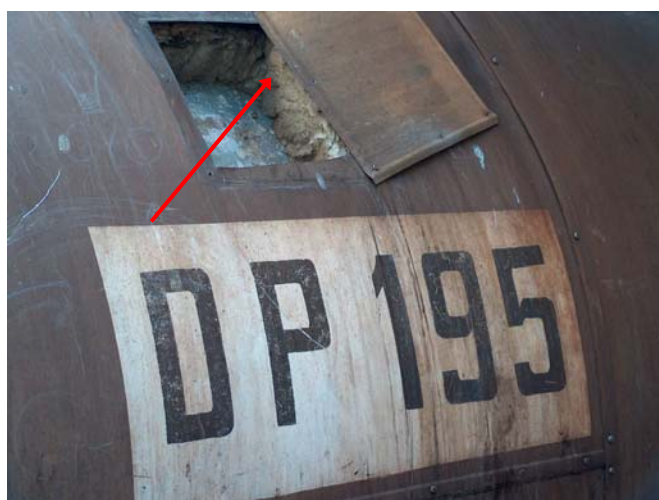
Nr. 14245 - 05

C31: materiale coibente, apparecchiatura DP195

Frases di Rischio: R38-R40

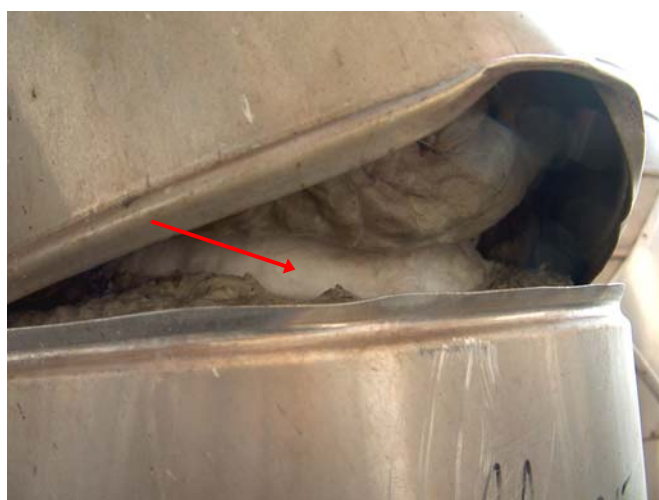
Nr. 14246 - 05

C32: materiale coibente più interno, linea vapore di ritorno c/o apparecchiatura DP110

Frase di Rischio: R38

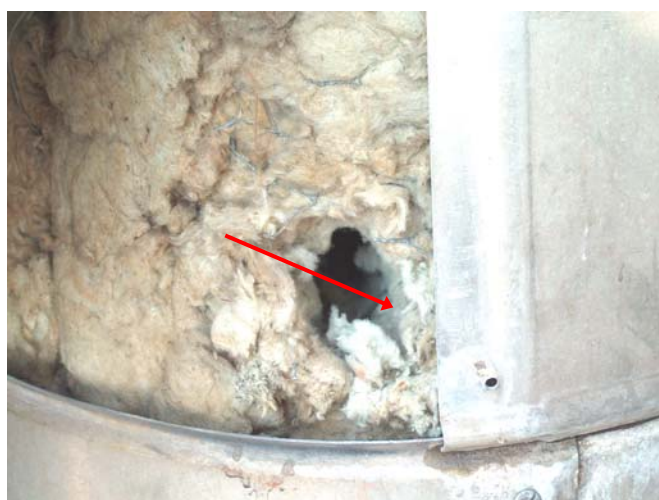
Nr. 14247 - 05

C33: materiale coibente, linea acqua demi da DP107 a E107/A

Frase di Rischio: R38

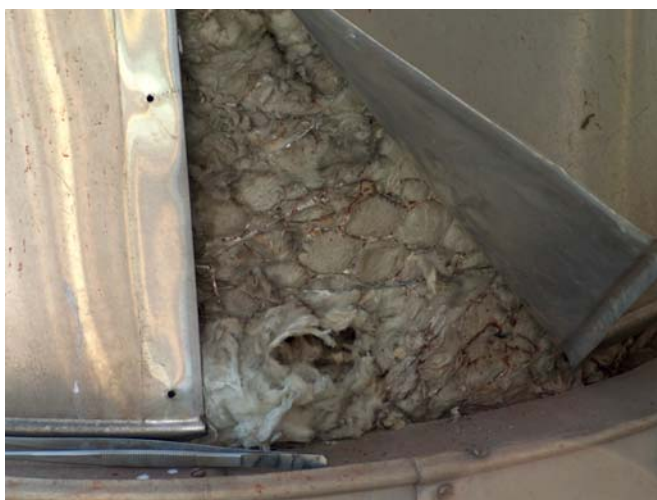
Nr. 14248 - 05

C34: materiale coibente, uscita linea gas di processo da E107A

Frase di Rischio: R38

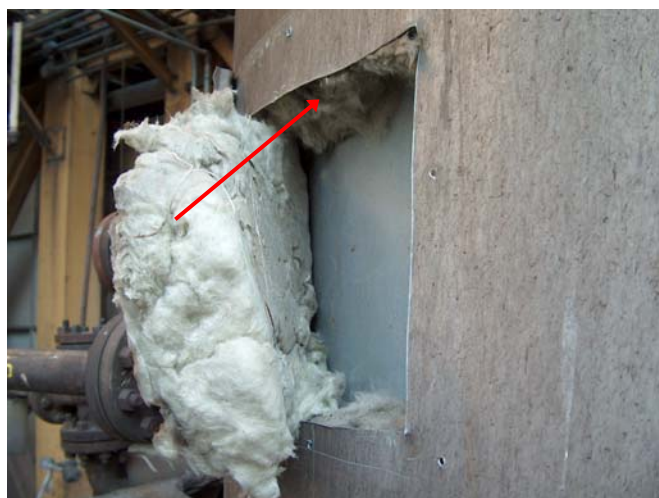
Nr. 14249 - 05

C35: materiale coibente, apparecchiatura DP118

Frases di Rischio: R38-R40

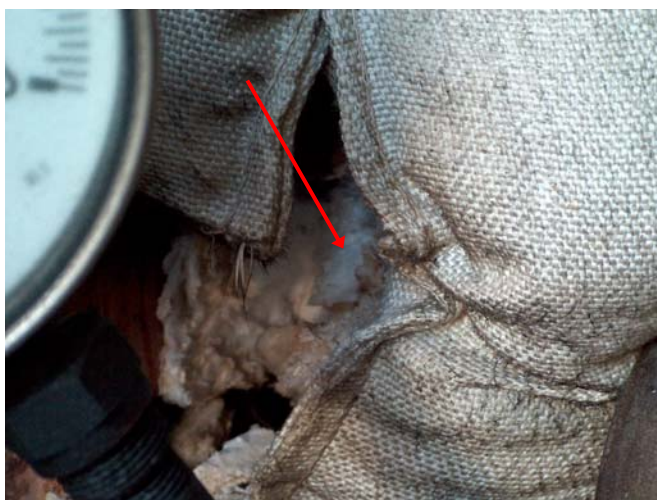
Nr. 14250 - 05

C36: materiale coibente individuato sotto ai cuscini isolanti, apparecchiatura FTG117

Frase di Rischio: R38

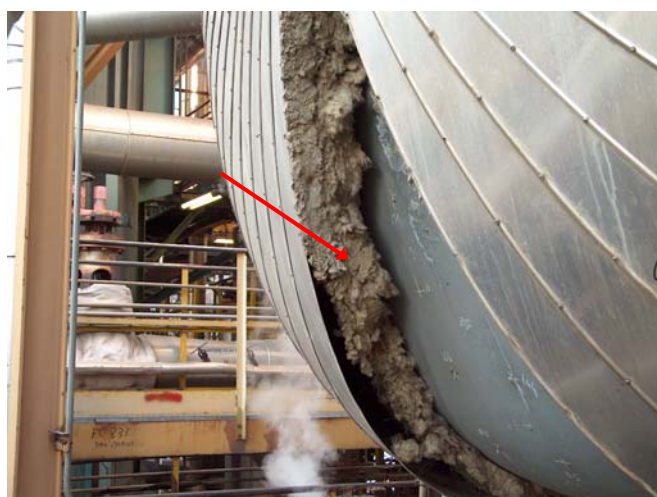
Nr. 14251 - 05

C37: materiale coibente, apparecchiatura DP124

Frase di Rischio: R38-R40

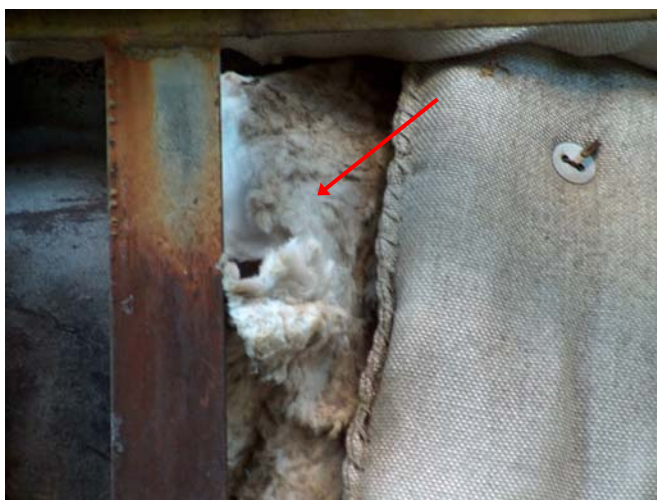
Nr. 14252 - 05

C38: materiale coibente più interno, linea vapore VS
che da compressore FTP201 va al riscaldatore
B115/B

Frases di Rischio: R38

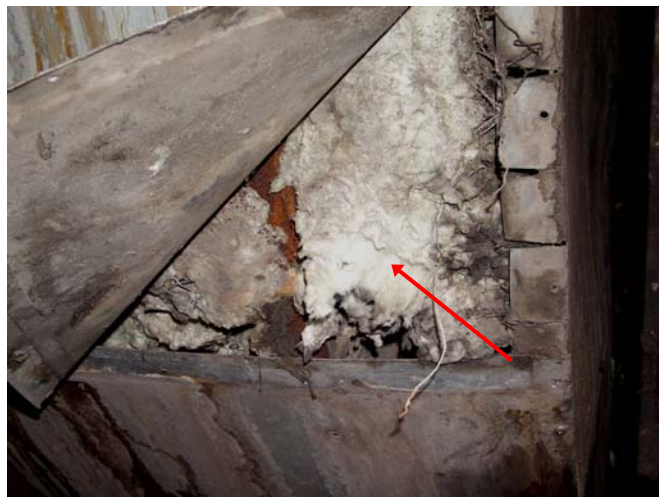
Nr. 14253-05

**C39: materiale coibente, ventilatore della turbina
FTP135**

Frases di Rischio: R38-R40

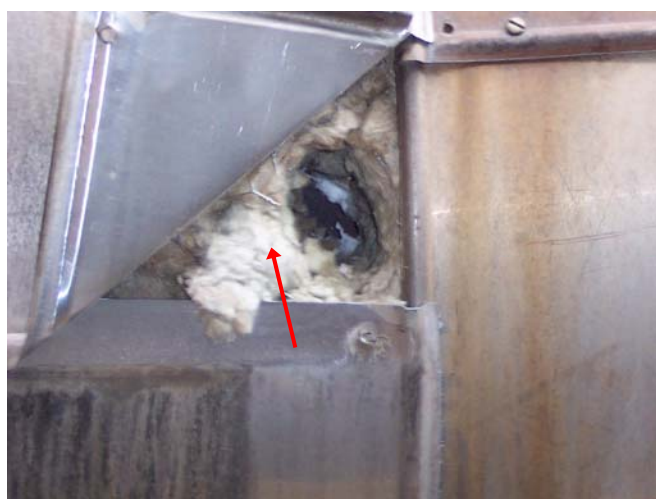
Nr. 15685 - 05

C54: materiale coibente più esterno, linea vapore VH presso passerella centrale, forno B108

Frases di Rischio: R38

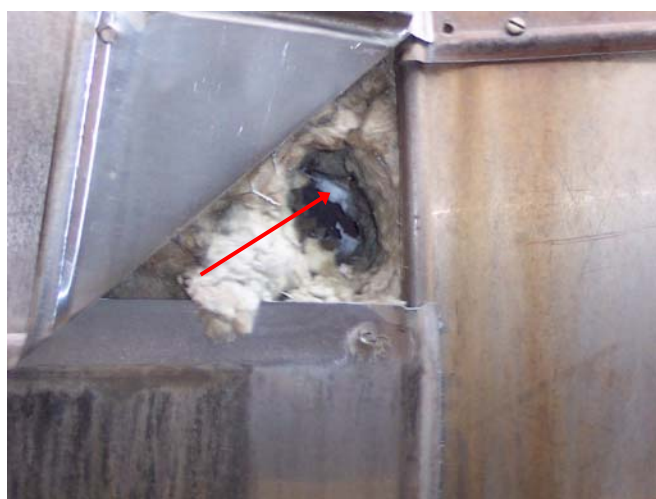
Nr. 15686 - 05

C55: materiale coibente più interno, linea vapore VH presso passerella centrale, forno B108

Frase di Rischio: R38 - R49

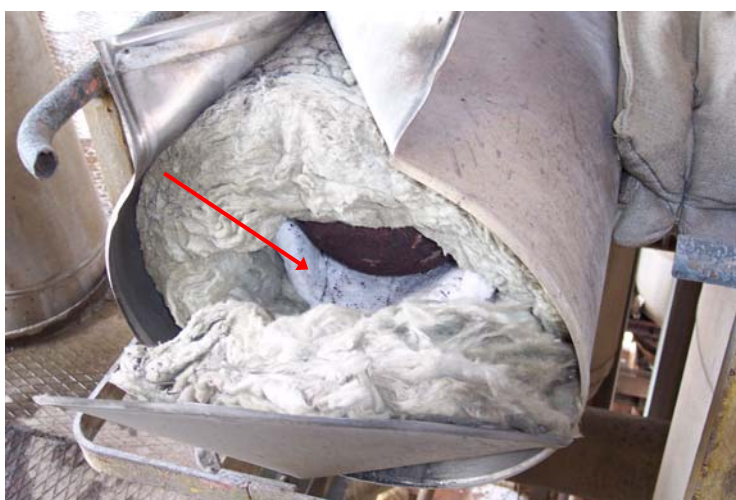
Nr. 15687 - 05

C56: materiale coibente più interno, bottiglie alte dell' E112/A

Frases di Rischio: R38

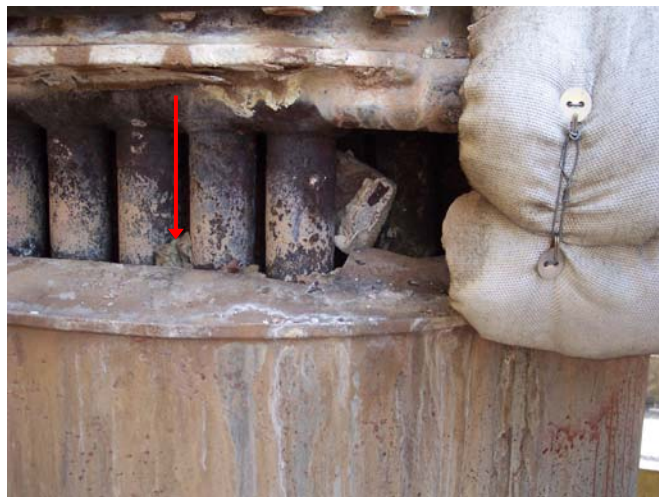
Nr. 15688 - 05

C57: materiale coibente più esterno, apparecchiatura E112/B

Frases di Rischio: R38-R40

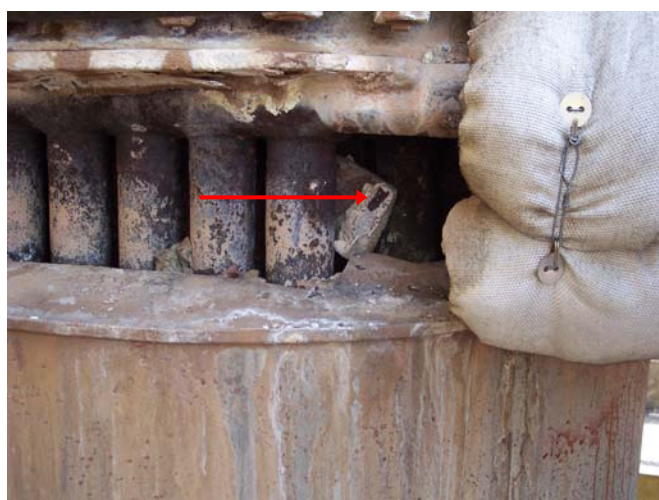
Nr. 15689 - 05

C58: materiale coibente più interno, apparecchiatura E112/B

Frase di Rischio: R38 - R49

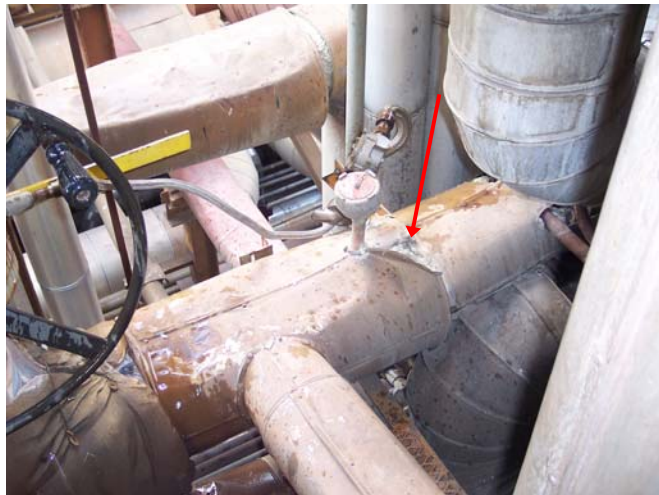
Nr. 15690 - 05

C59: materiale coibente più interno, linea vapore VH
c/o valvole, forno B106

Frases di Rischio: R38

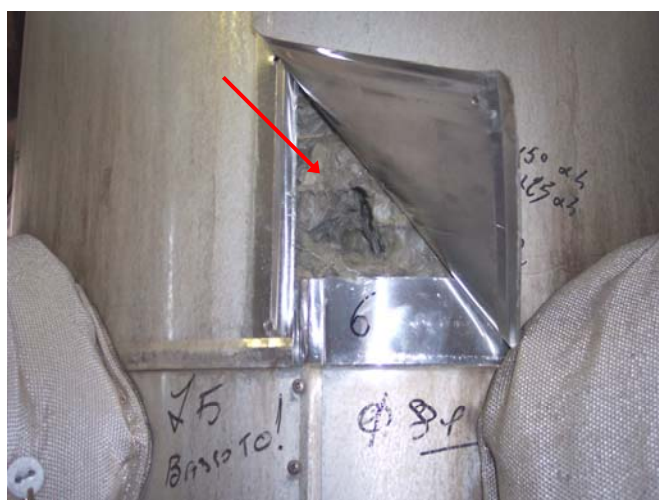
Nr. 15691 - 05

C60: materiale coibente, mixer B106

Frases di Rischio: R38

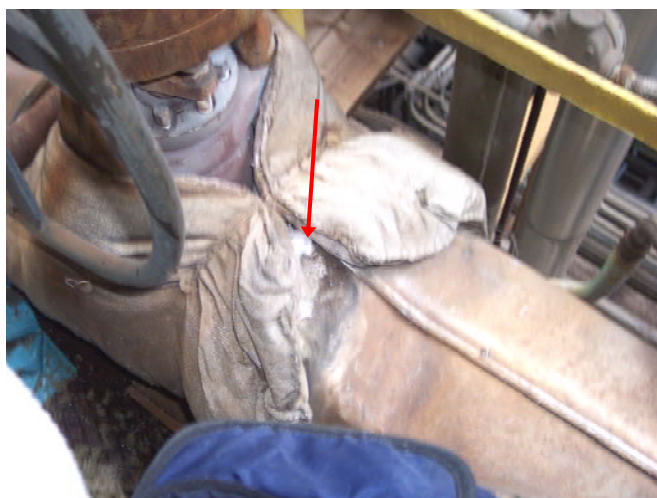
Nr. 15692 - 05

C61: materiale coibente più interno, linea vapore VH
c/o valvole, forno B104

Frases di Rischio: R38

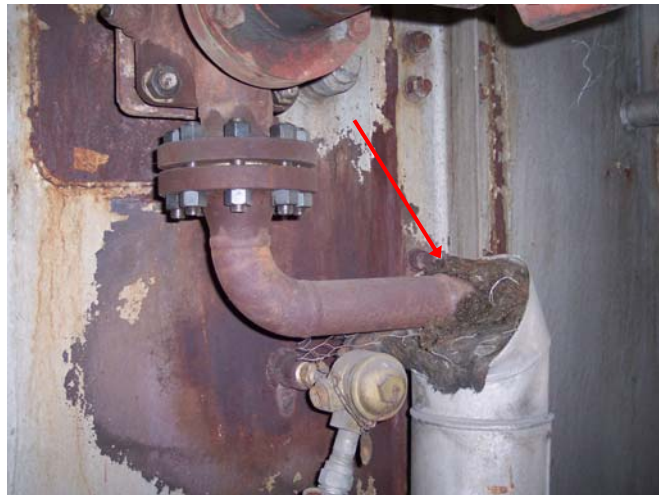
Nr. 15693 - 05

C62: materiale coibente, linea alimentazione formelle, forno B104

Frasi di Rischio: R38-R40

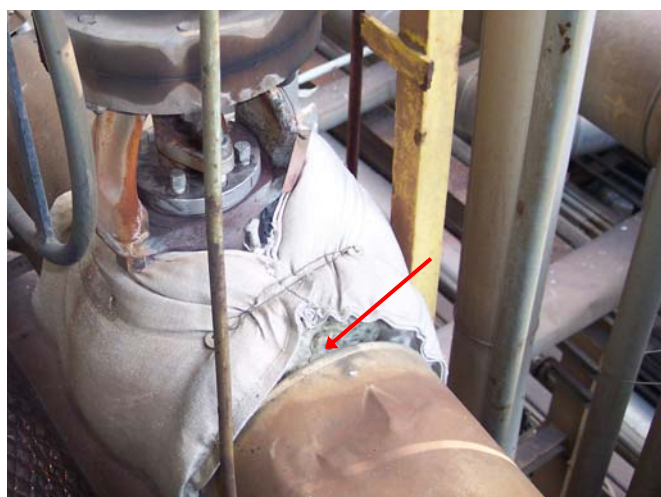
Nr. 15694 - 05

C63: materiale coibente più interno, linea vapore VH
c/o valvole, forno B105

Frases di Rischio: R38

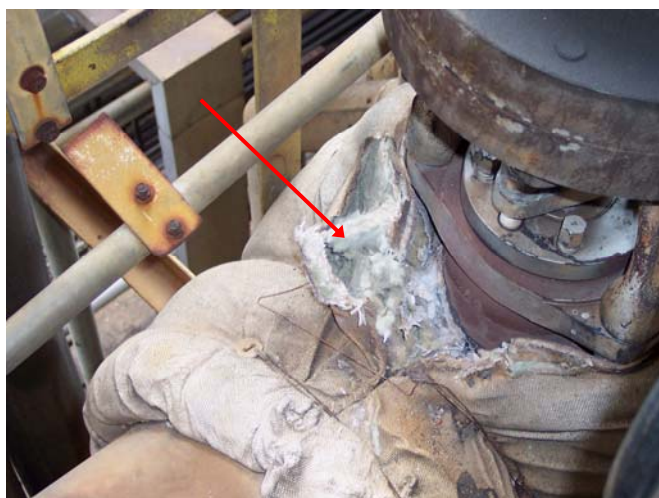
Nr. 15695 - 05

C64: materiale coibente più interno, linea vapore VH
c/o valvole, forno B103

Frases di Rischio: R38

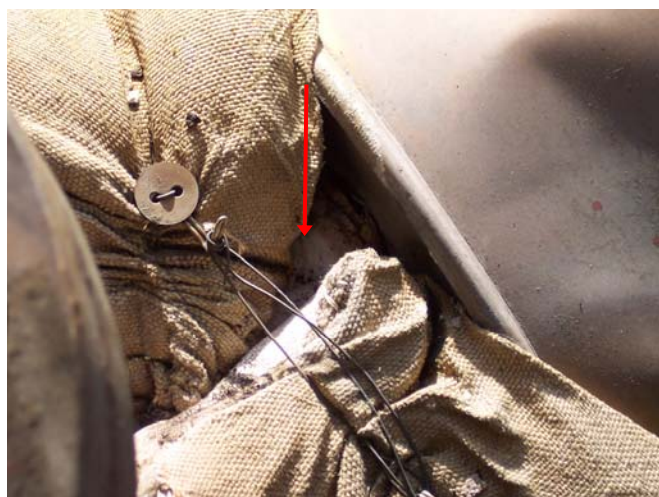
Nr. 15696 - 05

C65: materiale coibente più interno, linea vapore VH
c/o valvole, forno B101

Frases di Rischio: R38

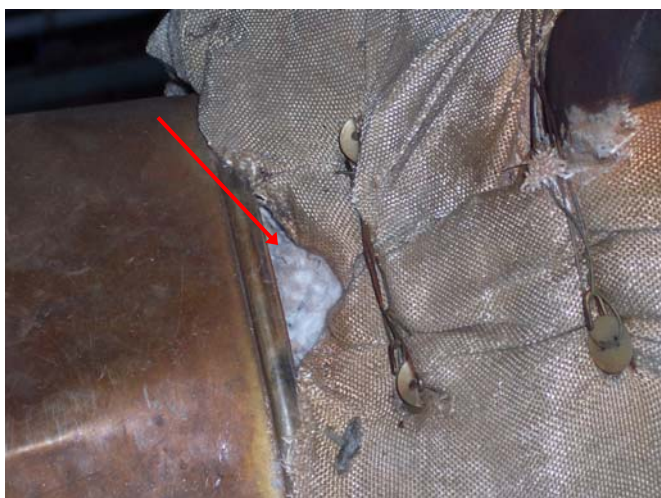
Nr. 15697 - 05

C66: materiale coibente più interno, linea vapore VH
c/o valvole, forno B107

Frases di Rischio: R38

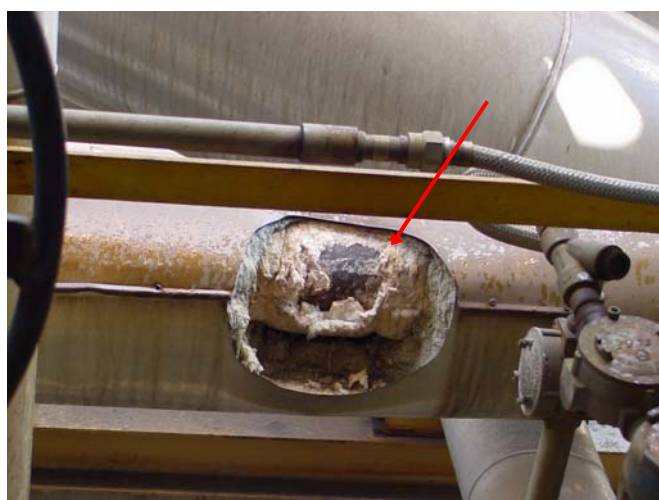
Nr. 15699 - 05

C68: materiale coibente più interno, linea vapore VH
c/o valvole, forno B108

Frase di Rischio: R38 - R49

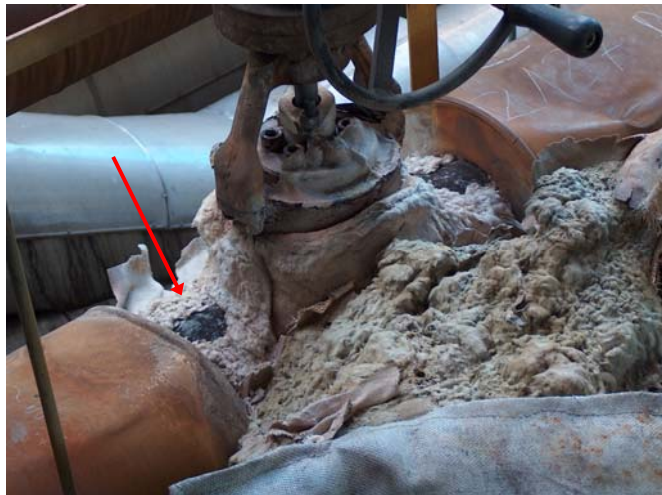
Nr. 15700 - 05

C69: materiale coibente più interno, linea vapore VH
c/o valvole, forno B109

Frase di Rischio: R38 - R49

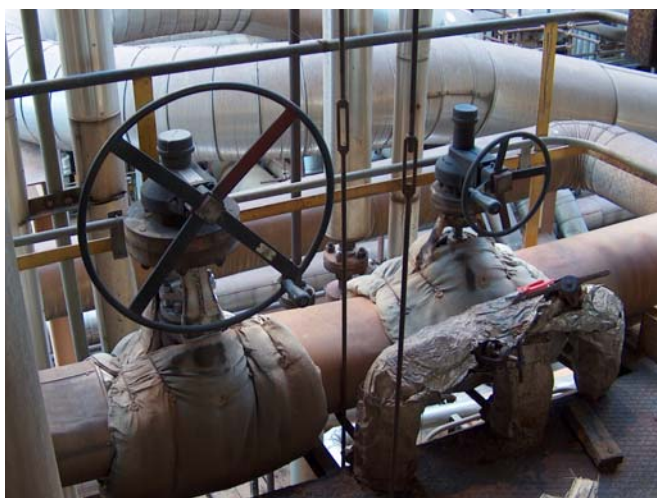
Nr. 15701 - 05

C70: materiale coibente più interno, linea vapore VH
c/o valvole, forno B110

Frases di Rischio: R38

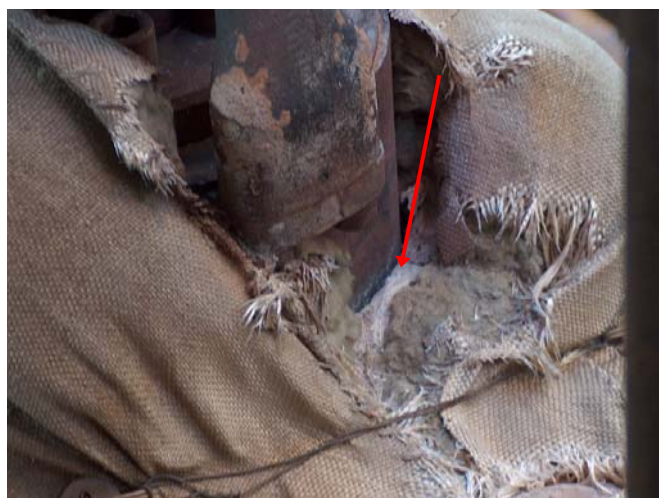
Nr. 15702 - 05

C71: materiale coibente più interno, linea vapore VH
c/o valvole, forno B111

Frasedi Rischio: R38

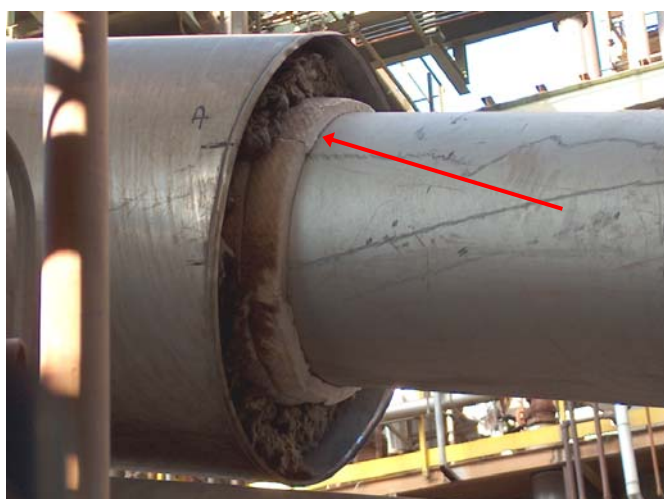
Nr. 15703 - 05

C72: materiale coibente più interno, linea vapore VH
c/o valvole, forno B112

Frase di Rischio: R38

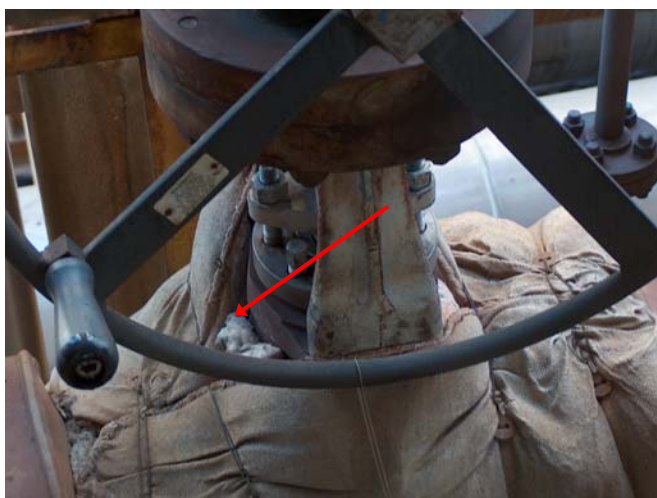
Nr. 15704 - 05

C73: materiale coibente più interno, linea vapore VH
c/o valvole, forno B113

Frases di Rischio: R38
