Allegato al Rapporto di Prova

POLIMERI EUROPA

STABILIMENTO DI PORTO MARGHERA

REPARTO CR 1/3

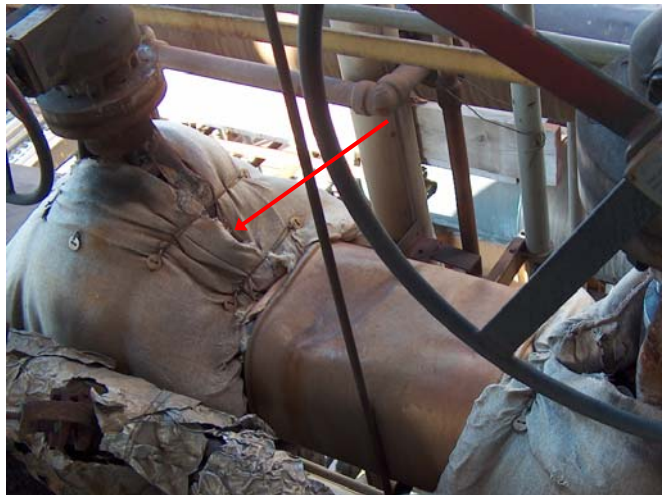
Nr. 15705 - 05

C74: materiale coibente più interno, linea vapore VH
c/o valvole, forno B114

Frases di Rischio: R38

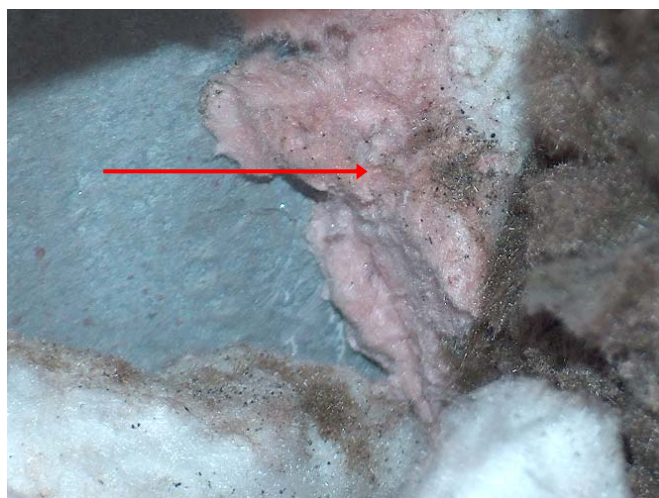
Nr. 17700 -05

C80: materiale coibente più interno, DP112

Frase di Rischio: R38 - R49

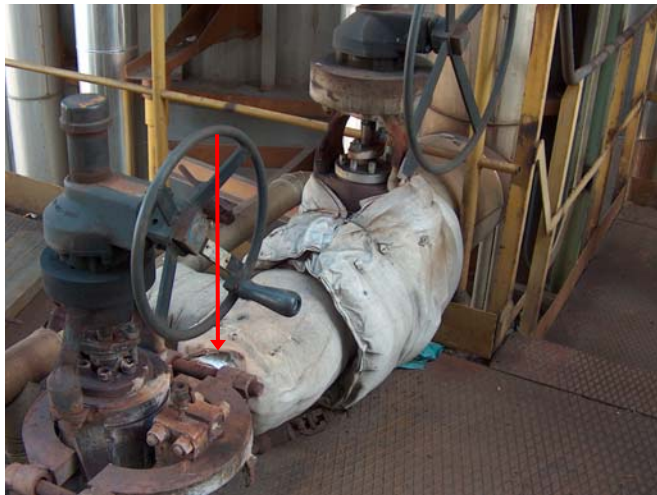
Nr. 17704 -05

C84: materiale coibente più interno, linea vapore VH
c/o valvole, B115/A

Frases di Rischio: R38

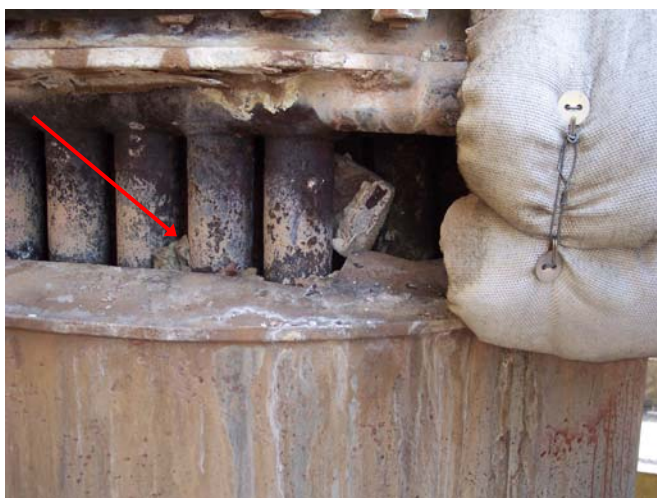
**C106 materiale coibente più interno,
C58bis: apparecchiatura E112B**

Frase di Rischio: R38 – R40

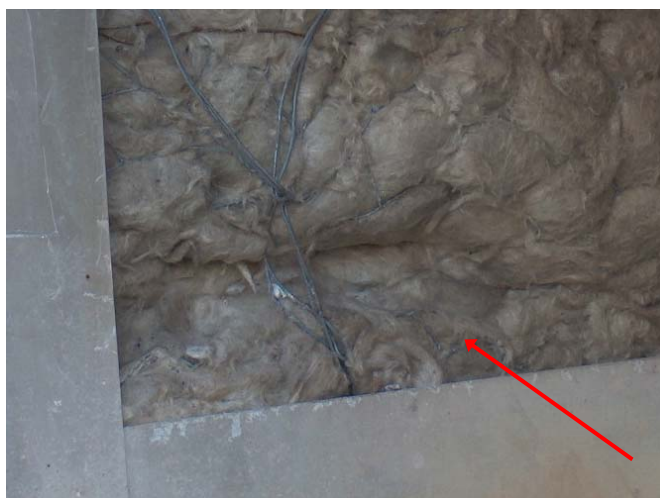
C92: materiale coibente più esterno, apparecchiatura E271/A

Frase di Rischio: R38-R40

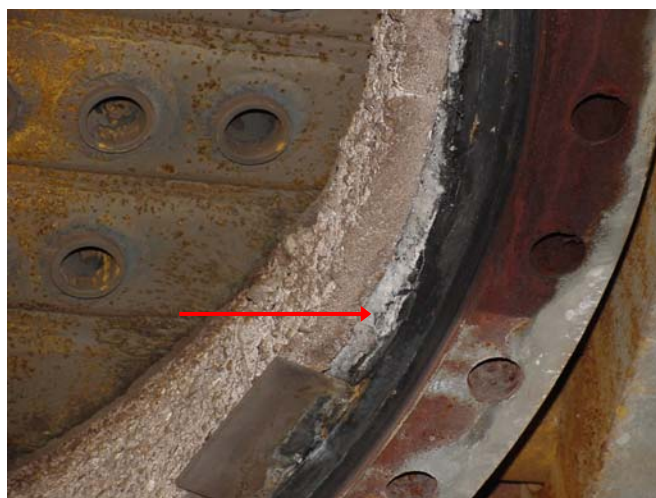
C147: materiale coibente tra refrattario e metallo
formelle del cono caldo E101/A

Frase di Rischio: R38 – R40
