La Società Fluorsid S.p.A. ha proceduto alla valutazione visiva dello stato di degrado delle superfici in cemento-amianto ed alla valutazione della concentrazione delle fibre aerodisperse negli ambienti di lavoro.

PLANIMETRIA DELLO STABILIMENTO: LOCALIZZAZIONE DELLE COPERTURE IN ETERNIT

| FLUORSID S.p.A. | | | | | |
| Oggetto: LOCALIZZAZIONE COPERTURE IN ETERTIT | | | | Nome del file: FLG_PLAN_B16_TAV_08/10 | |

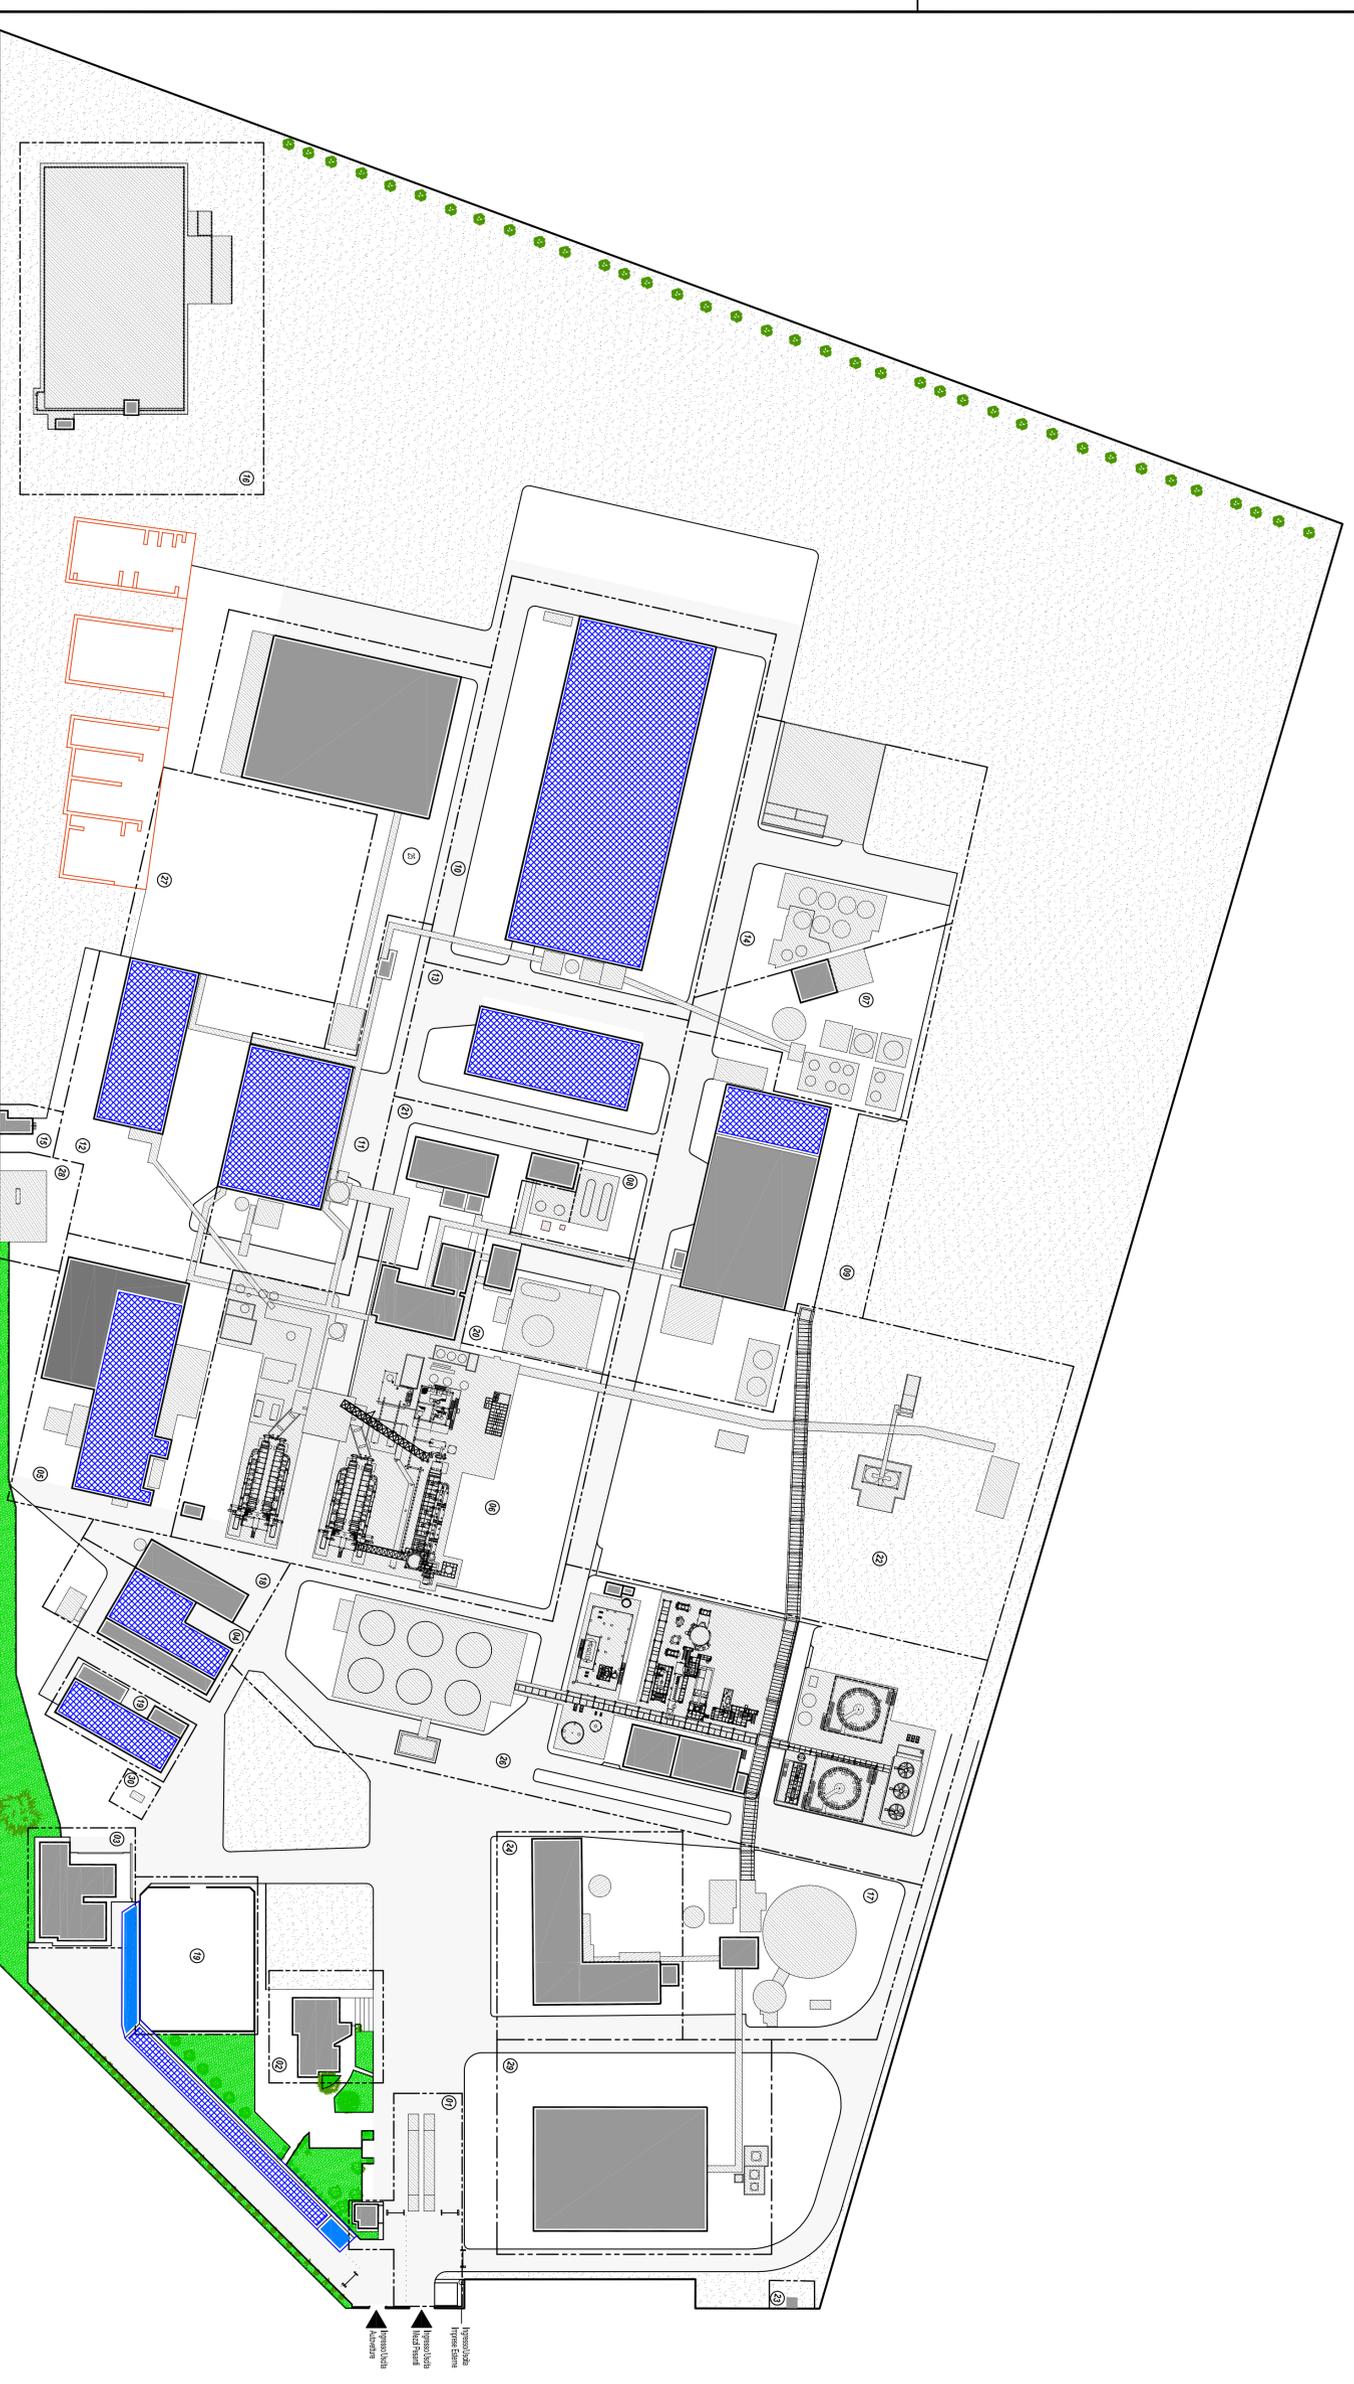
L'ubicazione dei fabbricati all'interno dello stabilimento è riportata nella planimetria allegata alla presente relazione.
