Stabilimento di Porto Torres

**MATERIALI CONTENENTI AMIANTO
CENSIMENTO / PIANO DI RIMOZIONE**

DESCRIZIONE: DISEGNO
PLANIMETRIA STABILIMENTO
CENSIMENTO MATERIALI CONTENENTI AMIANTO

DATA: 06/10/2009

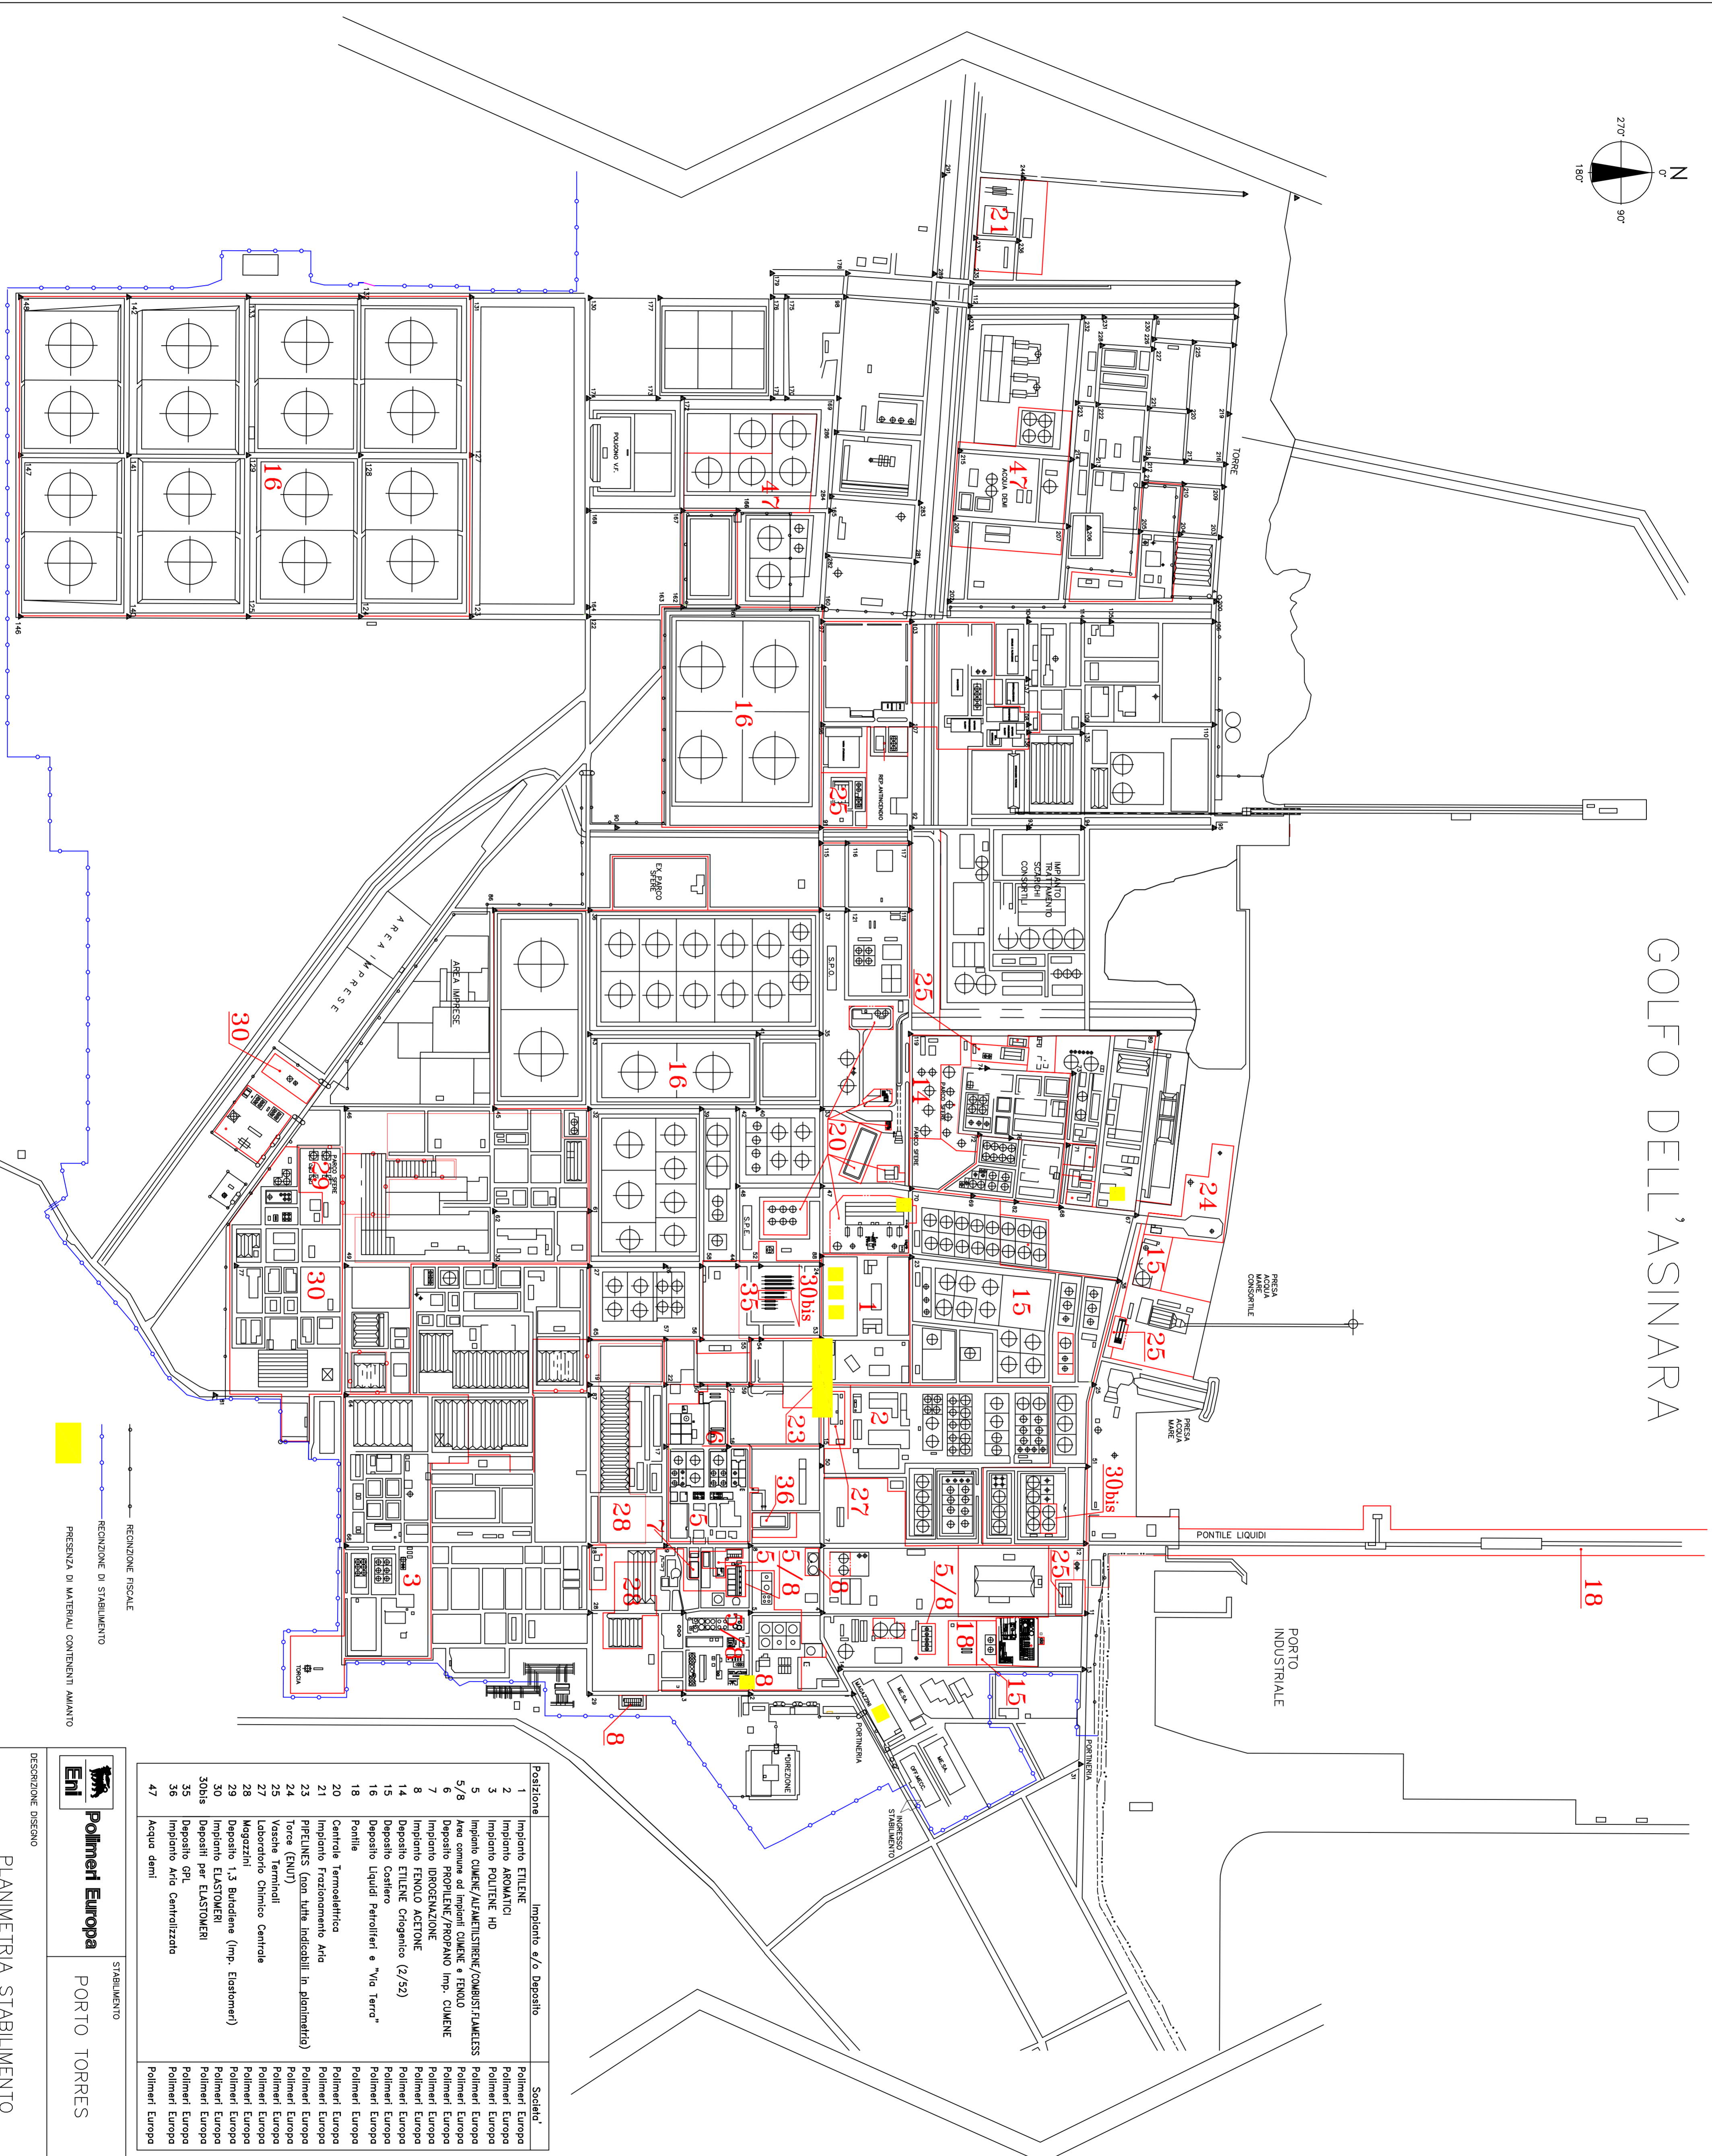
RECONIZIONE FISCALE
 RECONIZIONE DI STABILIMENTO
 PRESENZA DI MATERIALI CONTENENTI AMIANTO
