Oggetto: Trasmissione nota tecnica di ARPA dell'11/09/2011 - Evento accensione torcia RV401 della POLIMERI EUROPA di Brindisi.

RAPPORTO DI ARPA PUGLIA
EVENTO DI ACCENSIONE TORCIA RV401 C/O POLIMERI EUROPA DI BRINDISI
11 SETTEMBRE 2011

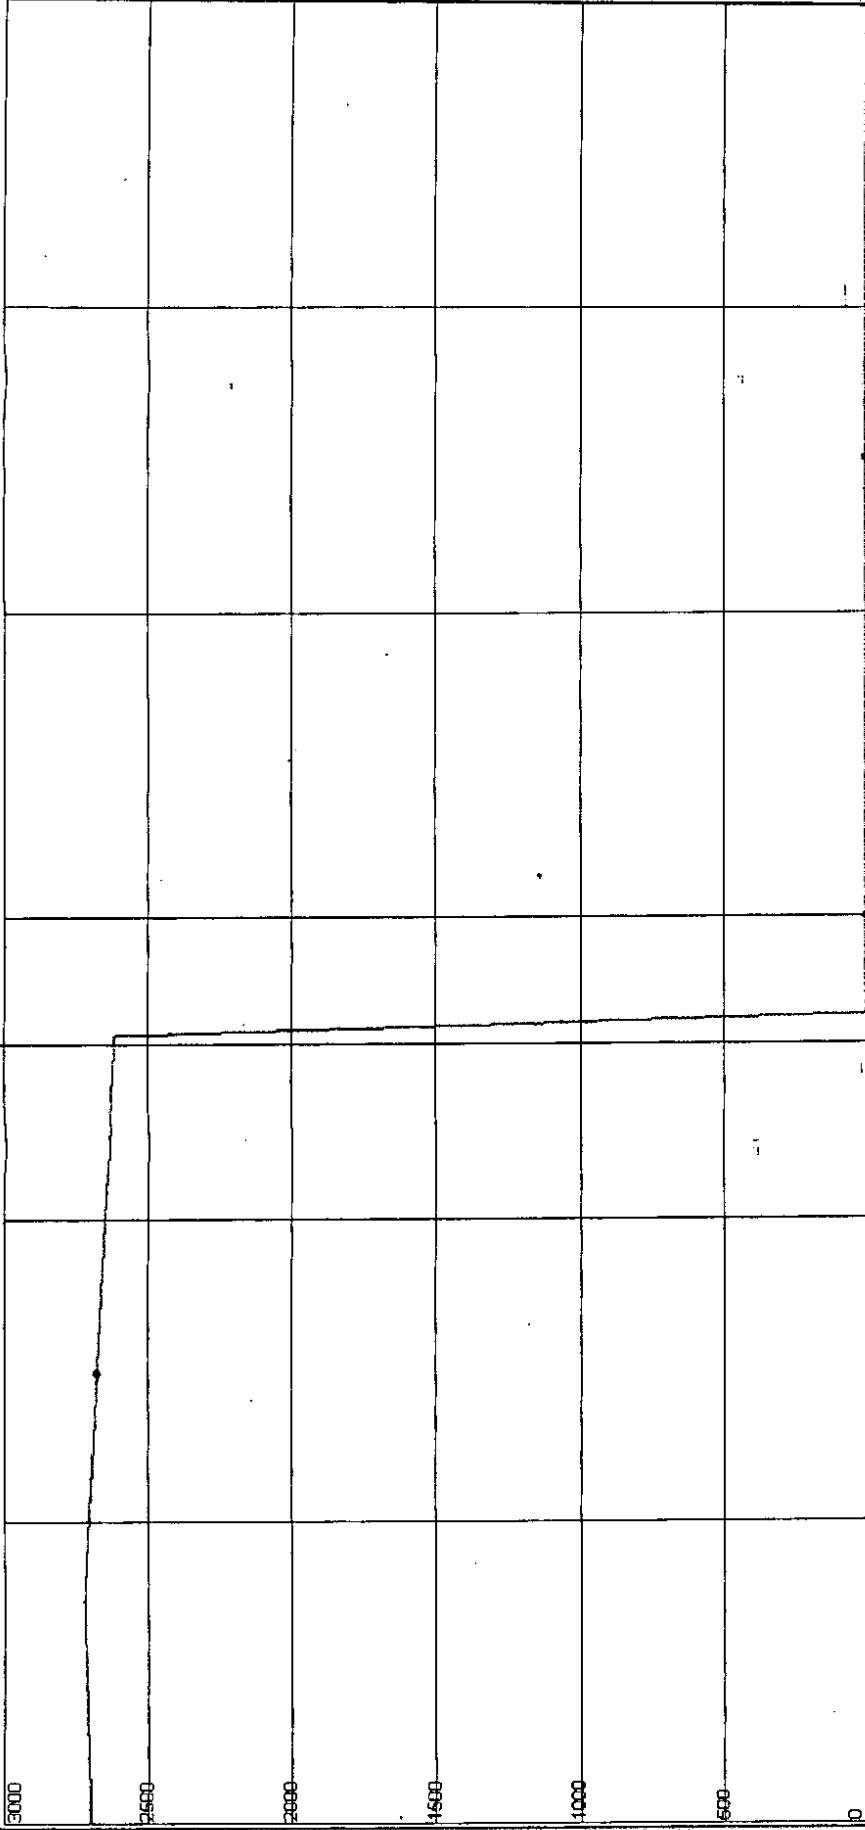
Pict-0

E' stato acquisito il diagramma dell'andamento dell'assorbimento elettrico del compressore gas di riciclo dalle ore 06,00 alle ore 09,00 dell'11/09/2011, dal quale si evince che il blocco è avvenuto alle ore 7,17.

Si precisa che prima dell'evento il **compressore di riciclo** della linea "1" performava correttamente con un'assorbimento elettrico pari a circa 2619 KW.

Si acquisisce diagramma dell'andamento dell'assorbimento elettrico del compressore gas di riciclo (**CYCLE GAS - K4003**).
