Oggetto : Certificato di collaudo Statico le opere ricadenti nella legge 1086 per la centrale a ciclo combinato da 400MW di Rosignano

COLLAUDO STATICO

ai sensi della Legge n. 64 del 02.02.1974, L.1086/71 e succ. D.M. del 24.01.86, relativo ai lavori di centrale termoelettrica a ciclo combinatola 380 MW ed edifici annessi

CERTIFICATO DI COLLAUDO

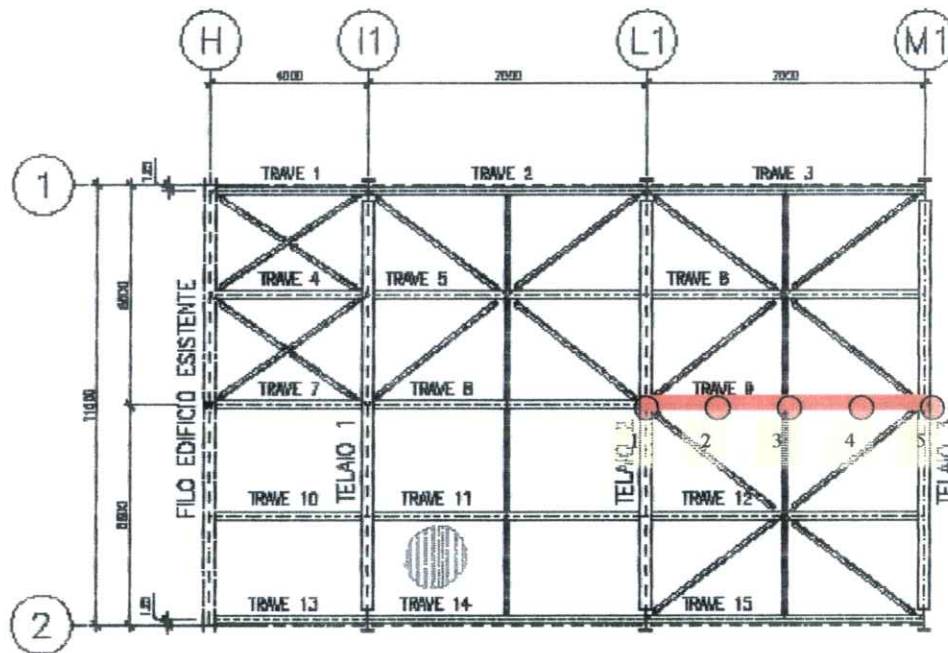
Figura 1. Pianta dell'impalcato

1. Posizionamento di 5 flessimetri sulla trave oggetto di verifica, individuati in figura 1 con i numeri da 1 a 5
2. Misurazione a vuoto dei cinque flessimetri
3. Posizionamento di gommoni da riempire con acqua in modo da simulare un carico uniformemente distribuito sull'area di influenza della trave
4. Riempimento dei gommoni sino a raggiungere il carico di esercizio del solaio, con misurazione intermedia e finale
5. Misurazione degli abbassamenti dopo 5', 10', 15'
6. Scarico del solaio con misurazione intermedia e finale
7. Misurazione dopo 15' dallo scarico.

Punto 1	Punto 2	Punto 3	Punto 4	Punto 5
Carico max	0.79	1.12	1.15	0.75	0.12
Carico max dopo 5'	0.79	1.15	1.18	0.76	0.12
Carico max dopo 10'	0.80	1.15	1.18	0.76	0.12
Carico max dopo 15'	0.80	1.17	1.19	0.77	0.12

- Il punto 1, in cui la trave oggetto di misurazione è vincolata su una trave principale, risulta avere un abbassamento maggiore rispetto al punto 5, in cui il vincolo, a causa di un controvento, risulta essere rigido e poco cedevole

- L'abbassamento è prettamente elastico, in quanto si sviluppa istantaneamente con l'aumento del carico, e si arresta quando viene terminato il riempimento dei gommoni (i pochi decimi di mm che si hanno dopo 15' sono da ritenersi trascurabili a causa dell'errore che vi può essere nella taratura dello strumento e nell'errore della misurazione).

- Ipotizzando una trave appoggiata ad un estremo ed incastrata all'altro (ipotesi cautelativa) di lunghezza 7.00 e sezione IPE 400, con il medesimo carico applicato nella prova si ha una freccia teorica in mezzzeria pari a 1.40 mm. La freccia massima teorica, risulta inferiore a quella misurata durante la prova di carico.

- La residua freccia che si ha dopo lo scarico, di entità trascurabile, non dipende dalla presenza di plasticizzazioni, ma esclusivamente dall'assestamento delle giunzioni bullonate della struttura che sono ad oggi non era stata soggetta a sovraccarichi, ma esclusivamente ai pesi portati.
