Oggetto: CONTROLLI AIA - ENEL-AR-CAVRIGLIA-OTTEMPERANZA-Situazione manufatti contenenti amianto presso la Centrale Enel di Santa Barbara.

# **VALUTAZIONE DEI RISCHI CONNESSI ALLA PRESENZA DI MANUFATTI CONTENENTI AMIANTO NELLA CENTRALE TERMoeLETTTRICA ENEL - SANTA BARBARA**

Dott. Gabriele Fornaciai; Dott. Antonio Gallorini

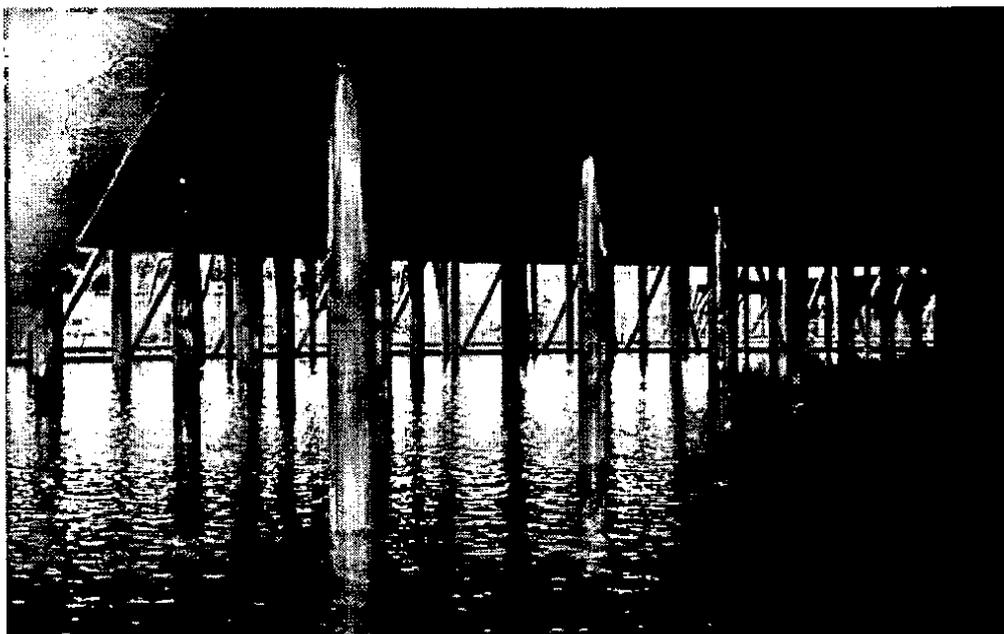
FOTO 1 - TORRE REFRIGERANTE

L'amianto è presente nei 120 montanti interni della torre (alti 8 m,  $\varnothing$  32 cm), precisamente nel "rivestimento" esterno degli stessi. Nella fase di costruzione, la cassetta era stata realizzata con tubi di eternit poi lasciata in situ per difendere la struttura in caso di incendio. Il quantitativo di materiale contenente amianto presente è stato stimato in  $960 \text{ m}^2$ , equamente suddiviso nei 120 montanti.

Durante il restauro della torre, effettuato in occasione della riconversione dell'impianto, detti montanti sono stati prima incapsulati con resina e successivamente rivestiti con una lamiera di acciaio inox per cui l'amianto è totalmente confinato. La torre è in uso per il raffreddamento dell'acqua utilizzata nell'impianto a ciclo combinato.

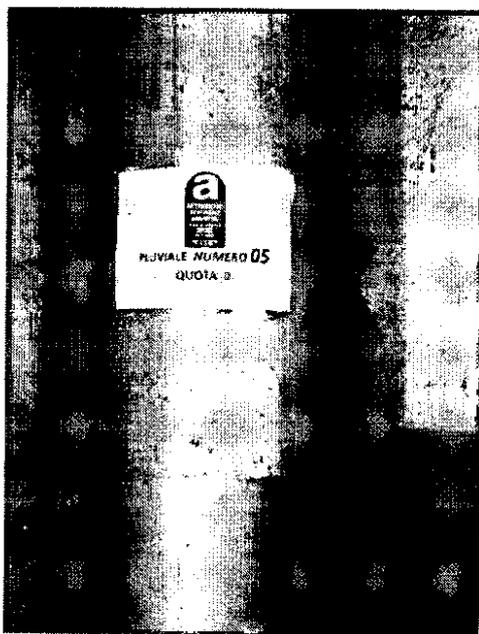
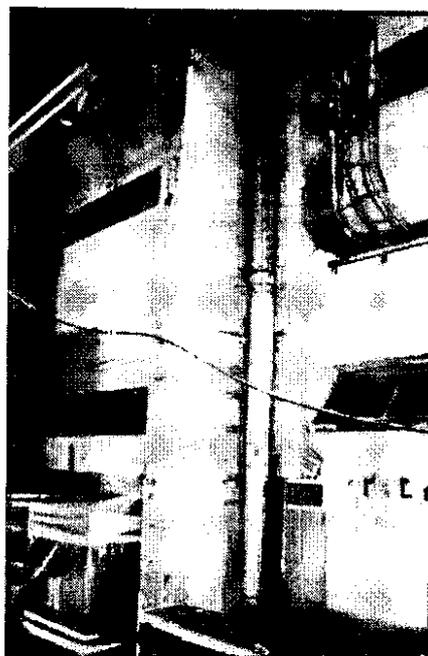
FOTO 2 e 3 – PLUVIALI

- Crisotilo e crocidolite (l'attribuzione della varietà è stata effettuata in via cautelativa sulla base di un solo dato analitico) nei 14 pluviali, posti sui lati est ed ovest dell'edificio, che convogliano l'acqua piovana alla rete fognaria. La lunghezza di ogni pluviale è variabile da 15 a 24 m ( $\varnothing$  200 mm spessore 1 cm). Nel corso degli anni, il tratto dei pluviali n° 1, 2, 3, 4, 5, 6 e 13 che va da quota 0 a quota - 3,50 m (quota alla quale si immette nelle rete fognaria), è stato sostituito con tubo di PVC. Di questi pluviali, che scendono adiacenti alla parete interna dell'edificio e a cui sono ancorati, il n° 4 e il n° 5 sono a vista per tutta l'altezza della sala macchine, i pluviali dal 3 al 6 sono quelli più lunghi, di questi il 4 e 6 sono a vista solo nel tratto che attraversa la vecchia sala controllo. Alcuni di questi, durante i lavori di dismissione dell'impianto, sono stati oggetto di trattamento con resine incapsulante (vedi foto 2 e 3). I restanti sono confinati in una intercapedine realizzata con laterizi rivestiti da intonaco (vedi foto 4). Il quantitativo di materiale contenente amianto presente totale è stato stimato in 121 m<sup>2</sup>.

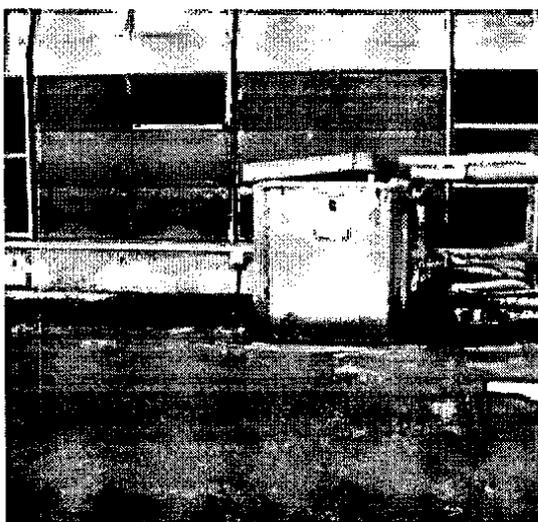
FOTO 5 - SERBATOIO

2	Edificio principale	Serbatoio vecchio impianto di riscaldamento, tetto rialzato vecchia sala controllo (Serbatoio in planimetria)	Cemento Amianto (crisolito)	6 m <sup>2</sup>	6	<p><b>Soglia inferiore di 12:</b> lasciare il materiale tal quale e stabilire un programma di controlli biennale</p> <p><b>Soglia con indice uguale o superiore a 12:</b> lasciare il materiale in loco e prevedere l'incapsulamento e/o il confinamento e stabilire un programma di controllo biennale</p>

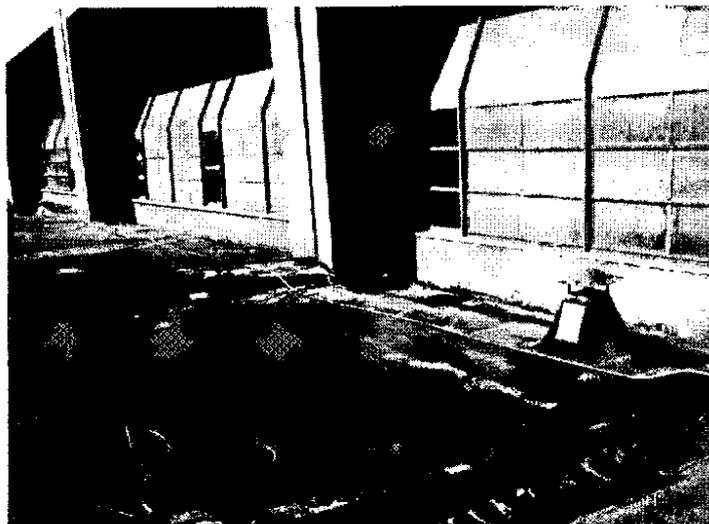
FOTO 6 - COMIGNOLO

- Crisotilo e crocidolite nei tre comignoli posti sul lato sud est del tetto della sala macchine (foto 6)

9	Edificio principale	3 comignoli ubicati presso tetto rialzato vecchia sala controllo (comignoli in planimetria)	Cemento Amianto (crisotilo – crocidolite)	1,65 m <sup>2</sup> Spessore 1 cm.	12	<p><b>Soglia inferiore di 12:</b> lasciare il materiale tal quale e stabilire un programma di controlli biennale</p> <p><b>Soglia con indice uguale o superiore a 12:</b> lasciare il materiale in loco e prevedere l'incapsulamento e/o il confinamento e stabilire un programma di controllo biennale</p>
10	Edificio principale	4 tubi in Eternit orizzontali a vista sotto q.ta -3,50, presumibilmente facenti parte della rete fognaria (M3 M4 M5 M6 in planimetria)	Cemento Amianto (crisotilo – crocidolite) Tipologia attribuita in via cautelativa	2,16 m <sup>2</sup> Spessore attribuito 1 cm	12	<p><b>Soglia inferiore di 12:</b> lasciare il materiale tal quale e stabilire un programma di controlli biennale</p> <p><b>Soglia con indice uguale o superiore a 12:</b> lasciare il materiale in loco e prevedere l'incapsulamento e/o il confinamento e stabilire un programma di controllo biennale</p>

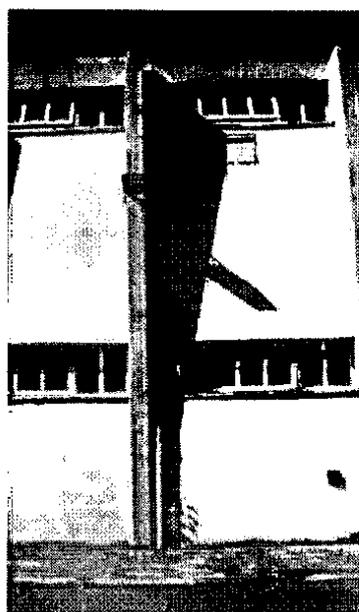
FOTO 7 e 8 – PLUVIALI ED. 37

L'amianto è presente nella forma crisotilo nei 14 pluviali (foto 7 e 8) che convogliano l'acqua piovana dal tetto dell'edificio alla rete fognaria. Detti pluviali sono collocati all'esterno dell'edificio e sono a vista ad eccezione del n. 13 e del n. 14 che corrono all'interno della parete per la quasi totalità della lunghezza. La lunghezza di ogni pluviale è circa 7 m, Ø 100 mm. Il tratto dei pluviali che va dal suolo fino alla quota di 1,7 m (più facilmente danneggiabile) è realizzato con tubi di ghisa. I tubi di eternit non sono stati oggetto di trattamenti inglobanti ma presentano un ottimo stato di conservazione pur essendo esposti agli agenti atmosferici. Il quantitativo di materiali contenenti amianto è stato stimato in 31 m<sup>2</sup>.

Anche in questo caso si assume che il tratto di tubazione di raccordo tra il pluviale e la rete fognaria sia stato realizzato con lo stesso materiale del pluviale.

11	Edificio 37 Dep. Acque	14 Pluviali (edificio 37 da PL01 A PL14 in planimetria)	Cemento Amianto (crisotilo)	27.34 m <sup>2</sup> (visibili) 3.4 m <sup>2</sup> (confin.) Spessore 1 cm	6	<b>Soglia inferiore di 12:</b> lasciare il materiale tal quale e stabilire un programma di controlli biennale <b>Soglia con indice uguale o superiore a 12:</b> lasciare il materiale in loco e prevedere l'incapsulamento e/o il confinamento e stabilire un programma di controllo biennale <b>Soglia inferiore di 12:</b> lasciare il materiale tal quale e stabilire un programma di controlli biennale <b>Soglia con indice uguale o superiore a 12:</b> lasciare il materiale in loco e prevedere l'incapsulamento e/o il confinamento e stabilire un programma di controllo biennale
12	Ex stazione elettrica	20 Canalette comunicazione tra vasche stazionamento trasformatori (ex sottostazione elettrica in planimetria)	Cemento Amianto (crisotilo-amosite)	6.2 m <sup>2</sup> Spessore 1 cm.	16	<b>Soglia inferiore di 12:</b> lasciare il materiale tal quale e stabilire un programma di controlli biennale <b>Soglia con indice uguale o superiore a 12:</b> lasciare il materiale in loco e prevedere l'incapsulamento e/o il confinamento e stabilire un programma di controllo biennale
