SARLUX

Impianto Complesso Raffineria, IGCC e Impianti Nord Sarroch (CA)

Nota di risposta alla diffida per inosservanza delle prescrizioni autorizzative

Luglio 2017

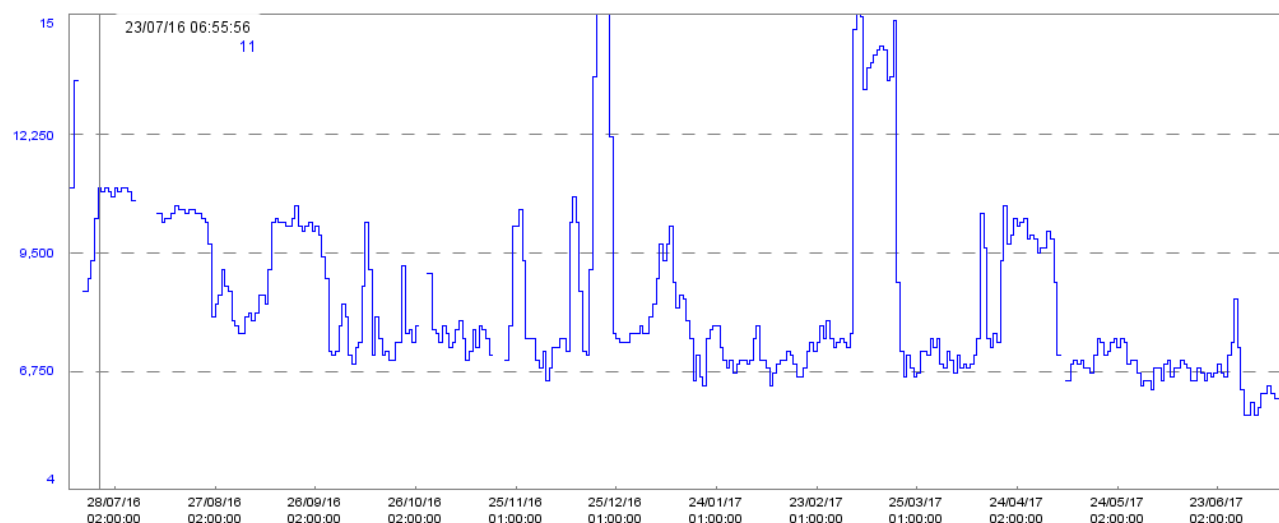
Fig.1 Andamento concentrazione O_2 nei fumi Camino n. 25 (Centralizzato) nell'ultimo anno.

Si può osservare che le azioni svolte hanno avuto sinora, nel periodo in considerazione, maggiore efficacia sul camino 18/19 (Topping2).

Ciò è in larga misura imputabile a una maggiore difficoltà di ottimizzazione contemporanea degli assetti di ciascun singolo impianto convogliato sul camino 25 (Centralizzato). Infatti, sullo stesso, convergono i fumi di tre diversi dispositivi di combustione (due caldaie e un forno di processo) e le modifiche di assetto su uno di essi sono influenzate e influenzano l'assetto degli altri. A ciò va aggiunto che gli stessi assetti vengono influenzati dalla disponibilità di gas di raffineria che varia in funzione della temperatura ambiente (notte giorno) e dei cambi di assetto sugli impianti produttori.

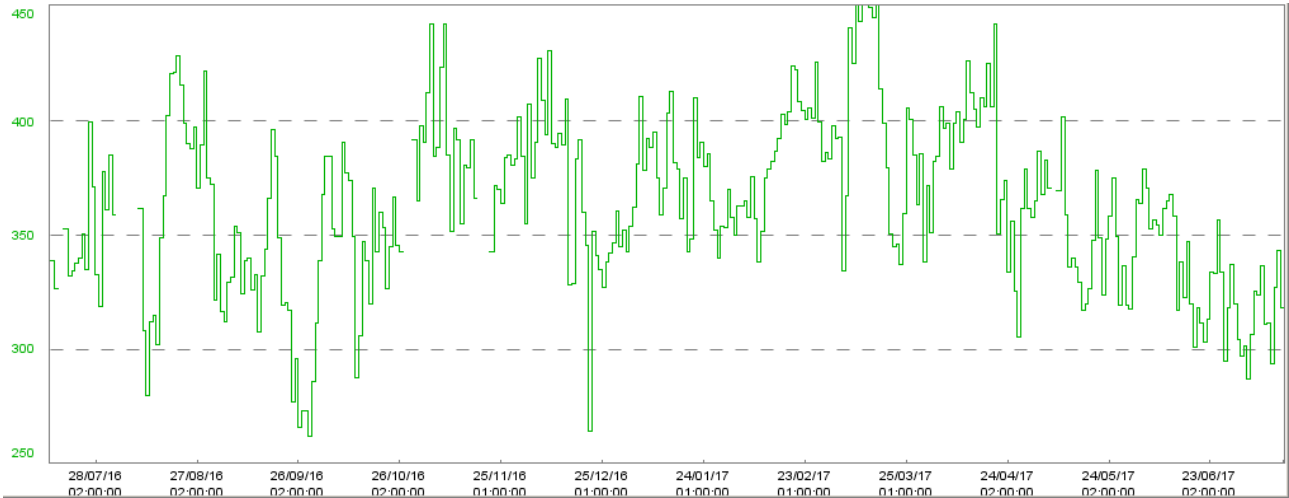
Fig.2 Andamento concentrazione NOx nei fumi Camino n. 25 (Centralizzato) nell'ultimo anno.

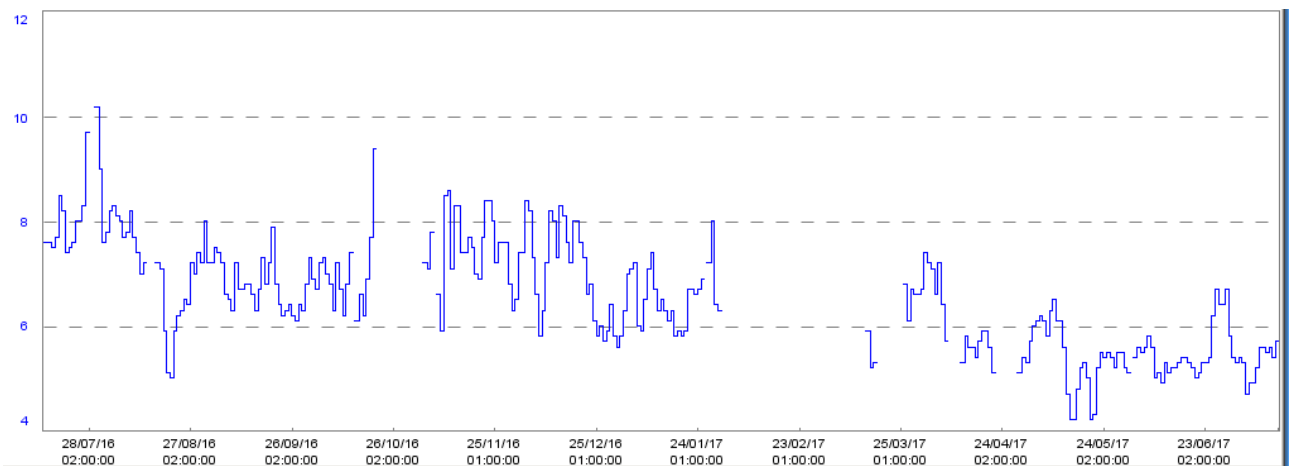
Fig. 3 Andamento concentrazione O2 nei fumi camino n. 18/19 (Topping2) nell'ultimo anno.

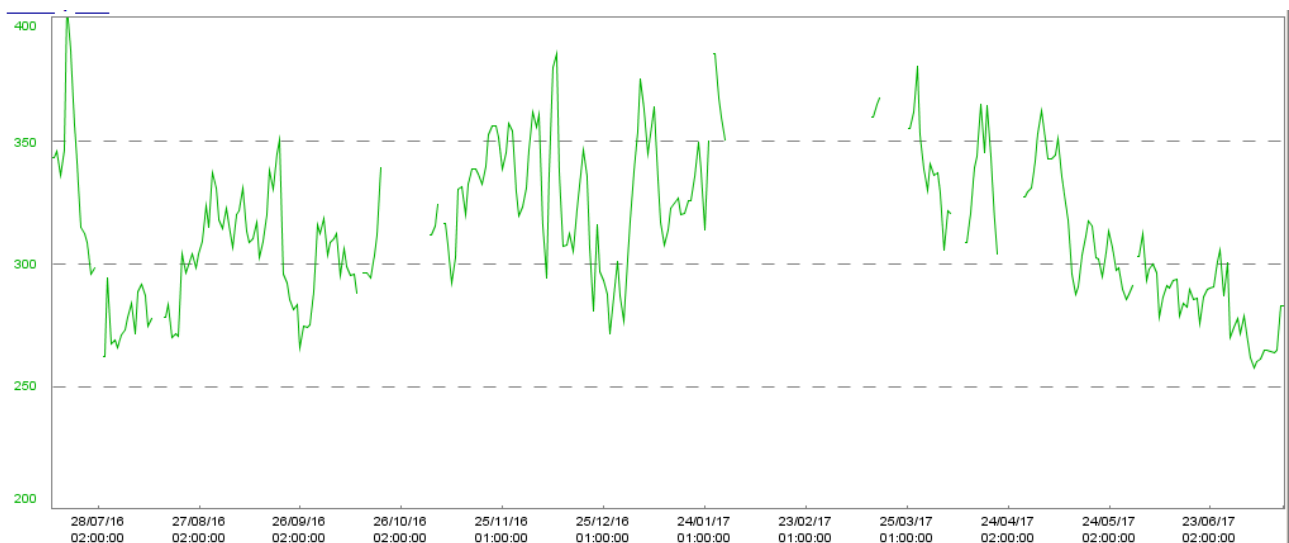
Fig. 4 Andamento concentrazione NOx nei fumi camino n. 18/19 (Topping2) nell'ultimo anno.

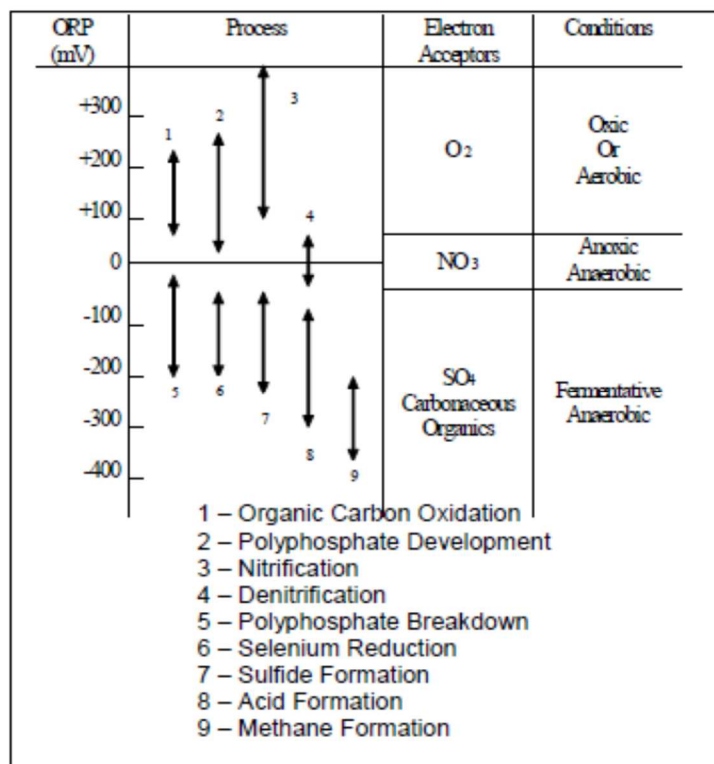
Con riferimento allo schema seguente (Fig.1), in cui sono indicati i principali processi che si sviluppano in un acqua reflua al variare delle condizioni ossido-riduttive, si possono sintetizzare i seguenti tre range di potenziale di ossidoriduzione:

- 1) il valore del potenziale di ossidoriduzione deve mantenersi costantemente al di sotto dei -250 mV

2) il tempo di residenza idraulico all'interno delle sezioni di denitrificazione non deve essere inferiore alle 3 ore

Fig.1 Principali processi che si sviluppano in un acqua reflua al variare delle condizioni ossido-riduttive

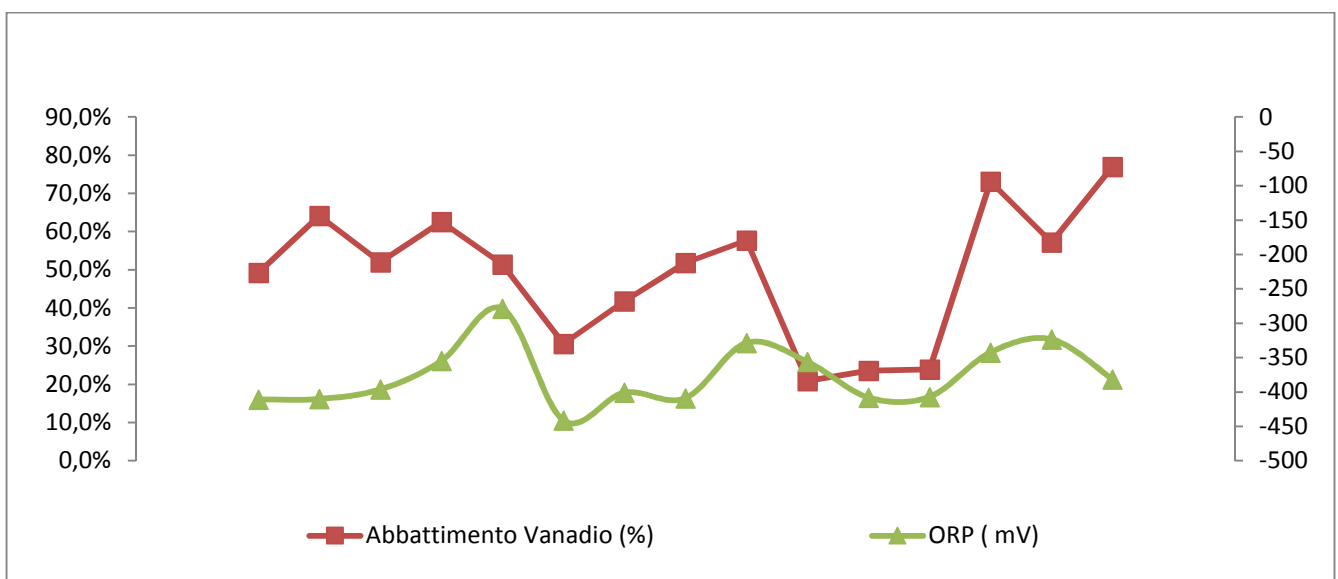
E' quindi ragionevole considerare come range ottimale di lavorazione, per quanto riguarda il set del potenziale di ossidoriduzione, l'intervallo compreso tra -300 mV e -400 mV.

Si riporta nel grafico in Fig.2 un dettaglio delle corrispondenze tra la percentuale di abbattimento del vanadio ed i valori del potenziale di ossidoriduzione compresi tra -250 mV e -450 mV.

Fig.2 Abbattimento del vanadio per potenziale di ossidoriduzione nel range -250 mV ÷ -450 mV
