RAPPORTO CONCLUSIVO DELLE ATTIVITA' DI ISPEZIONE AMBIENTALE STRAORDINARIA RELATIVO ALL'IMPIANTO

E.P Produzione S.p.A.
(ex E.ON Produzione S.p.A.)
Centrale termoelettrica di Tavazzano e Montanaso (LO)

**ATTIVITA' ISPETTIVA AI SENSI DEL
DECRETO LEGISLATIVO 152/2006 e s.m.i. - (art. 29-decies)**

Data di emissione 29.12.2016

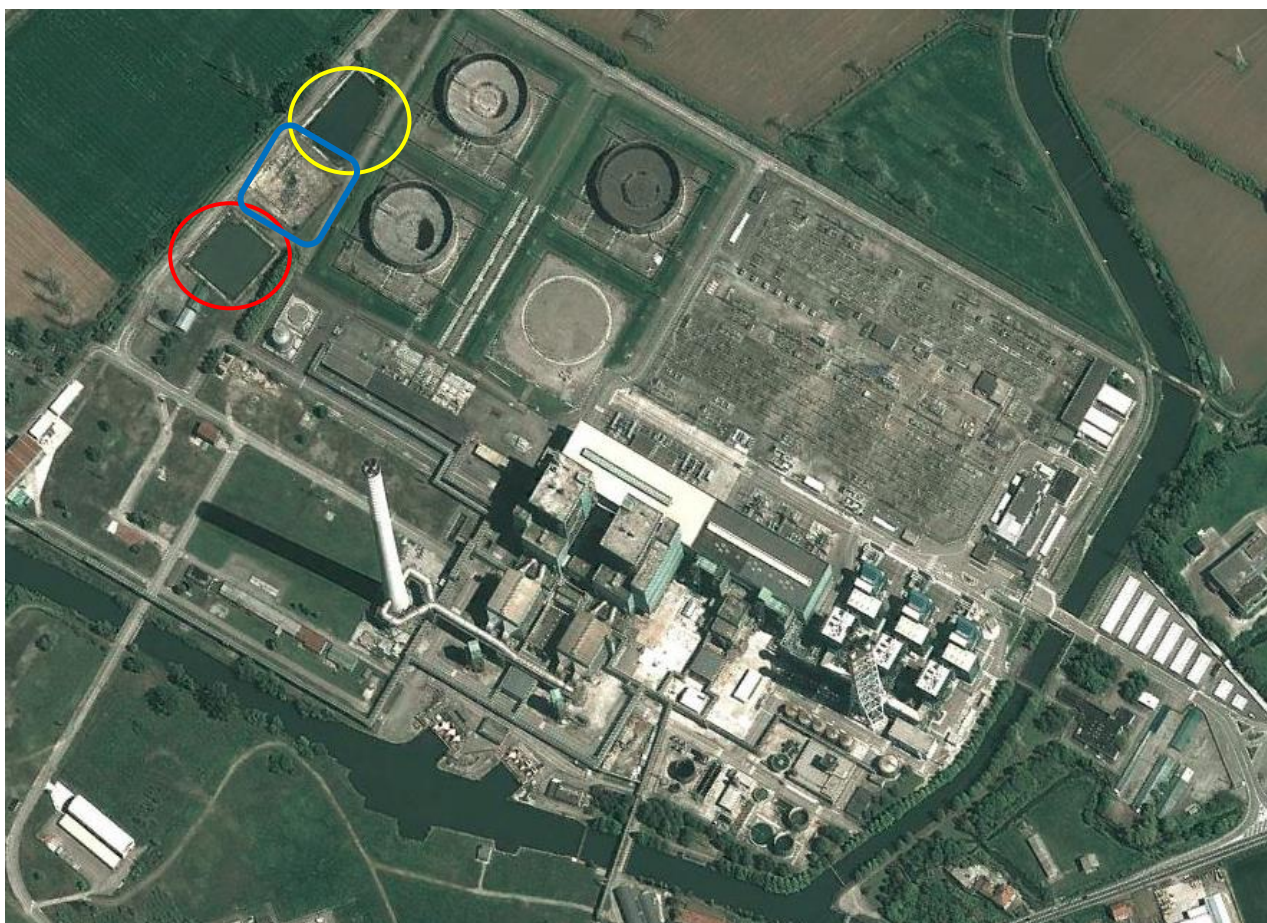
Le vasche presenti nell'area sono 3 (riportate nell'immagine successiva):

- vasca centrale, in cemento, denominata “vasca 1” (evidenziata in blu nell'immagine): attualmente in uso per depositare, in caso di emergenza, i fanghi ITAR stoccati nel cassone e le morchie pesanti e solide provenienti dalla pulizia della caldaia;
- vasca adiacente alla 1, lato canale Muzza (ovest), denominata “vasca 2” (evidenziata in rosso nell'immagine): dismessa;
- vasca adiacente alla 1, lato est, denominata “vasca 3” (evidenziata in giallo nell'immagine): dismessa.

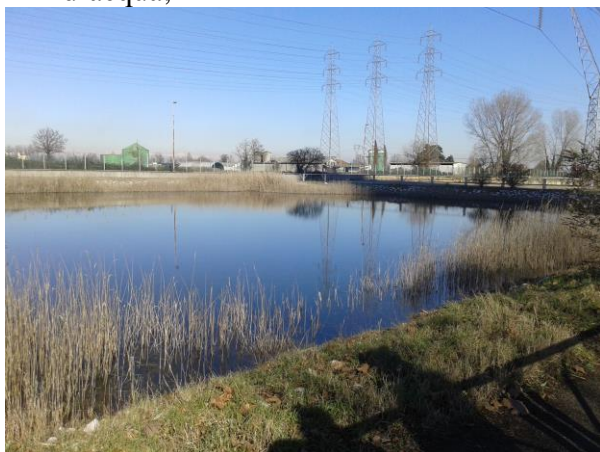
Vasca 2

1. aspirazione, per quanto possibile, dell'acqua presente nelle vasche e successiva pulizia delle stesse scorticando le pareti e accumulando il materiale in prossimità della rampa di accesso; durante il sopralluogo presso le vasche n. 2 e n. 3 si è stata verificata la presenza di un battente d'acqua;

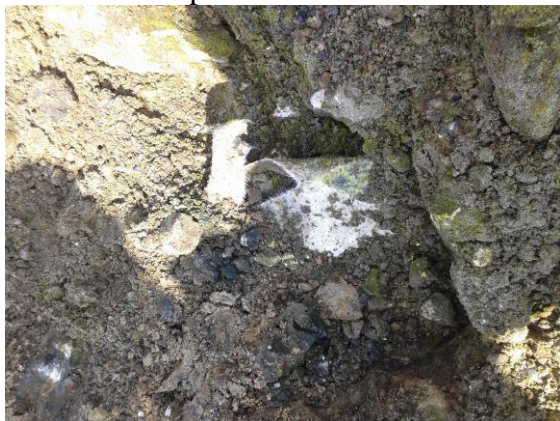
Il G.I. ha effettuato un sopralluogo presso la vasca n. 3 verificando che la stessa è risultata sgombra del rifiuto sopra identificato e che la massicciata presente ha uno spessore di circa 30-40 cm e costituita da massi frammisti a terreno di colore nerastro in superficie e di colore marrone in profondità. Tramite escavatore è stato effettuato un sondaggio sul lato Milano di 3 - 4 m² rilevando la seguente stratigrafia, come evidenziata nelle fotografie seguenti:

- massicciata per 30-40 cm;
- telo in tessuto non tessuto;
- strato di circa 15 cm di materiale sabbioso che non mostra evidenze particolari;
- telo impermeabilizzante

Stato di tessuto non tessuto

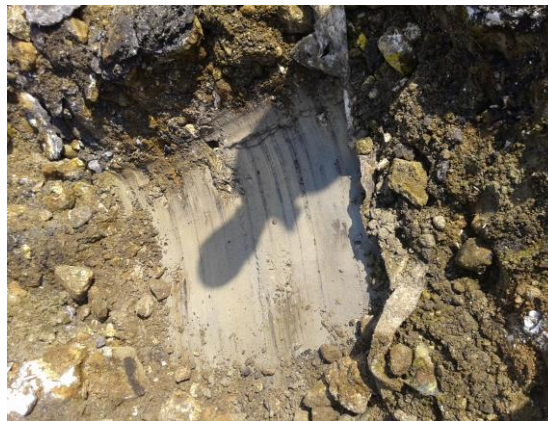
Strato di sabbia sotto il telo tessuto non tessuto

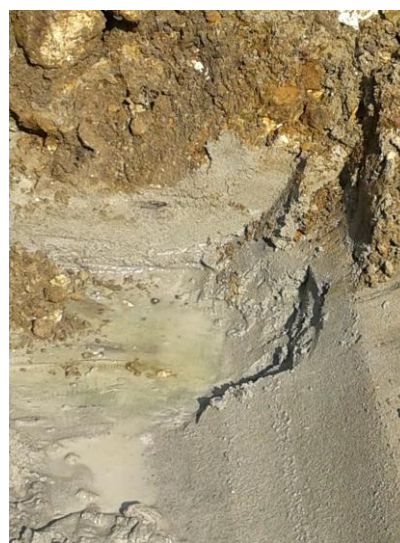
Telo impermeabile

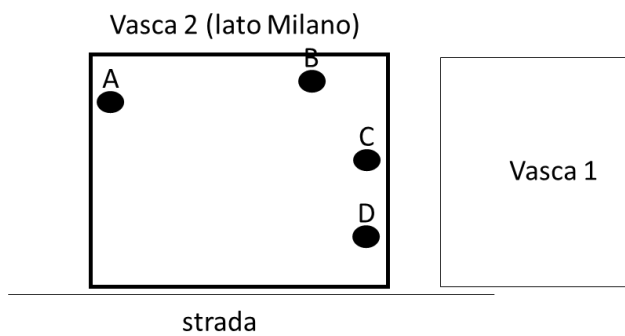
Le aree oggetto di infittimento sono di seguito indicate:

- “A”: posizionata sulla sponda, caratterizzata dalla presenza di una pianta che non ha consentito di effettuare le misure di infittimento con la necessaria accuratezza. Si è potuta analizzare solamente la zona circostante. Le distorsioni rilevate nel collaudo del fondo si ritengono imputabili all'azione delle radici della pianta che possono aver danneggiato il telo in HDPE. A seguito della rimozione della pianta andrà verificato il telo HDPE;
- “B”: sono state rilevate due anomalie sulla parte alta della sponda che andranno verificate a seguito di scavi;
- “C”: è stata rilevata un'unica anomalia presente a piano vasca all'inizio della sponda (posizionamento del punto: vedi disegno seguente) che andrà indagata mediante scavo;

- “D”: la distorsione si posiziona al di sotto della passerella che va alla pompa. Probabilmente la circolazione elettrica subisce delle distorsioni a causa delle strutture antropiche presenti sebbene isolate convenientemente. L’infittimento eseguito non ha evidenziato la presenza di anomalie.

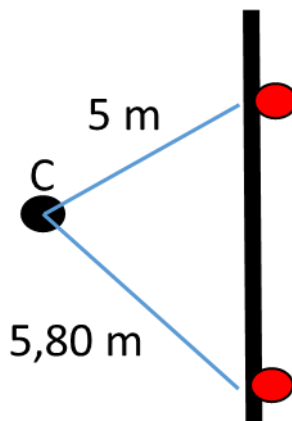
In particolare è stata effettuata mediante mini-escavatore la rimozione dei materiali costituenti il fondo della vasca (massi frammisti a residui delle ceneri e terreno), fino a raggiungere il tessuto non tessuto e il telo in HDPE, riscontrando la presenza di una lacerazione del telo per una lunghezza di circa 80 cm, parallelamente alla sponda, in corrispondenza del cambio di pendenza tra sponda e fondo della vasca.

Dopo aver messo in sicurezza l’area con la posa di una guaina, in data 28/07/2016 EP Produzione ha comunicato che avrebbe proceduto alla riparazione della lacerazione con la posa di un telo in HDPE saldato mediante estrusione.

Al termine dei sondaggi, la ditta ha provveduto alla messa in sicurezza dell'area in cui era stato rimosso il telo lacerato (porzione di telo di circa 80x60 cm) mediante la posa di una guaina impermeabilizzante adeguatamente fissata. Per il collaudo si veda il certificato allegato alla presente relazione (Allegato 7)
