OGGETTO: Relazione visita in loco ex art. 29-decies comma 5 del D.Lgs. 152/06.

Impianto: Raffineria Eni SpA di Taranto

RAPPORTO CONCLUSIVO DELLE ATTIVITA' DI ISPEZIONE AMBIENTALE ORDINARIA

**Autorizzazione Ministeriale n. DVA – DEC- 2010 – 0000273 del 24 maggio 2010 e
successive modifiche e revisioni**

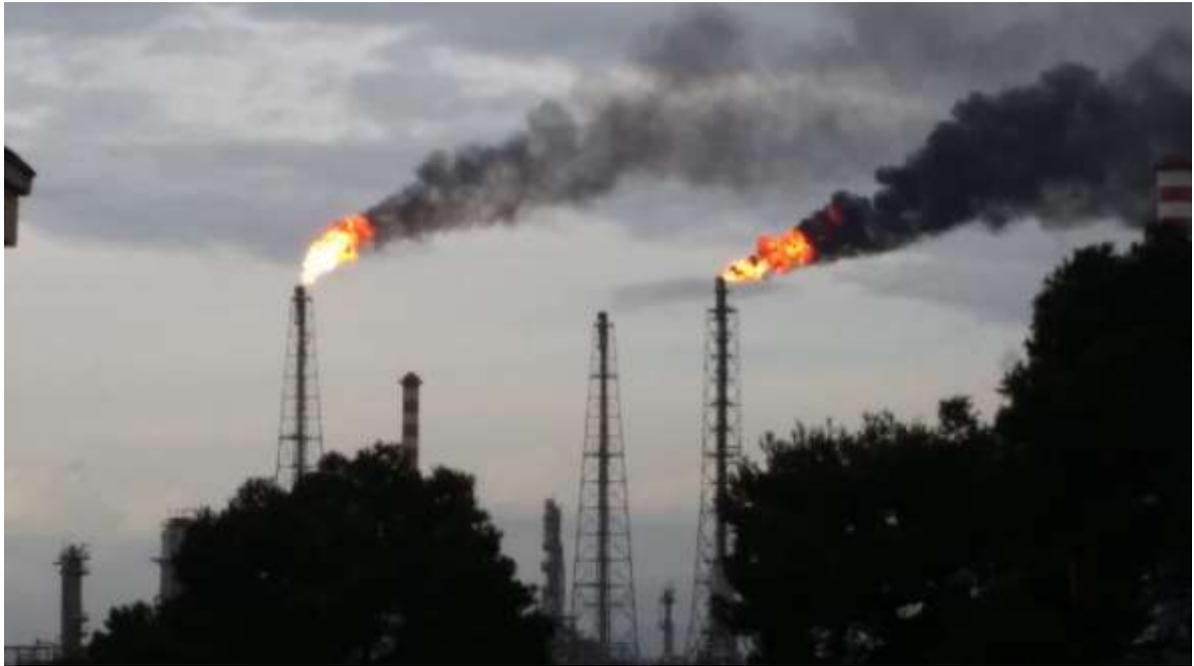
Foto 2 – Torce ENI Raffineria – 15/01/2016

La documentazione fotografica dimostra il permanere di un non corretto funzionamento del sistema smokeless descritto nella relazione sul funzionamento delle torce (Manuale Operativo – Sistema di Blow-Down), con evidente produzione di fumo nero.
