**versalis**  
Stabilimento di Brindisi

NOTA DI RISPOSTA ALLA COMUNICAZIONE MATTM DVA-2015-  
0022047 DEL 2 SETTEMBRE 2015 RELATIVA ALL'EMISSIONE DI  
COV DEL GIORNO 27.06.2015 DAL PUNTO DI EMISSIONE E77  
(OSSIDATORE TERMICO W9501) DELL'IMPIANTO DI PRODUZIONE  
POLIETILENE (PE12, FASE F2)

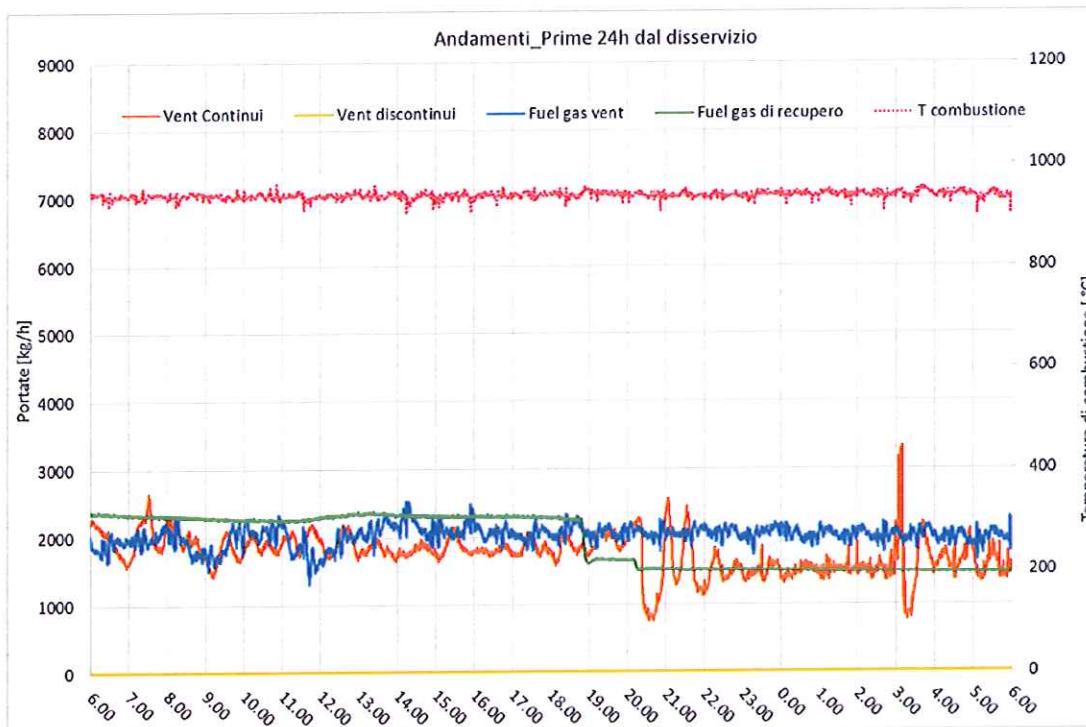
Figura 1: Trend relativi alle prime 24h di disservizio – temperatura e portate

In particolare, in Figura 1 vengono riportati i trend della temperatura della camera di combustione (linea rossa) e delle quattro portate alimentate all'apparecchiatura a partire dalle ore 06:00 del 27 giugno e fino alle ore 06:00 del giorno 28 giugno:

I trend riportati in Figura 1 evidenziano l'assetto normale di marcia dell'apparecchiatura stessa, in particolare la temperatura della camera di combustione risulta sempre superiore a 850°C e le portate dei flussi alimentati all'ossidatore termico sono sempre inferiori a quelle di progetto (rif. Tabella 1).

Il tempo di permanenza all'interno dell'ossidatore termico era nel range 6 ÷ 9 secondi (rif. Nota Tecnica 05-TES/PE12/2015 riportata in Allegato 4).

- 1) **il tempo di residenza medio dei flussi in camera di combustione (pari a circa 7 secondi) è stato di gran lunga superiore al tempo minimo (2 secondi) riportato nel progetto;**
- 2) **la temperatura della camera di combustione (mediamente pari a 939°C) è stata di gran lunga superiore al valore operativo di progetto (pari a 850°C);**
- 3) **l'eccesso di O<sub>2</sub> (mediamente pari al 12,2 %) e la fluidodinamica (turbolenza) nella camera di combustione, sono stati all'interno dei range operativi di progetto.**

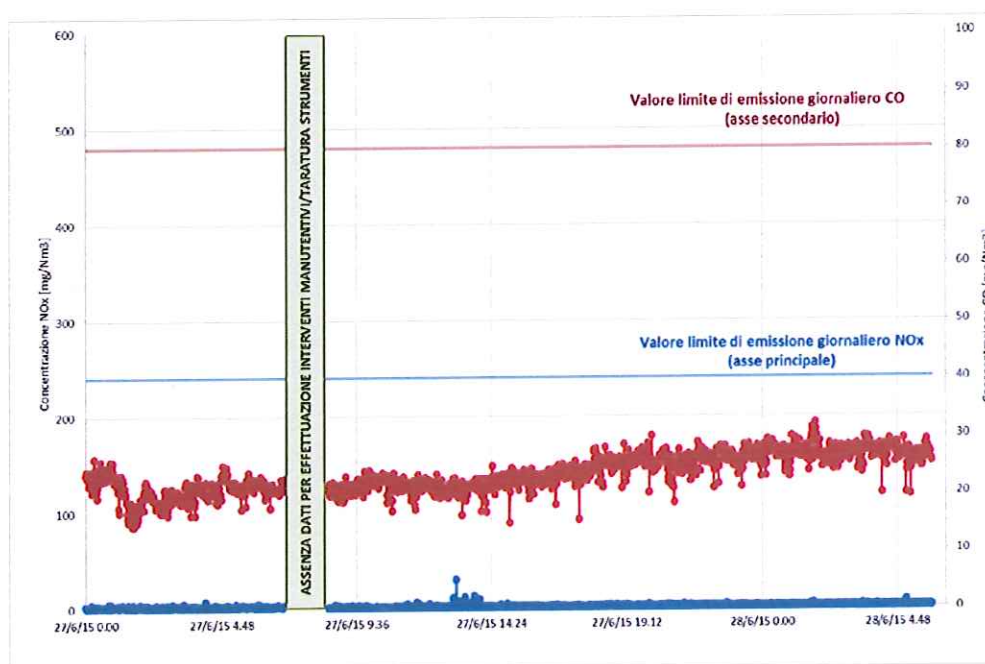
Figura 2: Trend relativi alle prime 24h di disservizio– concentrazioni CO ed  $\text{NO}_x$

In Figura 2 vengono riportati i trend delle concentrazioni di CO ed  $\text{NO}_x$  rilevate al punto di emissione E77 nei giorni 27÷28/06:

I trend riportati evidenziano che la reazione di combustione nell'apparecchiatura non ha subito oscillazioni durante l'intera giornata del 27/06/2015; in particolare, i bassi livelli di concentrazione di CO ed i valori di  $\text{NO}_x$ , garantiscono la perfetta combustione dei gas nell'ossidatore termico W9501.

Gli "[...] strumenti che registrano il funzionamento dei presidi ambientali [...]" asserviti all'ossidatore termico W-9501 evidenziano quindi la marcia regolare dell'apparecchiatura stessa per tutta la giornata del 27 giugno.
