SASOL S.p.A.

*Lavori di ispezione e risanamento
Condotte fogna oleosa impianto PARAFFINE*

Data: 30/09/2014

**LAVORI DI ISPEZIONE, RISANAMENTO
DI CONDOTTE FOGNA OLEOSA
IMPIANTO PARAFFINE**

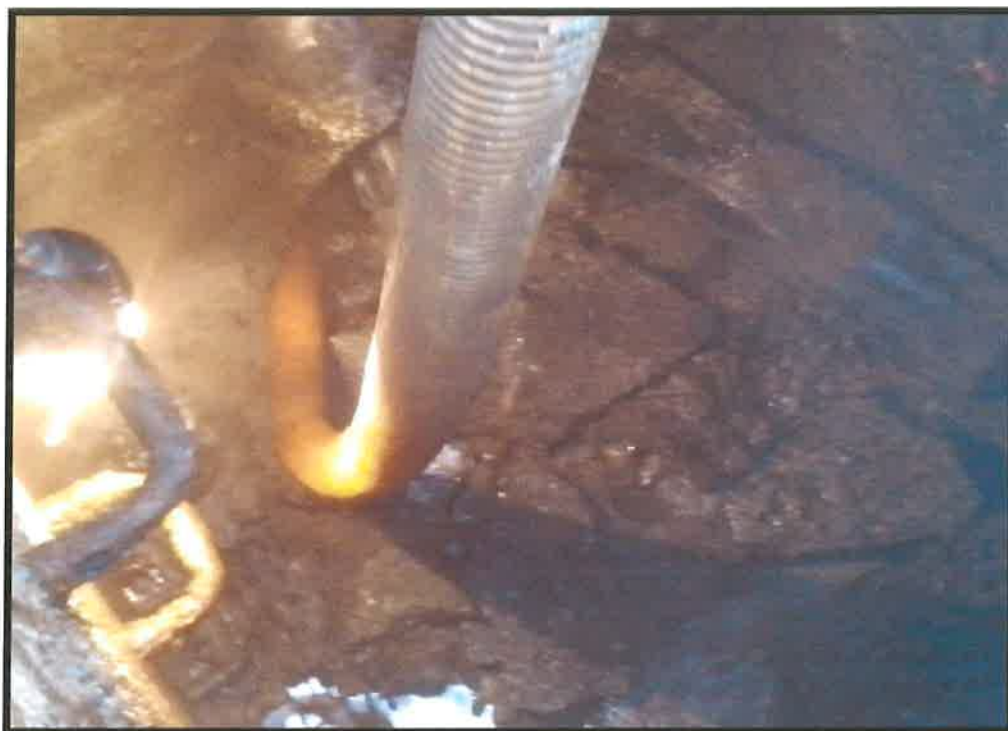
foto 1:

Rapporto risanamento pozzetto / Sasol spa					
Data:	Nome pozzetto:	Città:		Committente:	Situazione:
22/09/2014	N1	Sarroch		Sasol Spa	Stabilimento
Dati dimensionali	L1(cm)	L2(cm)	h (cm)	impianto	Materiale:
	120	120	180	Paraffine	Cemento armato
Responsabile:	Cossu Salvatore				
note:					
num foto	descrizione				
1	Morchiesul fondo del pozzetto/fase di aspirazione				
2	Morchiesul fondo del pozzetto/fase di aspirazione				
3	Impermeabilizzazione e sigillatura				
4	Impermeabilizzazione e sigillatura
