**Report “Lavori di ispezione, risanamento di condotte fogna
oleosa impianto paraffine” - Maggio 2015**

*Lavori di ispezione e risanamento
Condotte fogna oleosa impianto PARAFFINE*

SASOL S.p.A.
Stabilimento di Sarroch (CA)

**LAVORI DI ISPEZIONE, RISANAMENTO
DI CONDOTTE FOGNA OLEOSA
IMPIANTO PARAFFINE**

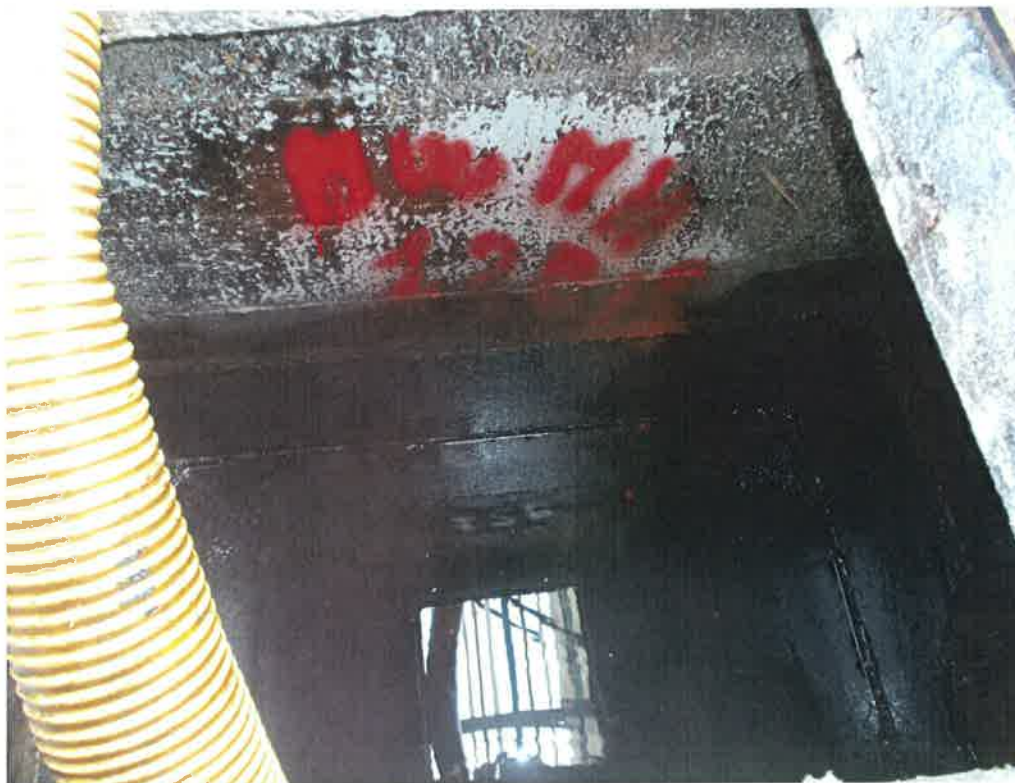
Fotografia: 1

num foto	descrizione
1	Stato generale post risanamento

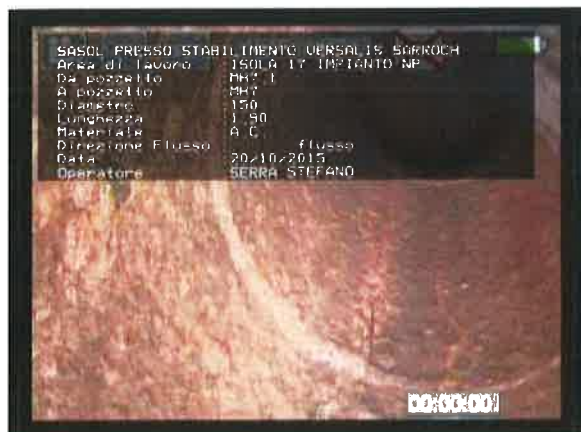
Foto: 138a, Video: MH7.1-MH7
 0m, Inizio ispezione

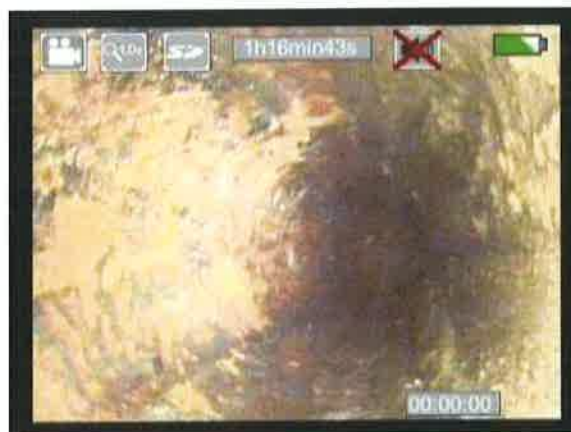
Foto: 139a, Video: MH7.1-MH7
 0,8m, Stato generale, esempio foto

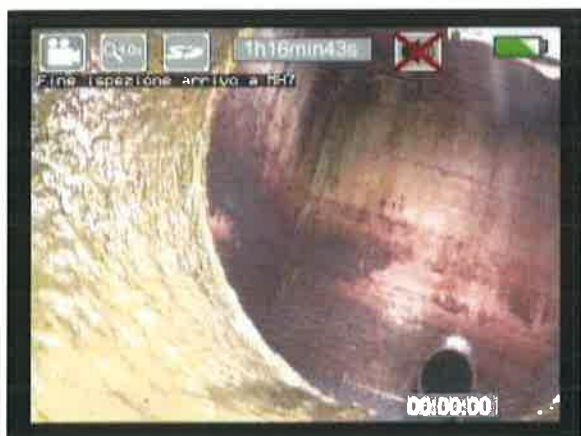
Foto: 140a, Video: MH7.1-MH7
 1,9m, Fine ispezione

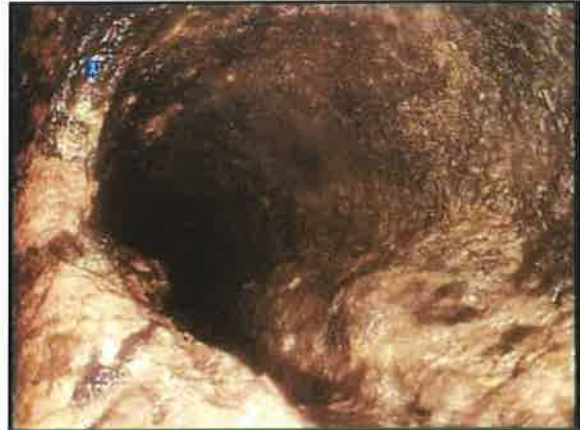
Foto: 169a, Video: MH9-MH2
 5,2m, Allacciamento, ore 10

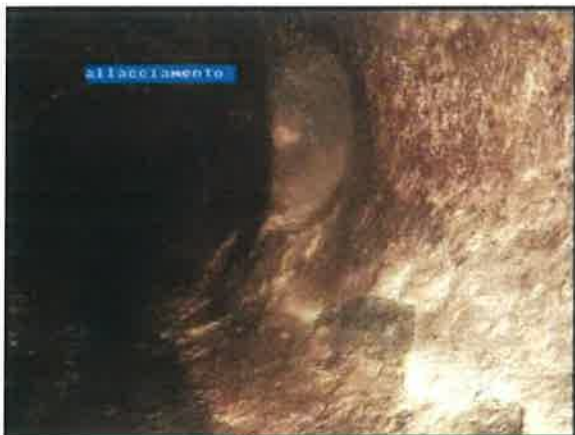
Foto: 170a, Video: MH9-MH2
 7,2m, Allacciamento, ore 02

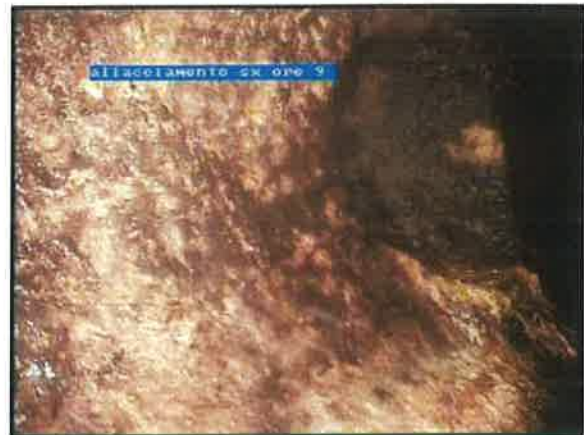
Foto: 171a, Video: MH9-MH2
 8,9m, Allacciamento, ore 09

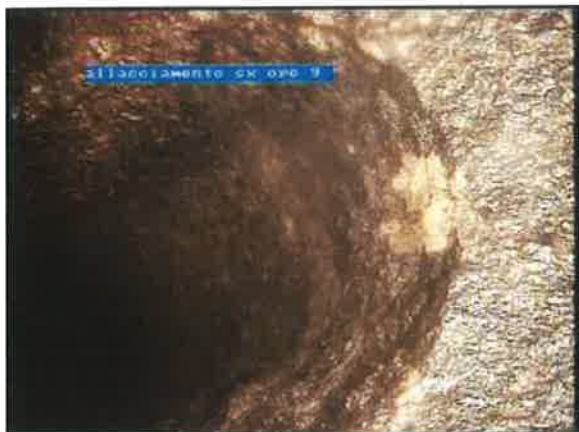
Foto: 172a, Video: MH9-MH2
 13,9m, Allacciamento, ore09

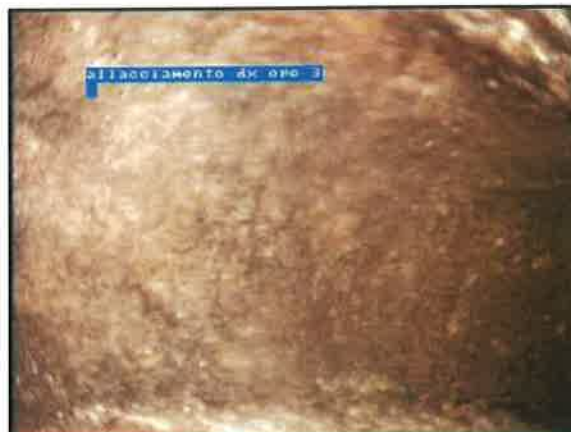
Foto: 173a, Video: MH9-MH2
 18,1m, Allacciamento, ore03

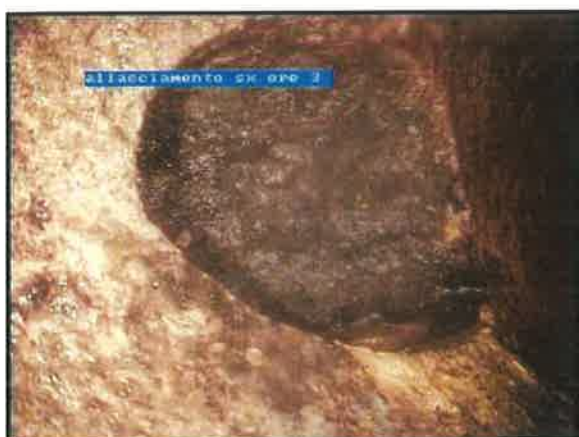
Foto: 174a, Video: MH9-MH2
 19,5m, Allacciamento, ore03

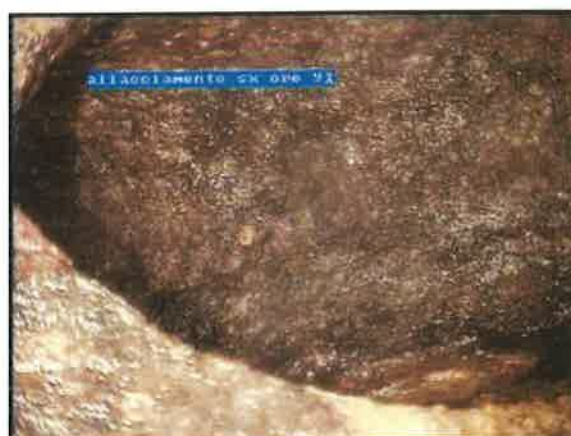
Foto: 175a, Video: MH9-MH2
 22,1m, Allacciamento, ore09

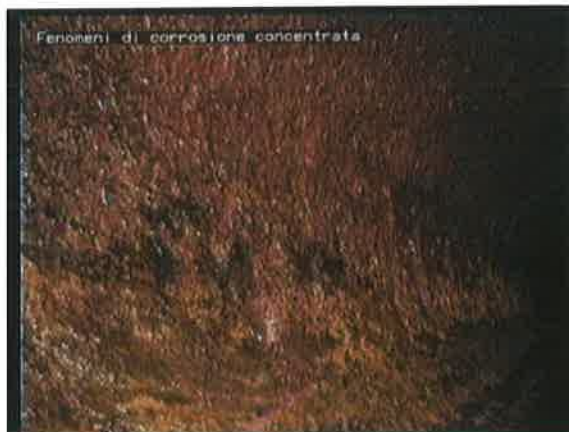
Via: SASOL Impianto NP	Piano Nr. 1:	dal PO: MH1
Città: SARROCH (CA)	Piano Nr. 2:	al PO: MH9
Situazione: STABILIMENTO	Nr. Cassetta: MH1-MH9	Lungh. sezione: 9,6 m
Motivo dell'ispezione: Controllo Stato Generale	Diametro: dia 300	
Tipo canalizzazione: Fognatura acque meteoriche	Materiale: acciaio	Lungh. tubo: 9,60
Zona: IMPIANTO NP	Protezione interna: (option):	..nessuna indicazione
Nota: Fenomeni di corrosione generalizzata

Foto: 112a, Video: MH1-MH9
 4m, Stato generale, esempio foto

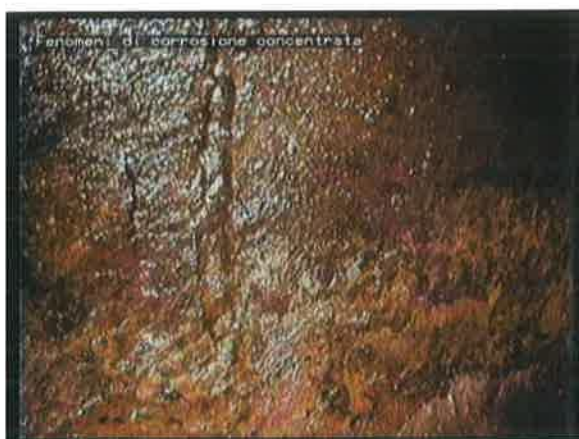
Foto: 113a, Video: MH1-MH9
 6m, Stato generale, esempio foto
