TIPOLOGIA DI DOCUMENTO		REVISIONE	DATA VALIDITA'	PAGINE
Allegato 3 - Check-list Ispezione interna				
CODICE/TITOLO		0	12/2017	1/4
Linee guida per l'ispezione dei serbatoi di stoccaggio di idrocarburi e prodotti chimici a pressione atmosferica

Sigla serbatoio S603/B _____ Unità:PGS
Data ispezione 2/8/2016 Ispezione effettuata da: MURA MASSIMO

SASOL – SARROCH		
Relazione report	n. 01-2016	Data Date 30/12/2016
Oggetto: Object	Test mediante Fondo Serbatoio S508	Emissioni Acustiche

Test con Emissioni Acustiche su di un serbatoio a fondo piatto: **Mettere Numero**

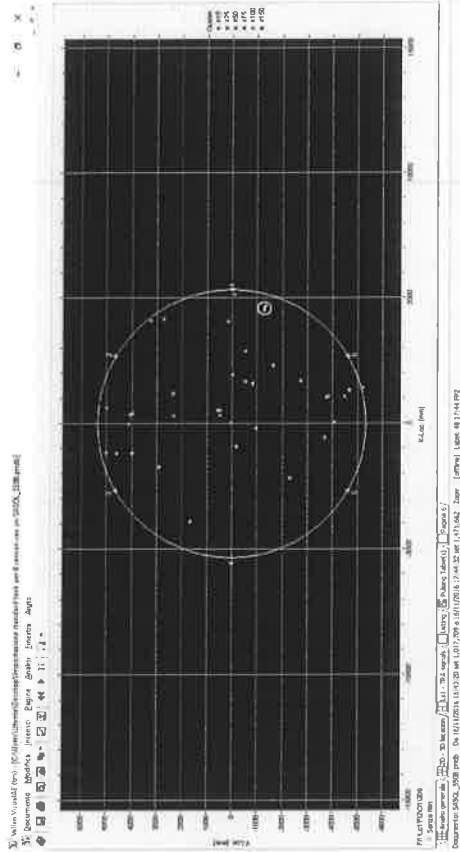
Test con Emissioni Acustiche eseguito su: Serbatoio S508
Data: 16/11/2016
Cliente: SASOL
Stabilimento di: SARROCH
Classificazione del Fondo: GRADO II

3. Sul fondo sono state individuate alcune sorgenti di emissione acustica di media intensità.
4. Da un successivo esame visivo si rileva corrosione di media entità sul trincarino.

6. Secondo il risultato finale il serbatoio si ritiene idoneo all'esercizio, **nelle attuali condizioni, (fluido, altezza dello stesso, ecc)**, per un periodo ulteriore di 3 anni

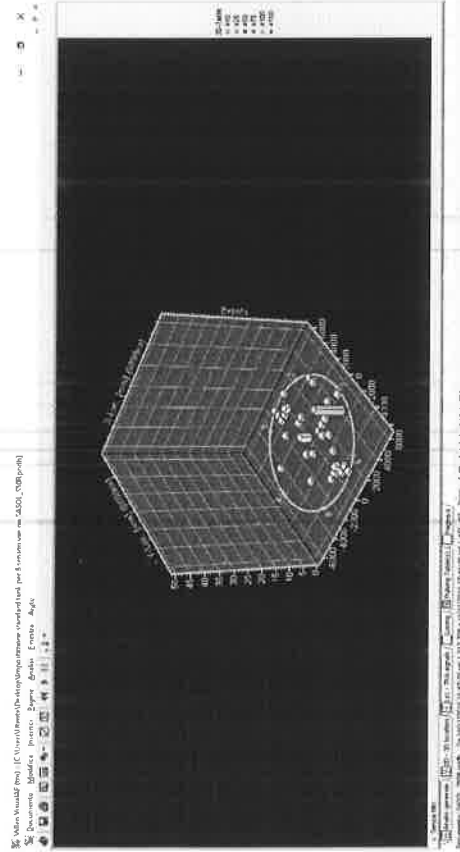
Test con Emissioni Acustiche eseguito su:
 Serbatoio S508
 Data: 16/11/2016
 Cliente: SASOL
 Stabilimento di: SARROCH
 Classificazione del Fondo: **GRADO II**
