TIPOLOGIA DI DOCUMENTO Allegato 3 - Check-list Ispezione interna	REVISIONE	DATA VALIDITA'	PAGINE
CODICE/TITOLO Linee guida per l'ispezione dei serbatoi di stoccaggio di idrocarburi e prodotti chimici a pressione atmosferica	0	20/10/17	1/3

Sigla serbatoio S522

Unità:PGS

Data ispezione 6/6/2017 Ispezione effettuata da: MURA MASSIMO

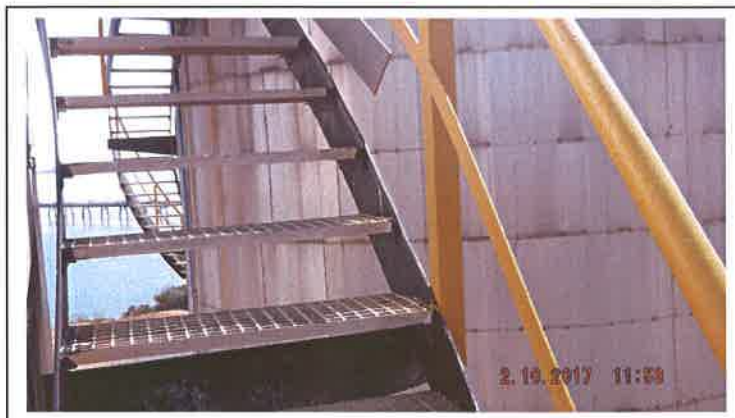
5.8	Strutture di accesso (scale elicoidali e alla marinara)		SCALA ELICOIDALE CON TRATTO SUL QUALE IL BATTIPIEDE RISULTA MANCANTE/DISSALDATO E IL GRADINO IN CEMENTO DETERIORATO. FOTO..

VEDI COD.5,8

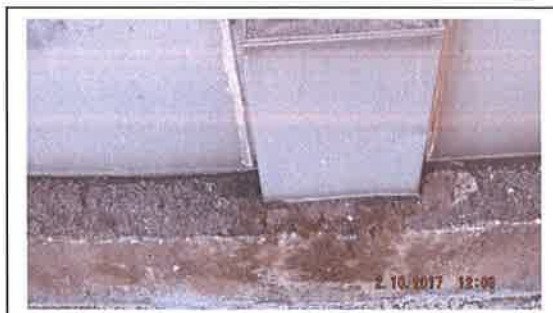
fondazione e trincarino	PRESENZA DI CRESCITA BIOLOGICA SU BUONA PARTE DELLE SIGILLATURE.(SI RACCOMANDA LA SCOIBENTAZIONE DI TUTTE SIGILLATURE) VEDI FOTO
-------------------------	--

VEDI COD.2.8

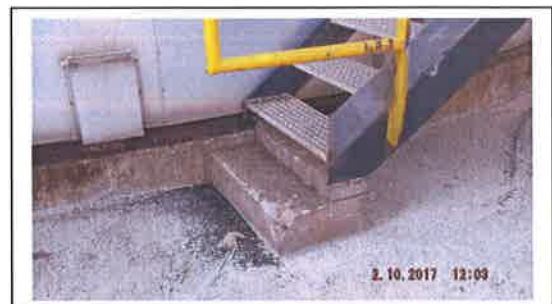
VEDI COD.5.8-2.8

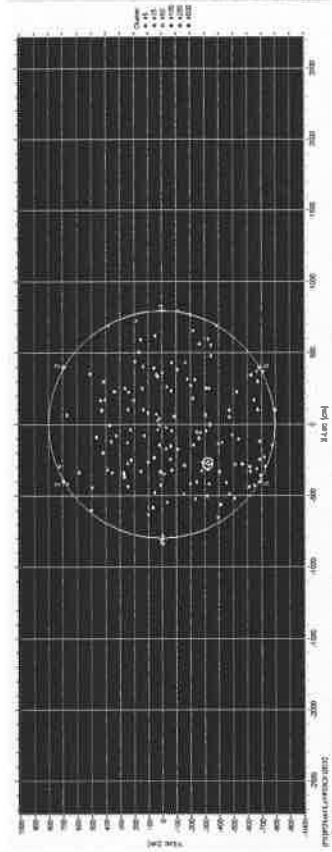
Figura 2: Rappresentazione 2-d relativa al posizionamento delle sorgenti (dati rilevati CON l'ausilio della seconda fila), coordinate (X,Y) in cm; le sorgenti sono rappresentate come dischi verdi; l'accumulo di sorgenti viene rappresentato da un cerchio colorato con un diametro d=80 cm pari al 5% del diametro; i colori danno informazioni circa il numero complessivo di sorgenti all'interno della colonna, conformemente alla codificazione riportata sulla figura.

Test con Emissioni Acustiche eseguito su: Serbatoio S605A
Data: 20/06/2017
Cliente: SASOL
Stabilimento di: SARROCH
Classificazione del Fondo: **GRADO II**

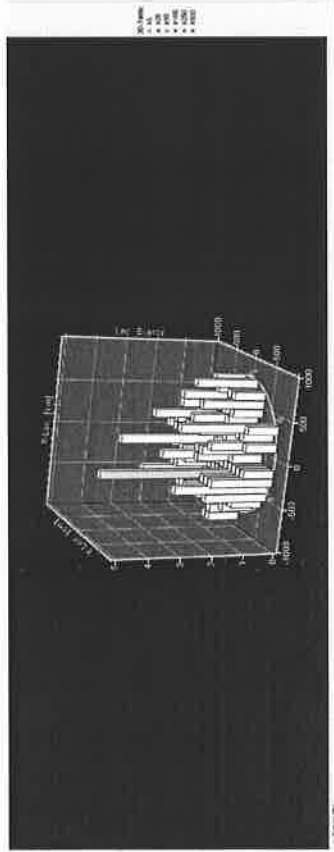
Figura 3: Rappresentazione 3-d relativa al posizionamento delle sorgenti, coordinate (X,Y) in cm; le colonne rappresentano le sorgenti all'interno di un elemento quadrato della griglia con una larghezza $a=80$ cm pari al 5% del diametro; i colori danno informazioni circa il numero complessivo di sorgenti all'interno della colonna, conformemente alla codificazione riportata sulla figura.
