COLLEGAMENTO AUTOSTRADALE DI CONNESSIONE TRA LE CITTÀ' DI BRESCIA E MILANO

RIEPILOGO DEI CONTROLLI IN CORSO D'OPERA DELLE AREE VERDI LUNGO L'ASSE AUTOSTRADALE

REPORT FOTOGRAFICO ESEGUITO A GIUGNO 2018

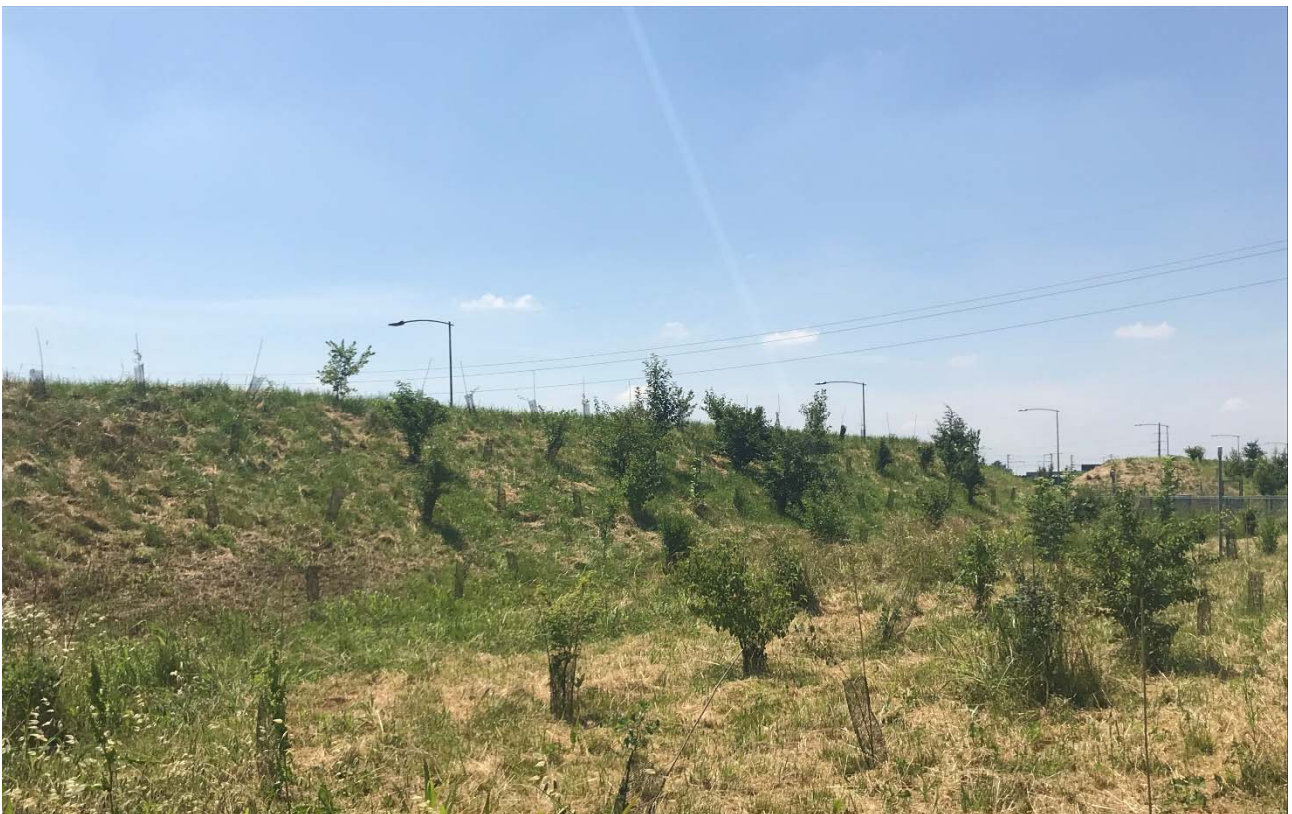
Duna DU001 COD. C1 L1-4 -Sostituzione fallanze e sfalcio eseguito

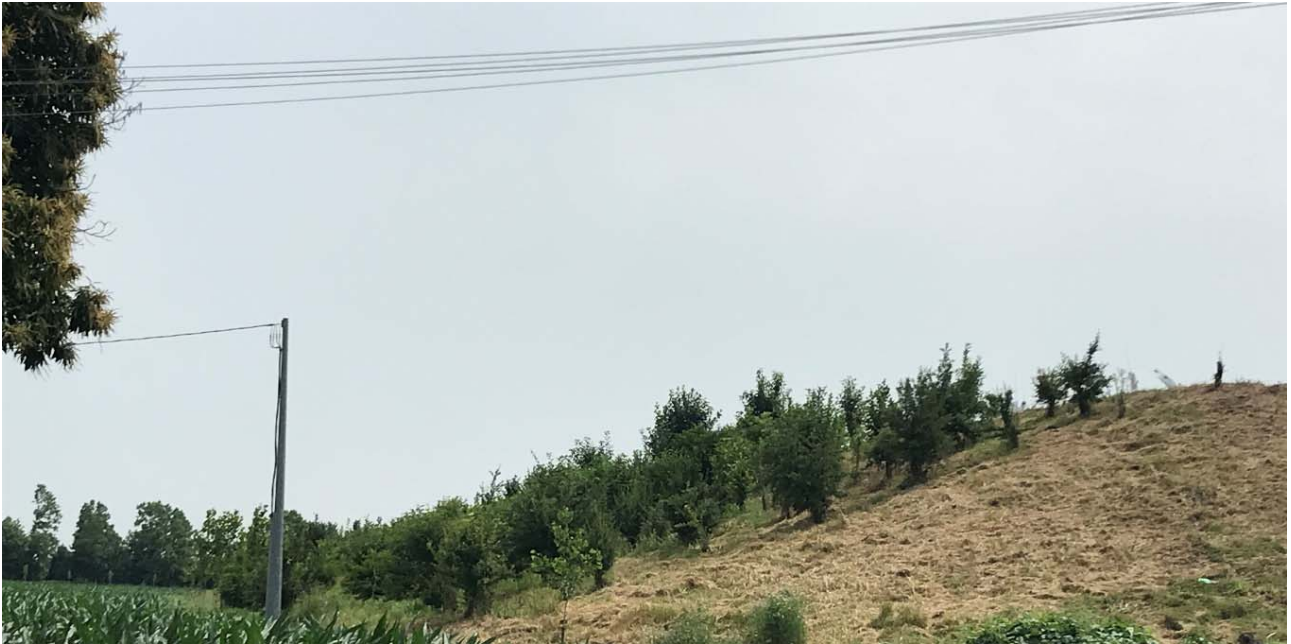
Duna DU001 COD. C1 L1-5 Sostituzione fallanze e sfalcio eseguito

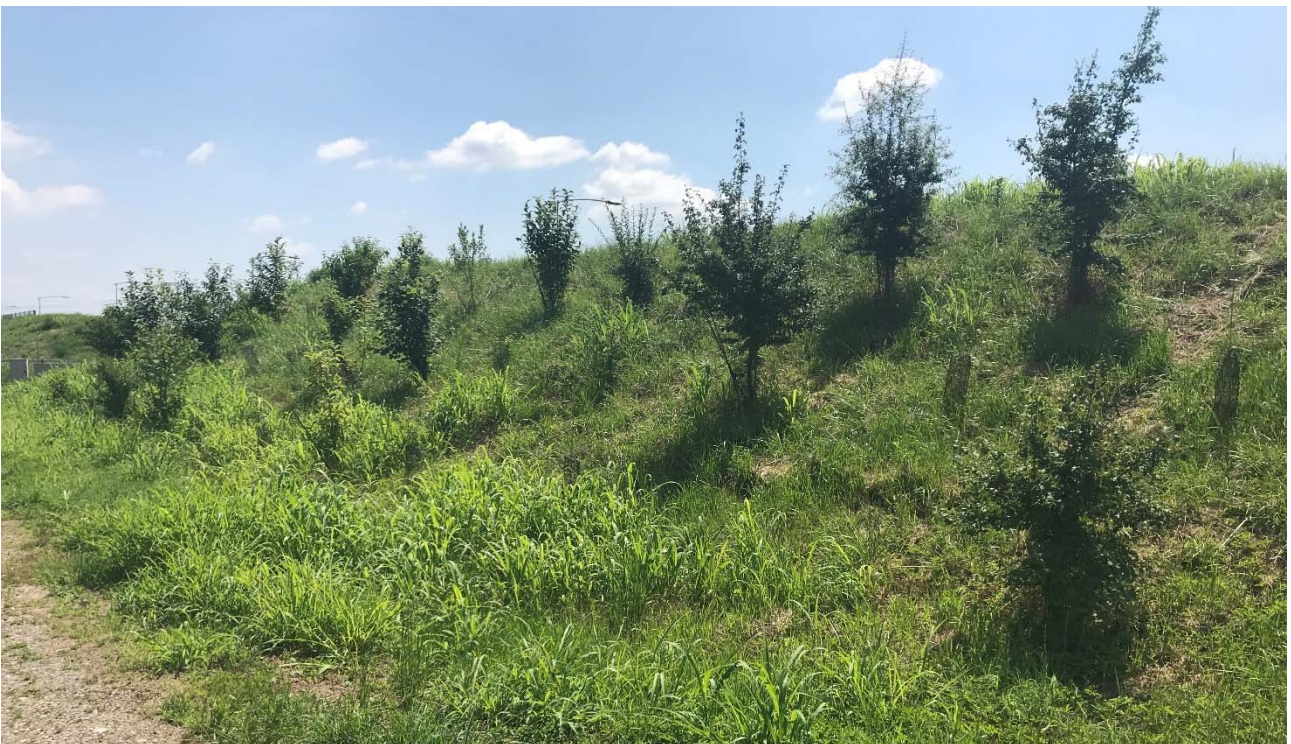
Duna DU001 COD. C1 L1-6 Sostituzione fallanze e sfalcio eseguito

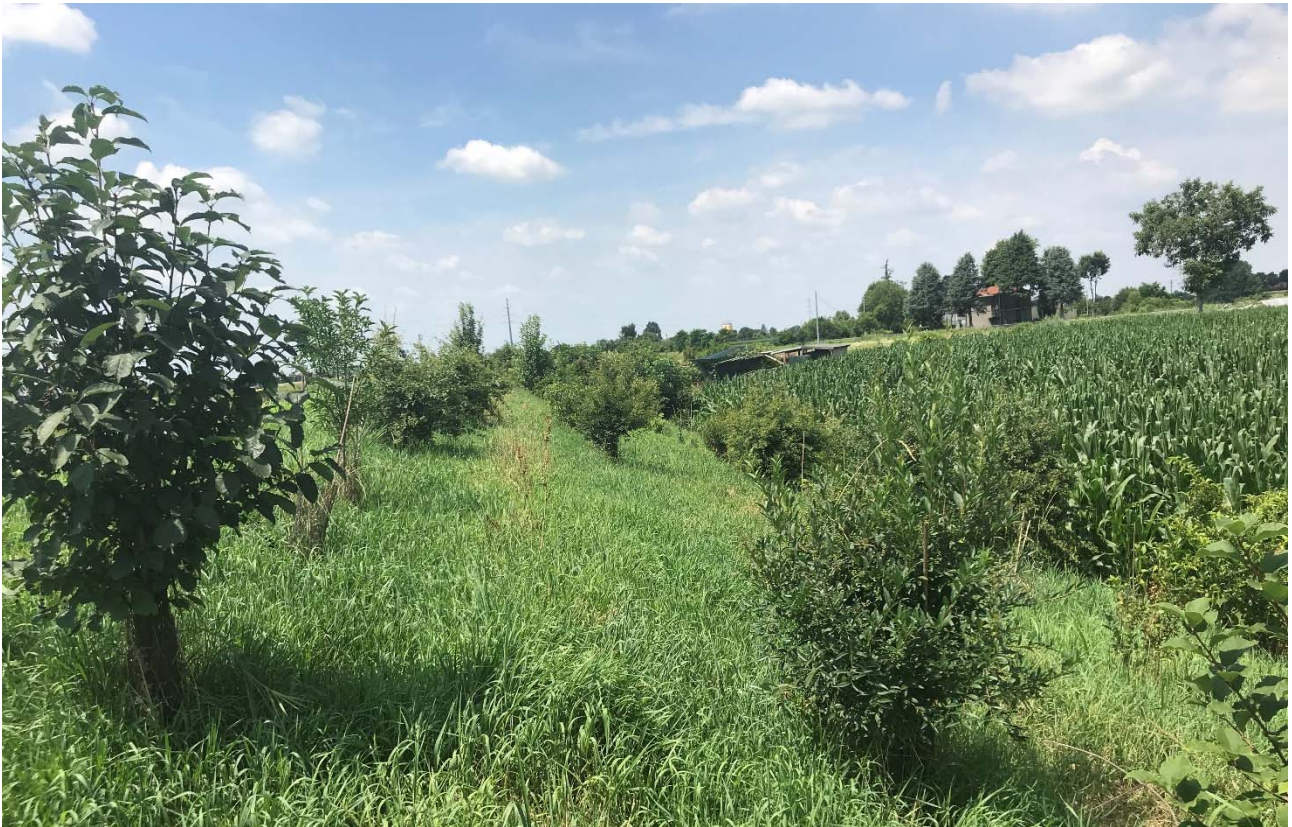
Duna DU001 COD. C1 L1-7 Sostituzione fallanze e sfalcio eseguito

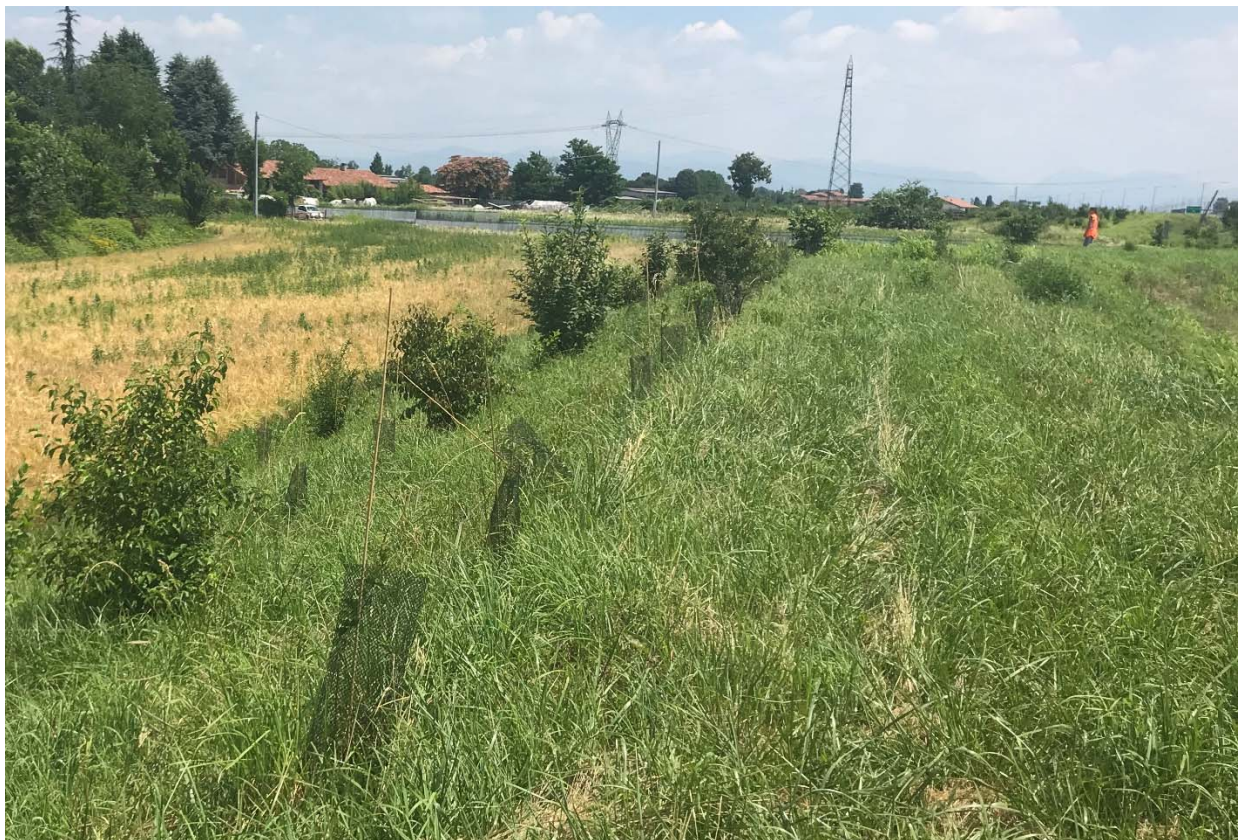
Duna DU001 COD. C1 L2-2 Sostituzione fallanze e sfalcio eseguito

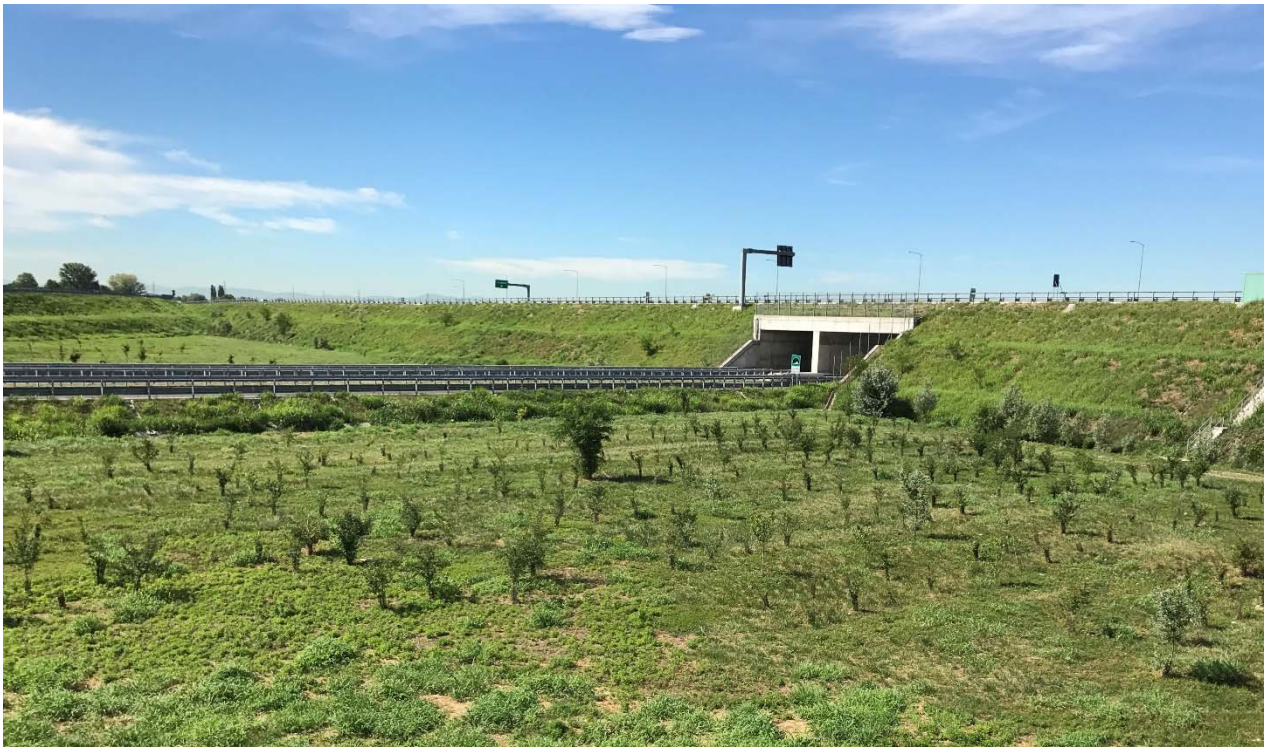
Scarpate idroseminate svincolo SV005

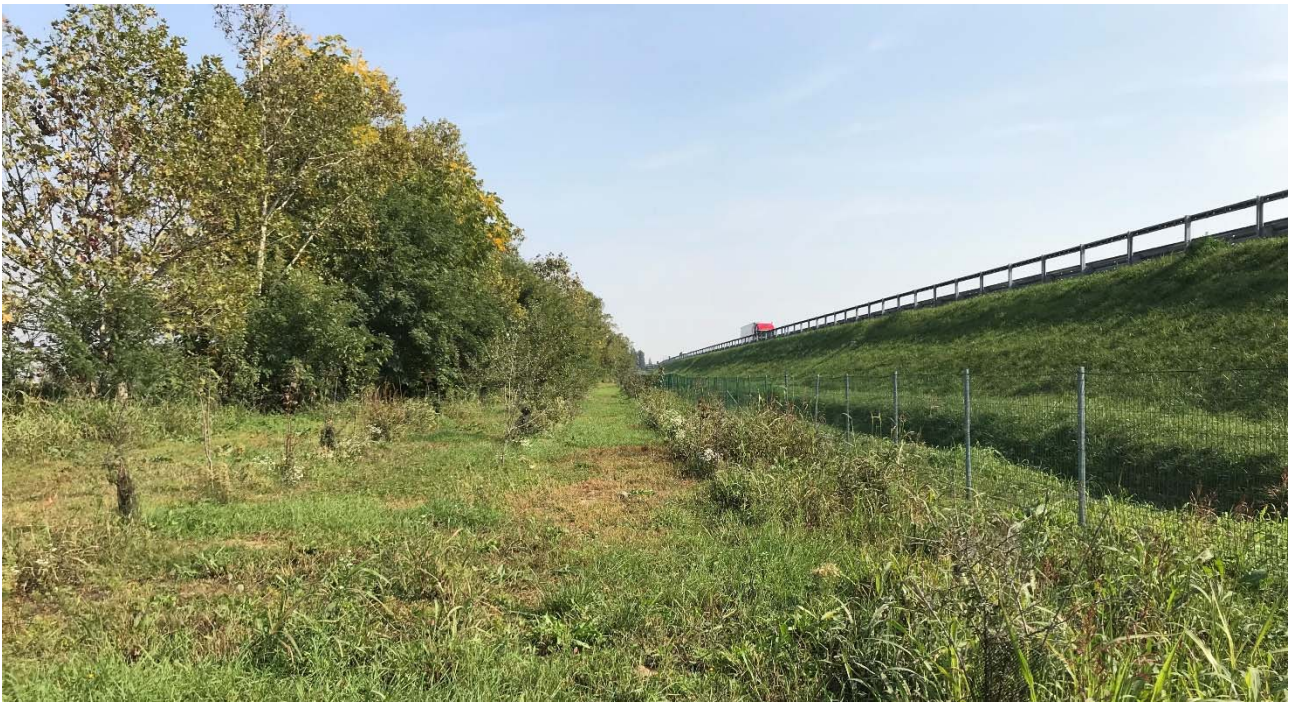
Scarpate idroseminate in rilevato
