**AUTOSTRADA (A12) : ROSIGNANO – CIVITAVECCHIA  
LOTTO 3**

TRATTO: SCARLINO – GROSSETO SUD

**PROGETTO DEFINITIVO**

**SCHEDE DESCRITTIVE E DOCUMENTAZIONE FOTOGRAFICA  
DELLE OPERE ESISTENTI**

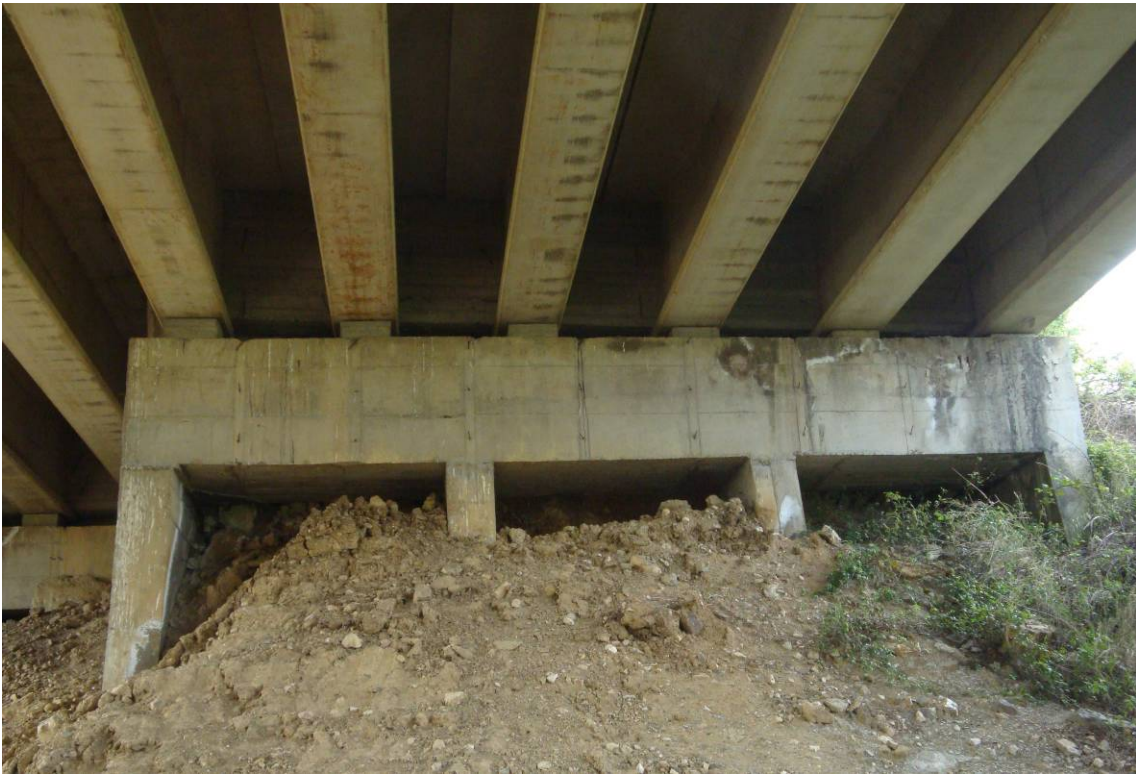
*Foto 3 – Particolare spalla a rilevato passante – umidità e scoloriture sulla trave cuscino e sull'intradosso delle travi*

- risanamento superficiale dei calcestruzzi dei pulvini, delle spalle e delle zone di appoggio delle travi;
- posa in opera dei giunti trasversali e di nuovi ed efficienti sistemi di drenaggio delle acque meteoriche.

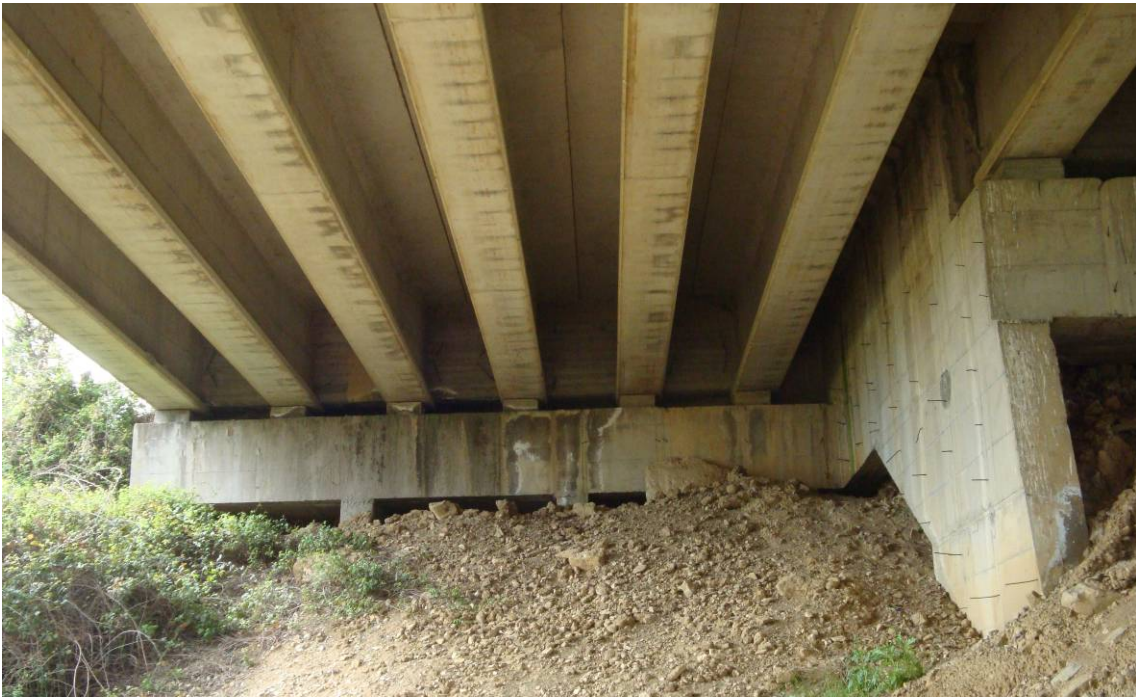
*Foto 4 – Particolare spalla a rilevato passante – umidità e scoloriture sulla trave cuscino e sull'intradosso delle travi*

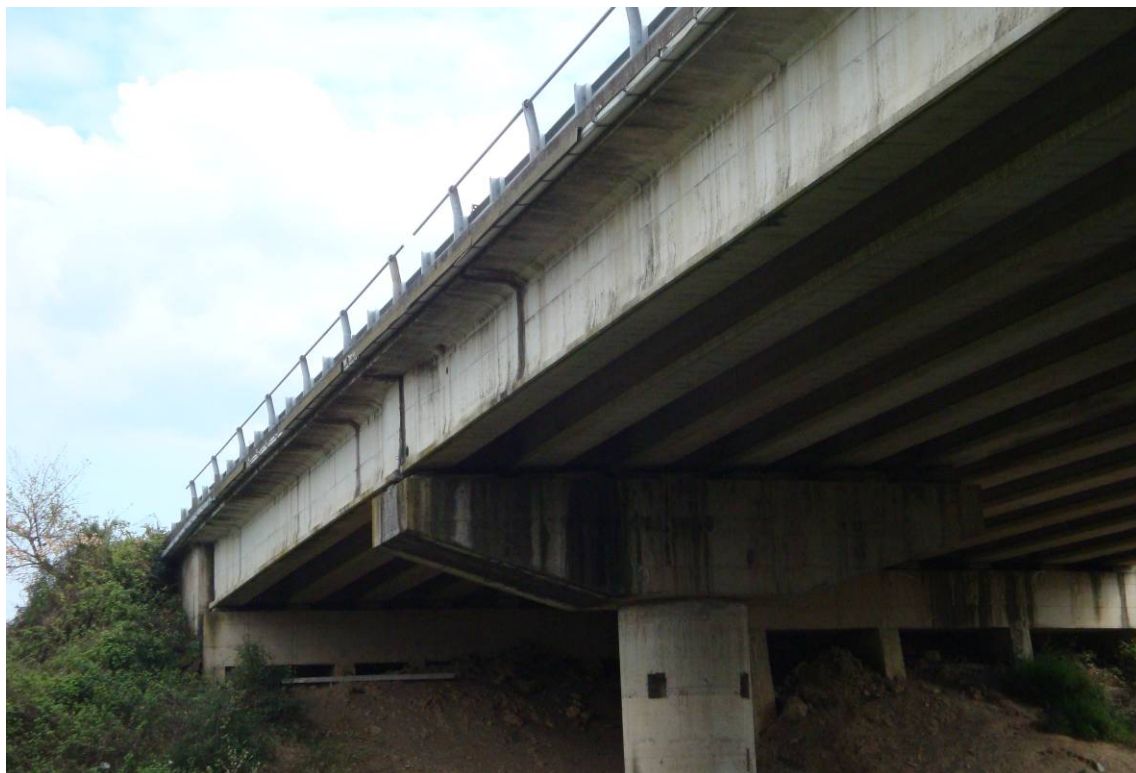
*Foto 5 – Vista laterale – scolature sulla trave di bordo e sul pulvino*

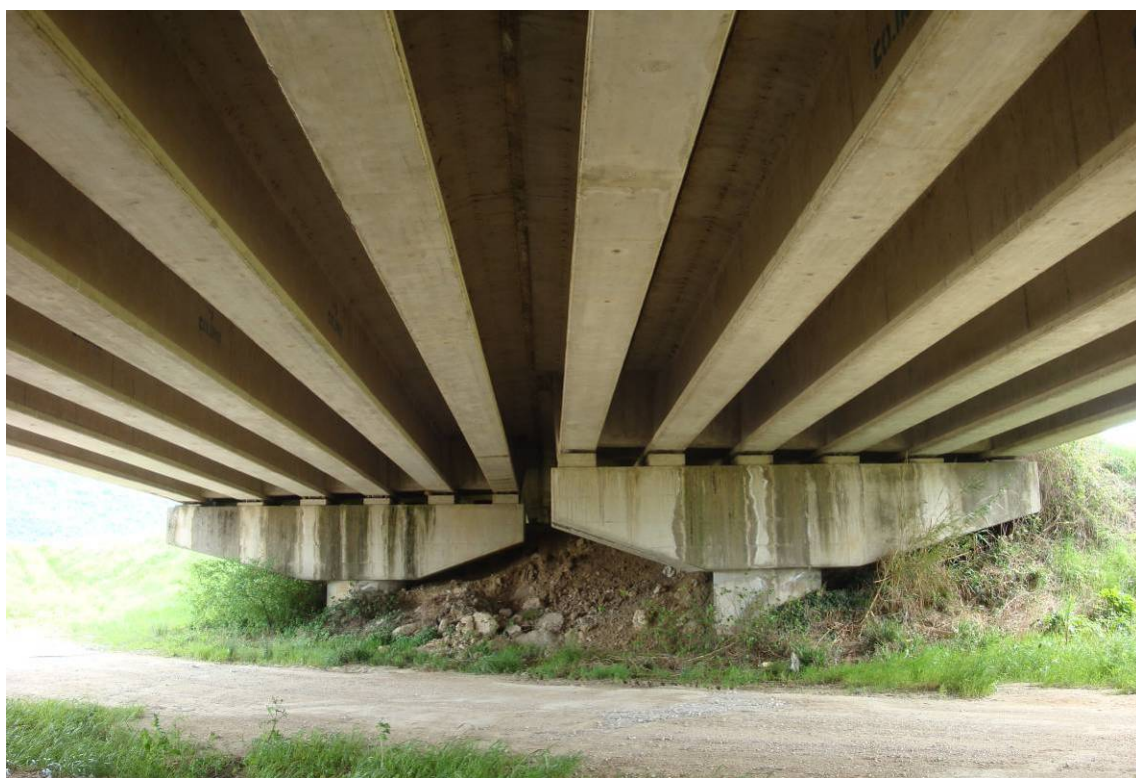
*Foto 4 – Vista intradosso – scolature sui pulvini*

- risanamento superficiale dei calcestruzzi dei pulvini, delle spalle e delle zone di appoggio delle travi;
- posa in opera dei giunti trasversali e di nuovi ed efficienti sistemi di drenaggio delle acque meteoriche.

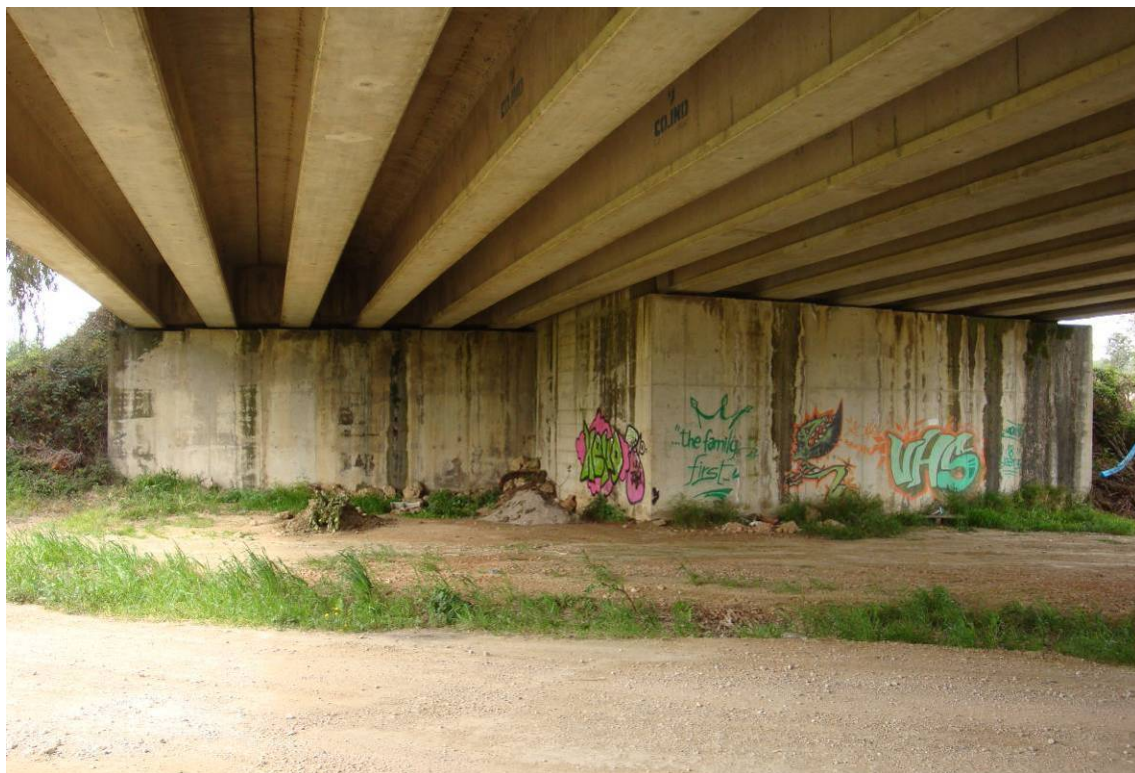
*Foto 5 – Vista intradosso – scolature sul muro frontale delle spalle*

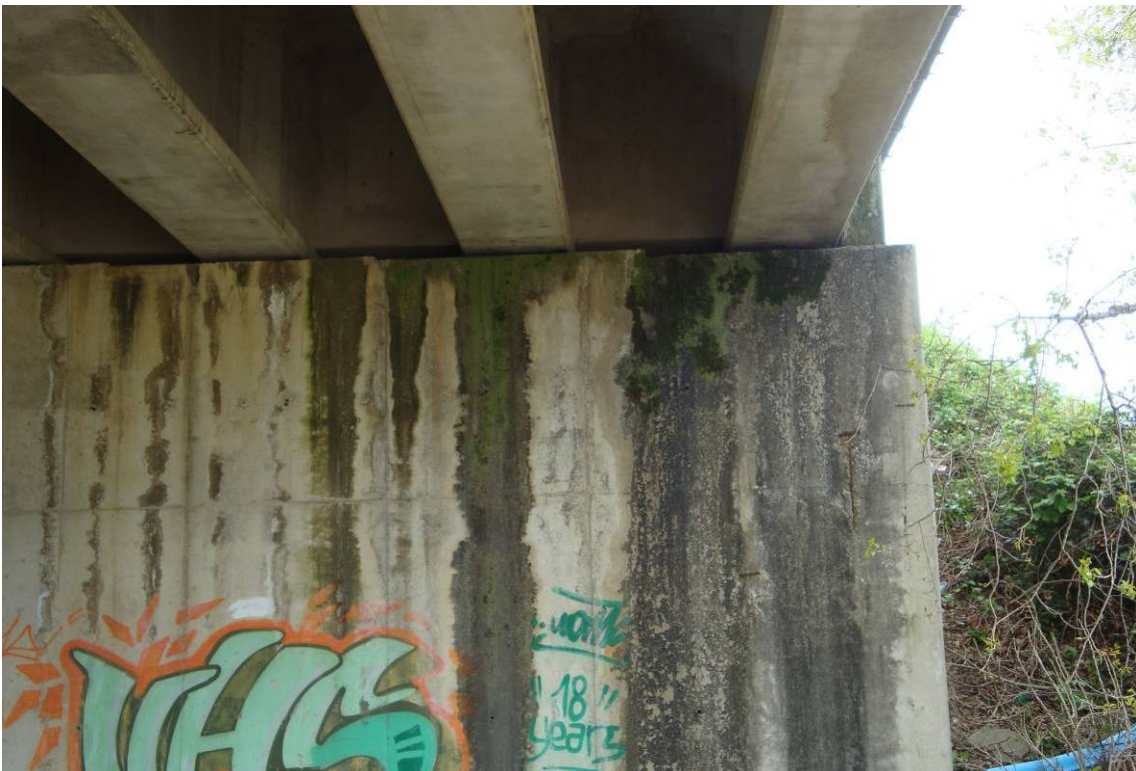
*Foto 10 – Scolature sulla spalla – cls. dilavato*

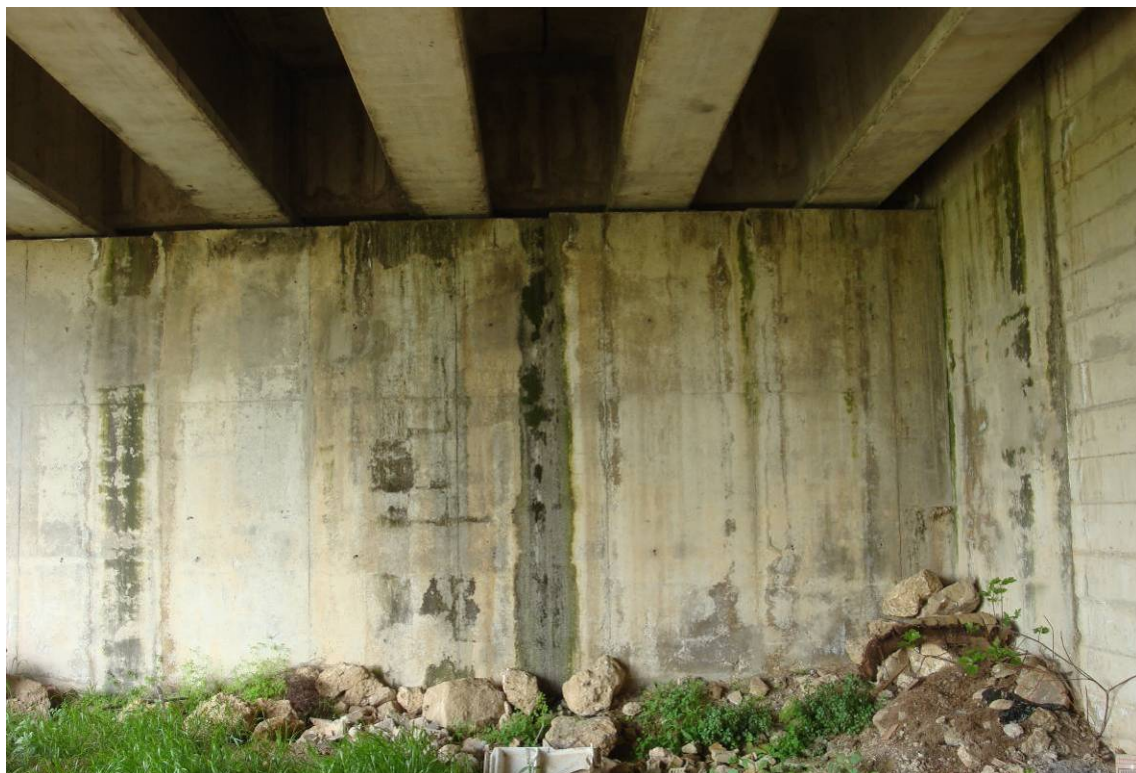
*Foto 11– Scolature sulla spalla – cls. dilavato*

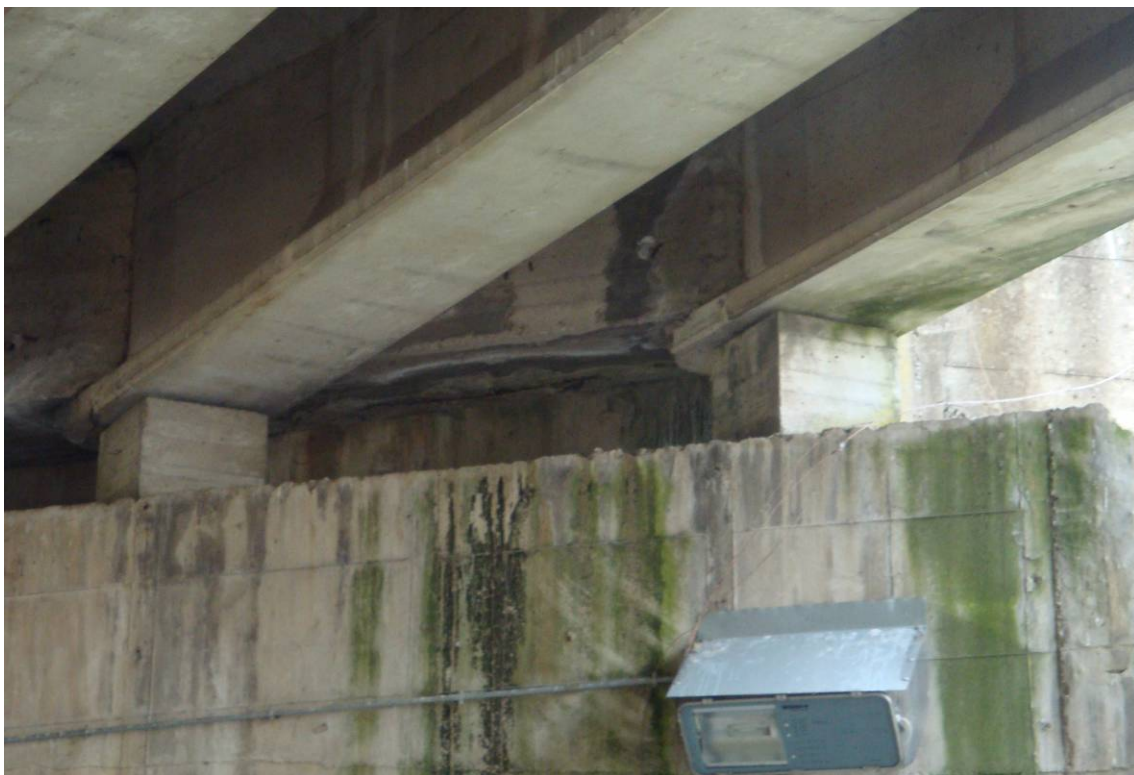
*Foto 6 – Dilavamento del cls. della spalla*

- risanamento superficiale dei calcestruzzi delle spalle e delle zone di appoggio delle travi;
- posa in opera dei giunti trasversali e di nuovi ed efficienti sistemi di drenaggio delle acque meteoriche.

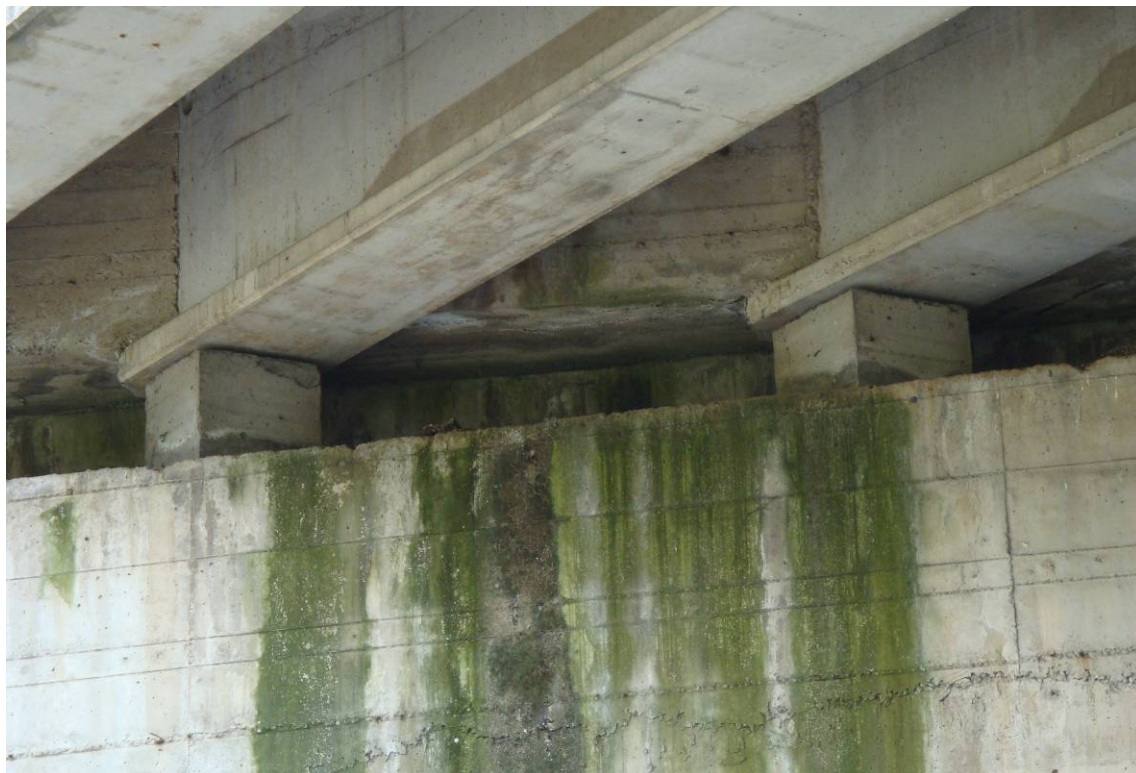
*Foto 7 – Dilavamento del cls. della spalla*

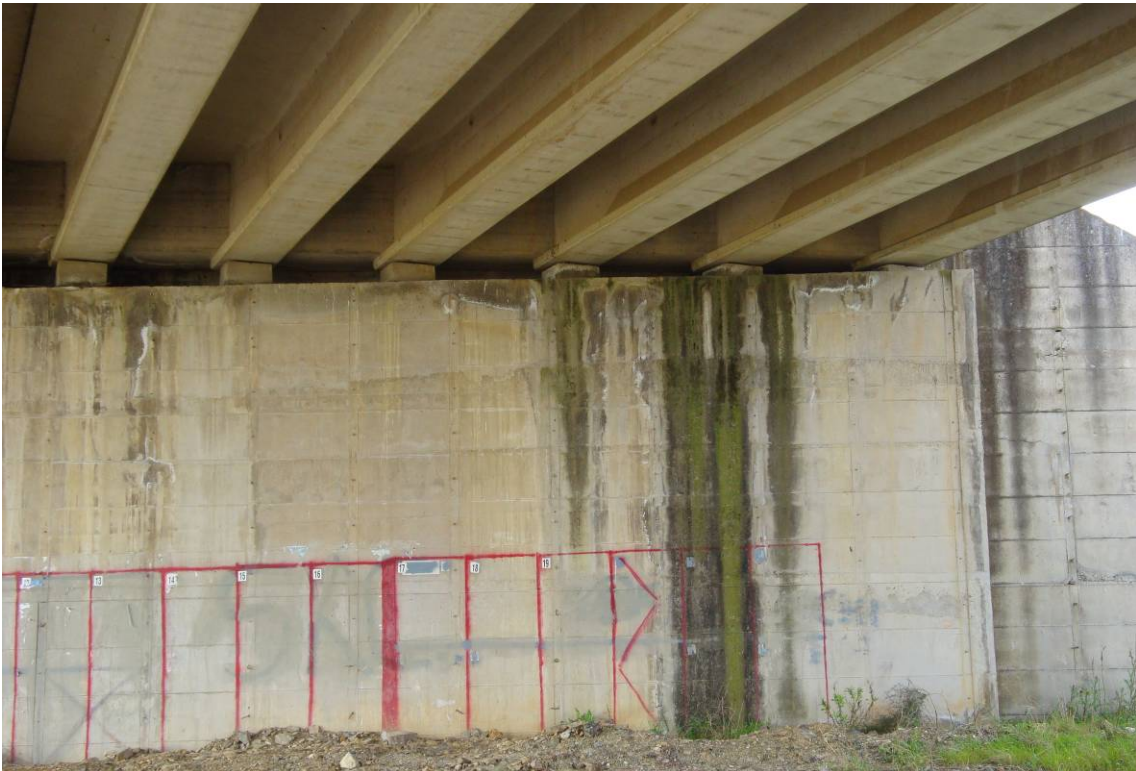
*Foto 3 – Scolature, umidità e dilavamento del cls. sul muro frontale della spalla*

- risanamento superficiale dei calcestruzzi delle spalle e delle zone di appoggio delle travi;
- posa in opera dei giunti trasversali e di nuovi ed efficienti sistemi di drenaggio delle acque meteoriche.

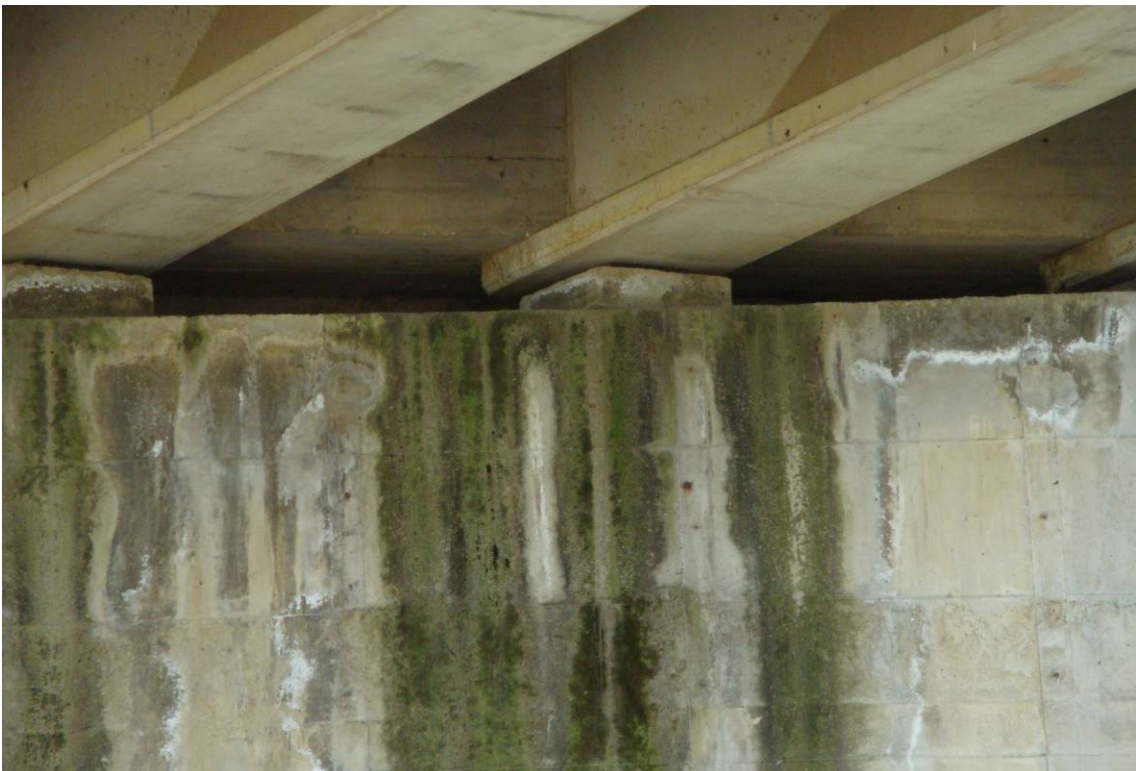
*Foto 4 – Scolature, umidità e dilavamento del cls. sul muro frontale della spalla*

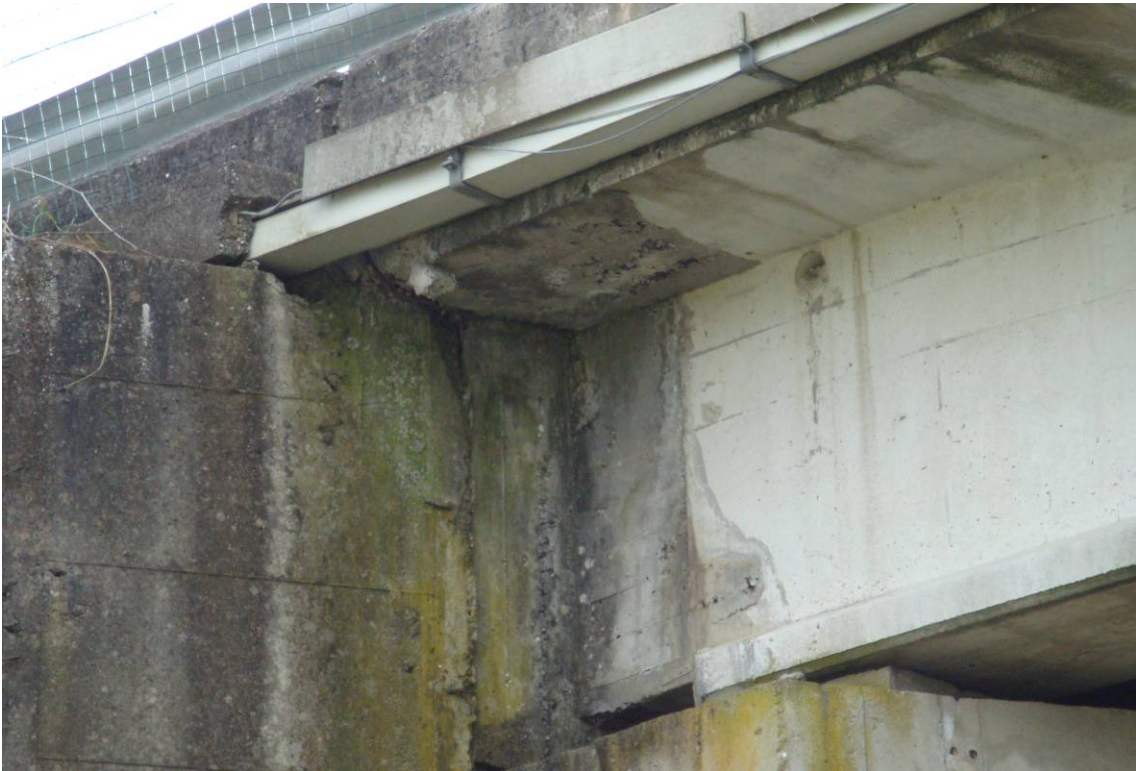
*Foto 5 – Particolare degrado trave e del muro d'ala della spalla*

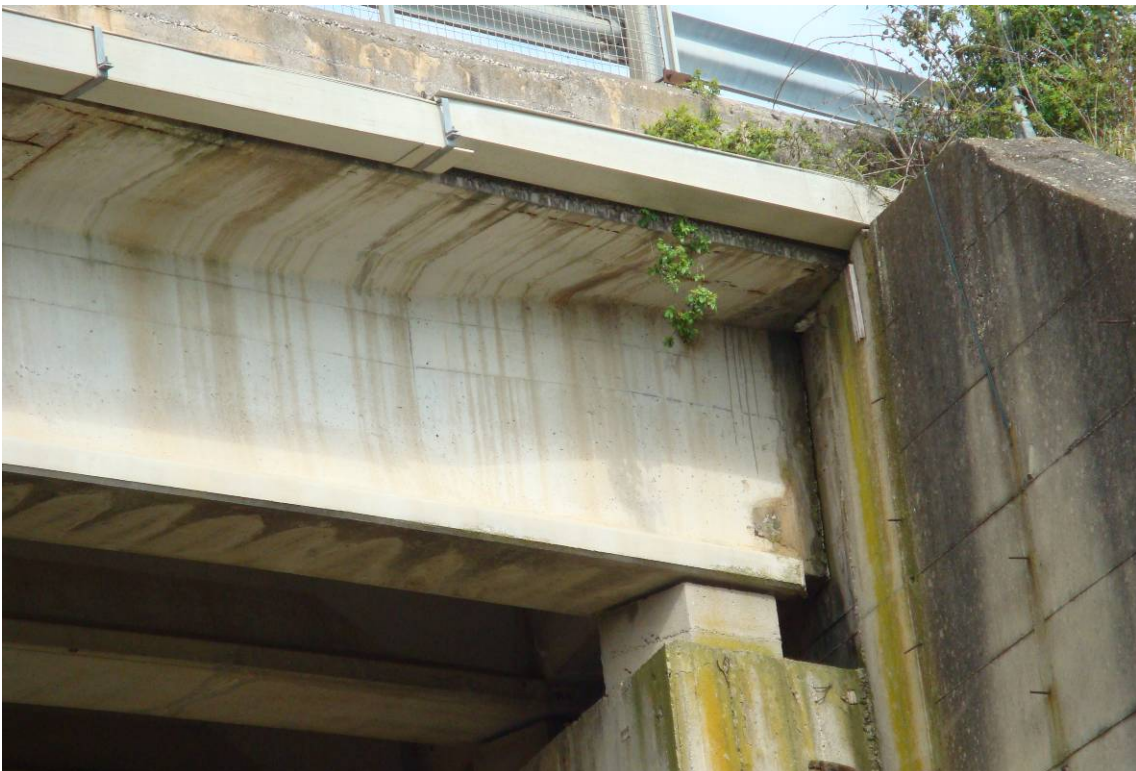
*Foto 6 – Particolare degrado della trave e del muro d'ala della spalla*

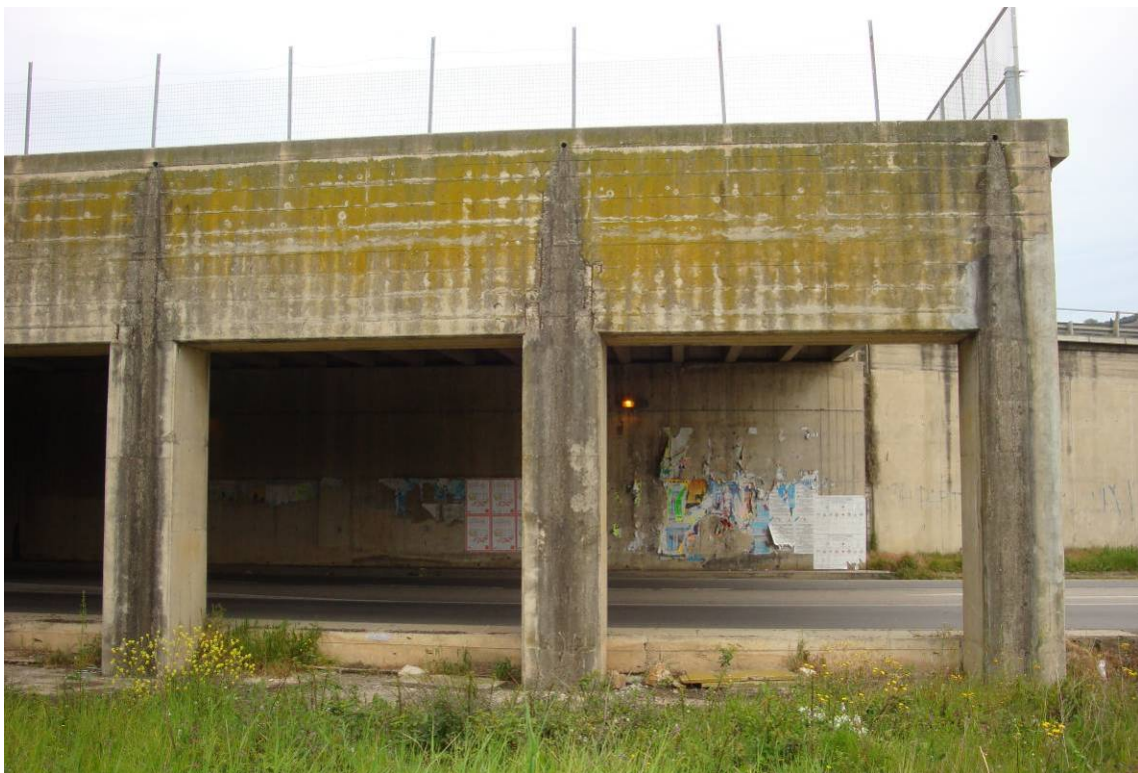
Presenza di importanti lesioni verticali sul muro frontale della spalla, accompagnate da infiltrazioni, umidità ed efflorescenze. Calcestruzzo delle spalle fortemente umido e dilavato in corrispondenza delle zone terminali sfinestate, con armature scoperte ed ossidate.

*Foto 2 – Vista esterna della porte terminale sfinestrata della spalla – scolature e cls. dilavato*

- Rimozione della pavimentazione e posa in opera di un manto impermeabile sull'estradosso delle solette;
- posa in opera di nuovi ed efficienti sistemi di evacuazione delle acque dal piano stradale;
- realizzazione di fori di drenaggio laterali sul rilevato e sui muri andatori, e dei relativi sistemi di evacuazione delle acque;

- risanamento di tutte le superfici con cls. ammalorato mediante: demolizione del copriferro in distacco, pulizia delle barre di armatura ed eventuale posa in opera di nuove barre, ripristino del copriferro con malte fibrorinforzate a ritiro controllato;
- iniezione delle lesioni con resine epossidiche;
- posa in opera delle pavimentazione.

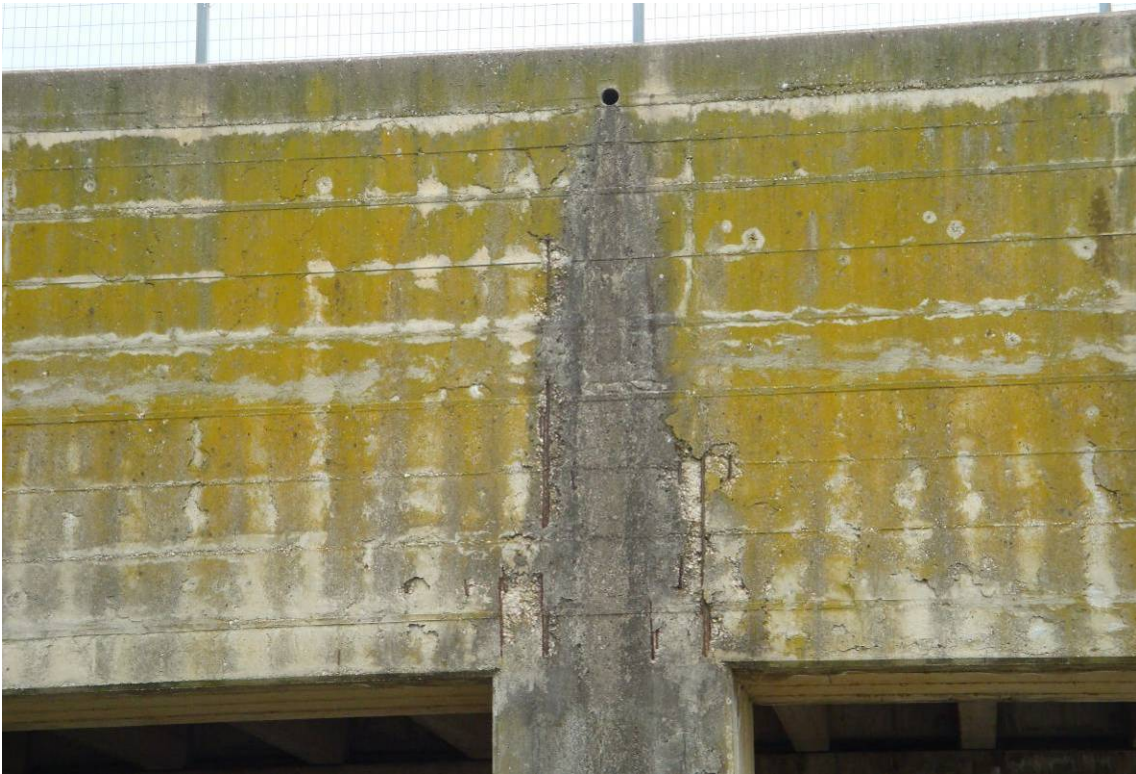
*Foto 3 – Esterno della parte terminale sfinestrata della spalla – scolature, cls. dilavato armature scoperte e ossidate*

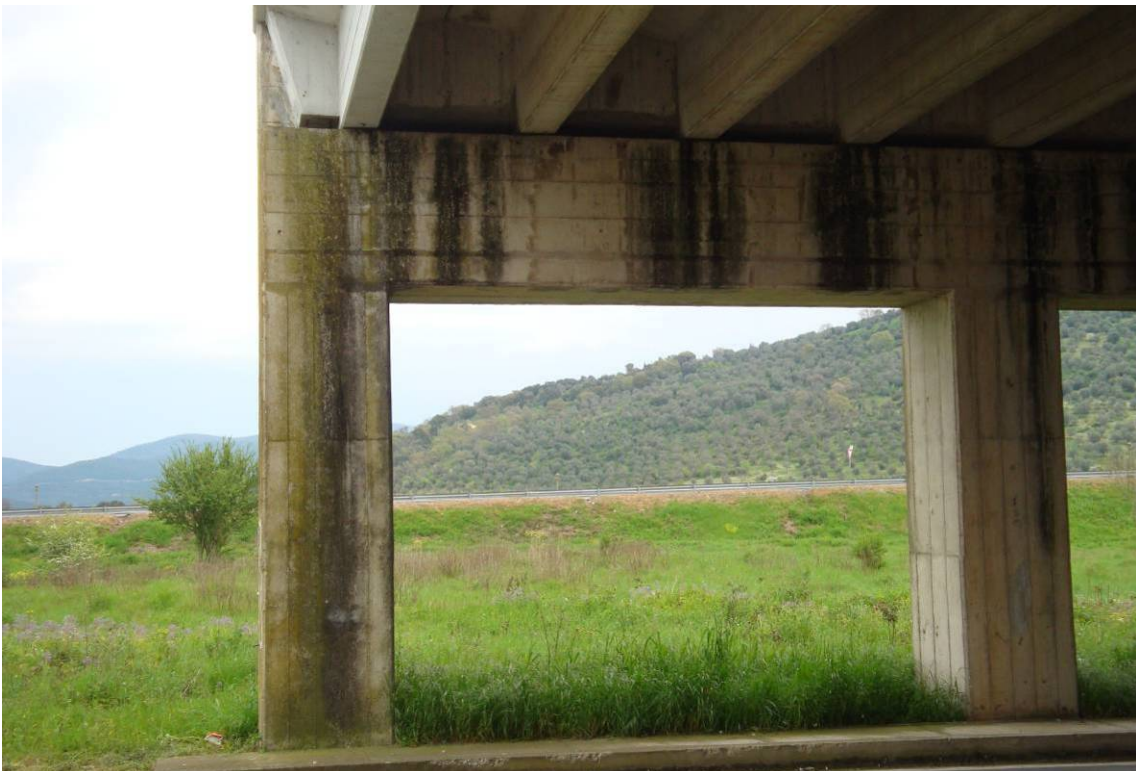
*Foto 4 – Vista interna della parte terminale sfinestrata della spalla – scolature e cls. dilavato*

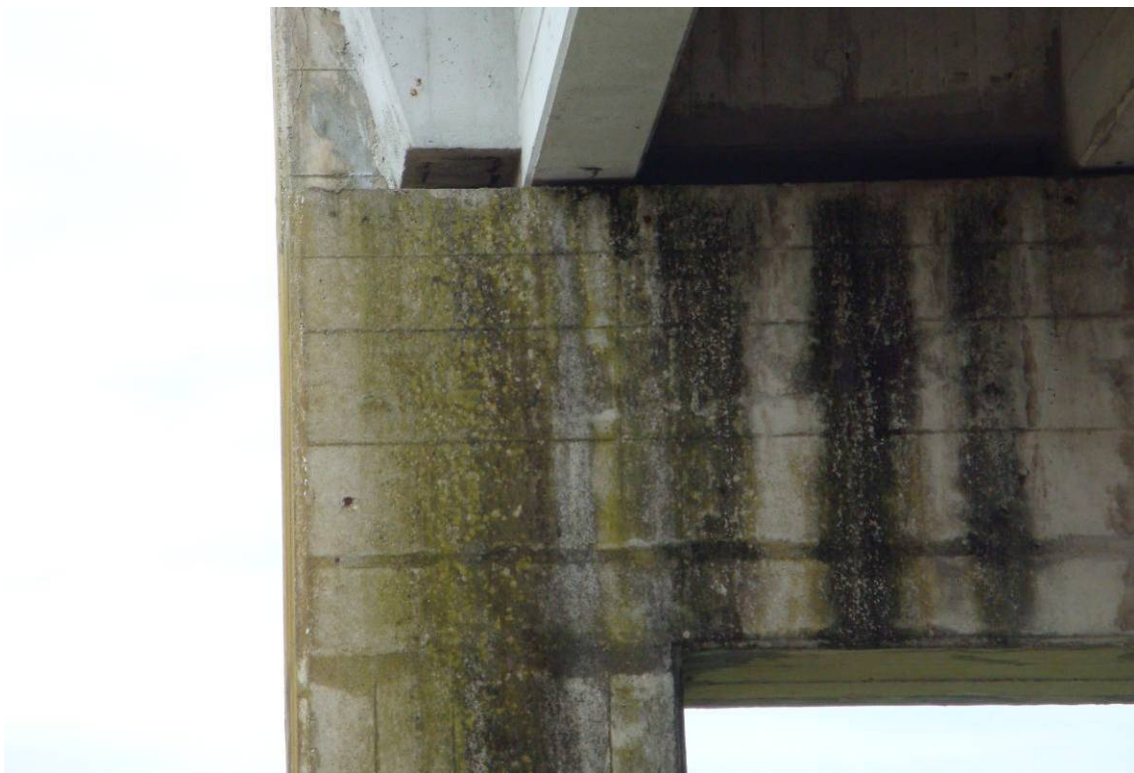
*Foto 5 – Interno della parte terminale sfinestrata della spalla – scolature, cls. dilavato*

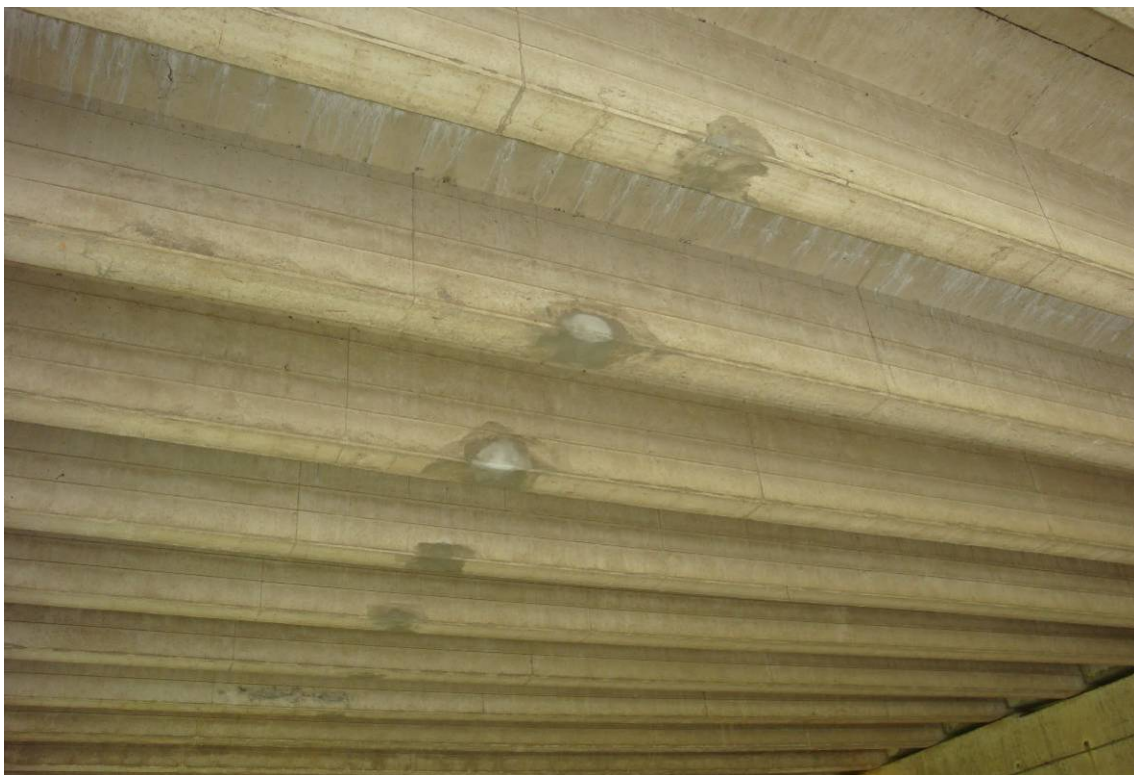
*Foto 6 – Vista intradosso – cls. ripristinato sulle travi in seguito ad un urto di autoveicolo*

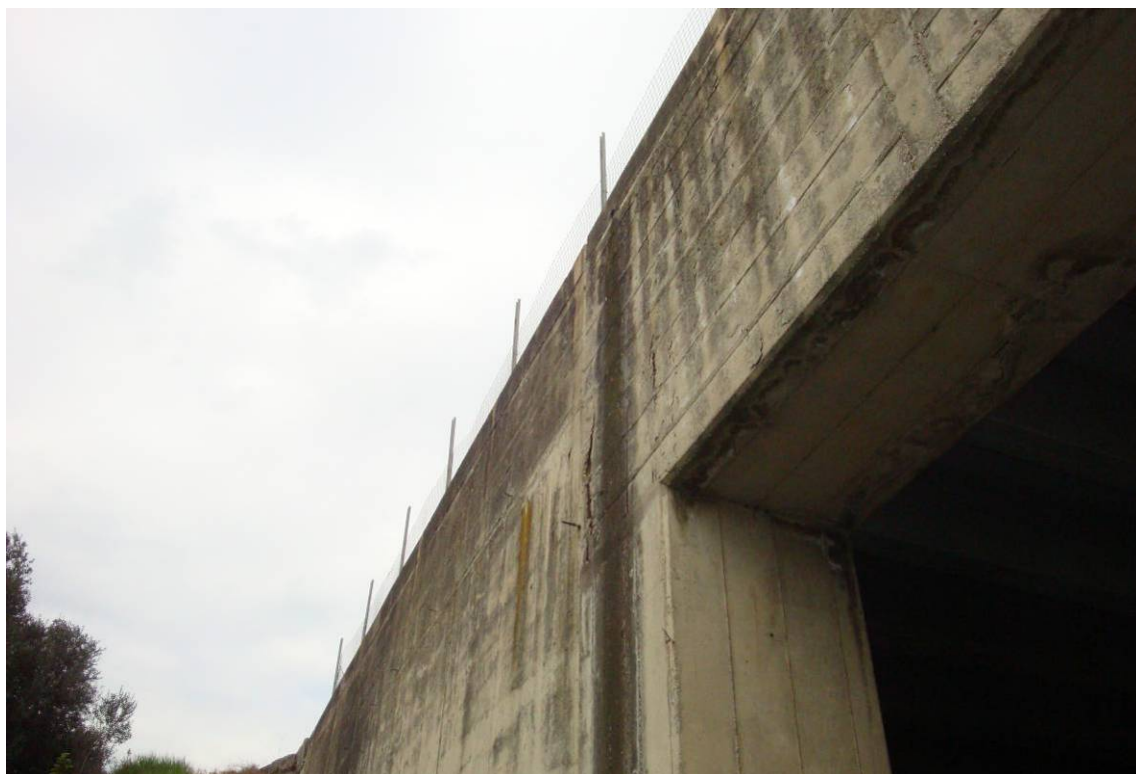
*Foto 8 – Degrado muro, cls dilavato*

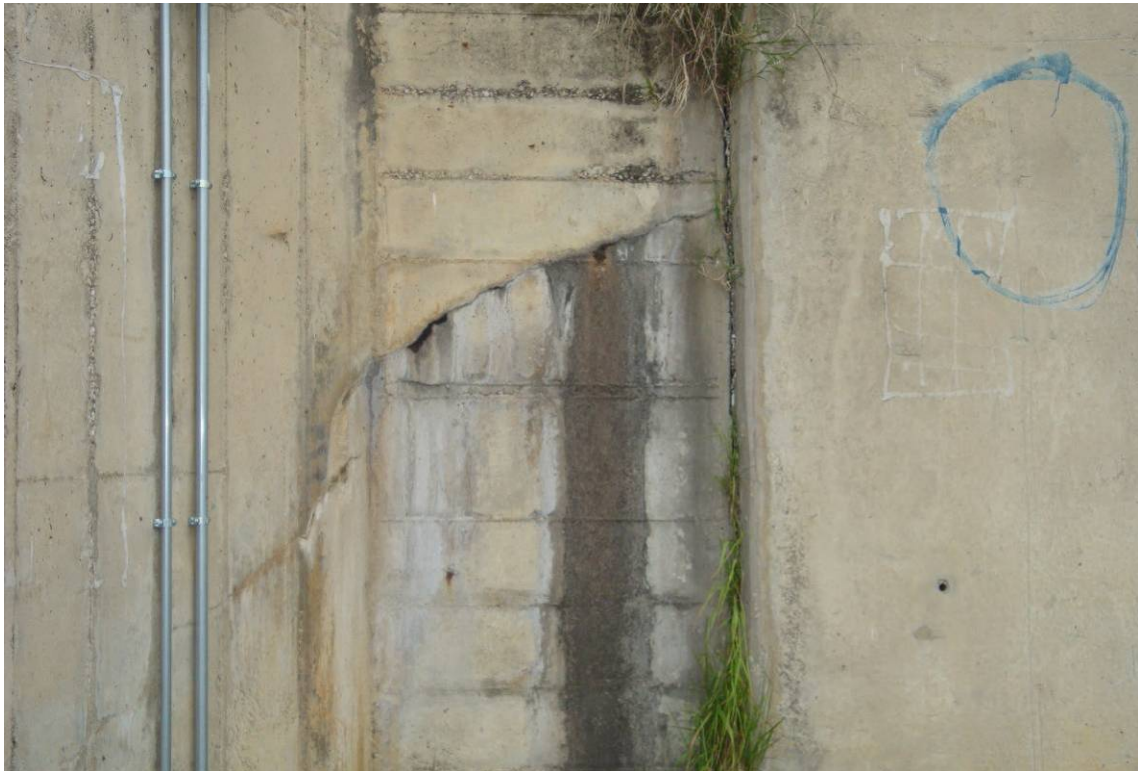
*Foto 9 – Lesione sul muro andatore della spalla*

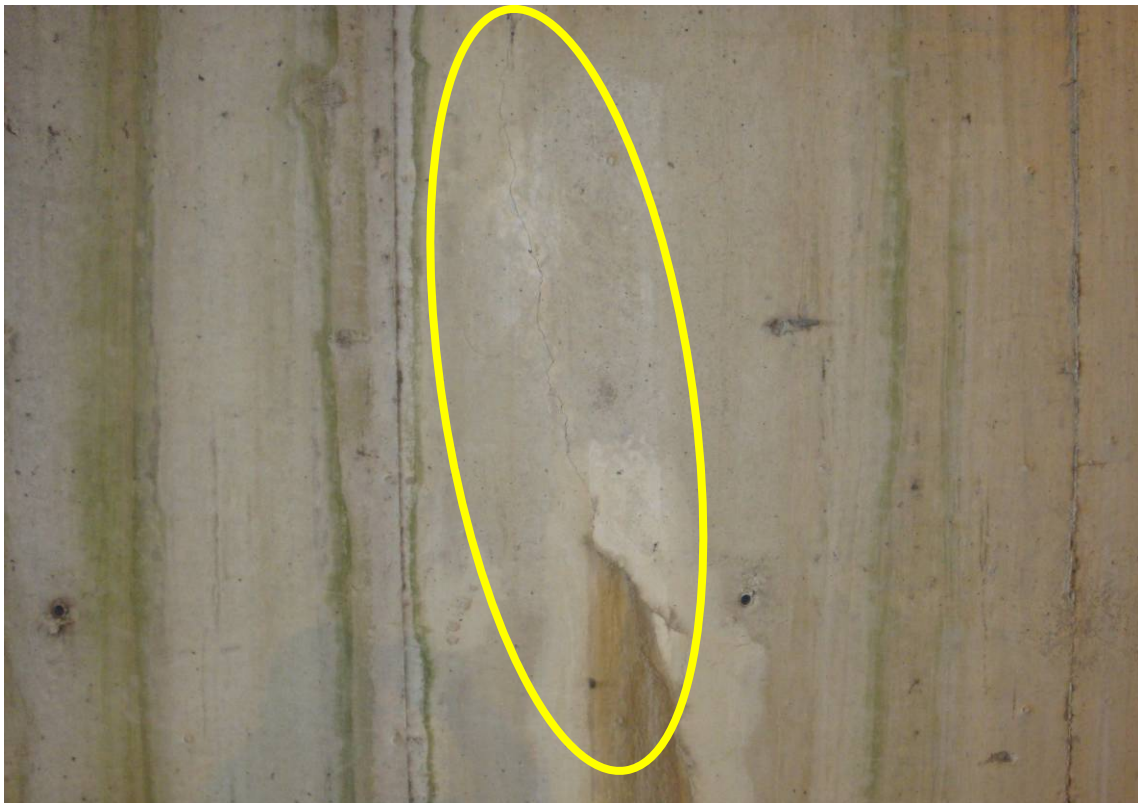
*Foto 10 – Lesione verticale sul muro frontale della spalla*

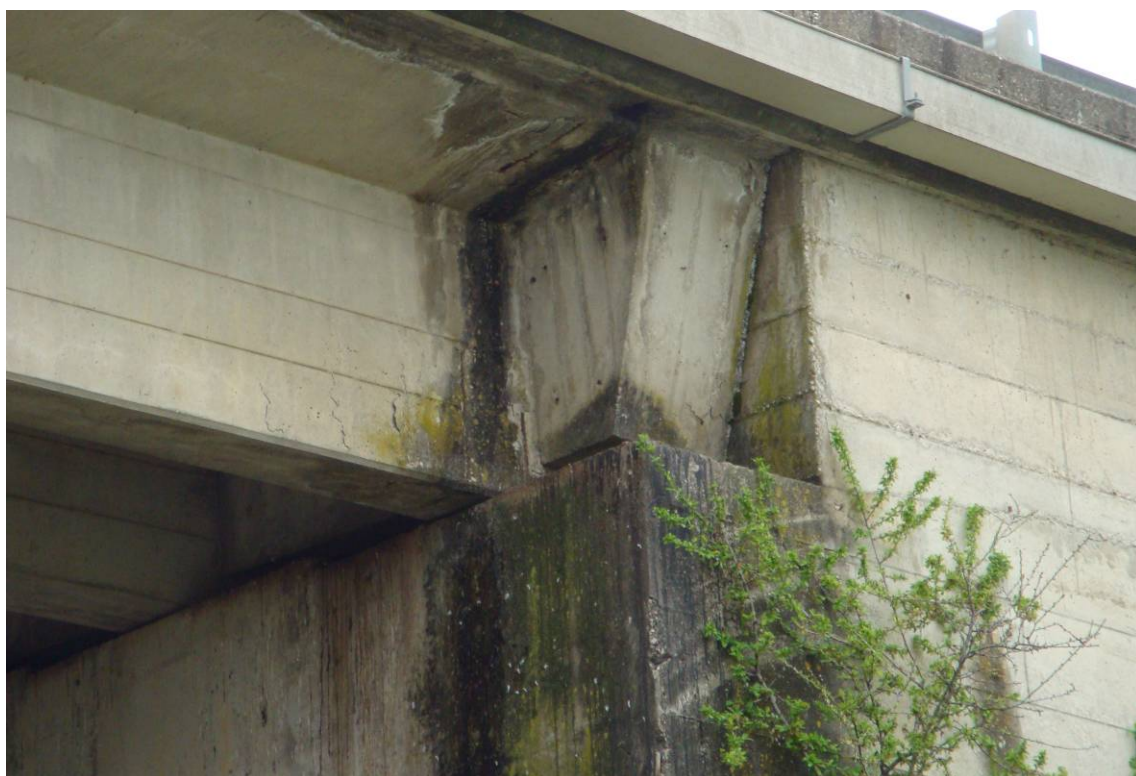
*Foto 4 – Cls umido e dilavato sulla testata della trave e del traverso e sulla spalla*

- risanamento superficiale dei calcestruzzi delle spalle e delle zone di appoggio delle travi;
- posa in opera dei giunti trasversali e di nuovi ed efficienti sistemi di drenaggio delle acque meteoriche.

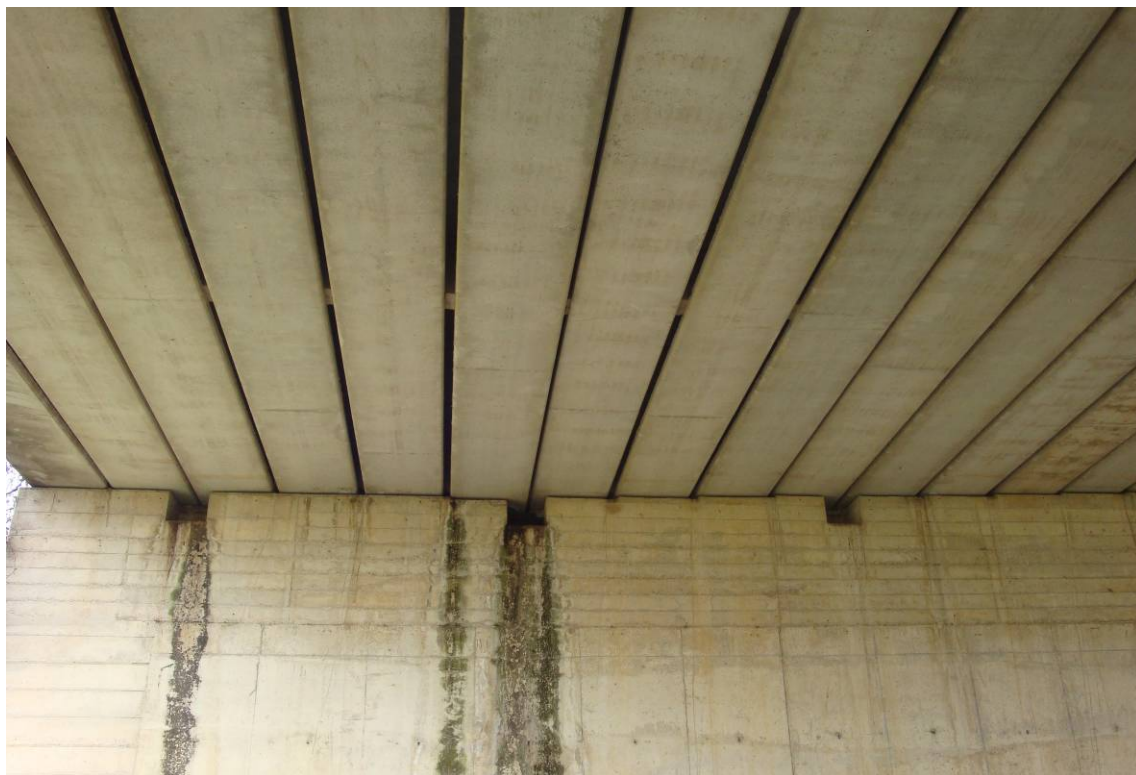
*Foto 2 – Vista intradosso – scolature sulla spalla*

- risanamento superficiale dei calcestruzzi nelle zone interessate da difetti superficiali;
- posa in opera dei giunti trasversali e di nuovi ed efficienti sistemi di drenaggio delle acque meteoriche.

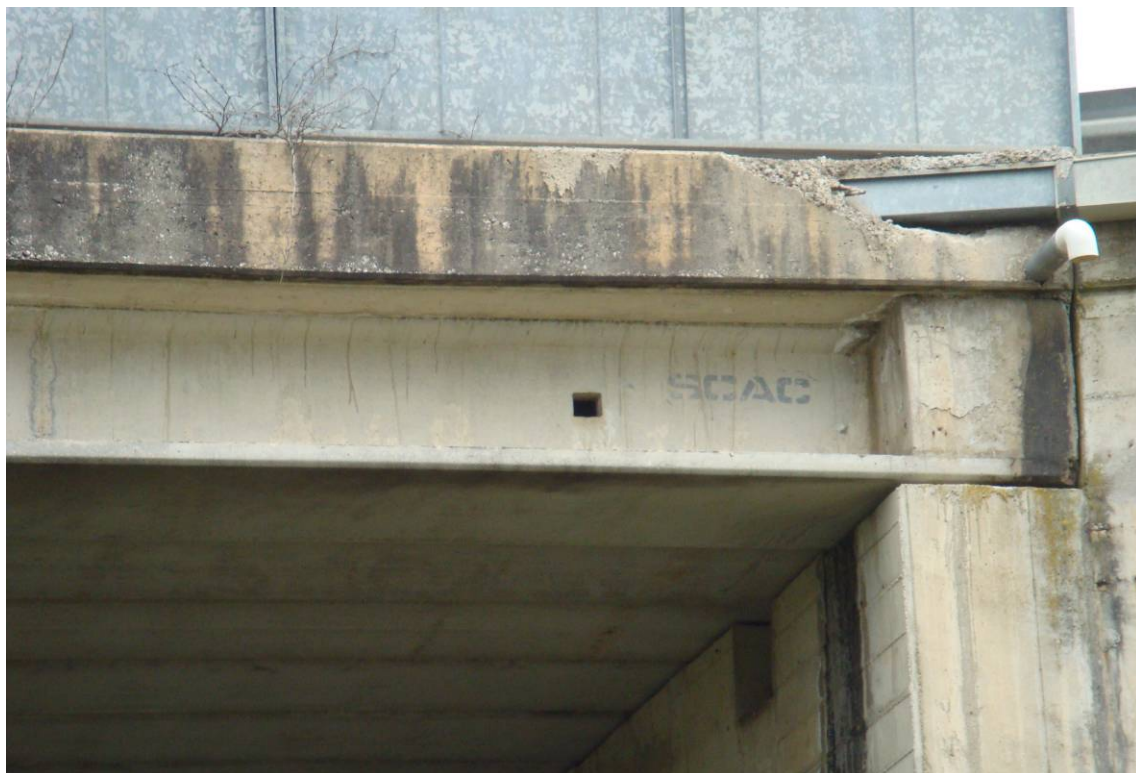
*Foto 3 – Appoggio delle travi sulla spalla – dilavamento del cls. dei cordoli*

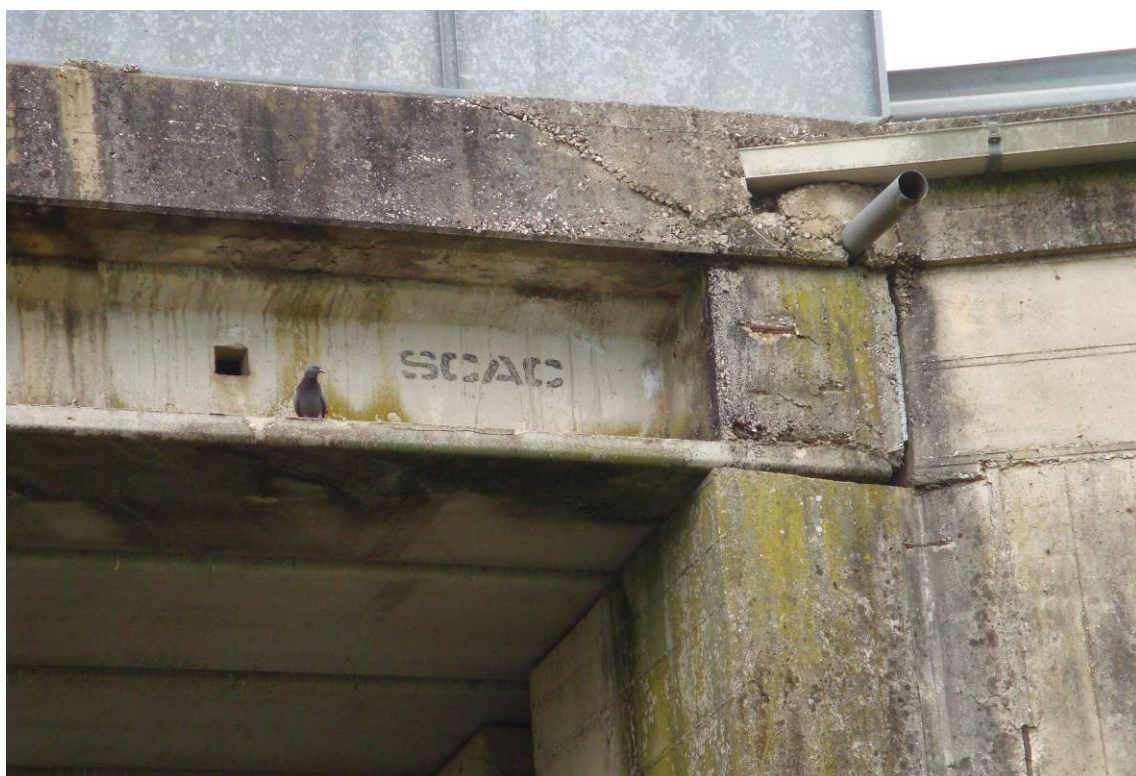
*Foto 4 – dilavamento del cls. dei cordoli, delle testate dei traversi e della spalla*
