**AUTOSTRADA (A12) : ROSIGNANO – CIVITAVECCHIA  
LOTTO 3**

TRATTO: SCARLINO – GROSSETO SUD

**PROGETTO DEFINITIVO**

**SCHEDE DESCRITTIVE E DOCUMENTAZIONE FOTOGRAFICA  
DELLE OPERE ESISTENTI**

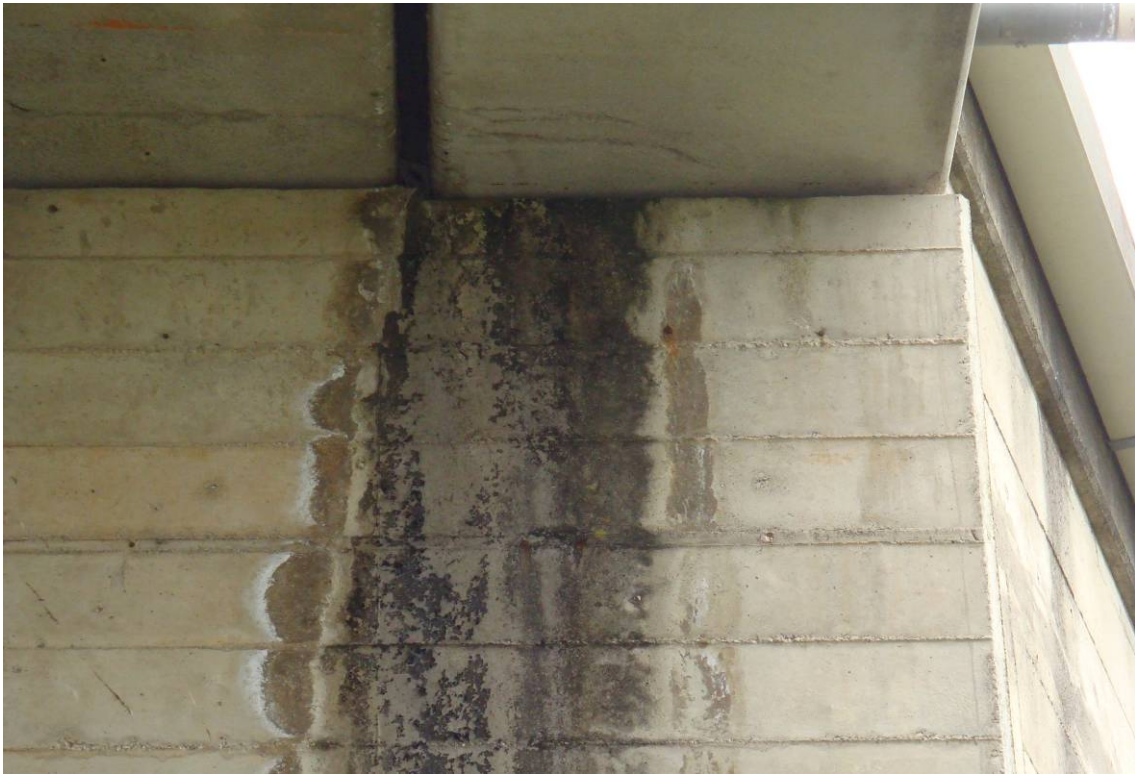
*Foto 5 – Particolare infiltrazioni spalle*

- risanamento superficiale dei calcestruzzi nelle zone interessate da difetti superficiali;
- posa in opera dei giunti trasversali e di nuovi ed efficienti sistemi di drenaggio delle acque meteoriche.

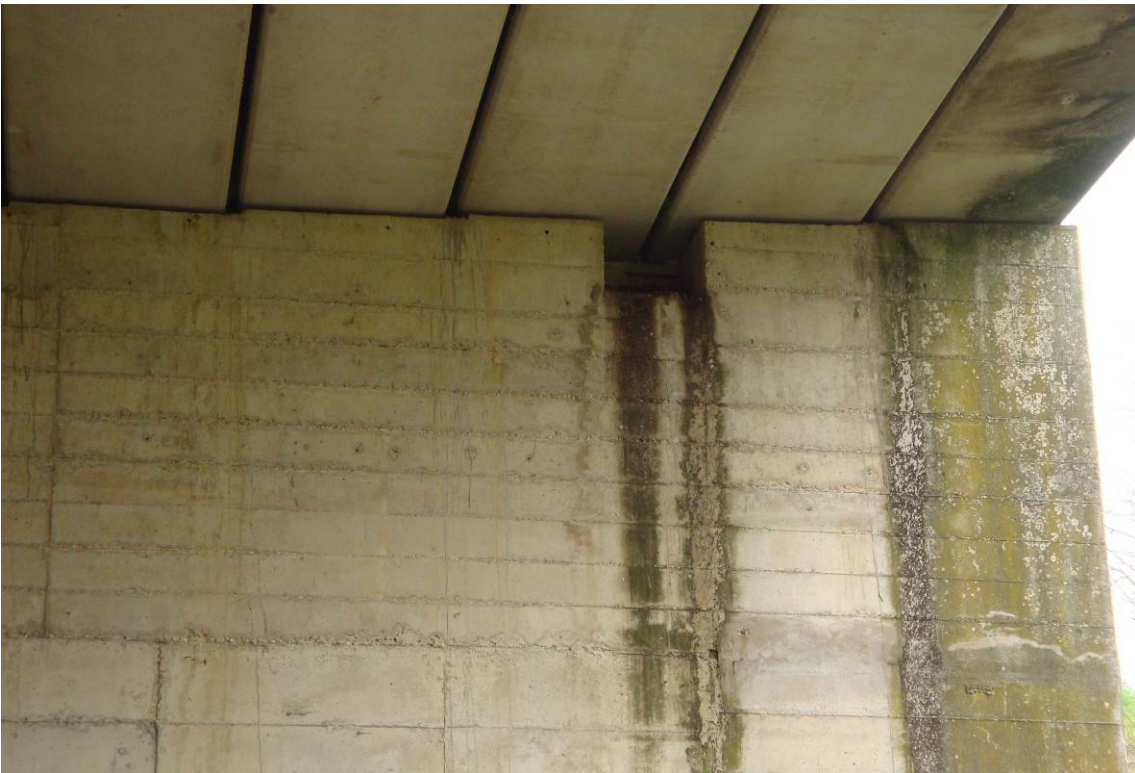
*Foto 6 – Particolare infiltrazioni spalle*

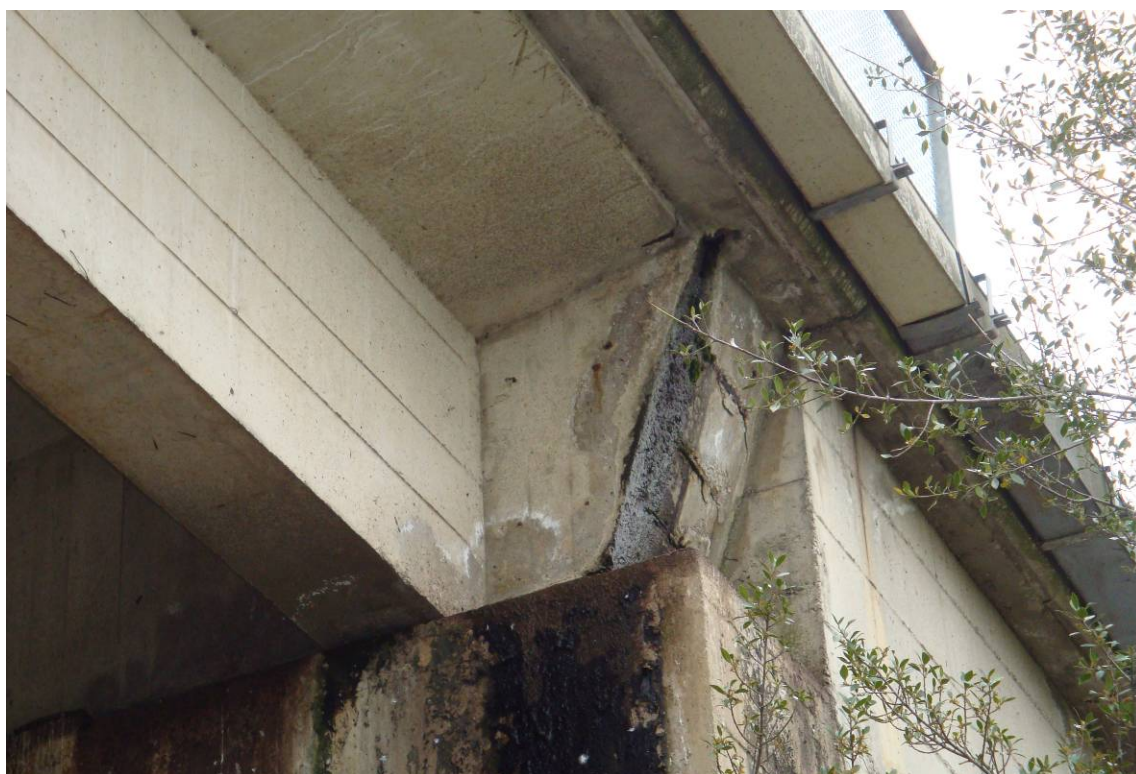
*Foto 4 – Cls. umido e dilavato sui traversi e sul muro frontale della spalla*

- risanamento superficiale dei calcestruzzi delle spalle e delle zone di appoggio delle travi;
- posa in opera dei giunti trasversali e di nuovi ed efficienti sistemi di drenaggio delle acque meteoriche.

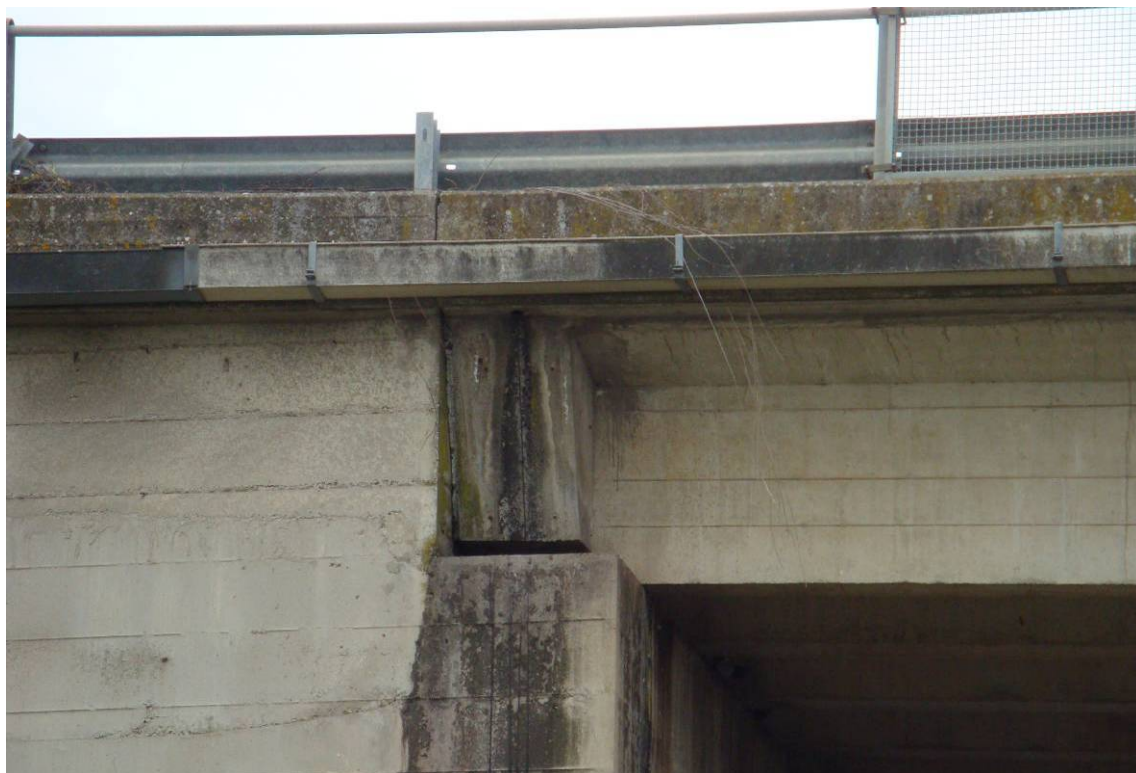
*Foto 5 – Cls. umido e dilavato sui traversi e sulla spalla*

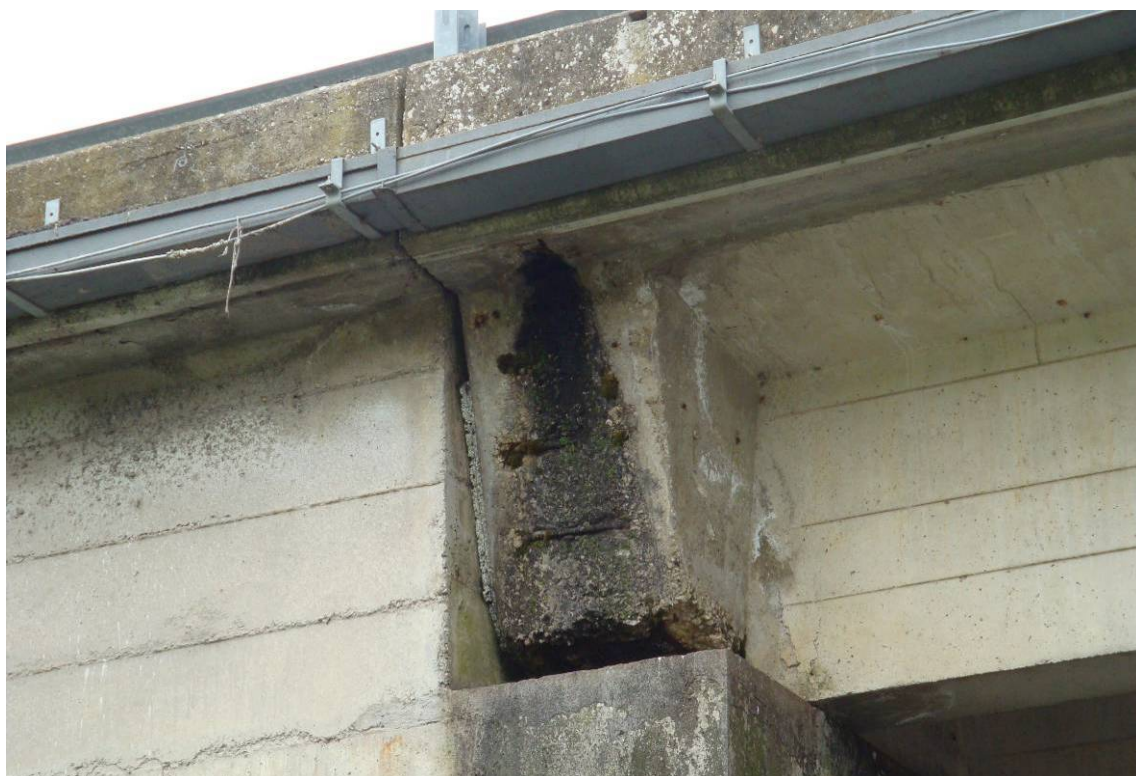
*Foto 6 – Cls. umido e dilavato sui traversi*

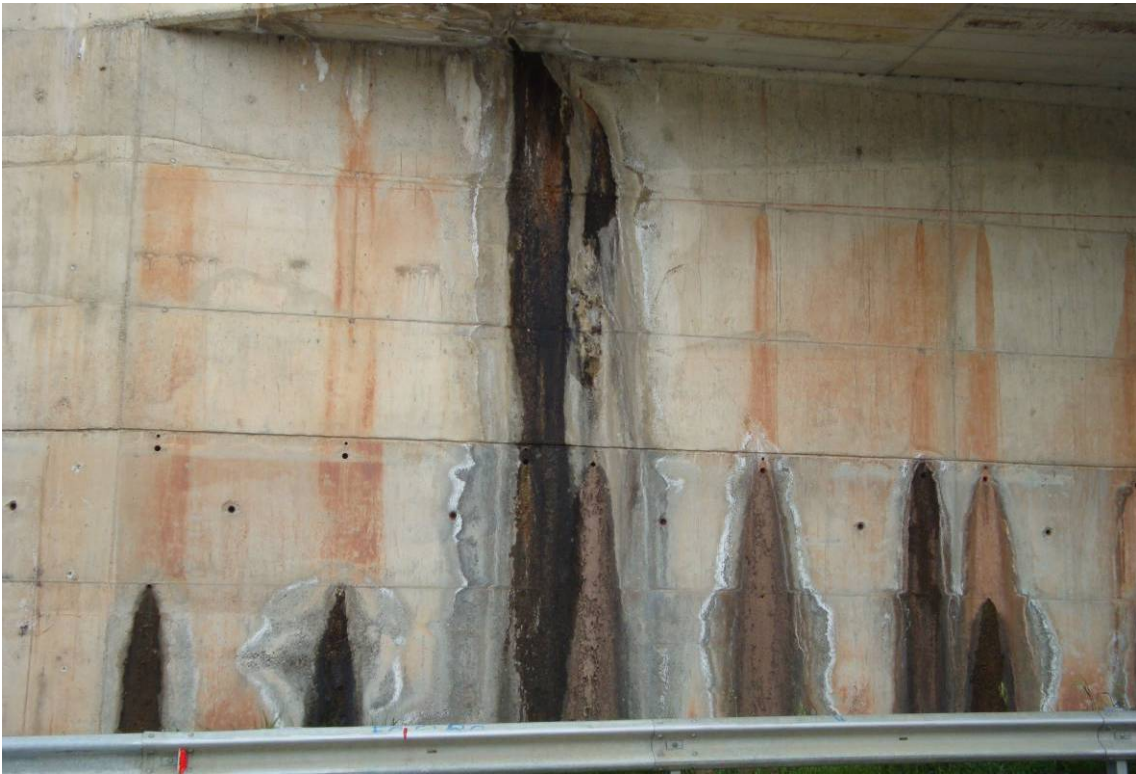
*Foto 3 – Scolature, umidità e efflorescenze sulla spalla*

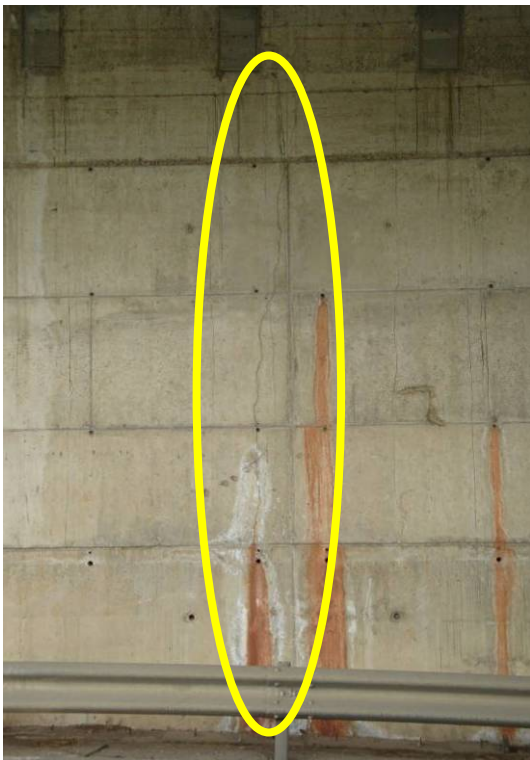
*Foto 4 – Lesione verticale, scolature, umidità e efflorescenze sulla spalla*

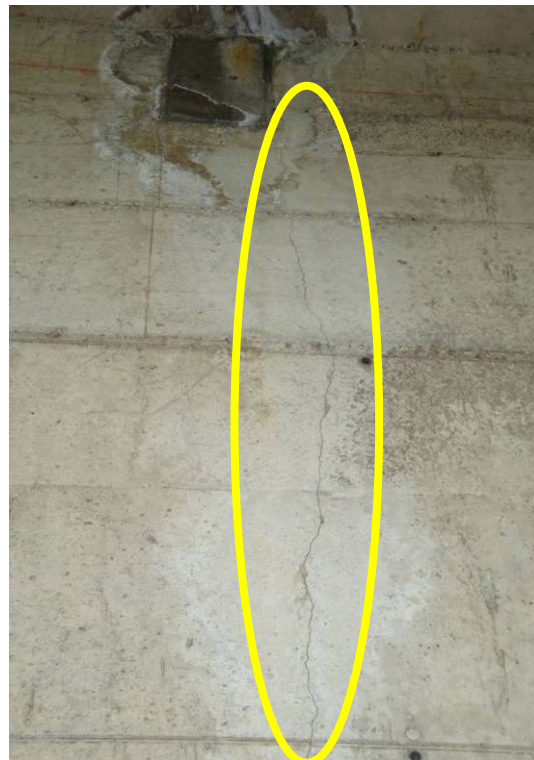
*Foto 5 – Lesione verticale, scolature, umidità e efflorescenze sulla spalla*

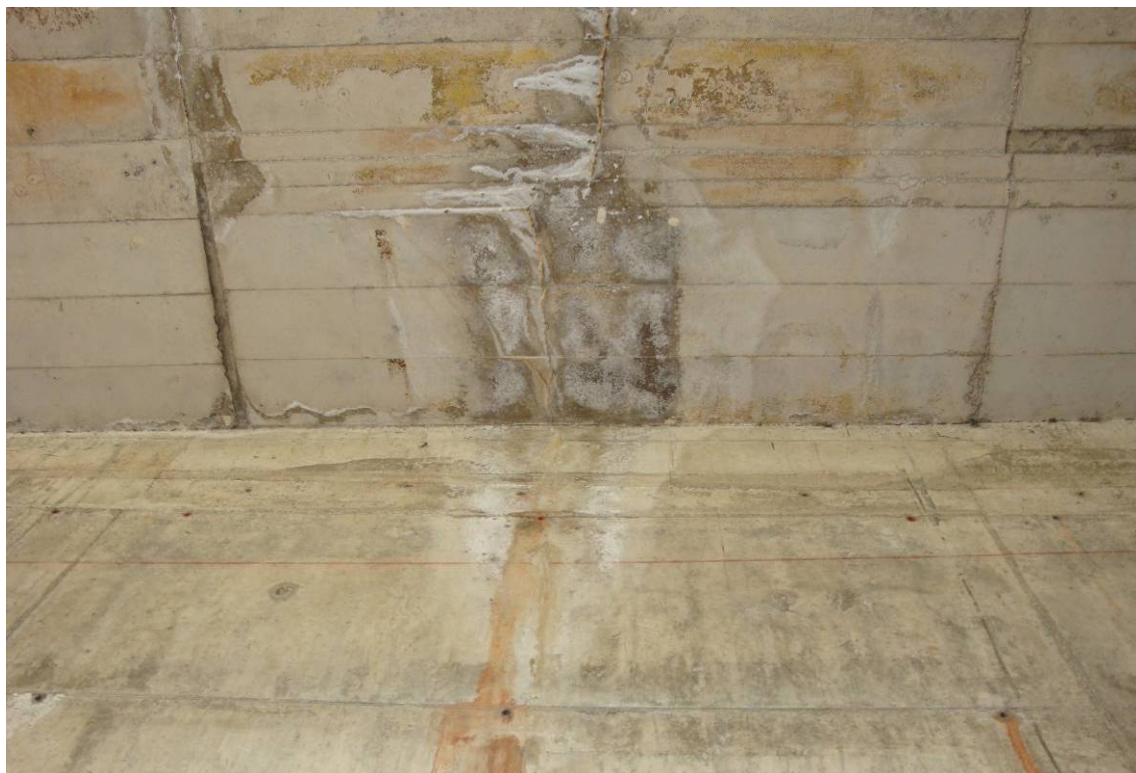
*Foto 6 – Vista intradosso solettone – infiltrazioni e efflorescenze*

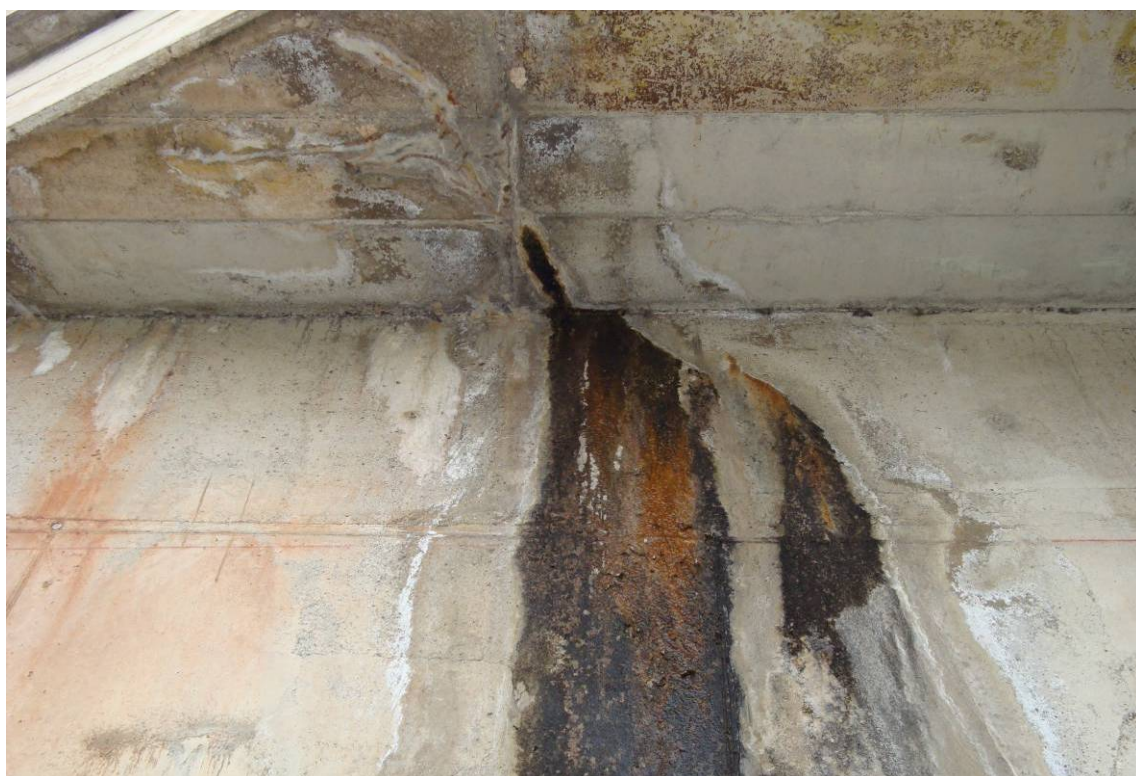
*Foto 7 – infiltrazioni e efflorescenze sull'intradosso del solettone e sulla spalla*

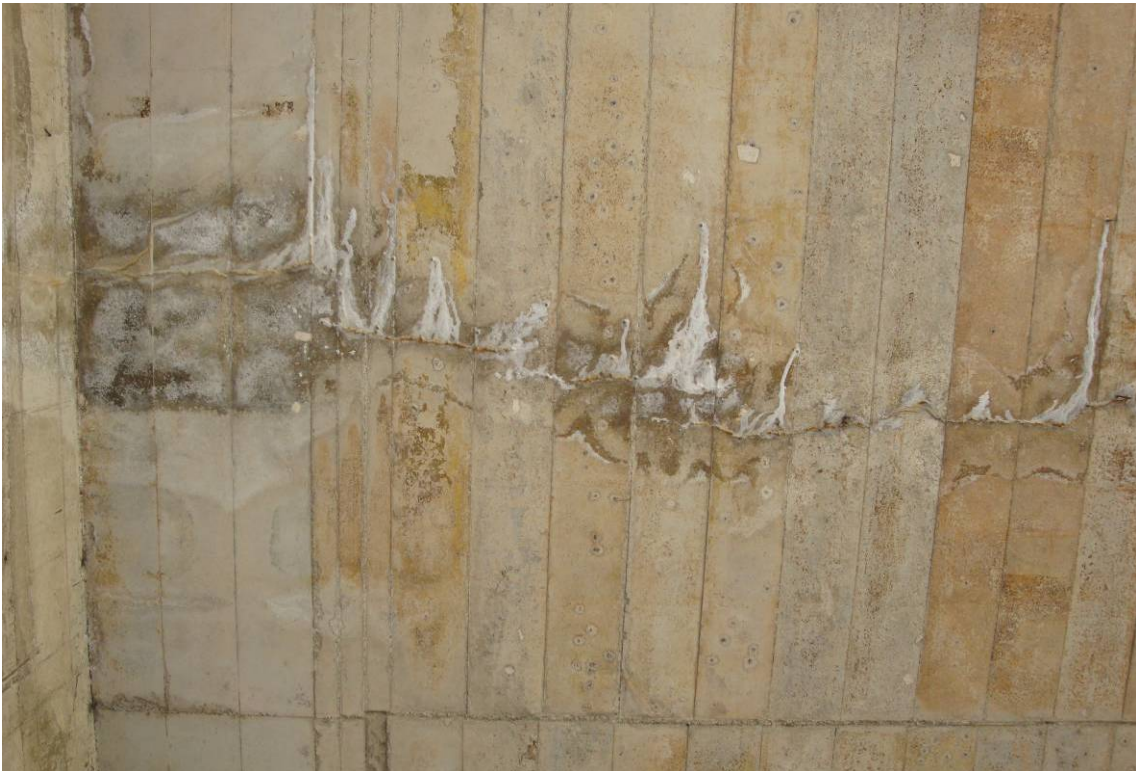
Presenza di importanti lesioni trasversali sul solettone e lesioni verticali sul muro frontale della spalla, accompagnate da consistenti infiltrazioni, umidità ed efflorescenze. Zone fortemente umide in corrispondenza dei fori di drenaggio sulle spalle.

*Foto 8 – Lesioni trasversali, infiltrazioni e efflorescenze sull'intradosso del solettone*

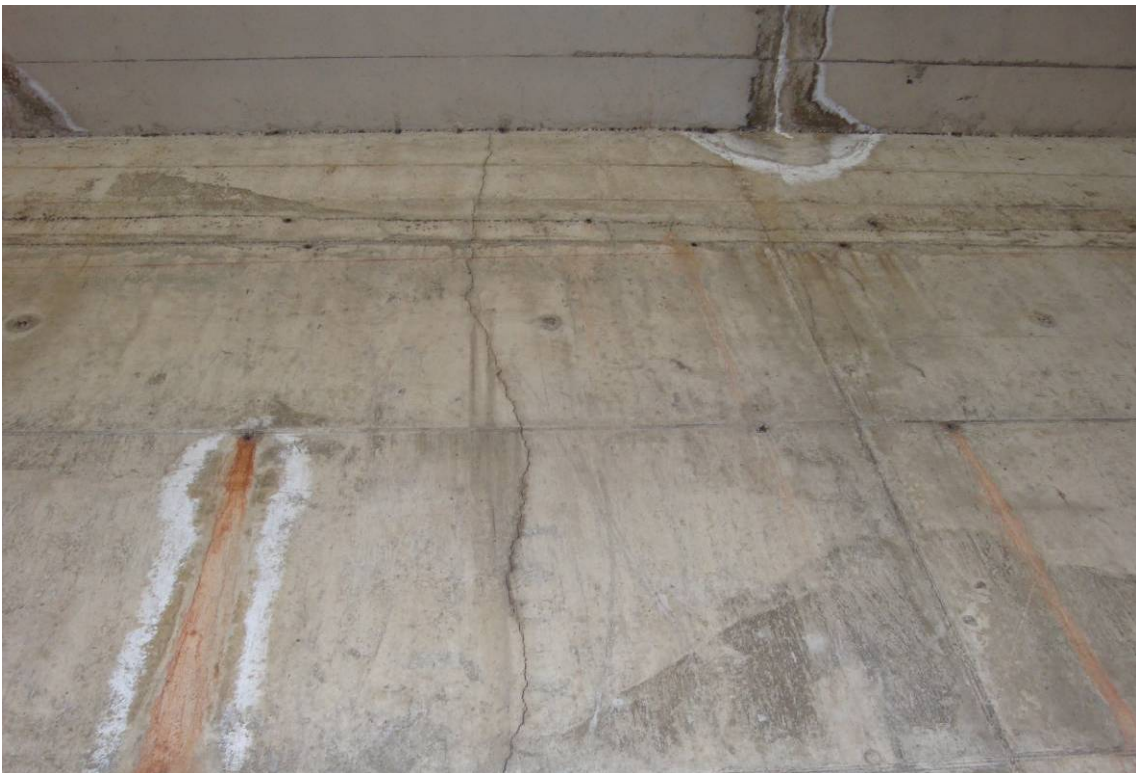
*Foto 9 – Lesione verticale sulla spalla*

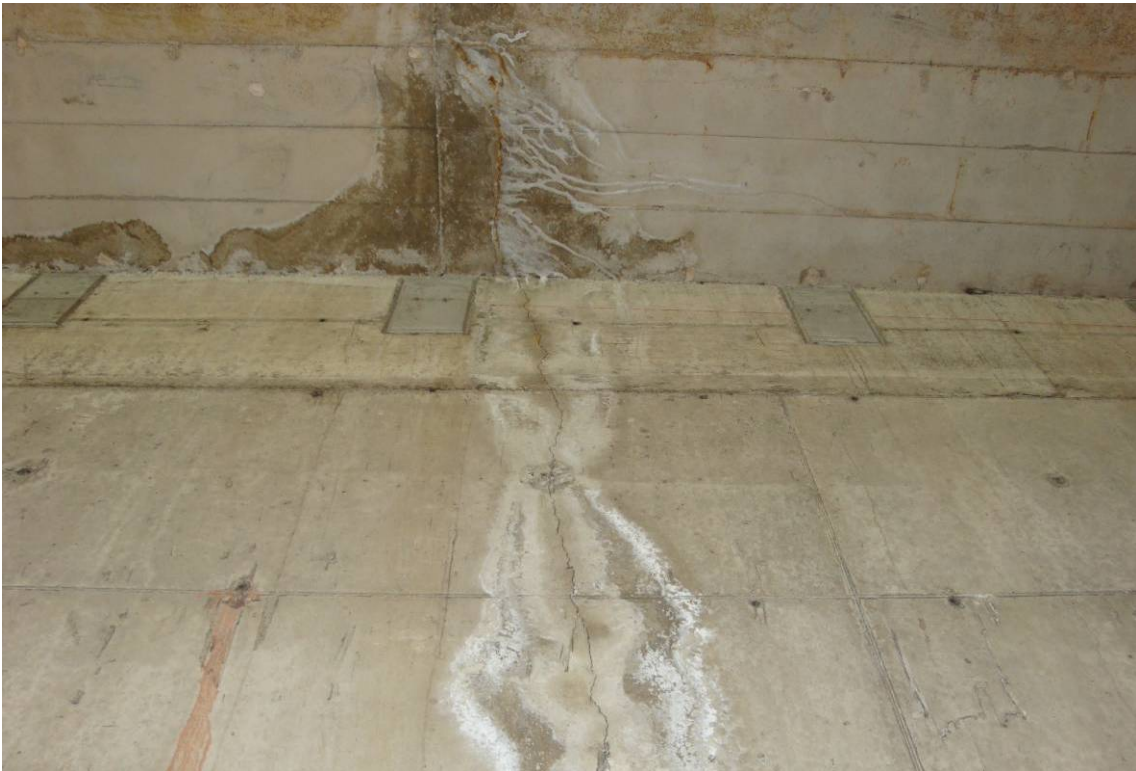
*Foto 10 – Lesione sul solettone e sulla spalla, con infiltrazioni ed efflorescenze*

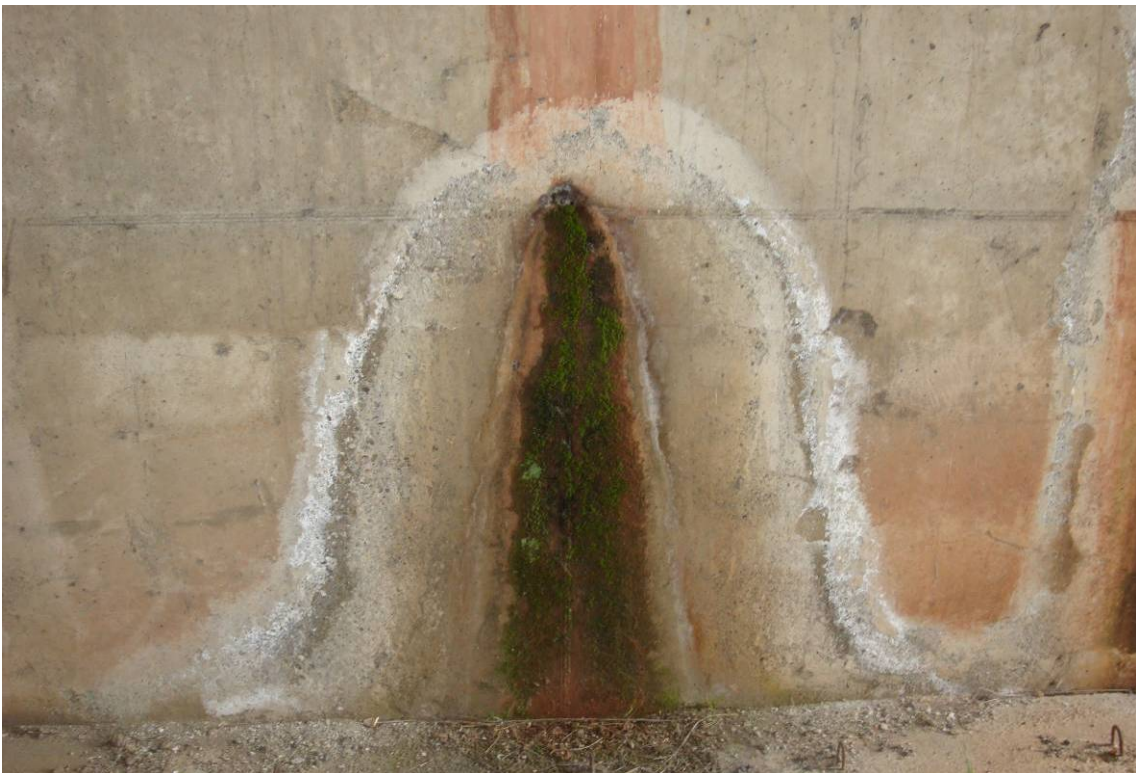
*Foto 11 – infiltrazioni ed efflorescenze sulla spalla*

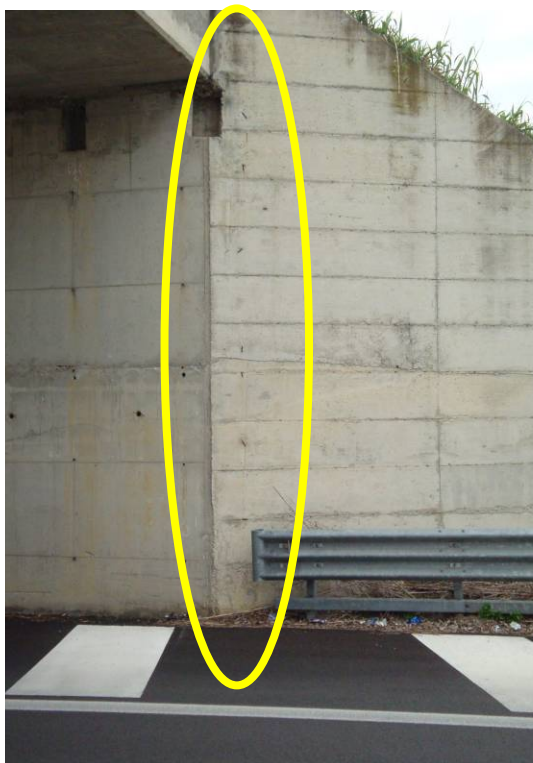
Umidità ed efflorescenze in prossimità dello spigolo esterno dell'intradosso del solettone. Lesioni sub verticali in corrispondenza delle zone di attacco tra muro frontale e muro d'ala della spalla.

*Foto 3 – Vista muro d'ala - lesione*

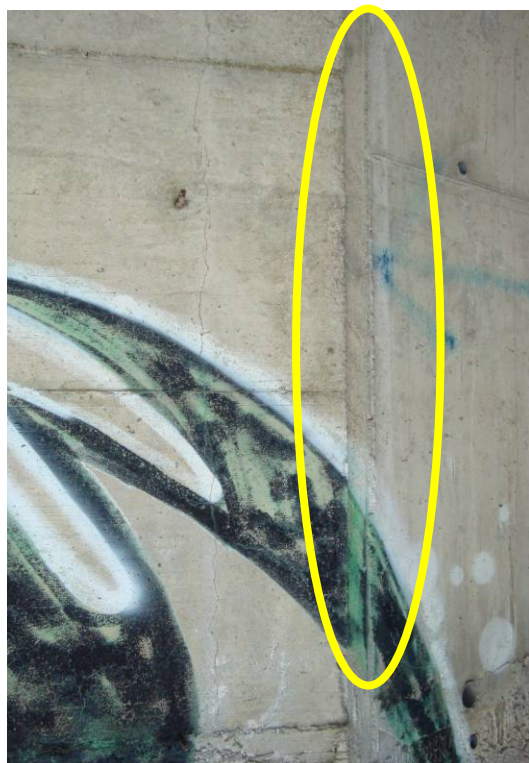
*Foto 4 – Vista muro d'ala - lesione*

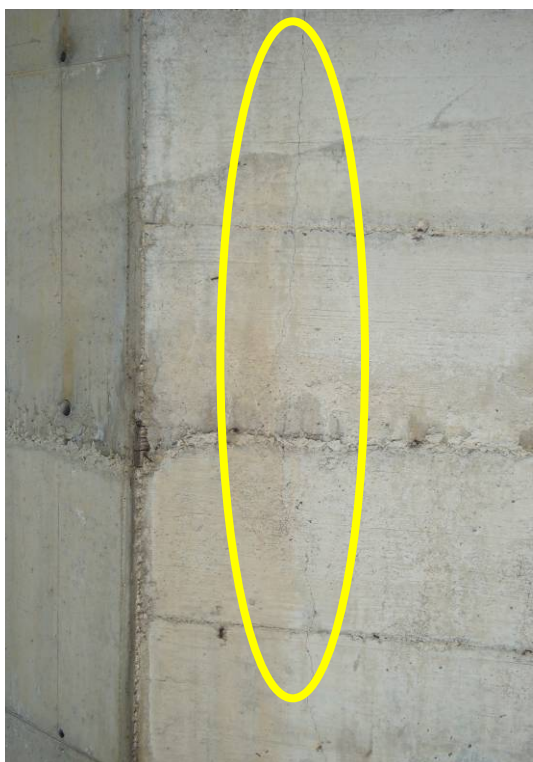
*Foto 5 – Particolare lesione muro d'ala*

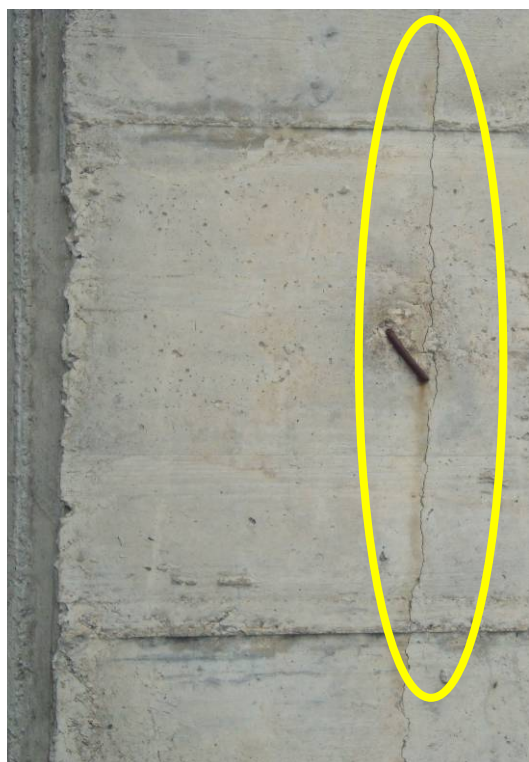
*Foto 6 – Particolare lesione muro d'ala*

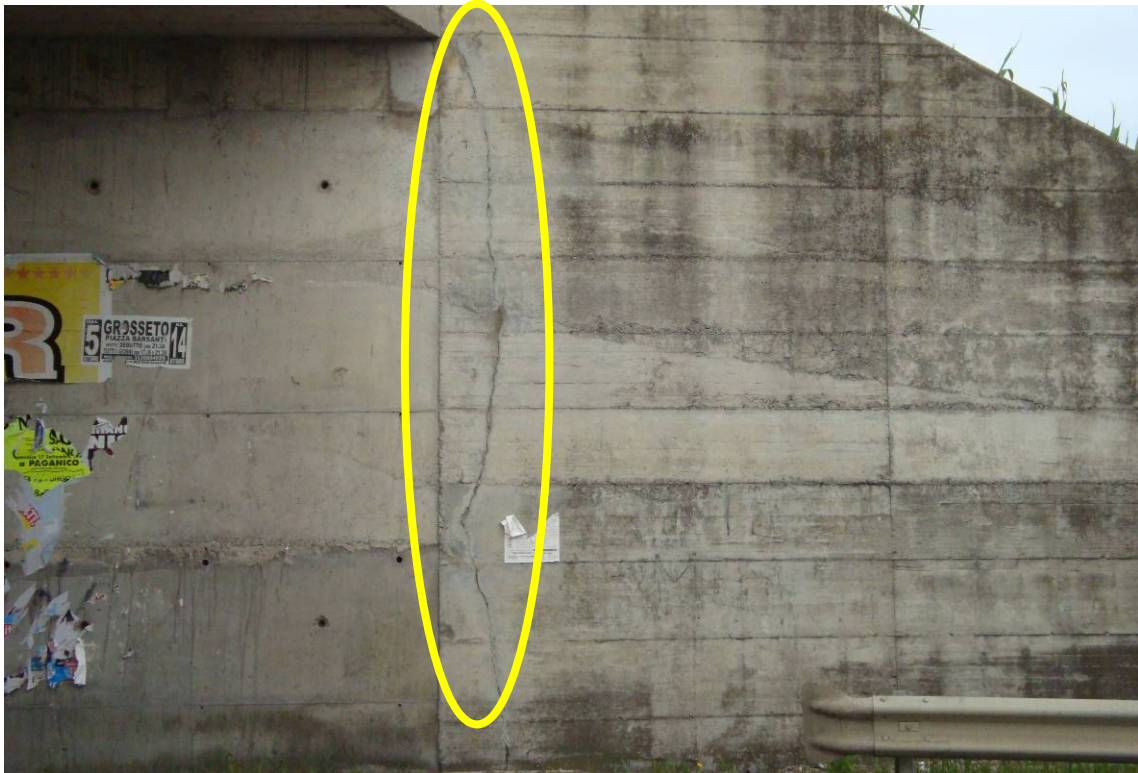
Umidità ed efflorescenze in prossimità dello spigolo esterno dell'intradosso del solettone. Lesioni sub verticali in corrispondenza delle zone di attacco tra muro frontale e muro d'ala della spalla.

*Foto 3 – Vista muro d'ala - lesione*

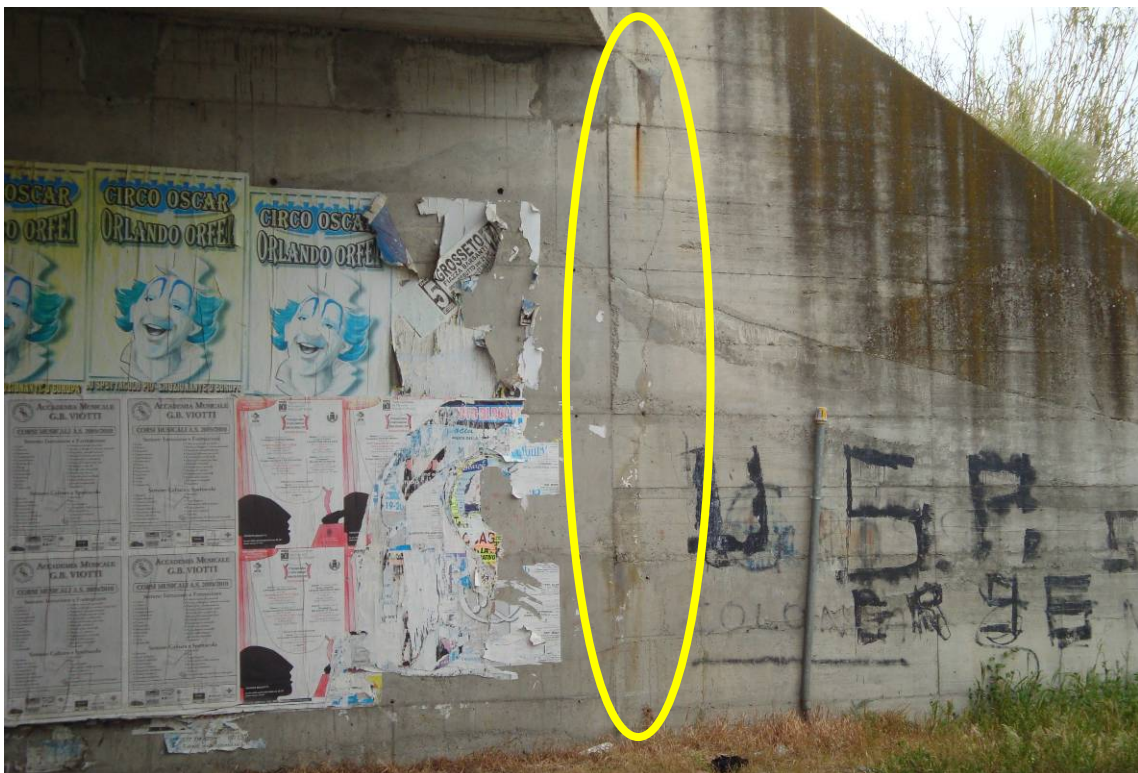
*Foto 4 – Vista muro d'ala - lesione*

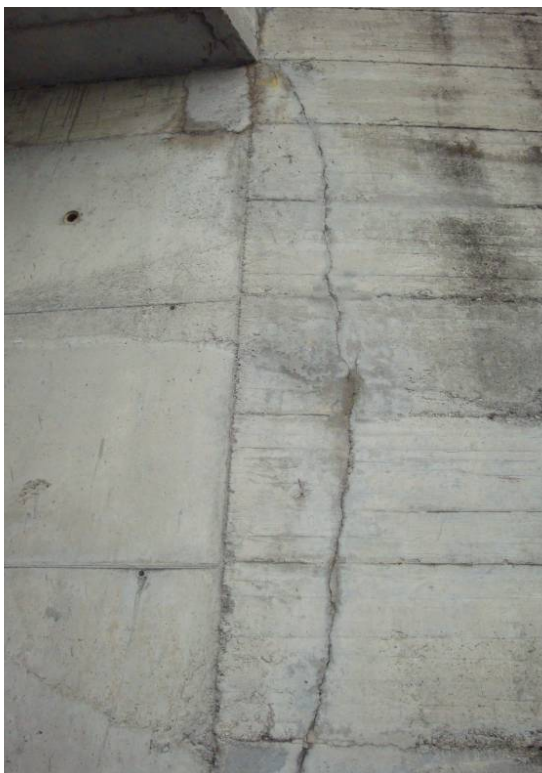
*Foto 5 – Particolare lesione muro d'ala*

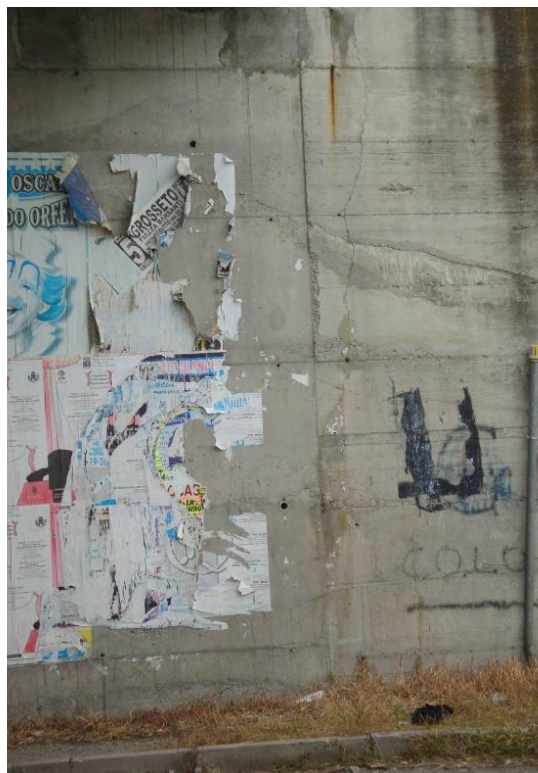
*Foto 6 – Particolare lesione muro d'ala*
