Affidamento a Contraente Generale dei "Lavori di ammodernamento del tratto Palermo - Lercara Friddi, lotto funzionale dal km 14,4 (km. 0,0 del Lotto 2) compreso il tratto di raccordo della rotatoria Bolognetta, al km 48,0 (km. 33,6 del Lotto 2 - Svincolo Manganaro incluso) compresi raccordi con le attuali SS n.189 e SS n.121

- PERIZIA DI VARIANTE N.2 -

GEOLOGIA GEOTECNICA E SISMICA Indagini geognostiche

Interpretazione geomorfologica dei dissesti e dei dati di monitoraggio

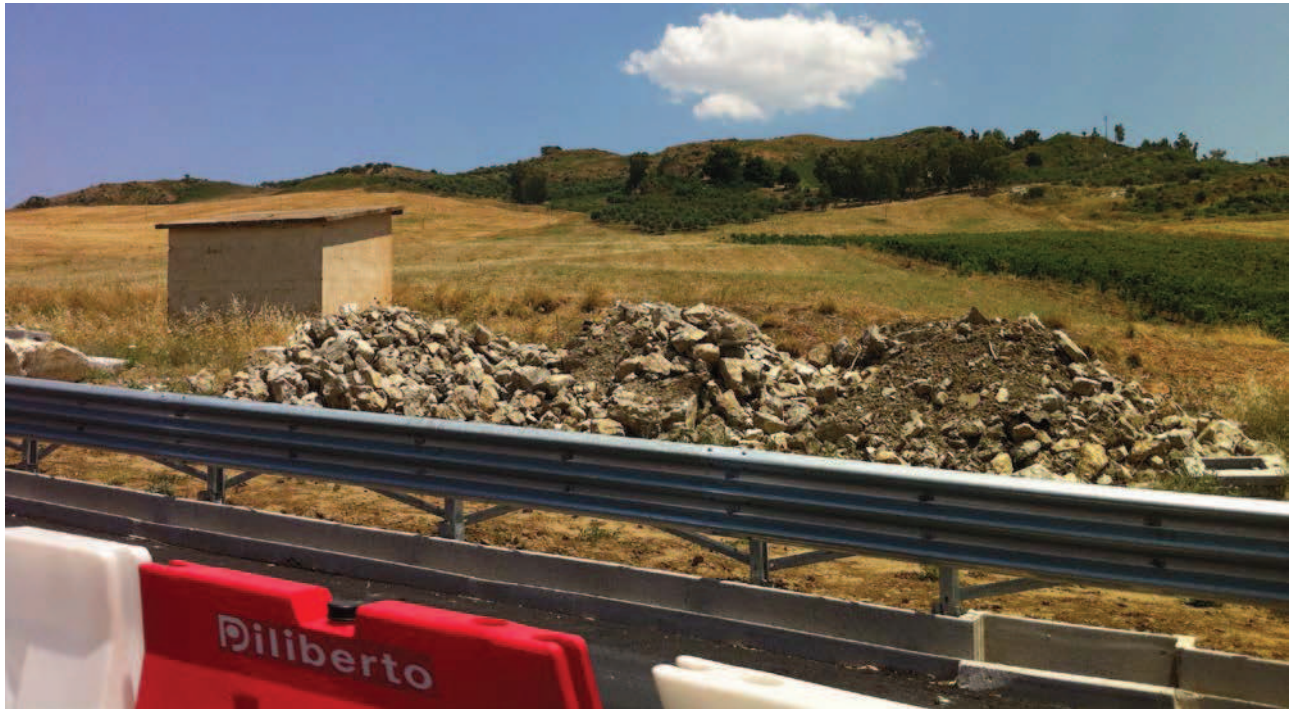
Figura 2: PK 12+657, SVINCOLO MEZZOJUSO. Versante a monte della viabilità.

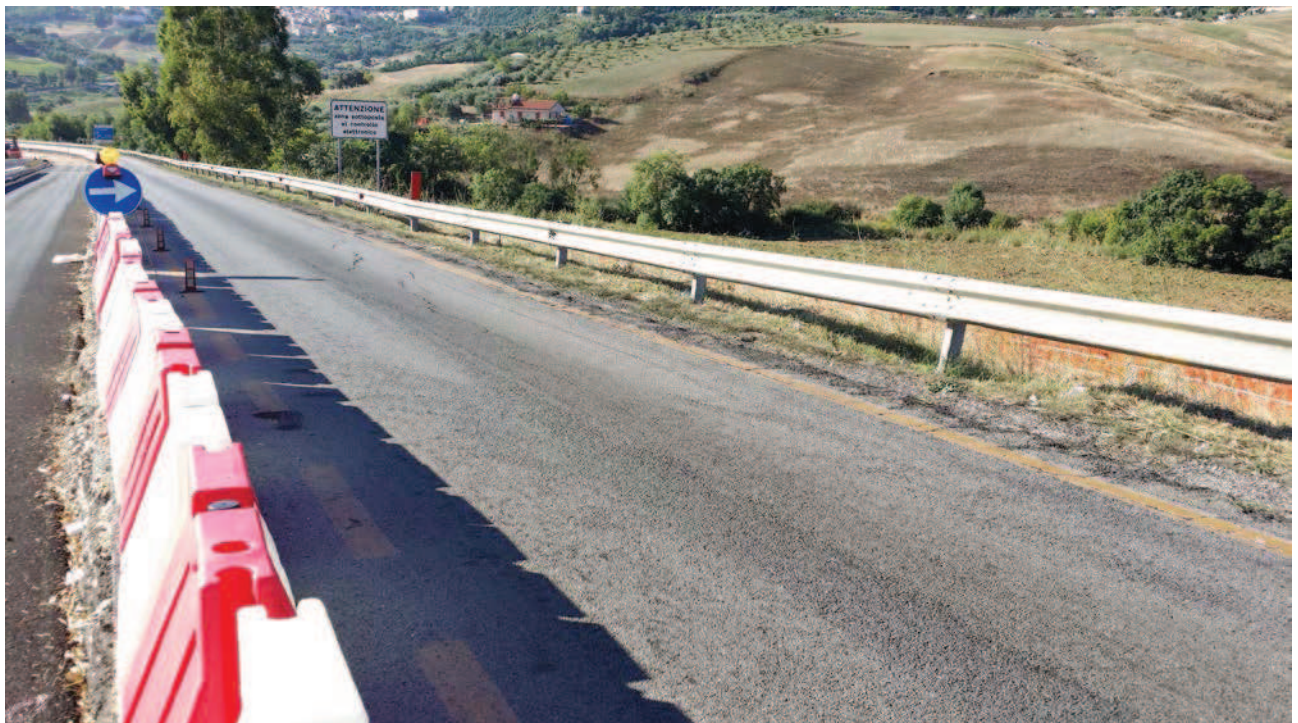
Figura 3: PK 12+657, SVINCOLO MEZZOJUSO. Versante a valle della viabilità.

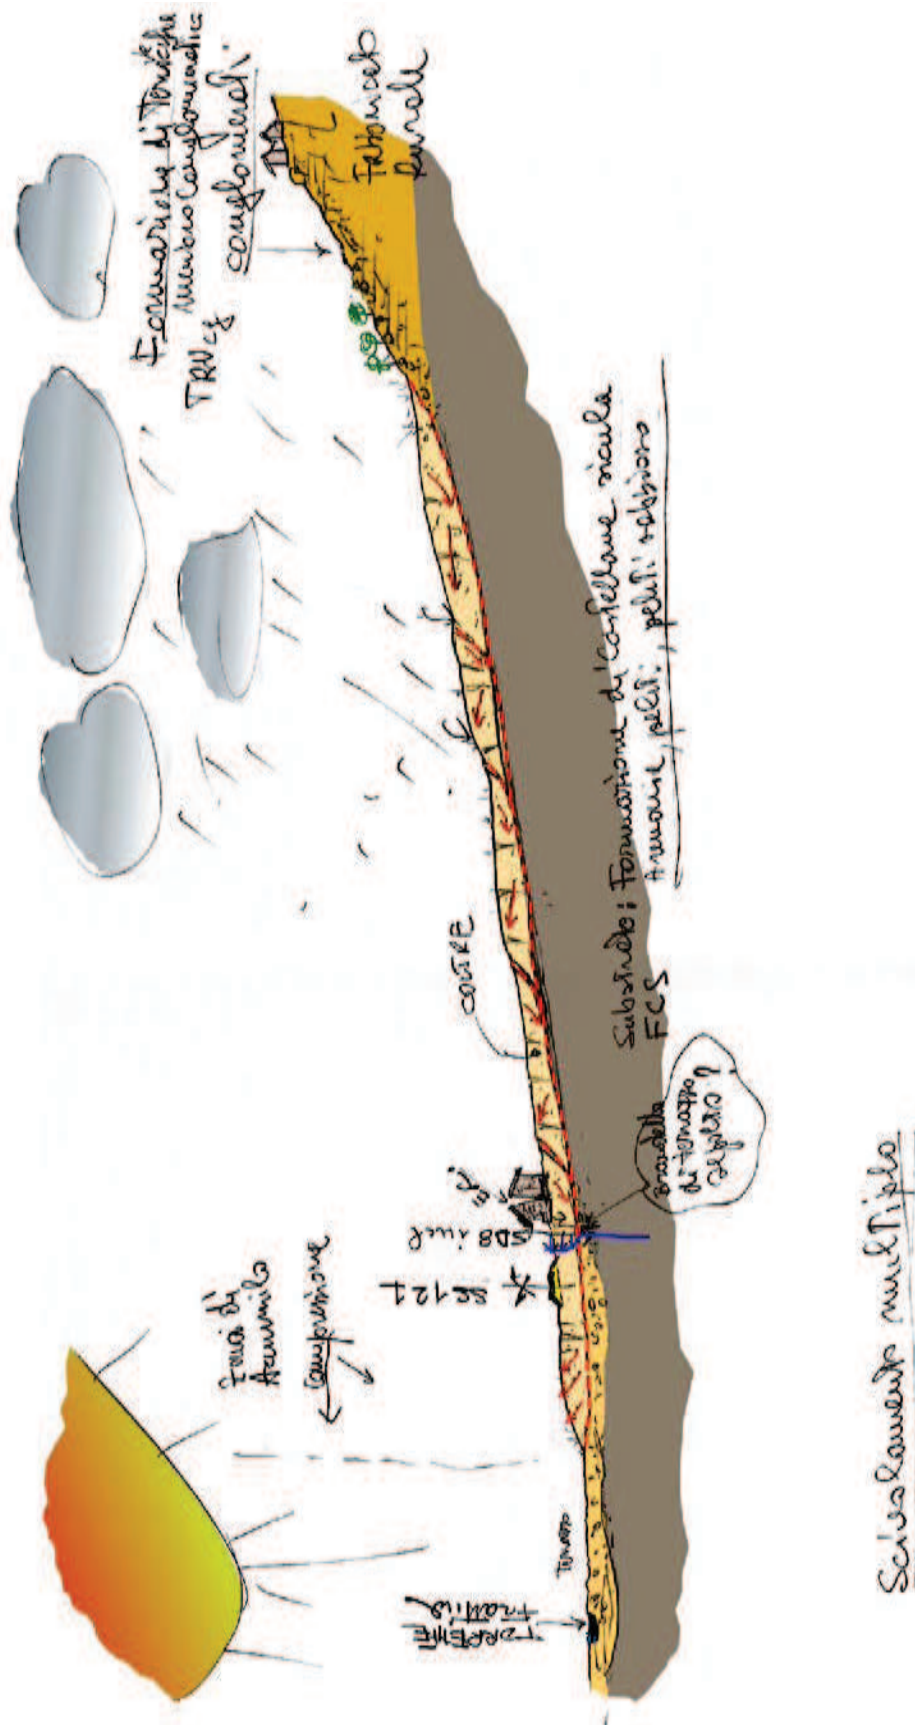
Sulla base dei dati disponibili si ritiene che lo sketch di Figura 4 sia rappresentativo delle problematiche di dissesto dell'area. Il cinematismo individuato è quello di un movimento gravitativo che coinvolge la coltre con uno spessore di circa 13÷14 m. Planimetricamente si ritiene che l'area in movimento sia quella individuata nella Figura 5.

Figura 4: PK 12+657, SVINCOLO MEZZOJUSO. Sketch interpretativo dissesti

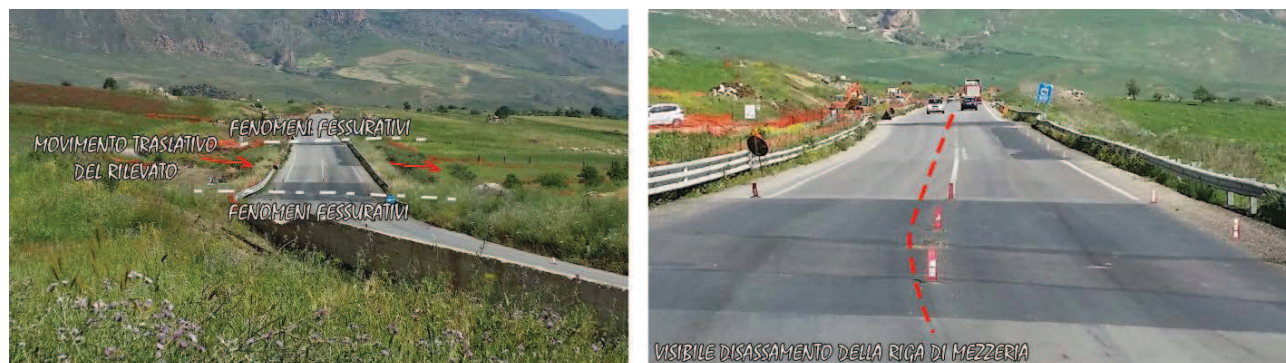
Figura 14: PK 27+730. Traslazione in blocco verso valle del rilevato stradale (1 mt. ca.)

Ben evidenti anche i fianchi del movimento, sottolineati da fenomeni fessurativi e deformazioni della pavimentazione stradale in corrispondenza del Sottovia esistente ST08, alla pk 27+665 (fianco sx lato PA), e del Tombino TP56, alla pk 27+757 (fianco dx lato AG).

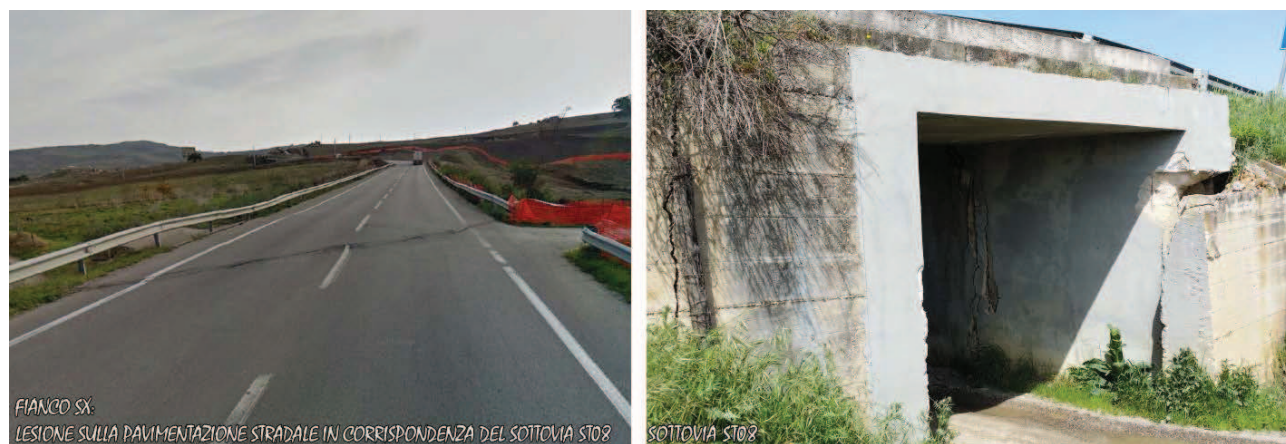
Il manufatto ST08 risulta fortemente danneggiato e deformato per effetto dei movimenti gravitativi, con lesioni beanti decimetriche, ferri di armatura tagliati, fuoripiombo macroscopici, movimenti e traslazioni relative nell'ordine di diversi decimetri (Figura 15, Figura 16).

Figura 15: PK 27+730. Evidenze di dissesto in corrispondenza del fianco sinistro del movimento

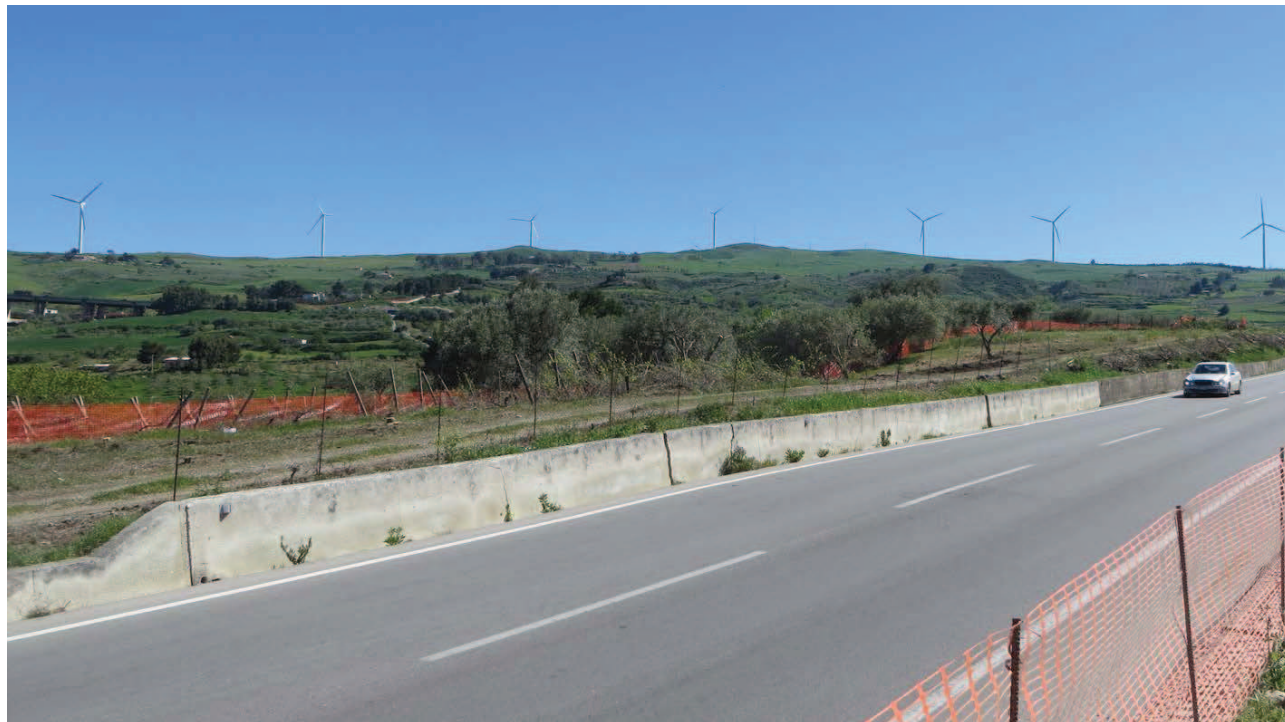
Il versante a monte del tracciato esistente si presenta con una pendenza media molto modesta, con blande ondulazioni ed irregolarità. I sopralluoghi effettuati in sito evidenziano una recente e vasta attività a carico dei terreni di copertura a monte dell'area di intervento. Sono inoltre stati osservati fenomeni fessurativi e distacchi sui muri perimetrali alla viabilità esistente, come documentato nelle seguenti immagini.

Figura 25: PK 30+357. Evidenze di dissesto sul muro di valle del tracciato stradale attuale.

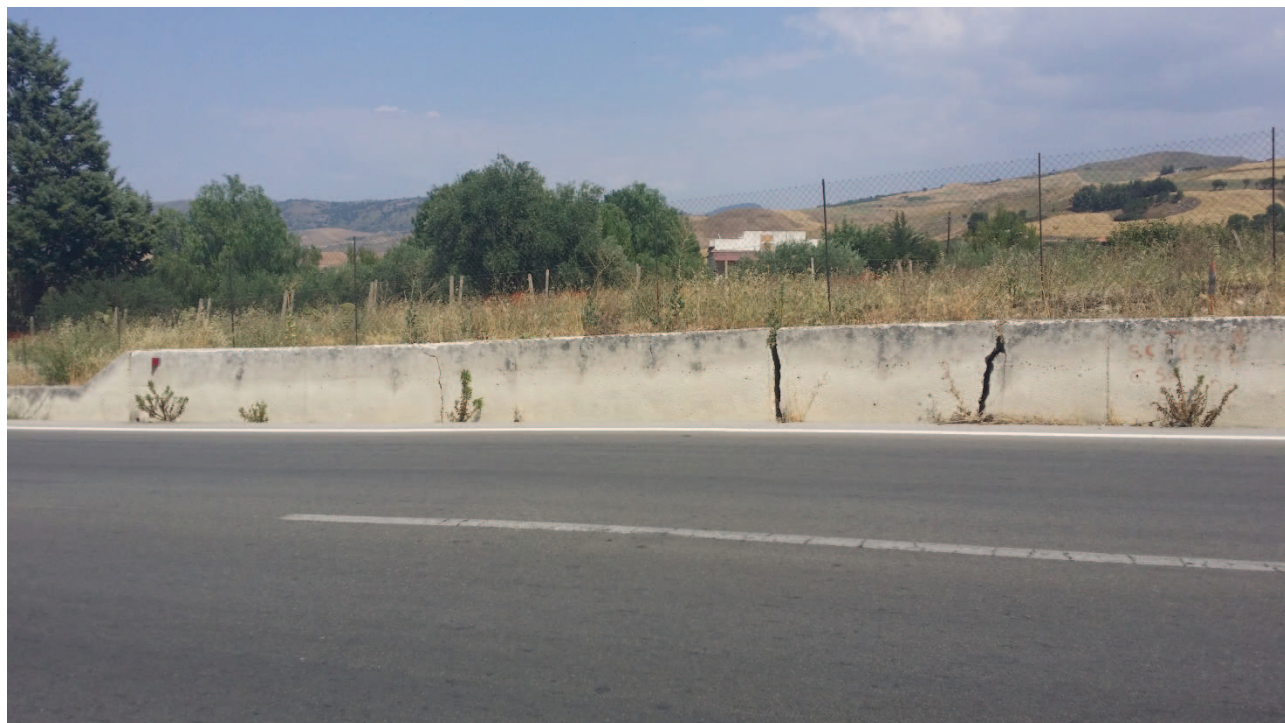
Figura 26: PK 30+357. Evidenze di dissesto sul muro di valle del tracciato stradale attuale.

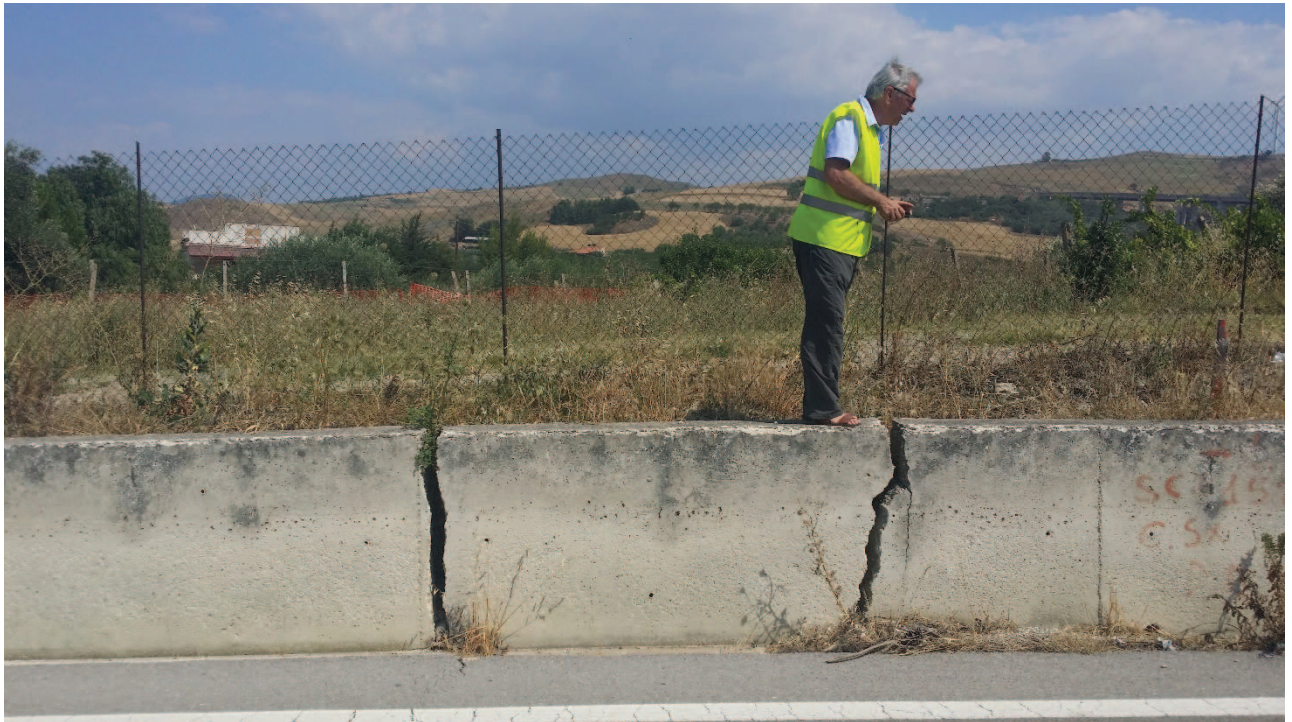
Figura 27: PK 30+357. Evidenze di dissesto sul muro di valle del tracciato stradale attuale.

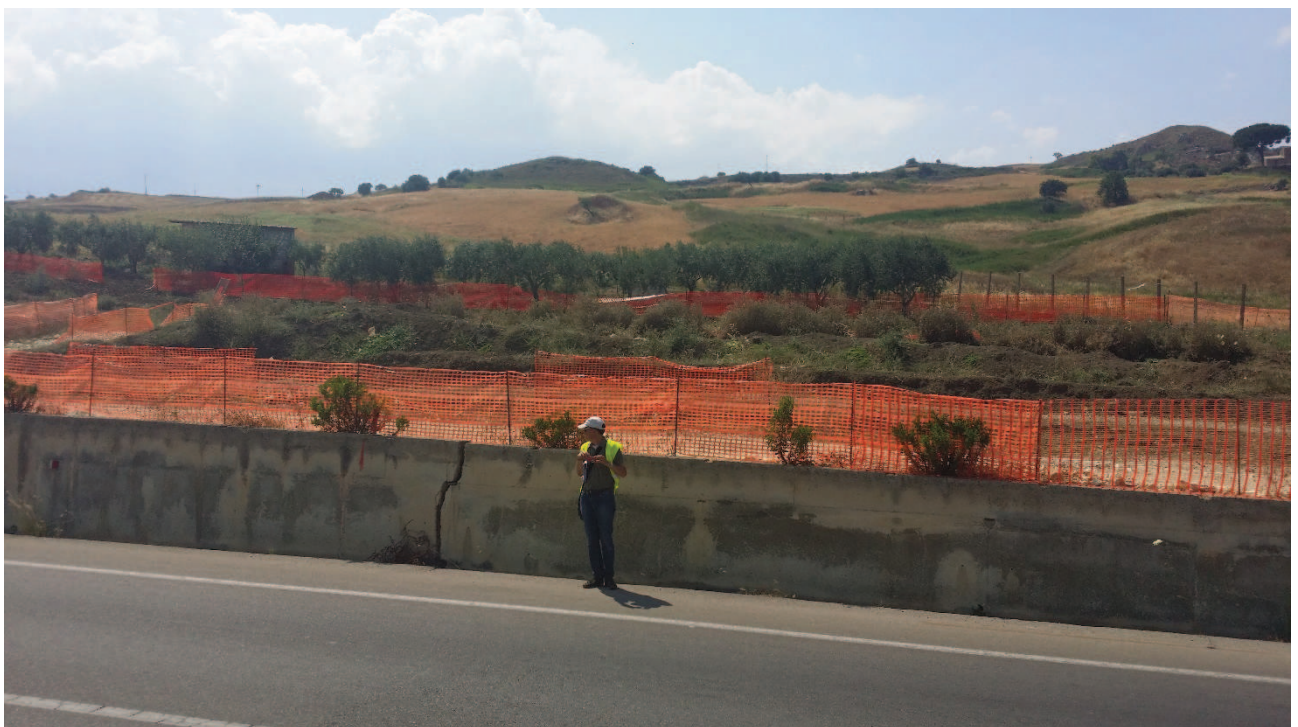
Figura 28: PK 30+357. Evidenze di dissesto sul muro di monte del tracciato stradale attuale.

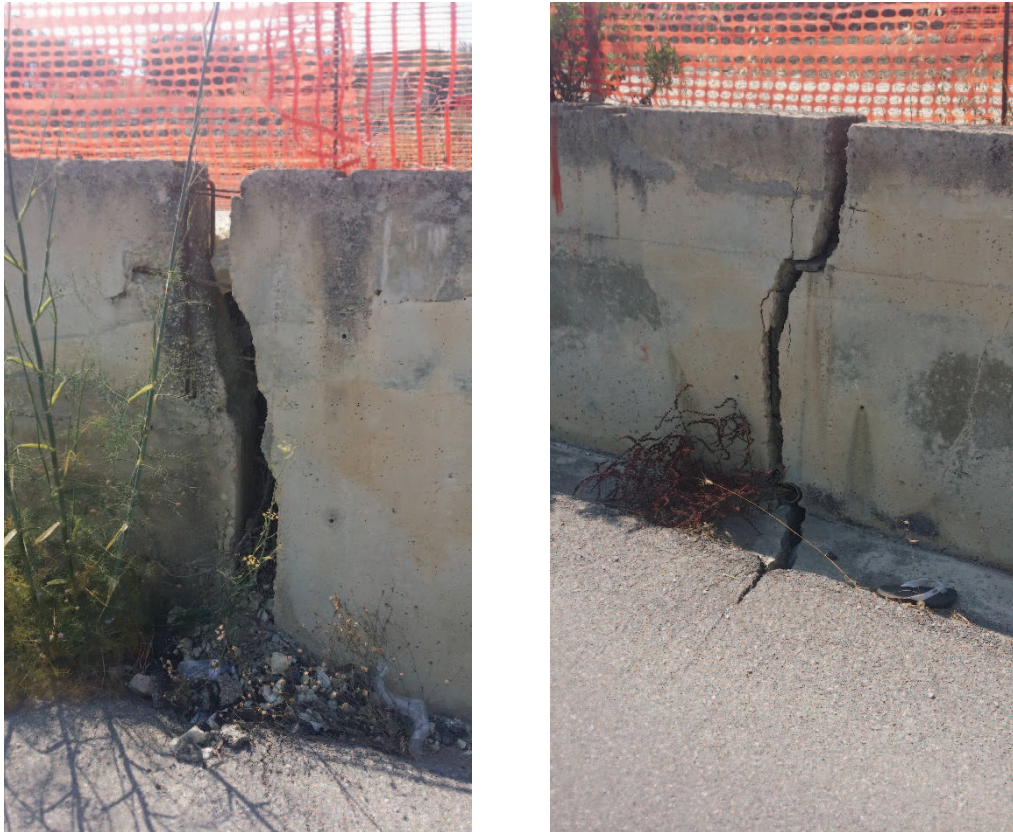
Figura 29: PK 30+357. Evidenze di dissesto sul muro di monte del tracciato stradale attuale.

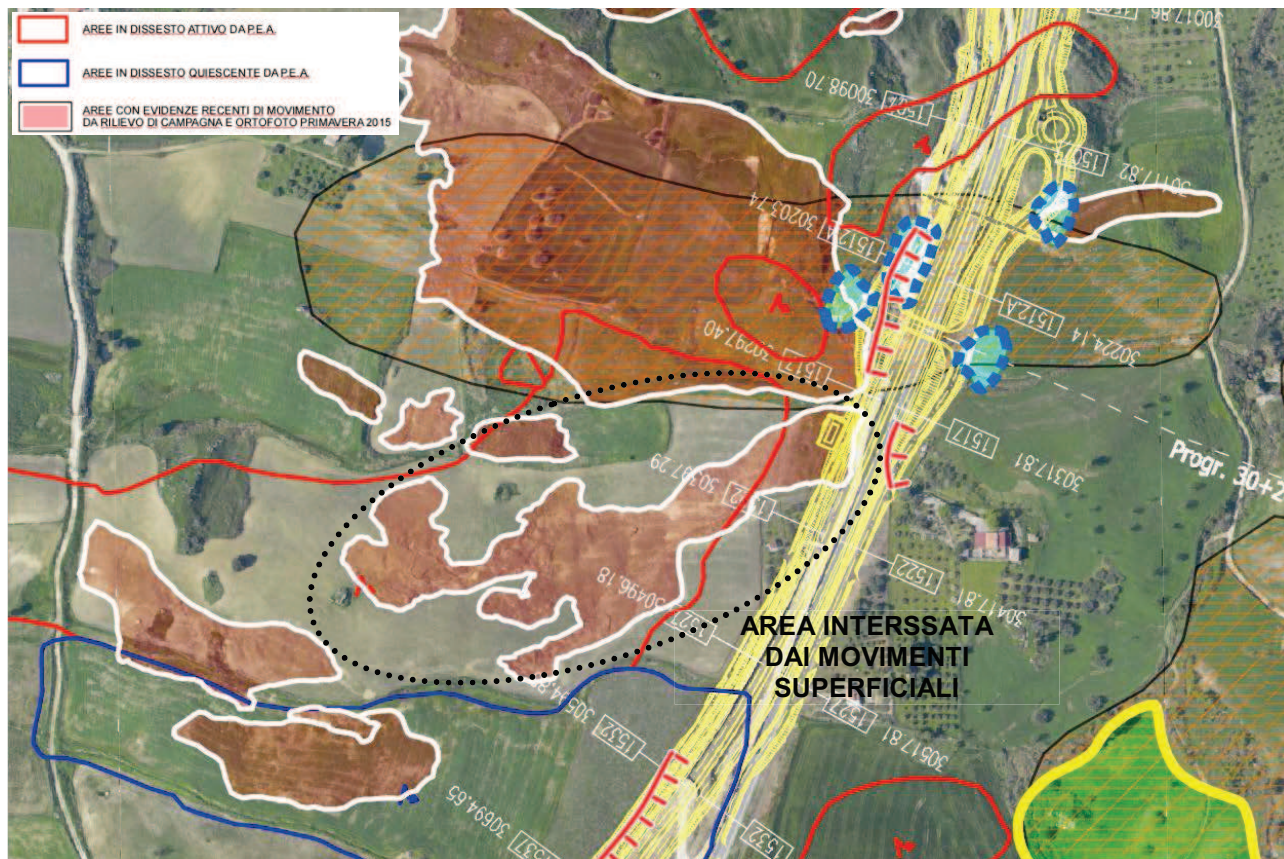
Figura 30: PK 30+357. Aree con evidenze recenti di movimento da rilievo di campagna e ortofoto primavera 2015.

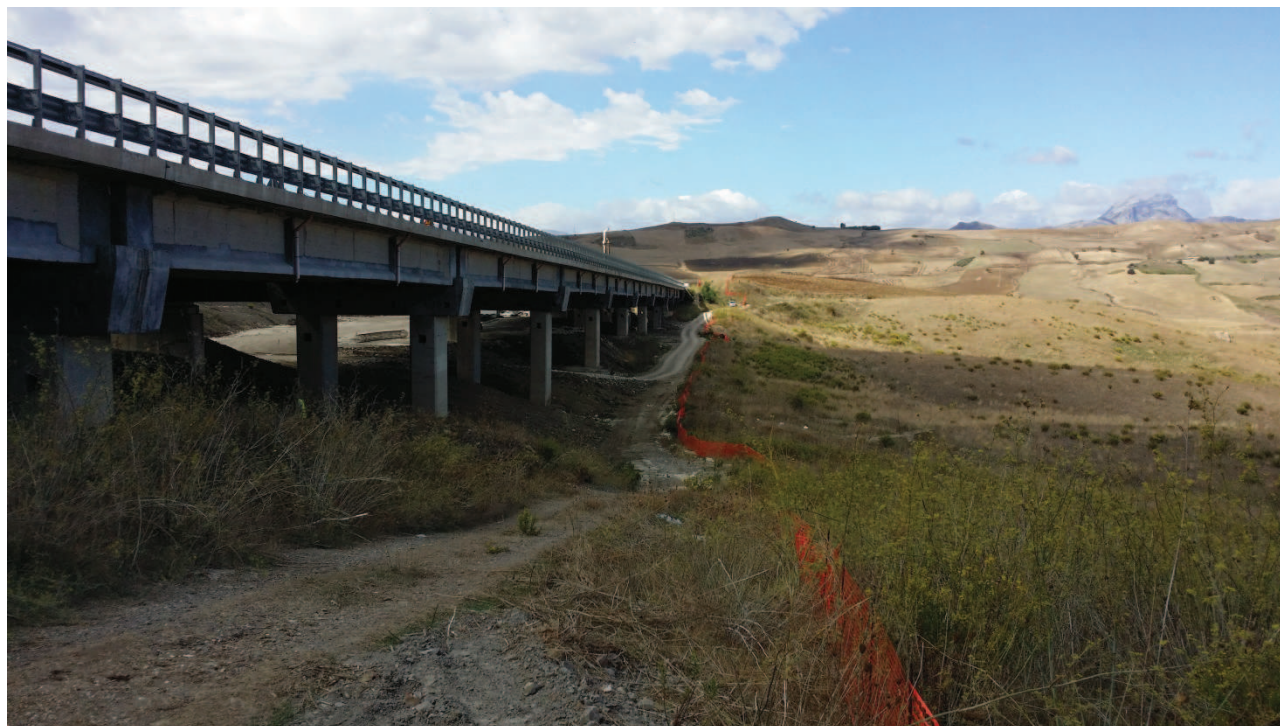
La zona di imposta del viadotto si colloca a mezza costa su un versante a debole pendenza e presenta una morfologia concava delimitata lateralmente dalle dorsali su cui si impostano le spalle del viadotto (Figura 51). Ad eccezione delle evidenze di movimento sulle strutture del viadotto precedentemente illustrate, dai rilievi in campo non sono emersi elementi morfologici riconducibili a manifesti fenomeni di instabilità locale.

Figura 51: PK 32+474, VIADOTTO ESISTENTE VE15 – MONTAGNOLA 1 E NUOVO VIADOTTO VN05. Area di imposta del viadotto esistente

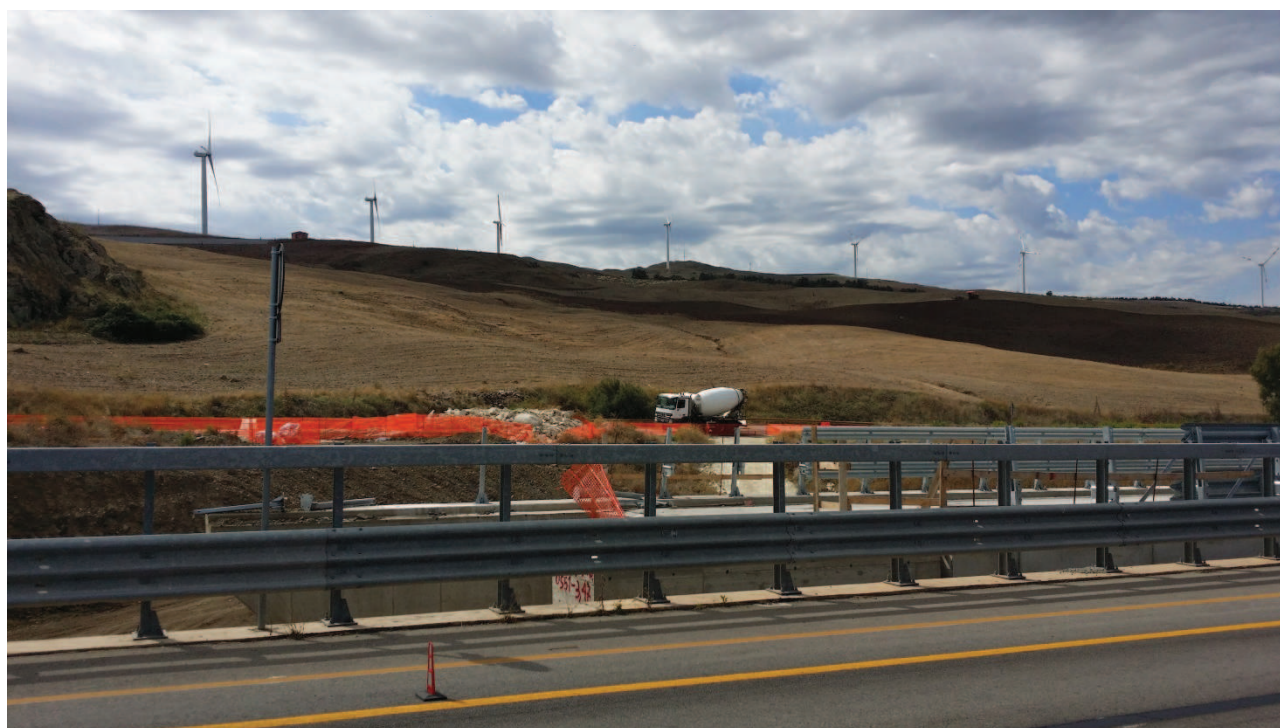
Solamente in corrispondenza dei manufatti e della bretella stradale che corrono a monte dei viadotti Montagnola 1 si possono rinvenire gli effetti tangibili prodotti nel tempo da questi lenti processi deformativi.

Figura 52: PK 32+474, VIADOTTO ESISTENTE VE15 – MONTAGNOLA 1 E NUOVO VIADOTTO VN05. Porzione di versante a monte del viadotto esistente Montagnola 1

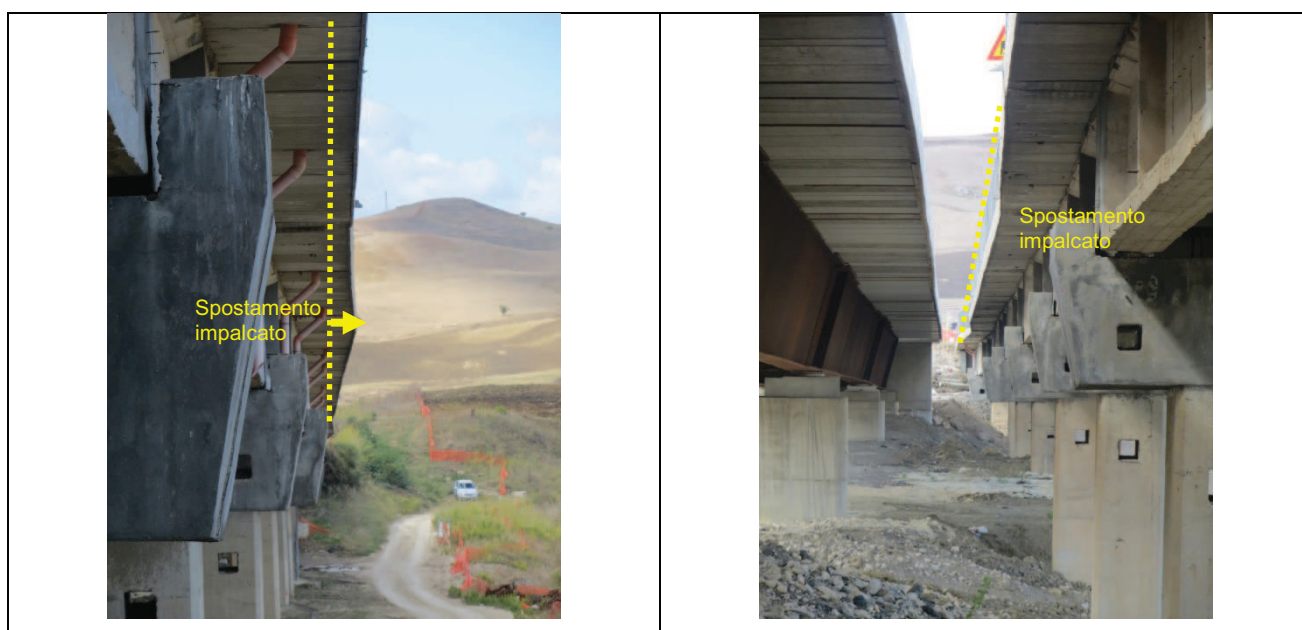
Figura 54: PK 32+474, VIADOTTO ESISTENTE VE15 – MONTAGNOLA 1 E NUOVO VIADOTTO VN05. Deformazione impalcato

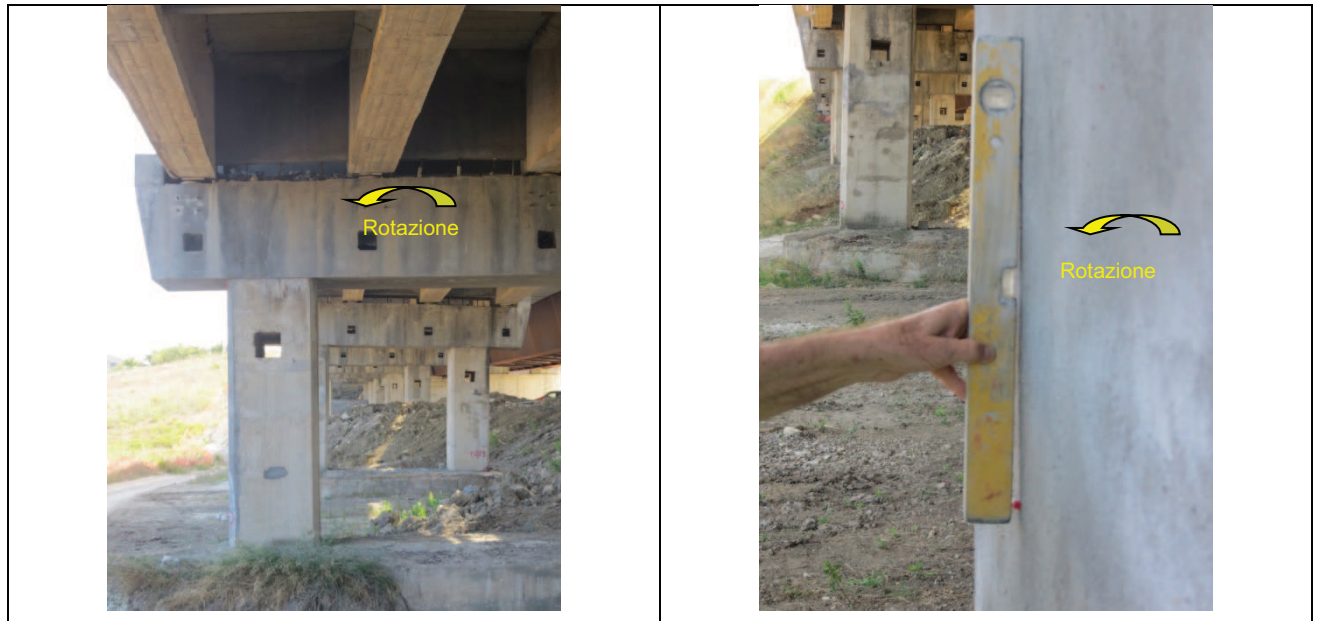
Figura 55: PK 32+474, VIADOTTO ESISTENTE VE15 – MONTAGNOLA 1 E NUOVO VIADOTTO VN05. Vista della pila 2 ruotata verso valle

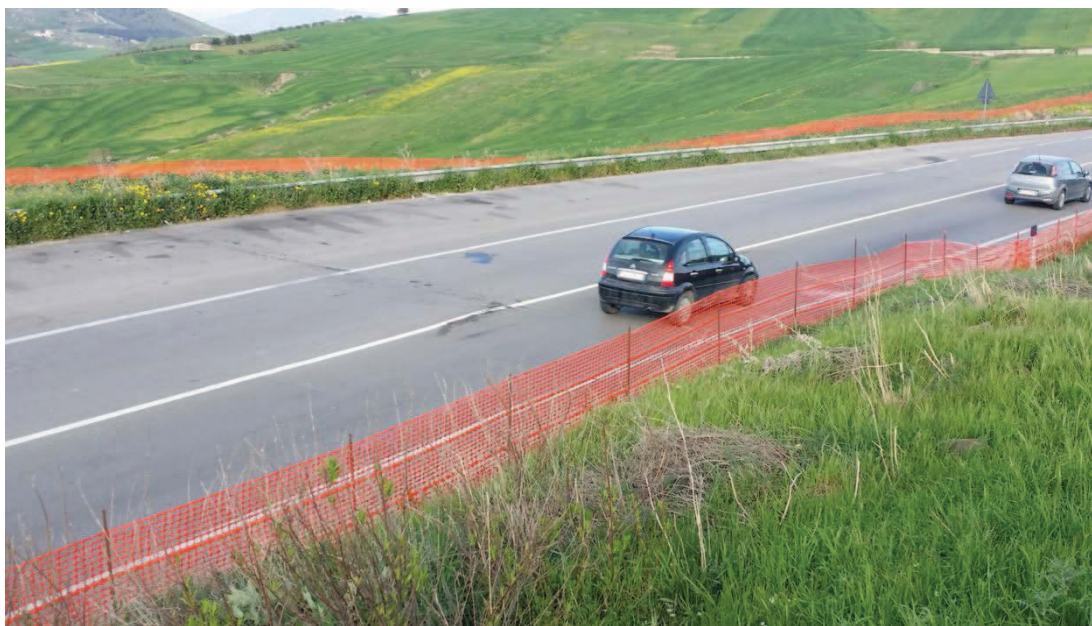
osservate evidenze di recenti fenomeni fessurativi e deformativi della pavimentazione stradale esistente (Figura 59, Figura 60), riconducibili a lenti fenomeni gravitativi di versante attivatisi/riattivatisi in conseguenza alle abbondanti e severe precipitazioni che hanno caratterizzato il periodo invernale 2014÷2015.

Figura 59: PK 33+077. Evidenti lesioni ed avvallamenti della pavimentazione stradale.

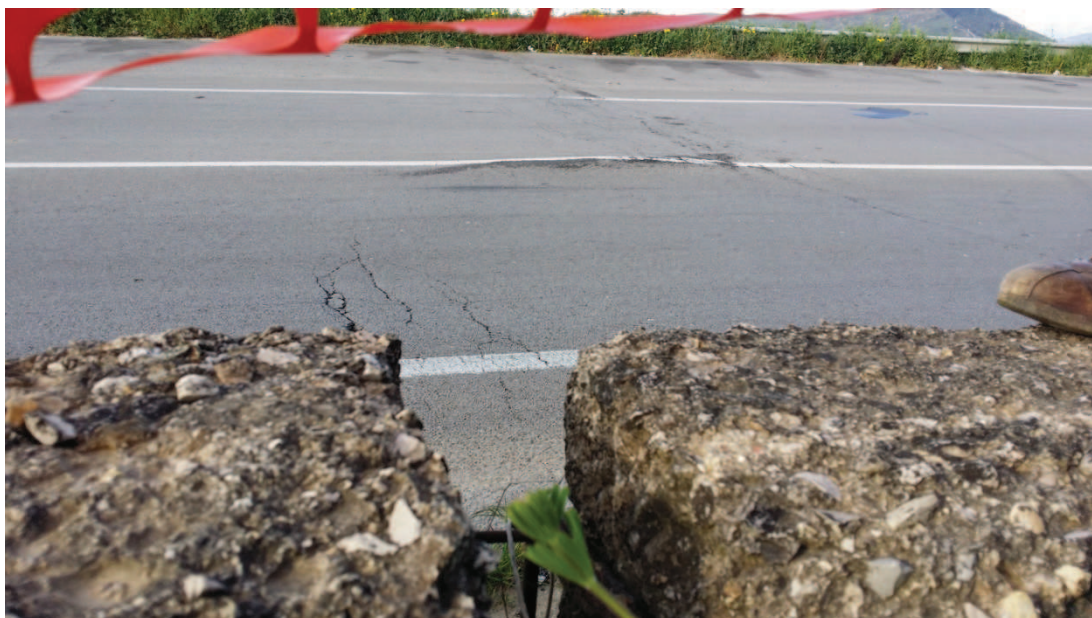
Figura 60: PK 33+077. Evidenti lesioni ed avvallamenti della pavimentazione stradale, con distacco di cordoli e muretti.
