ANAS S.p.A.
DIREZIONE REGIONALE PER LA SICILIA

PA17/08
Affidamento a Contratto Generale dei Lavori di ammodernamento del tratto Palermo - Lercara Friddi, lotto funzionale del km 14.4 (km. 0.0 del Loto 2) compreso il tratto di raccordo della rotonda Bolognetta, al km 48.0 (km. 33.8 del Loto 2 - Svincolo Mangano Includo) compresi i raccordi con le attuali SS n.189 e SS n.121

- PERIZIA DI VARIANTE N.2 -

GEOLOGIA GEOTECNICA E SISMICA
Geologia geomorfologia e idrogeologia
Studio idrogeologico 2015 - Tratto da Pk 23+000 a Pk 29+000

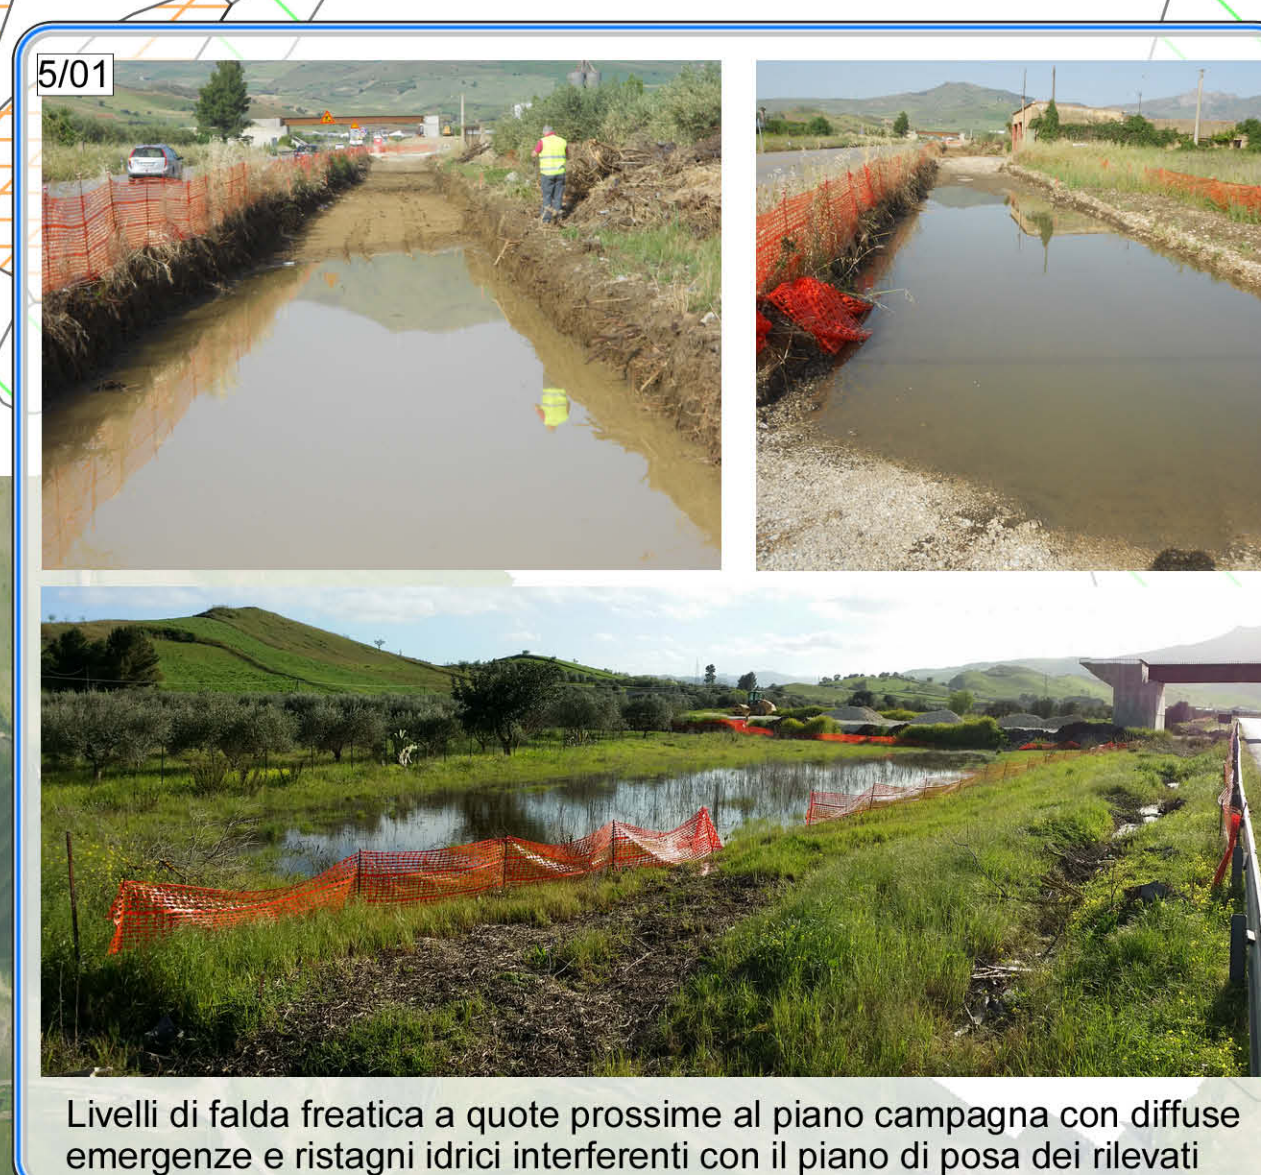
5/01 Livelli di falda freatica a quote prossime al piano campagna con diffuse emergenze e ristagni idrici interferenti con il piano di posa dei rilevati

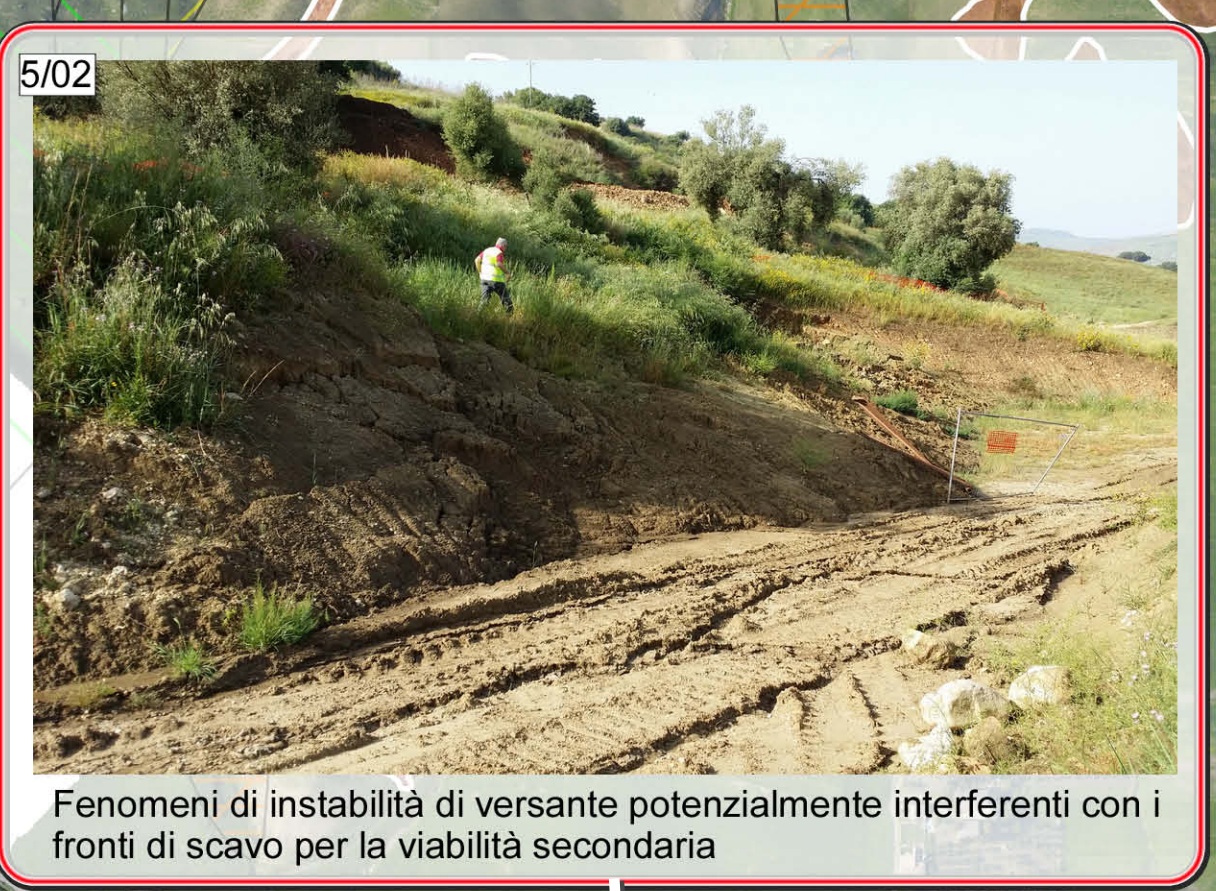
5/02 Fenomeni di instabilità di versante potenzialmente interferenti con i fronti di scavo per la viabilità secondaria

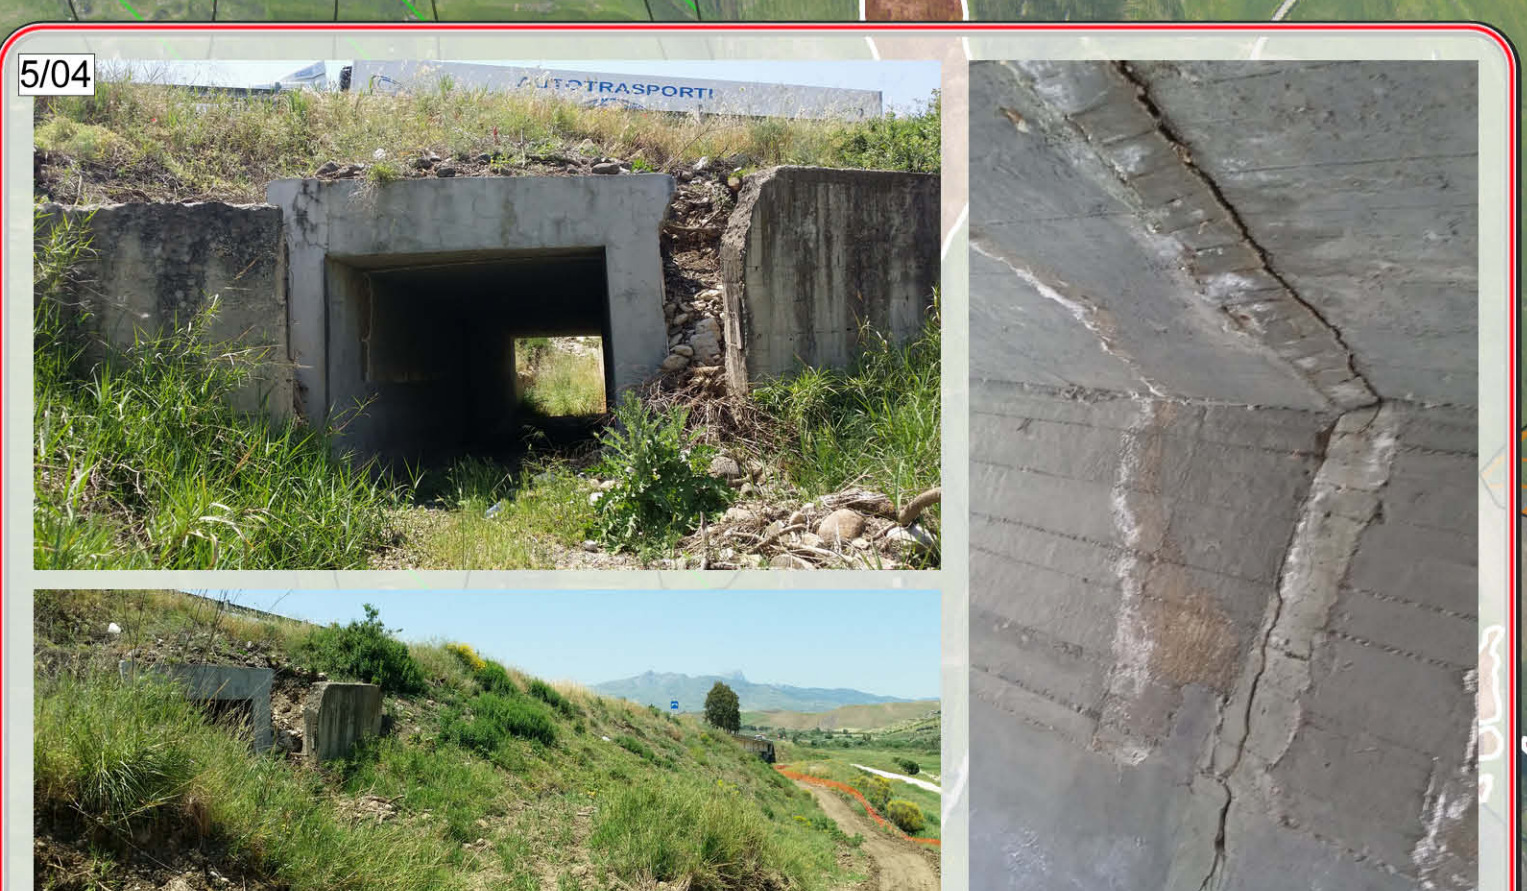
5/04 Fenomeni di instabilità di versante con ripercussioni sulla stabilità del rilevato stradale ed evidenti lesioni e dissesti sui manufatti esistenti

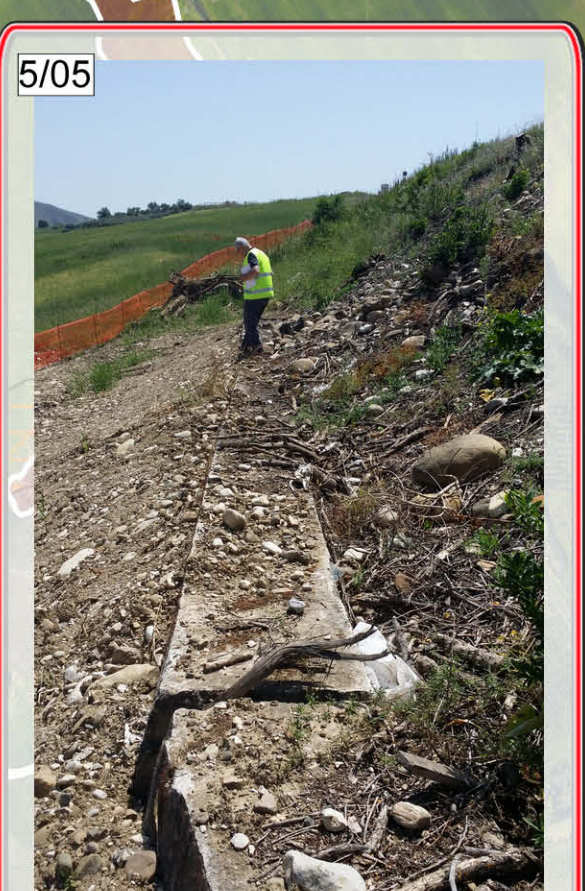
5/05 Instabilità della scarpata di valle del rilevato esistente

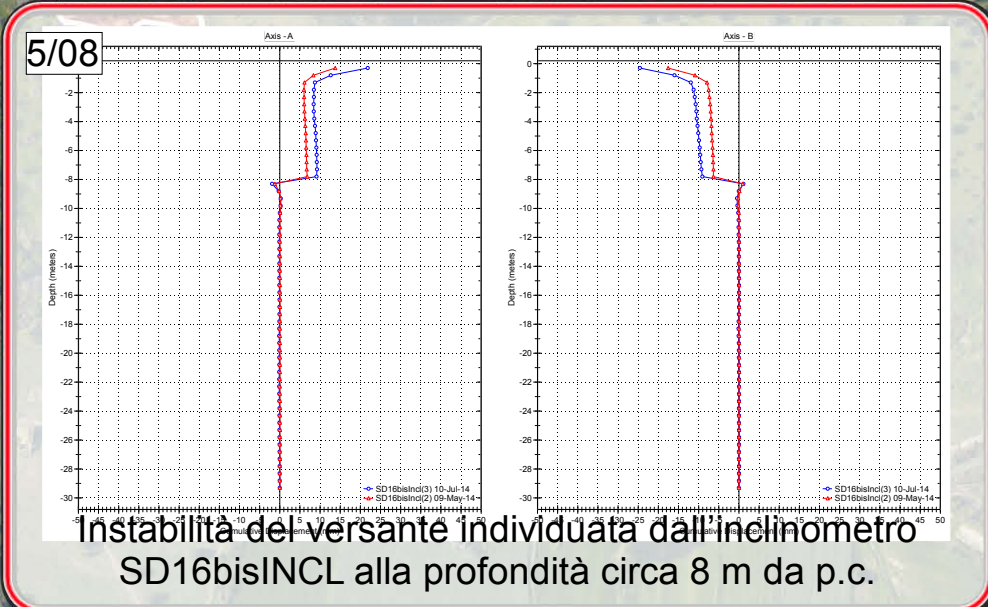
5/08 Instabilità del versante individuata dall'incinometro SD16bisINCL alla profondità circa 8 m da p.c.

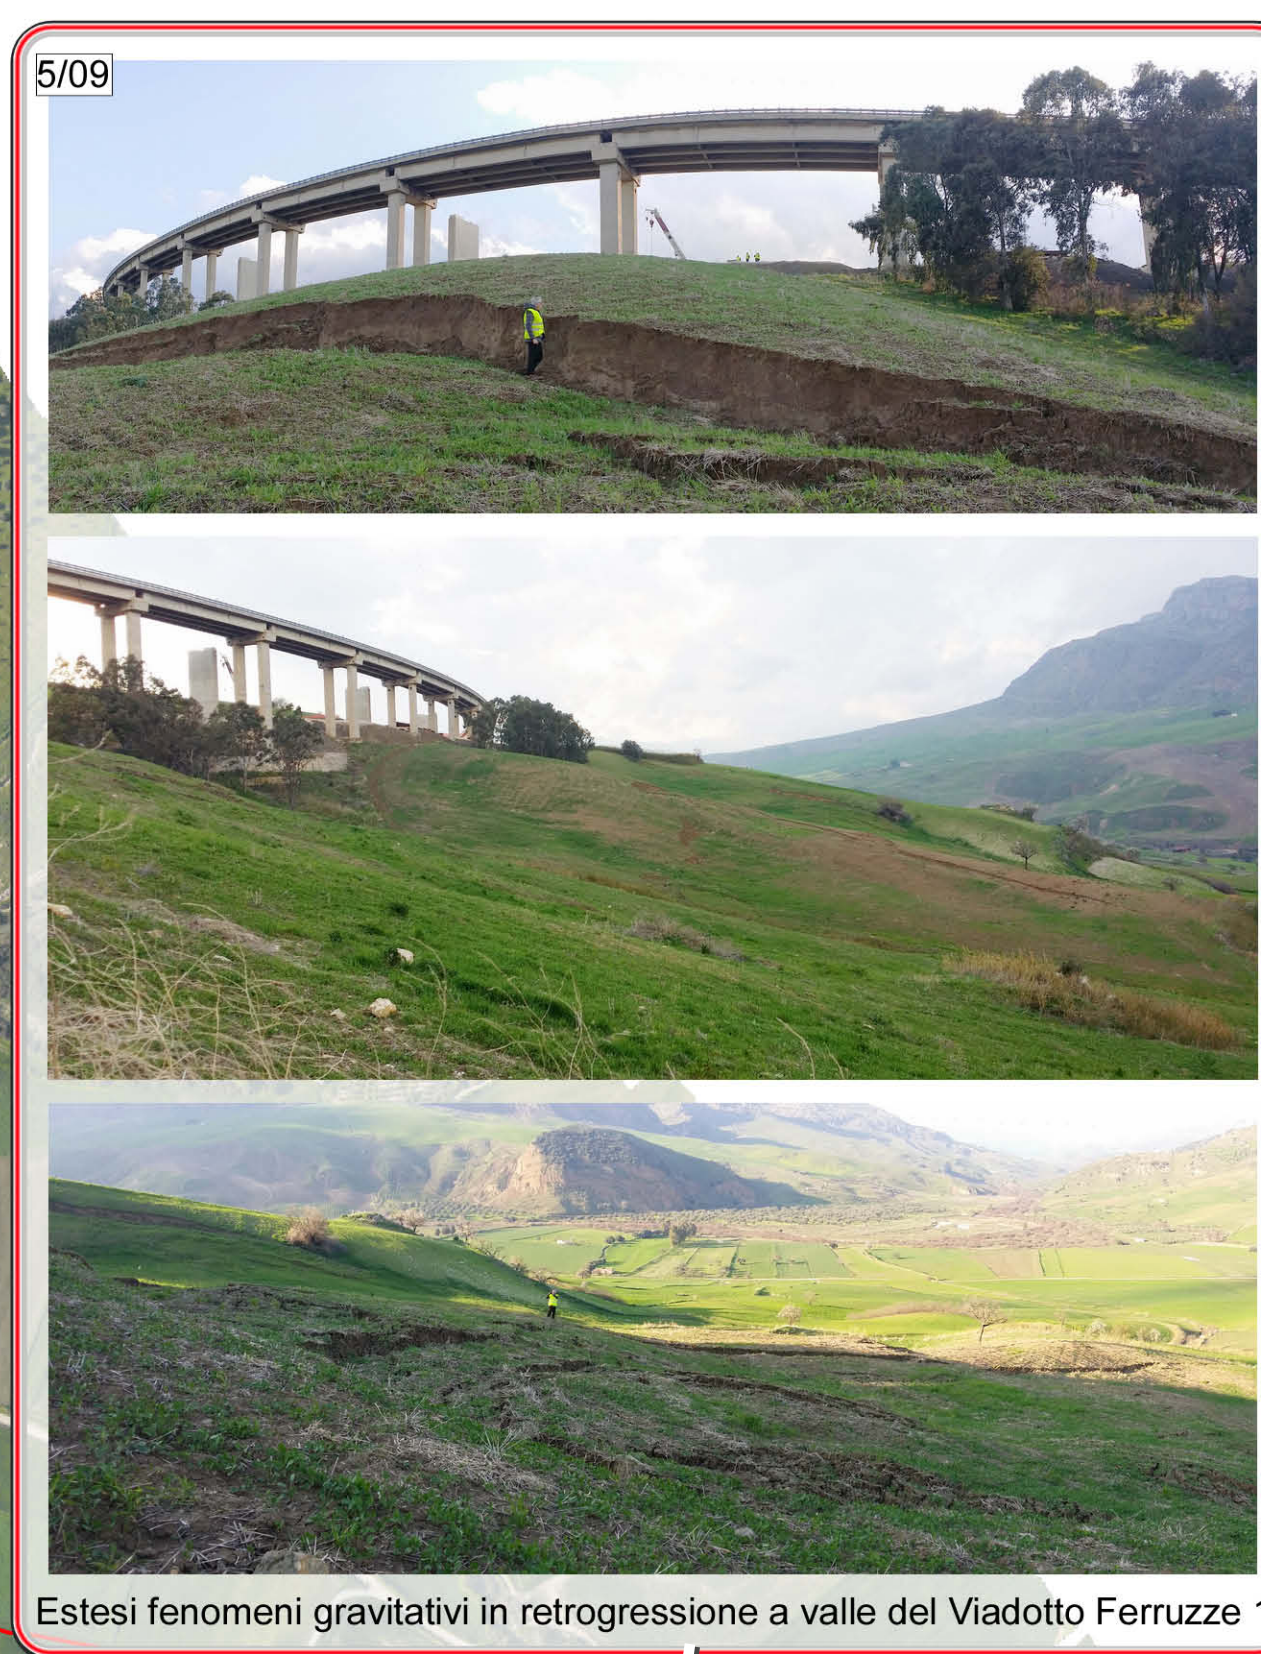
5/09 Estesi fenomeni gravitativi in retrogressione a valle del Viadotto Ferruzze 1

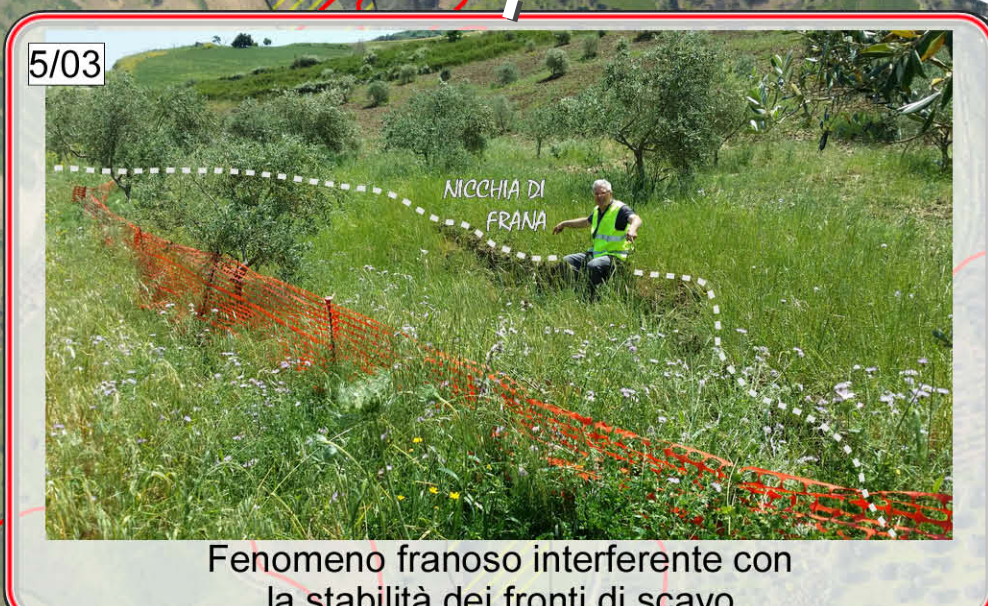
5/03 Fenomeno franoso interferente con la stabilità dei fronti di scavo

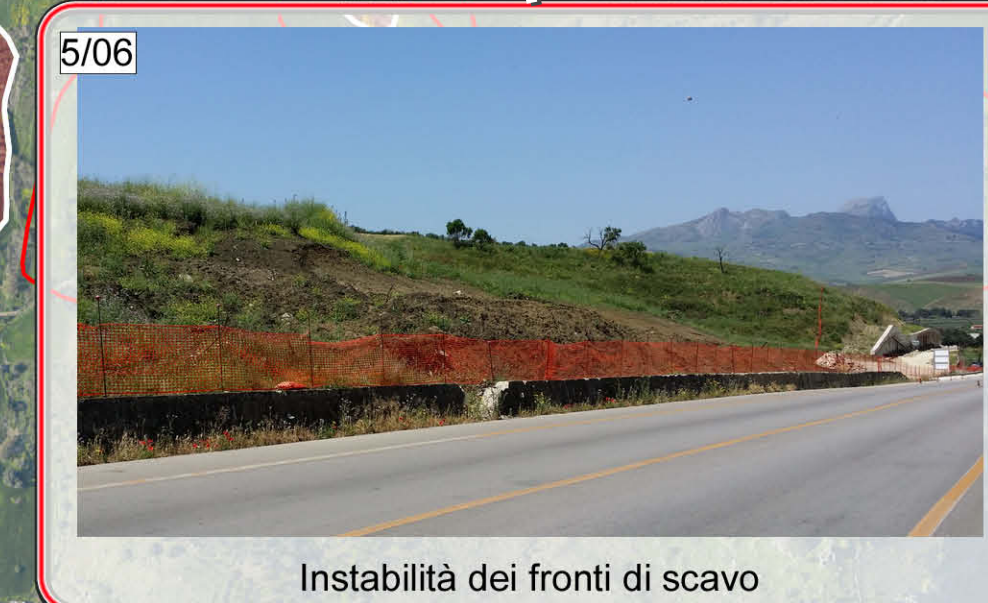
5/06 Instabilità dei fronti di scavo

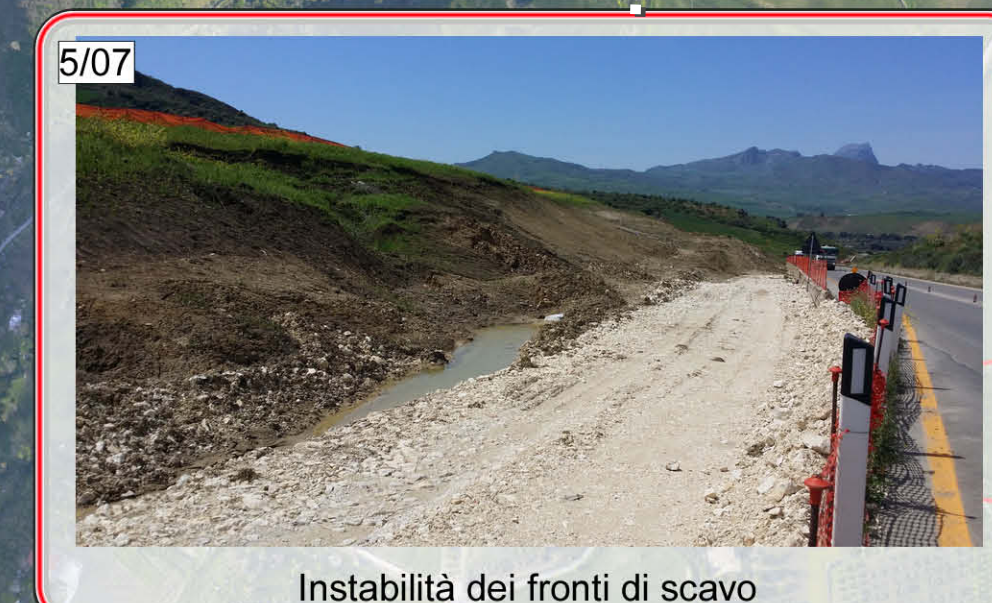
5/07 Instabilità dei fronti di scavo

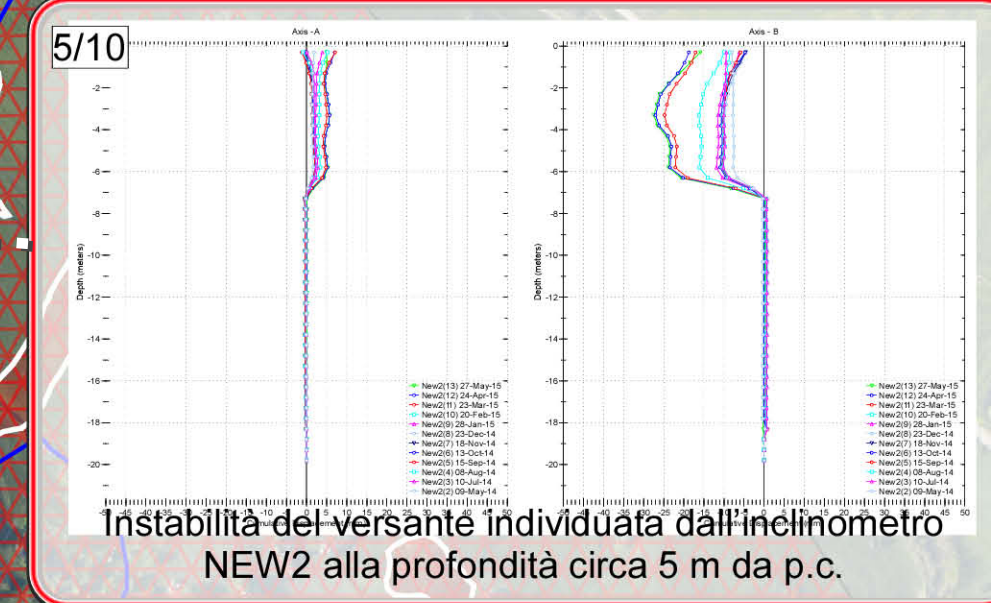
5/10 Instabilità del versante individuata dall'incinometro NEW2 alla profondità circa 5 m da p.c.

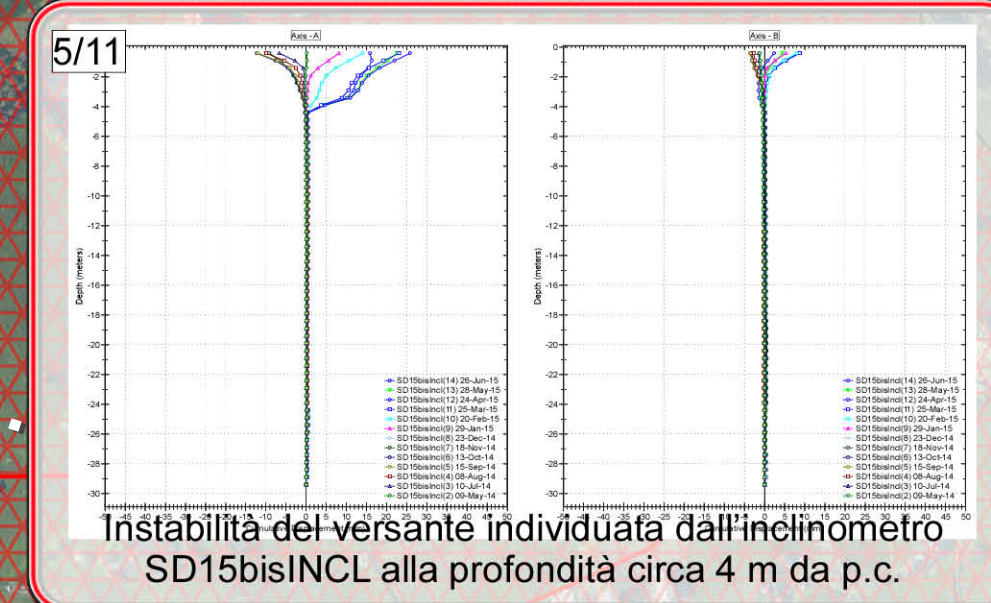
5/11 Instabilità del versante individuata dall'incinometro SD15bisINCL alla profondità circa 4 m da p.c.

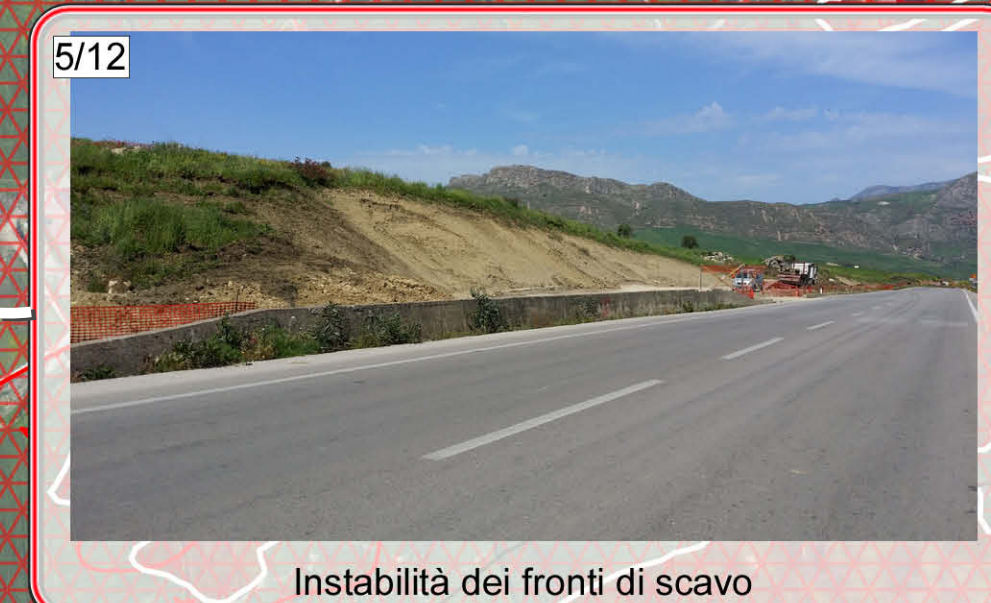
5/12 Instabilità dei fronti di scavo

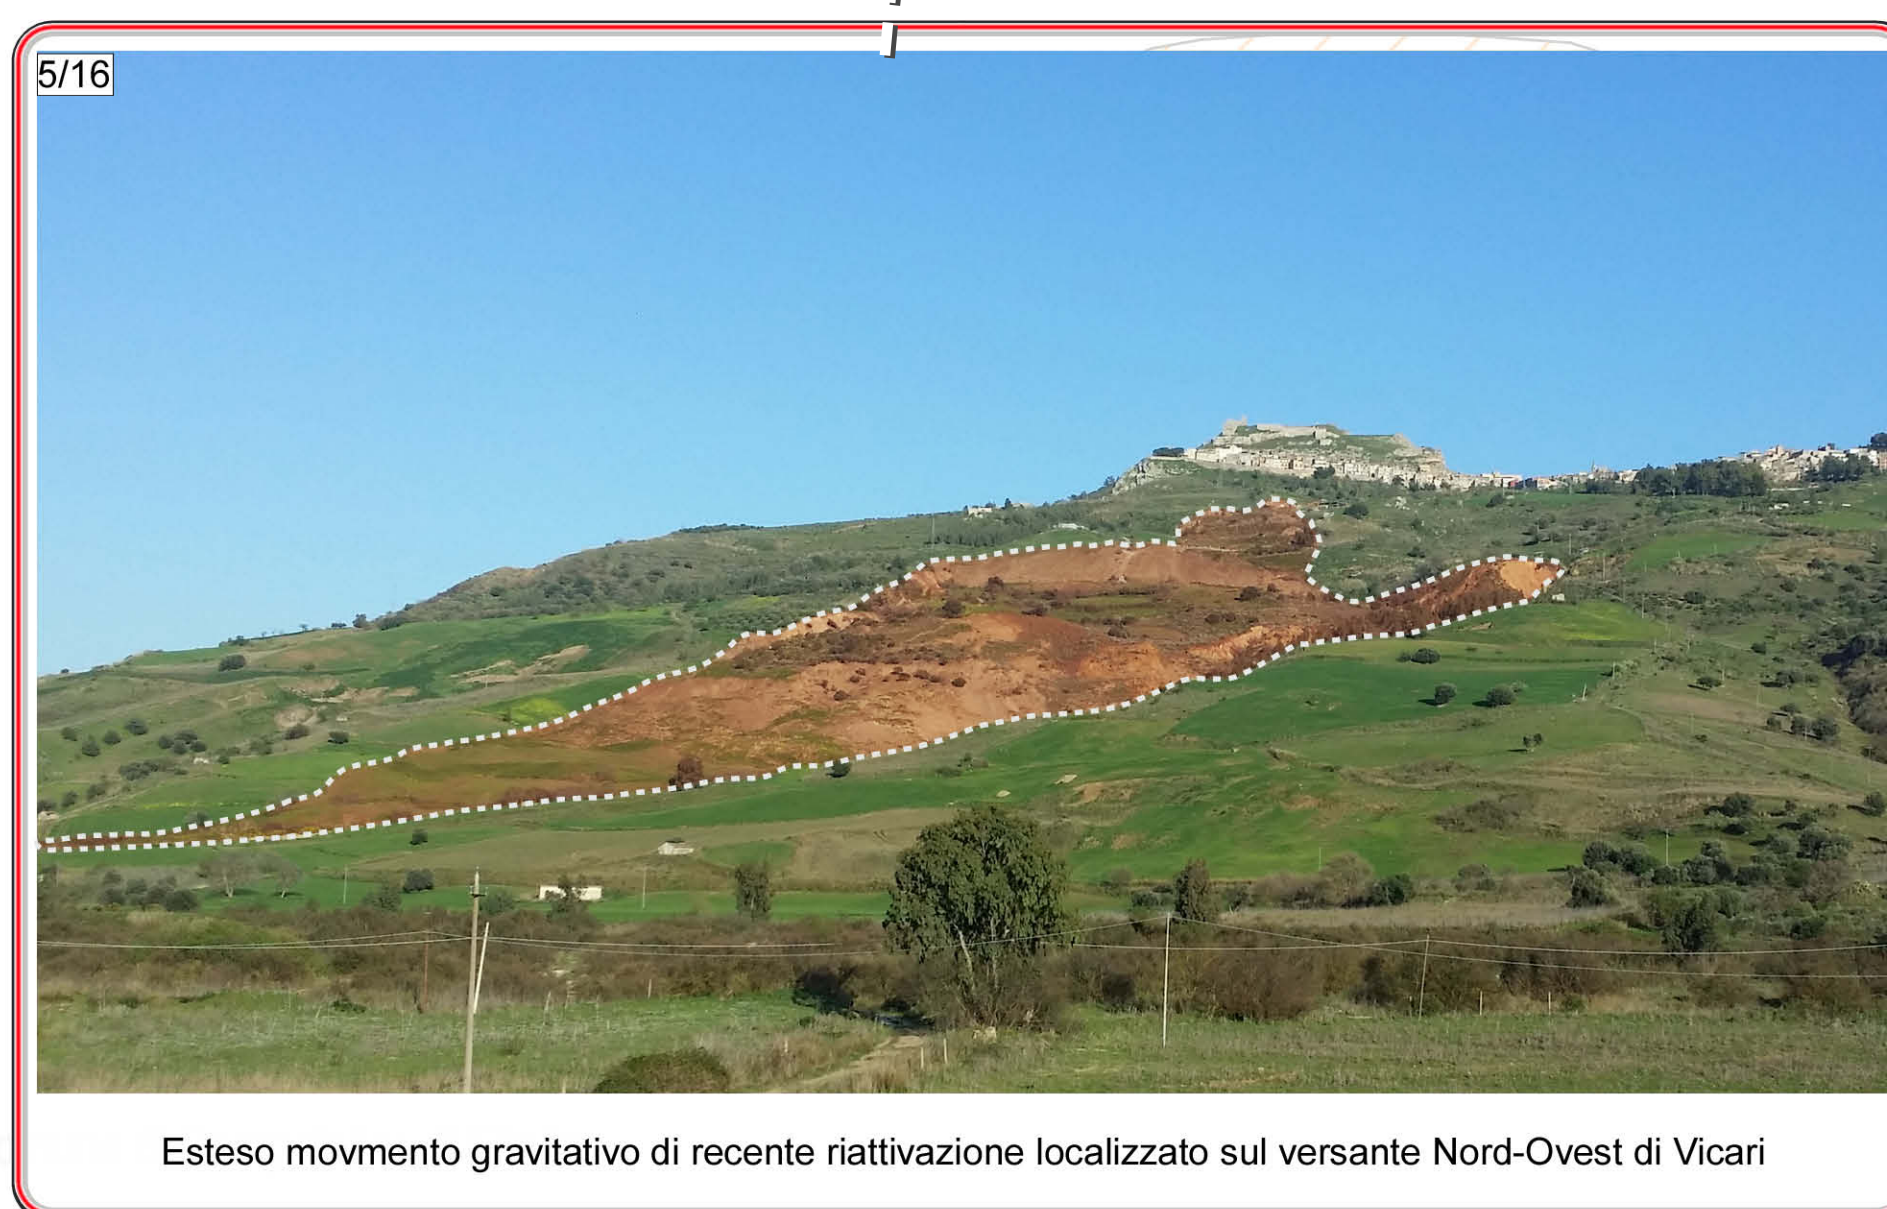
5/16 Esteso movimento gravitativo di recente riattivazione localizzato sul versante Nord-Ovest di Vicari

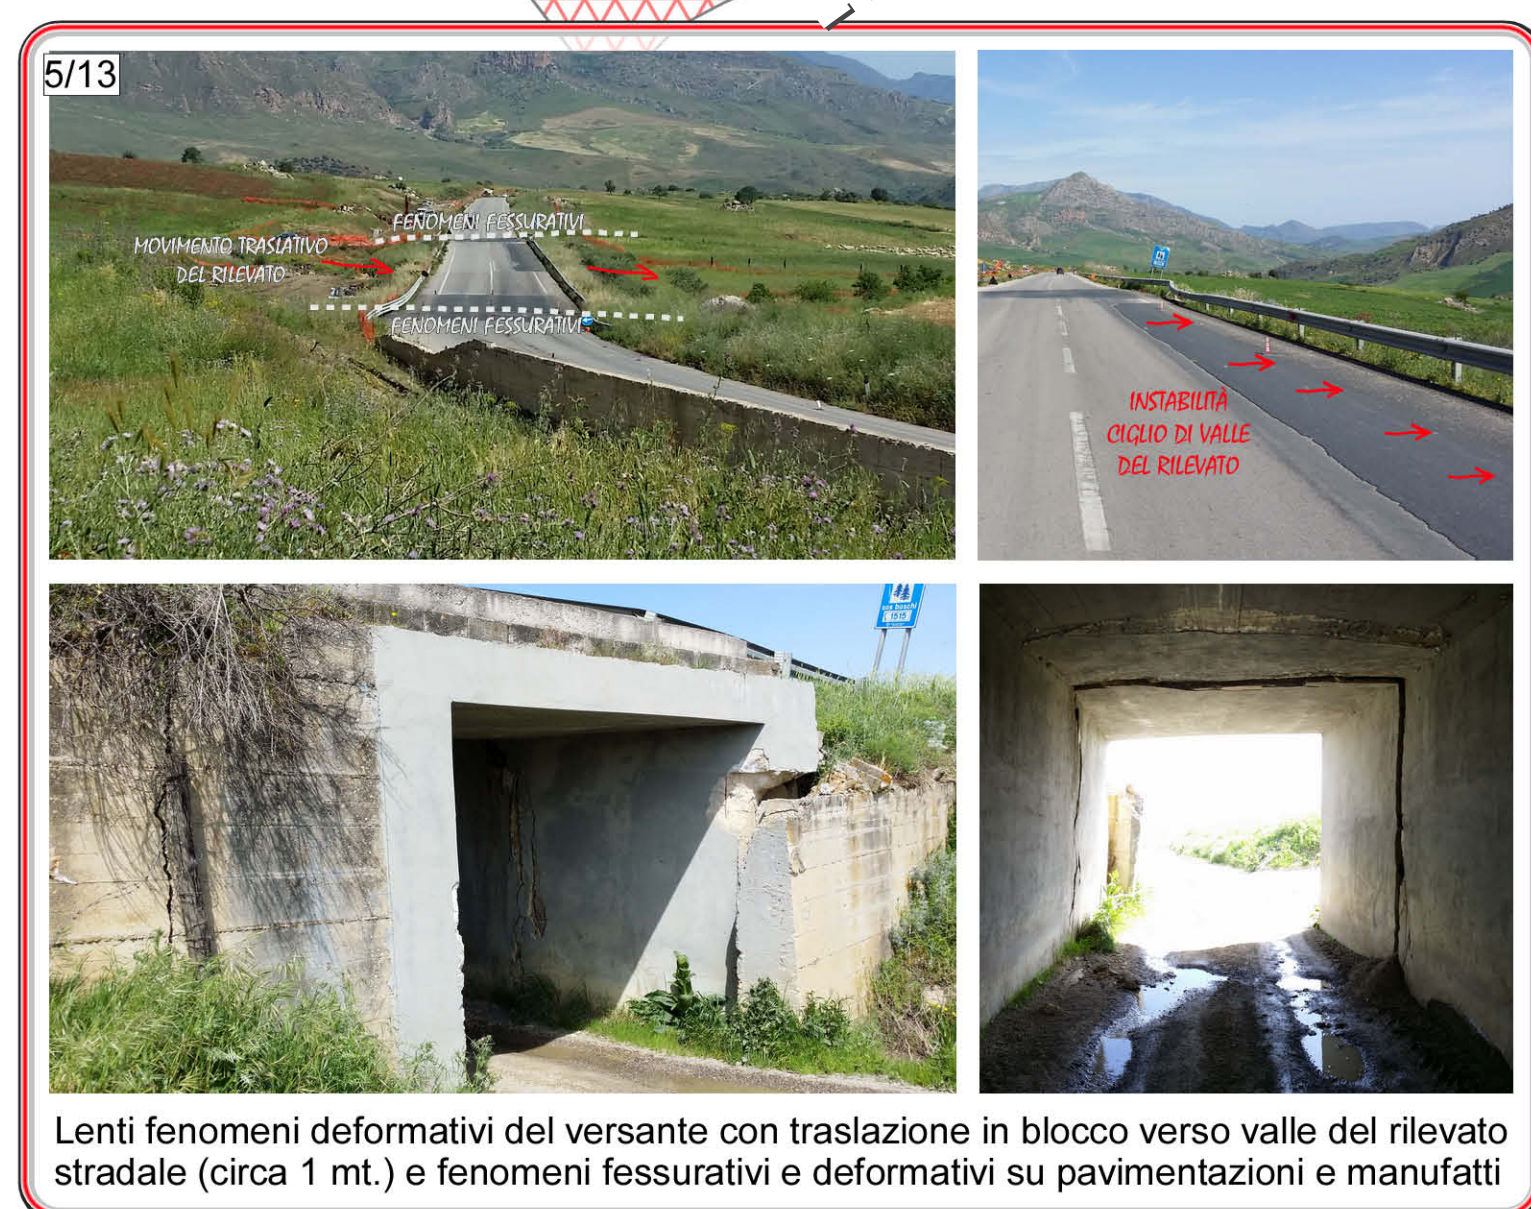
5/13 Lenti fenomeni deformativi del versante con traslazione in blocco verso valle del rilevato stradale (circa 1 mt.) e fenomeni fessurativi e deformativi su pavimentazioni e manufatti

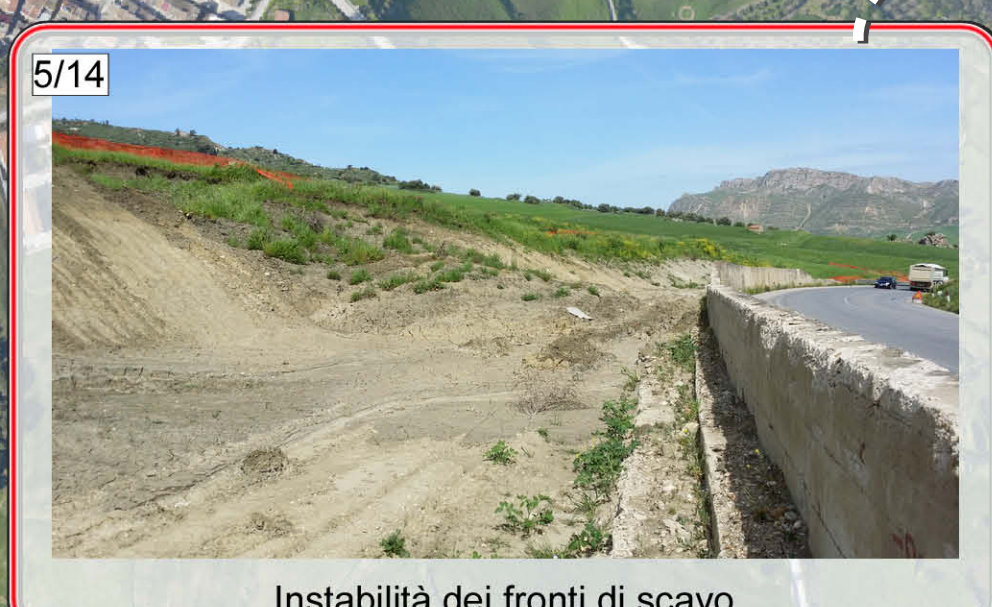
5/14 Instabilità dei fronti di scavo

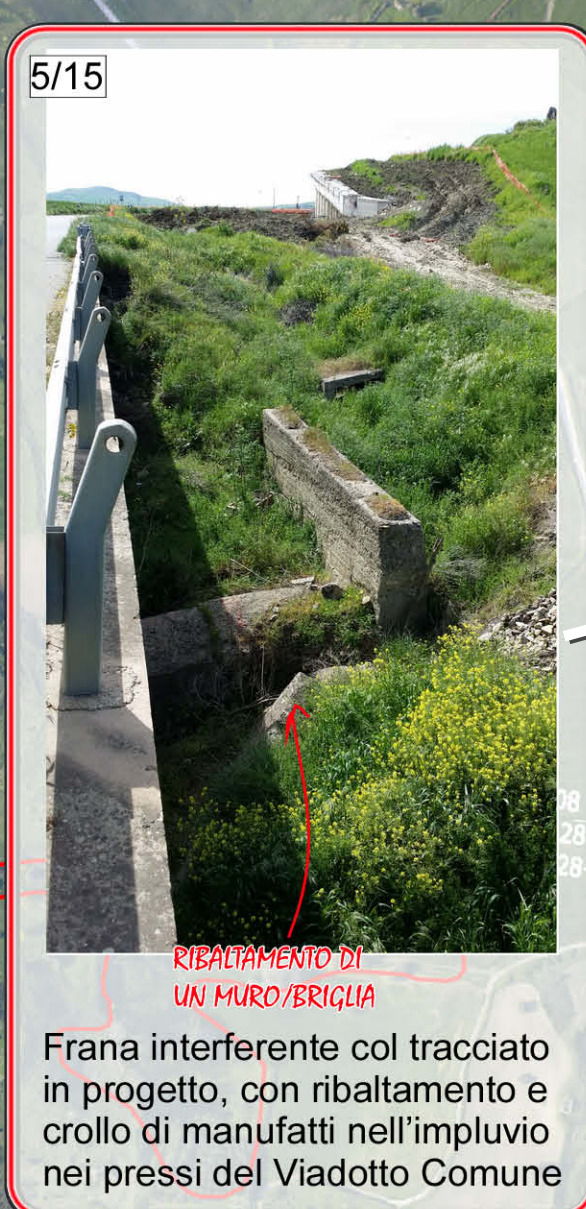
5/15 Frana interferente col tracciato in progetto, con ribaltamento e crollo di manufatti nell'impulso nei pressi del Viadotto Comune
