**AUTOSTRADA (A12) : ROSIGNANO – CIVITAVECCHIA**

**TRATTO: GROSSETO SUD – FONTEBLANDA**

**SCHEDE DESCRITTIVE E DOCUMENTAZIONE  
FOTOGRAFICA DELLE OPERE ESISTENTI**

**AUTOSTRADA A12 – ROSIGNANO-CIVITAVECCHIA****LOTTO 4 – GROSSETO SUD - FONTEBLANDA****SOTTOVIA ST01 – COLLECCHIO 2  
PROGR. SS1 KM 164+850****SOPRALLUOGO DEL 25.03.2010****Progressiva**

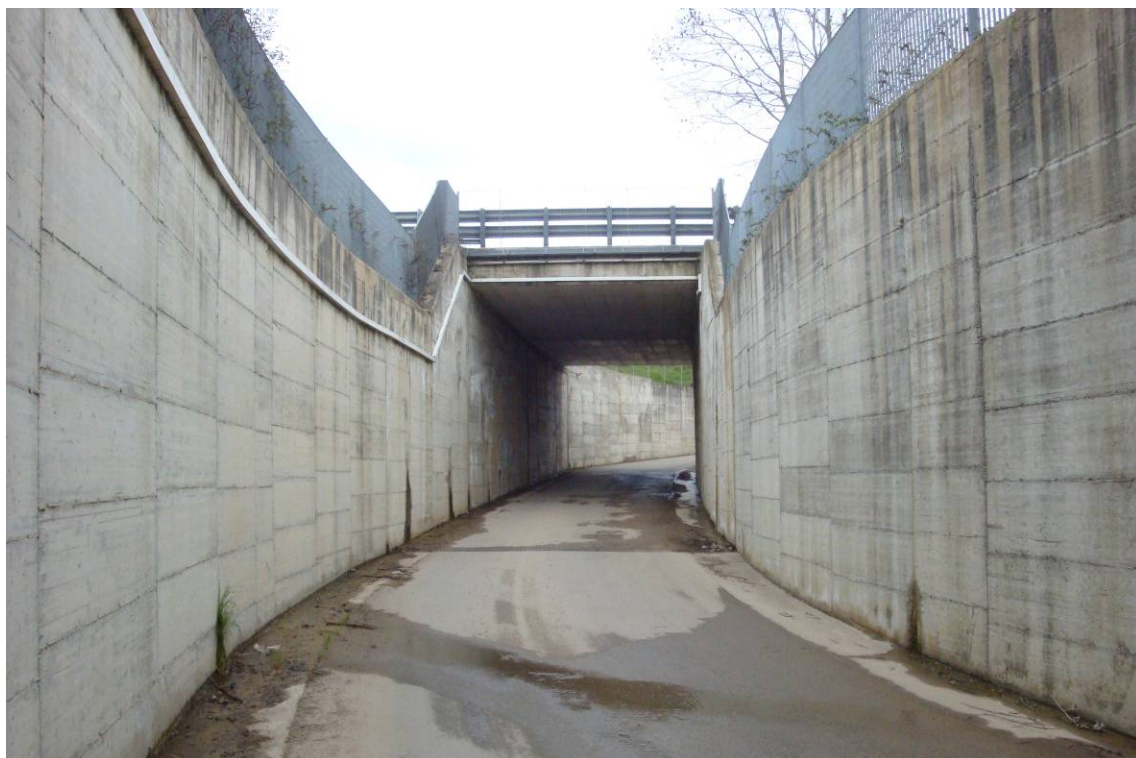
*Foto 1 – Vista laterale*

Le superfici verticali, sui fianchi del solettone, sono interessate da umidità e dilavamento del cls.; le armature sugli spigoli di estremità dell'intradosso del solettone risultano scoperte, presumibilmente sia per effetto del distacco del copriferro dovuto all'umidità, che in seguito ad urti da parte di autoveicoli. Sul muro frontale della spalla sono visibili importanti macchie di umidità; il calcestruzzo dei muri d'ala risulta dilavato.

- Risanamento di tutte le superfici ammalorate su solettone e spalle, mediante: demolizione del copriferro in distacco, pulizia delle barre di armatura ed eventuale posa in opera di nuove barre, ripristino del copriferro con malte fibrorinforzate a ritiro controllato;
- rimozione della pavimentazione e posa in opera di un manto impermeabile sull'estradosso delle solette;
- posa in opera della pavimentazione.

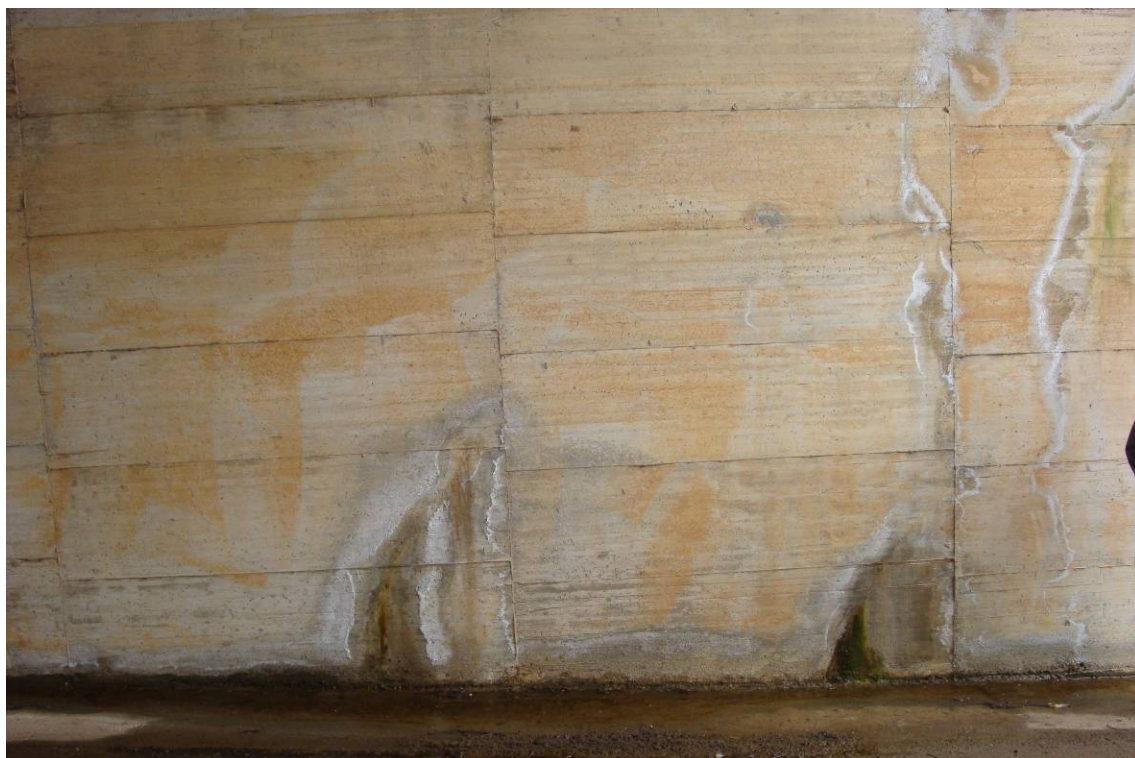
*Foto 3 – Vista spalla - infiltrazioni*

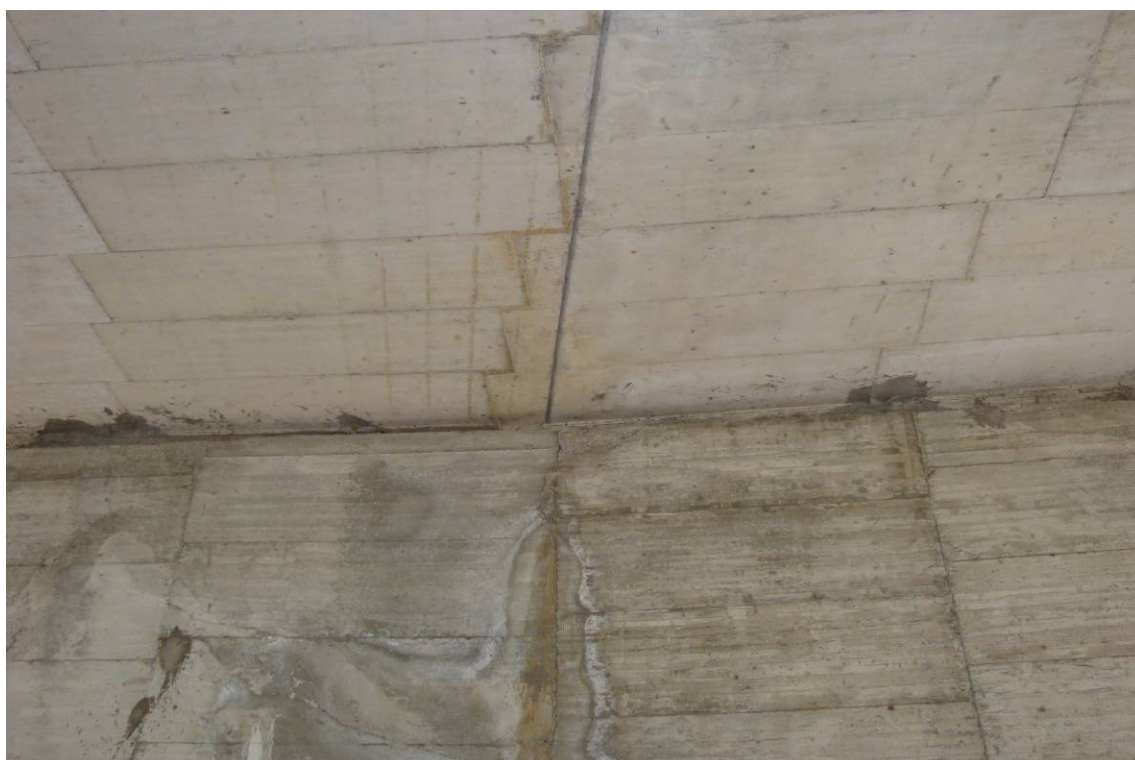
*Foto 4 – Vista attacco solettone – spalla: infiltrazioni*

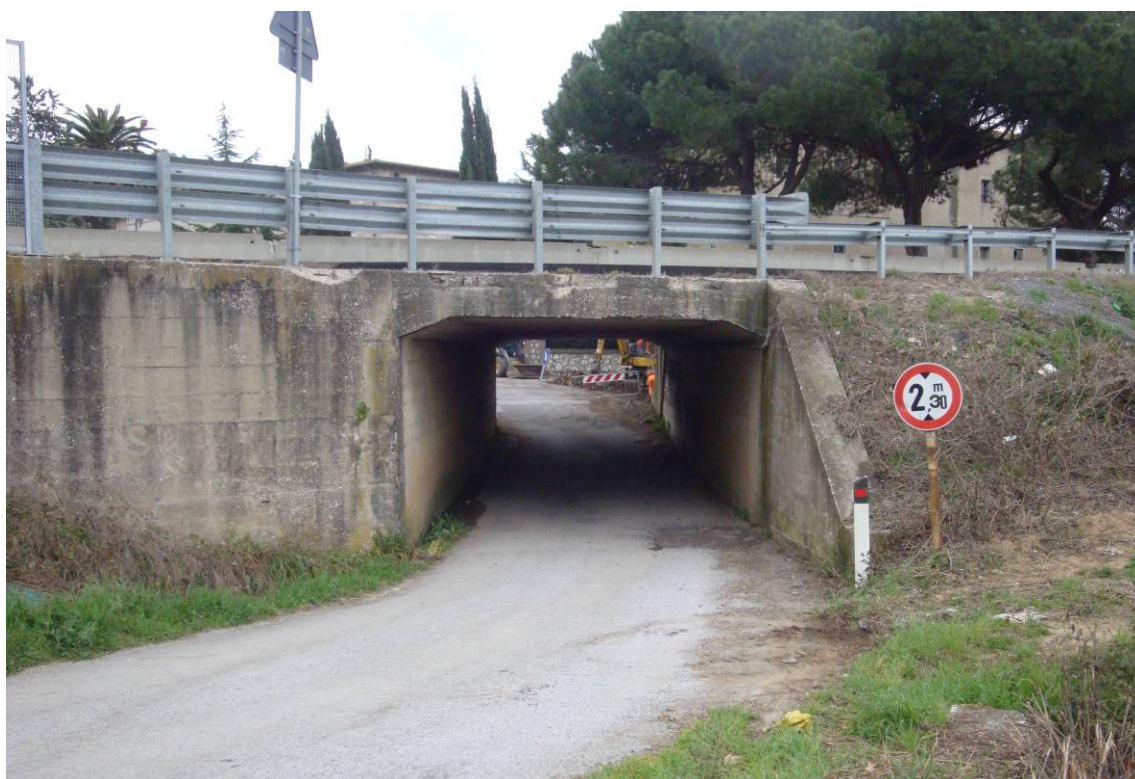
*Foto 1 – Vista laterale da ovest*

Le superfici verticali, sui fianchi del solettone, sono interessate da umidità e dilavamento del cls.; le armature sugli spigoli di estremità dell'intradosso del solettone risultano scoperte, presumibilmente sia per effetto del distacco del copriferro dovuto all'umidità, che in seguito ad urti da parte di autoveicoli. Il calcestruzzo dei muri d'ala risulta dilavato.

- Risanamento di tutte le superfici ammalorate su solettone e spalle, mediante: demolizione del copriferro in distacco, pulizia delle barre di armatura ed eventuale posa in opera di nuove barre, ripristino del copriferro con malte fibrorinforzate a ritiro controllato;
- rimozione della pavimentazione e posa in opera di un manto impermeabile sull'estradosso delle solette;
- posa in opera della pavimentazione.

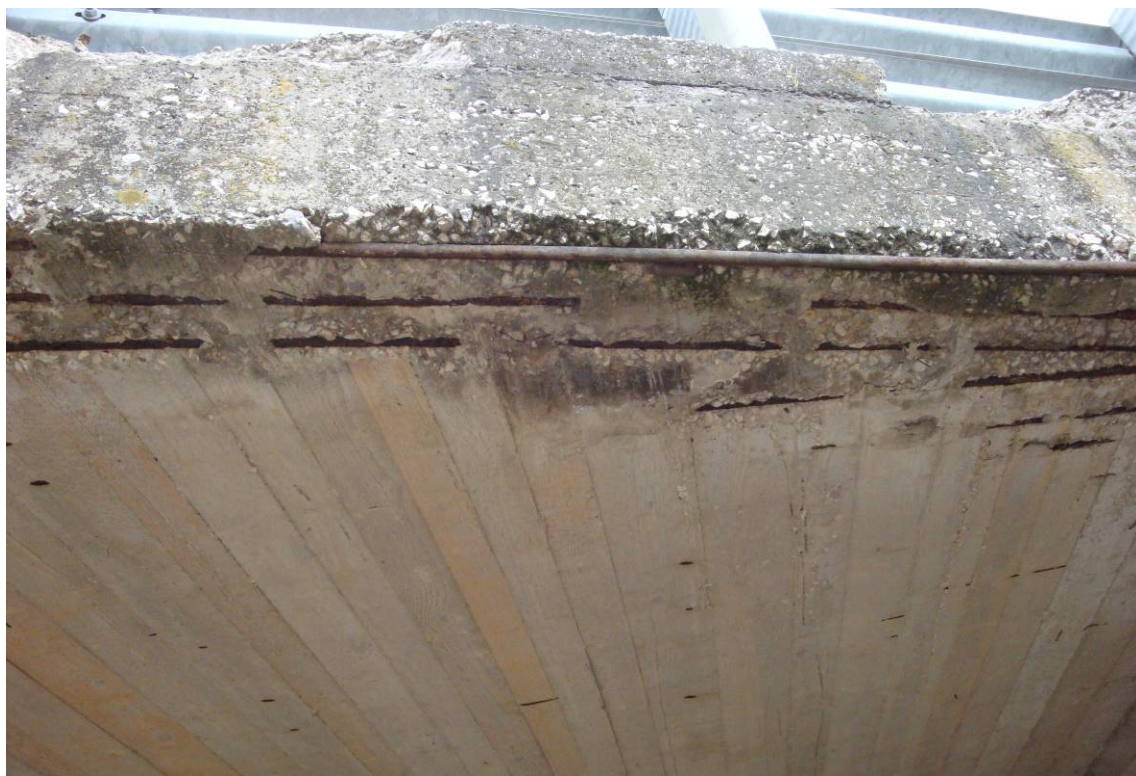
*Foto 3 – Vista intradosso – armature scoperte*

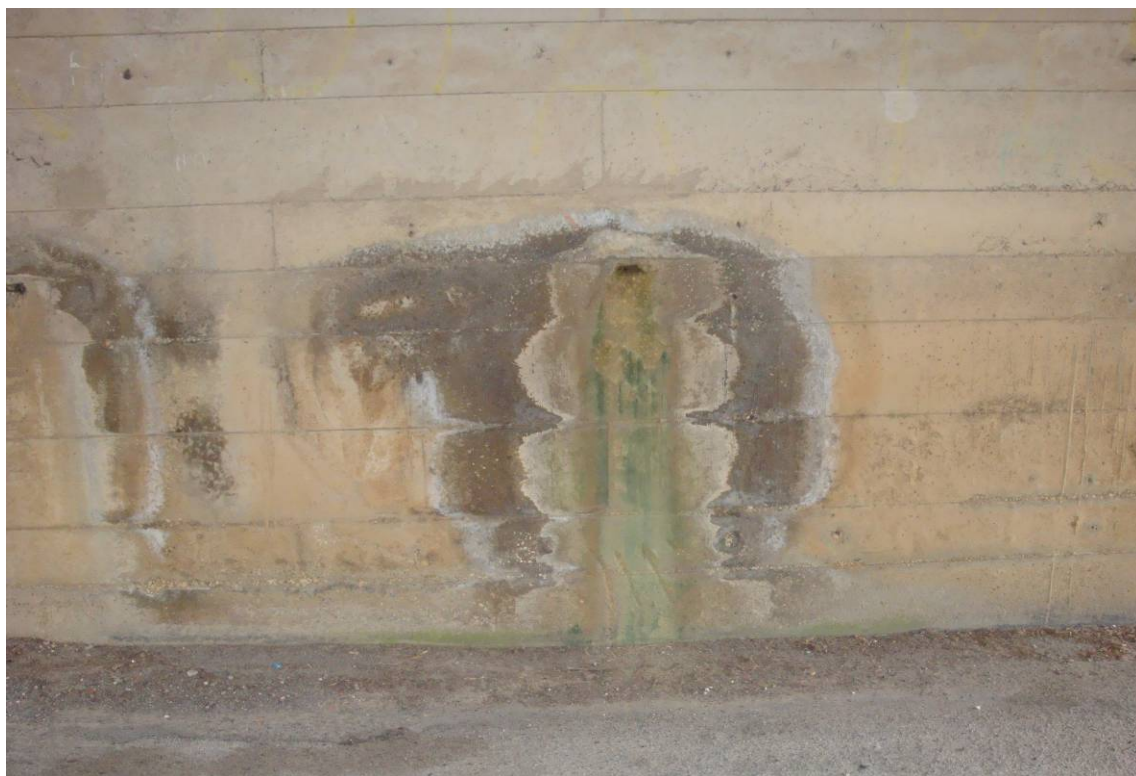
*Foto 4 – Vista spalla – infiltrazioni*
