**ELETTRODOTTO A 380 KV "SORGENTE – RIZZICONI"**

**VERIFICA DEI LAVORI DI RIVEGETAZIONE CON ARBUSTI AUTOCTONI DELLE  
SUPERFICI INTERNE DEI SOSTEGNI  
PRESCRIZIONE A9 DEL DSA-DEC-2009-0000943 DEL 29/07/2009 E SMI**

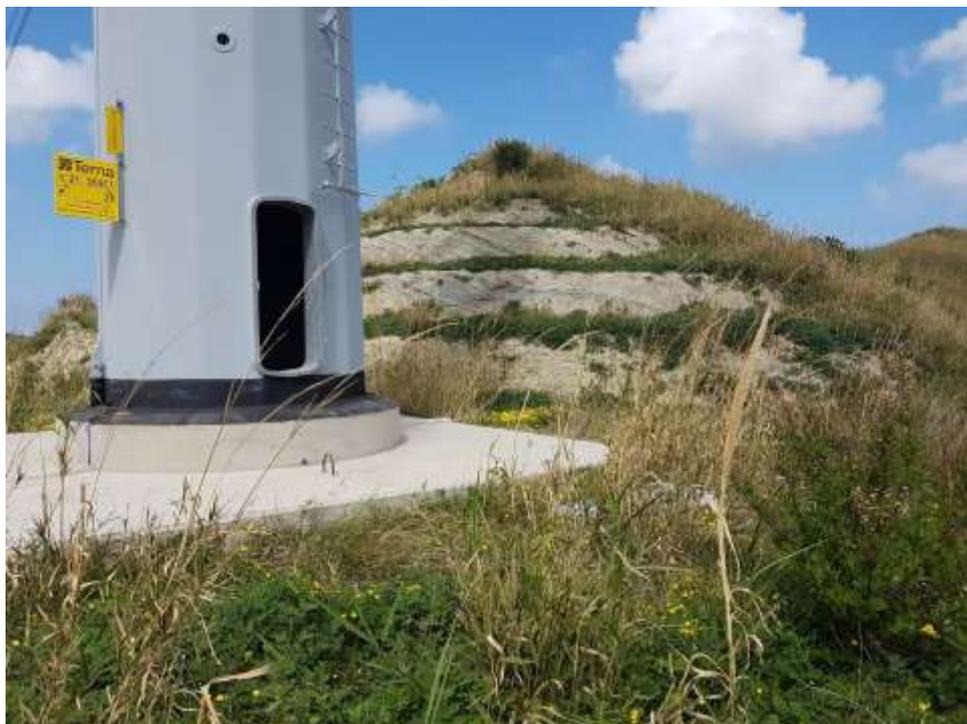
Sulla base dei sopralluoghi preliminari si è constatato che nella totalità dei casi si è sviluppato un cotico erboso naturale che riveste interamente le aree di cantiere dei singoli sostegni (vedi Figura 1).

*Figura 1 - esempio di inerbimento naturale sviluppatosi spontaneamente*

La scelta di fondo operata è stata quella di mantenere il cotico erboso naturale che si è consolidato evitando quindi lavorazioni del terreno generali per la semina che avrebbero avuto un impatto negativo sia per quanto riguarda il rischio di erosione superficiale del terreno sia dal punto di vista ambientale e paesaggistico. Come si evince dalla Figura 1 si può infatti constatare come il ripristino del terreno correttamente eseguito al termine degli scavi abbia favorito l'ingresso della vegetazione erbacea naturale presente nel territorio circostante ricucendo completamente la copertura vegetazionale.

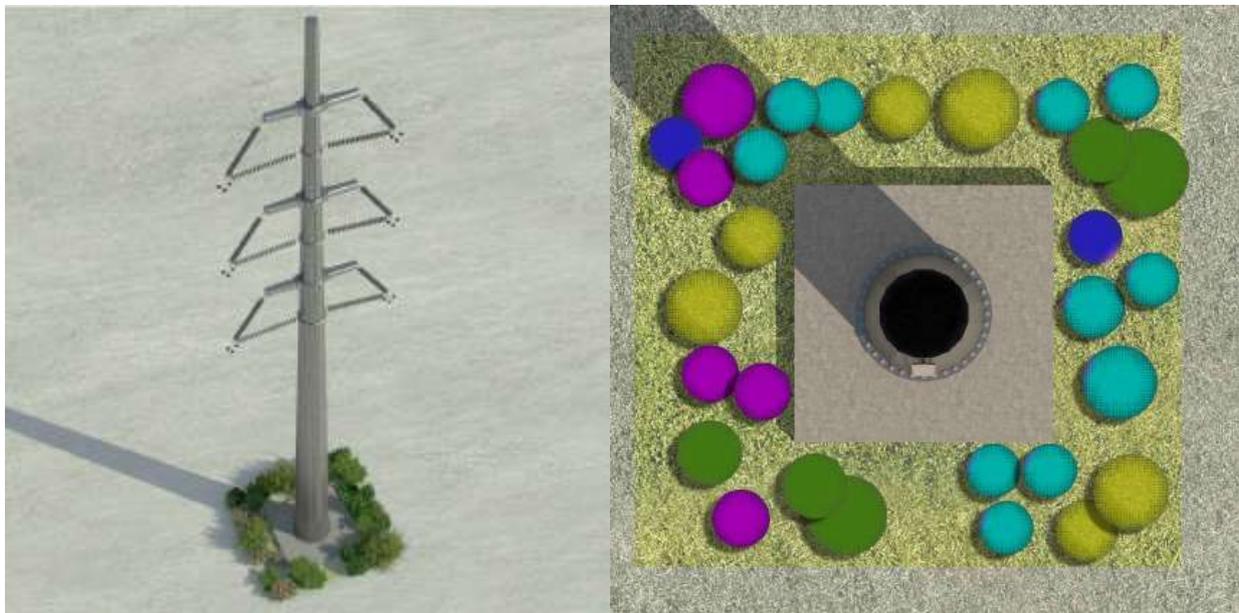
*Figura 2 - Esempio tipologico Tubolare "Sicilia"*
