AUTOSTRADA A12 – ROSIGNANO-CIVITAVECCHIA**LOTTO 5A – ANSEDONIA - PESCIA ROMANA****VIADOTTO VI01 - PONTE TRE OCCHI (CANALE DELLA BASSA)
PROGR. SS1 KM 129+500****SOPRALLUOGO DEL 18.03.2010****Progressiva**

AUTOSTRADA A12 – ROSIGNANO-CIVITAVECCHIA**LOTTO 5A – ANSEDONIA - PESCIA ROMANA****VIADOTTO VI03 – FIUME CHIARONE
PROGR. SS1 KM 122+900****SOPRALLUOGO DEL 05.03.2010****Progressiva**

AUTOSTRADA A12 – ROSIGNANO-CIVITAVECCHIA**LOTTO 5A – ANSEDONIA - PESCIA ROMANA****SOTTOVIA ST01 – SVINCOLO PESCIA FIORENTINA
PROGR. SS1 KM 124+000****SOPRALLUOGO DEL 18.03.2010****Progressiva**

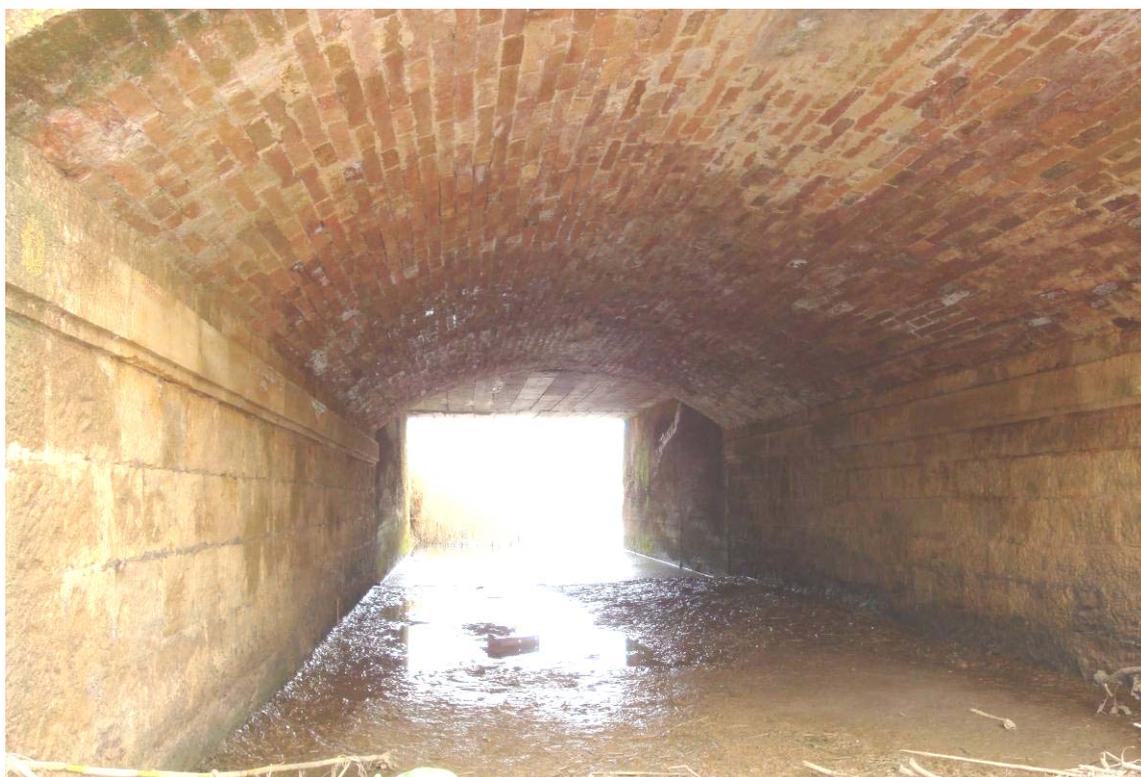
Infiltrazioni ed efflorescenze presenti sulle superfici di intradosso della volta in muratura.

Foto 4 – Vista intradosso - volta in muratura

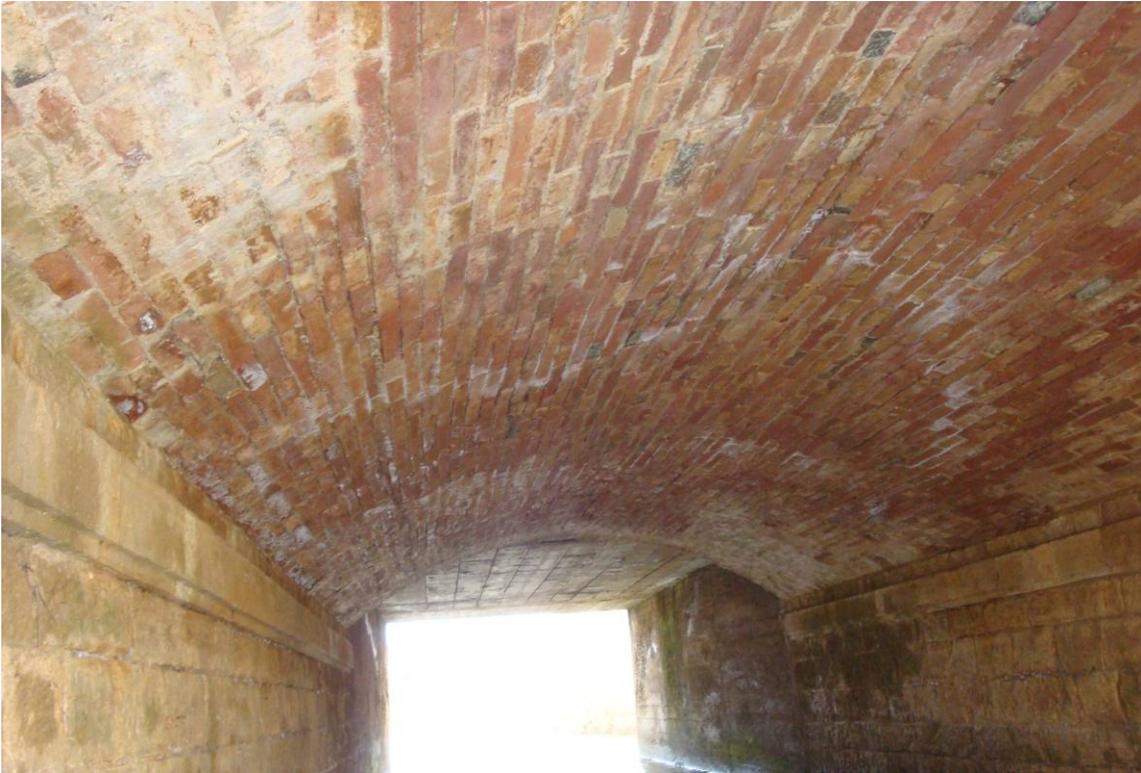
Foto 5 – Vista intradosso – volta in muratura

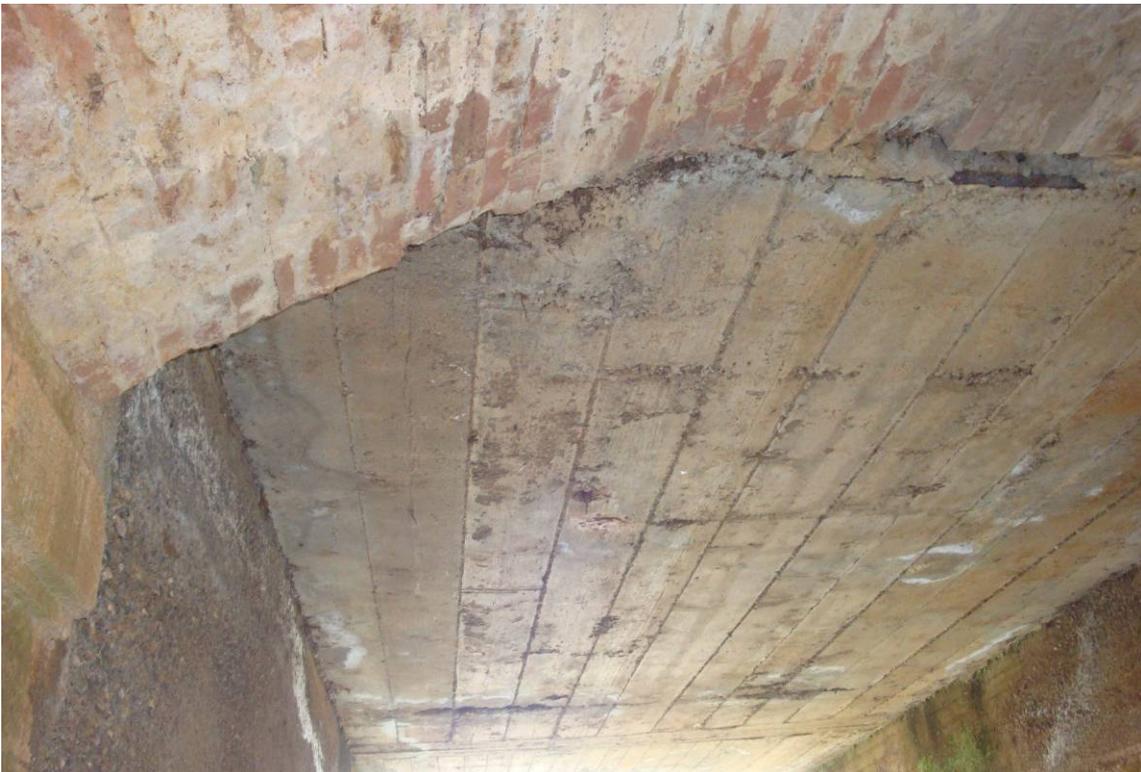
Foto 6 – Vista intradosso – solettone in c.a.

- Risanamento di tutte le superfici ammalorate su solettone e spalle, mediante: demolizione del copriferro in distacco, pulizia delle barre di armatura ed eventuale posa in opera di nuove barre, ripristino del copriferro con malte fibrorinforzate a ritiro controllato;
- rimozione della pavimentazione e del rinfiacco sulle volte e posa in opera di un manto impermeabile sull'estradosso delle solette e delle volte;
- posa in opera di un giunto longitudinale e di nuovi ed efficienti sistemi di drenaggio delle acque meteoriche;
- posa in opera delle pavimentazione.

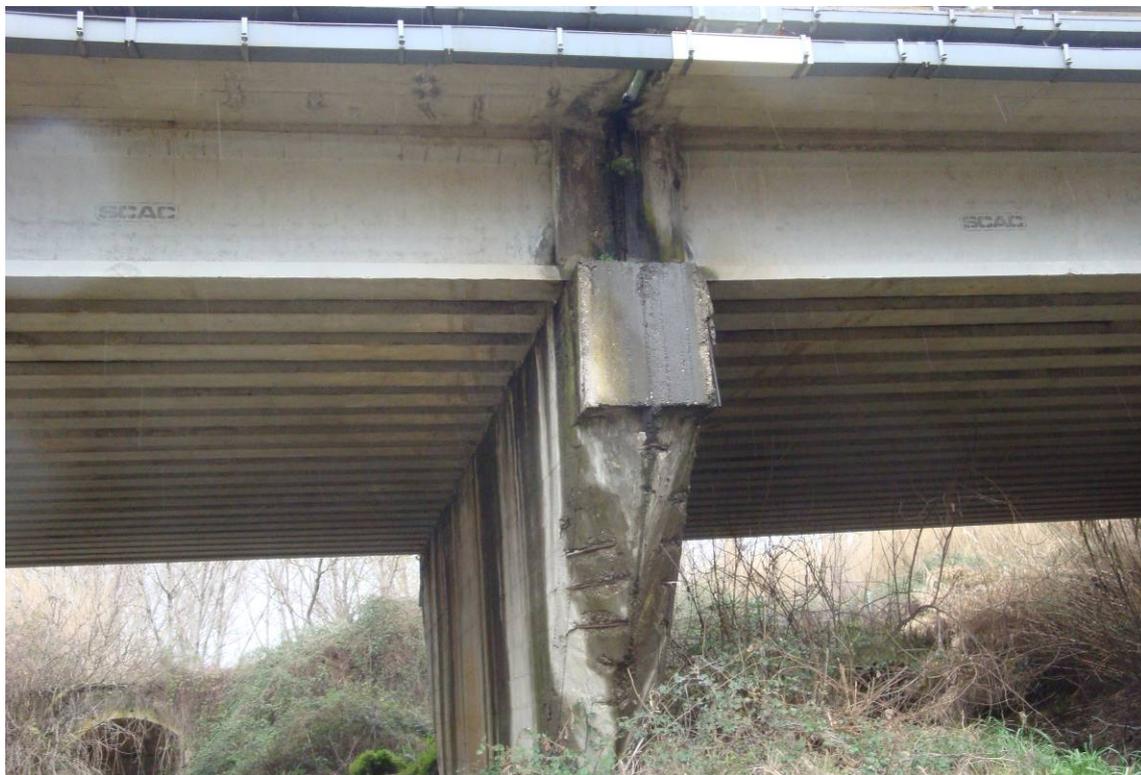
Le zone di appoggio sulle pile e sulle spalle risultano interessate da difetti connessi malfunzionamento dei sistemi di drenaggio delle acque meteoriche dall'impalcato: pertanto, le testate delle travi, l'intradosso delle solette a sbalzo, i traversi di testata e le zone più esposte di spalle e pile risultano interessati dal percolamento delle acque e presentano i seguenti difetti: umidità ristagnante con formazione di muschi, dilavamento del calcestruzzo, distacco del copriferro, armature esposte e corrose; particolarmente rilevante è il degrado delle zone di estremità delle pile.

Foto 3 – Vista pila 2

- risanamento di tutte le superfici ammalorate mediante: demolizione del copriferro in distacco, pulizia delle barre di armatura ed eventuale posa in opera di nuove barre, ripristino del copriferro con malte fibrorinforzate a ritiro controllato.

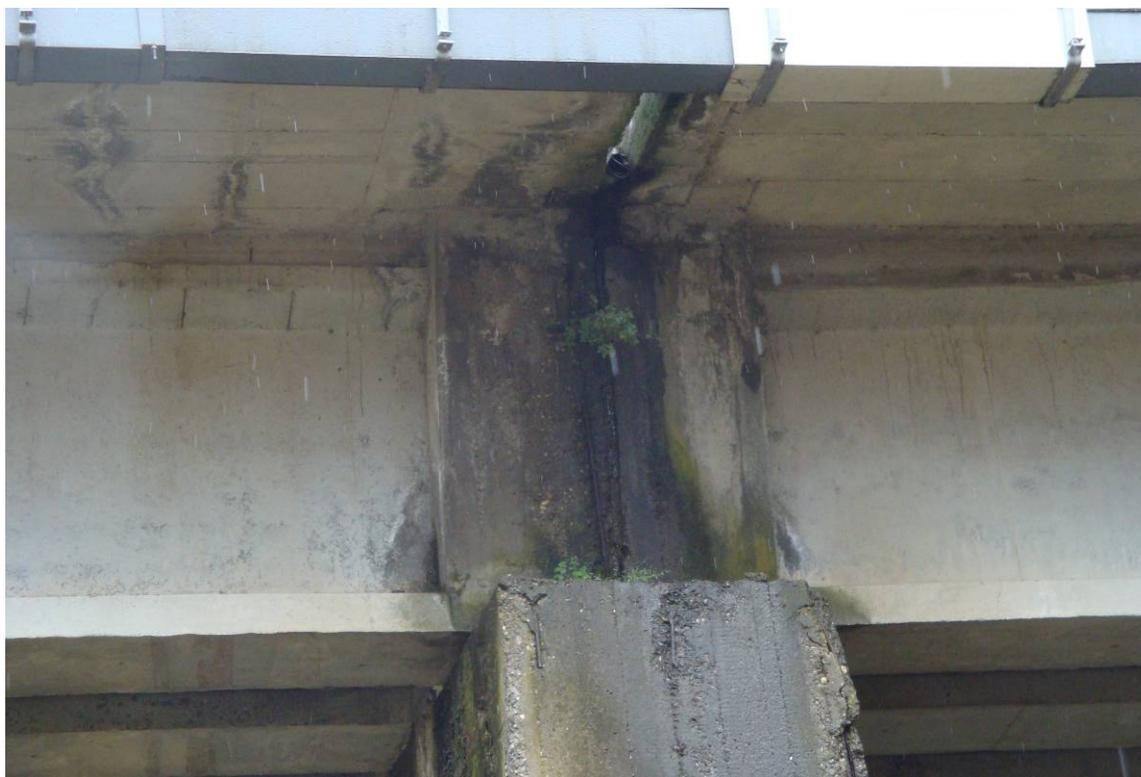
Foto 4 – Particolare appoggio su pila 2

- smontaggio delle barriere di sicurezza;
- sollevamento degli impalcato tampone e sostituzione degli apparecchi di appoggio;
- risanamento di tutte le superfici ammalorate su travi, traversi e solette in corrispondenza dei giunti trasversali, mediante: demolizione del copriferro in distacco, pulizia delle barre di armatura ed eventuale posa in opera di nuove barre, ripristino del copriferro con malte fibrorinforzate a ritiro controllato;

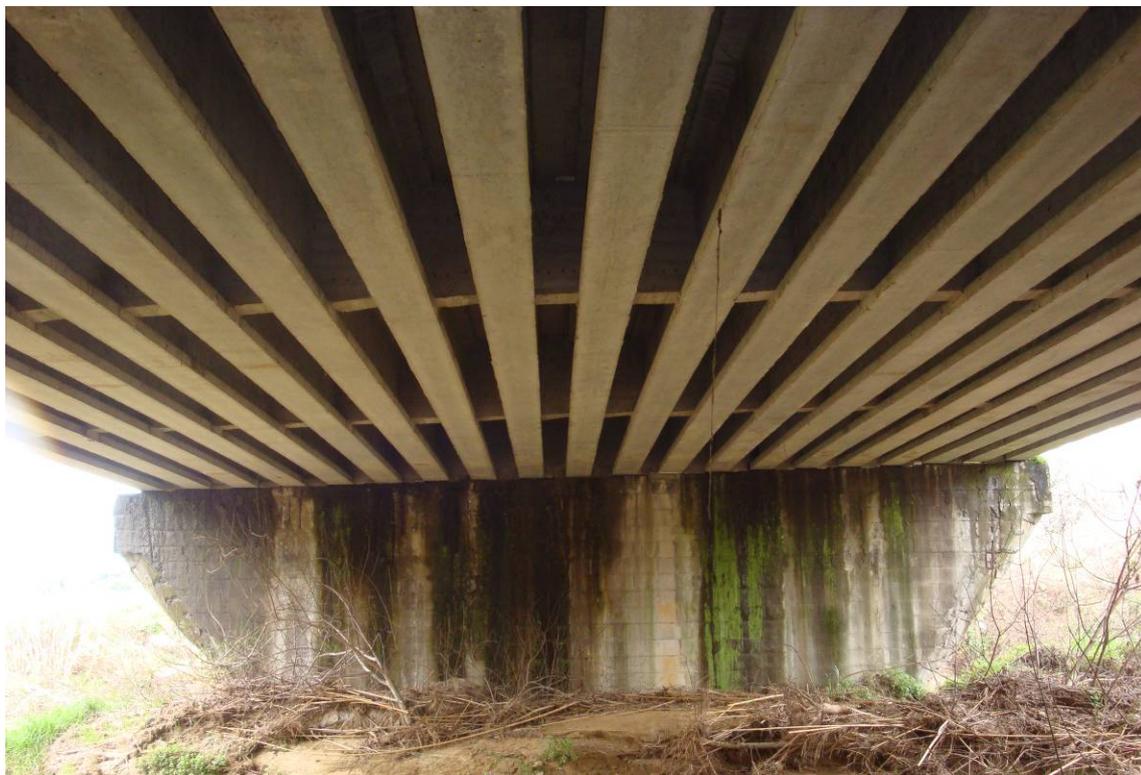
Foto 5 – Vista intradosso campata 2 – vista pila 2

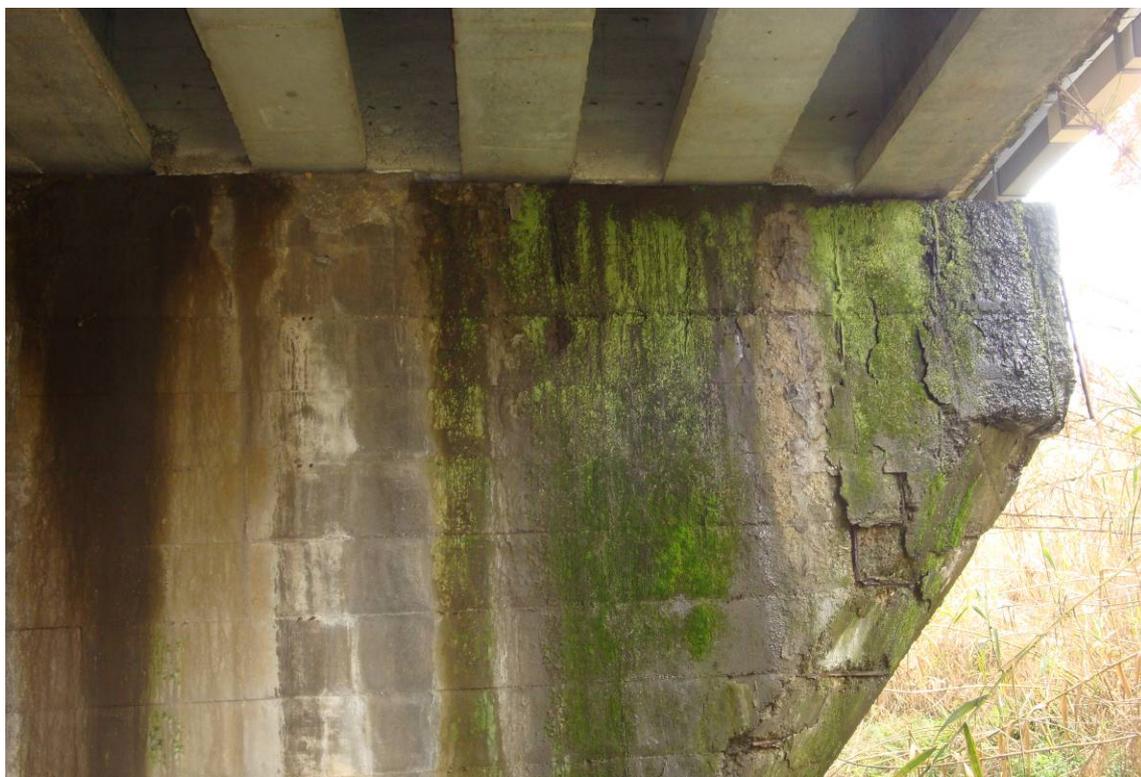
Foto 6 – Particolare pila 2

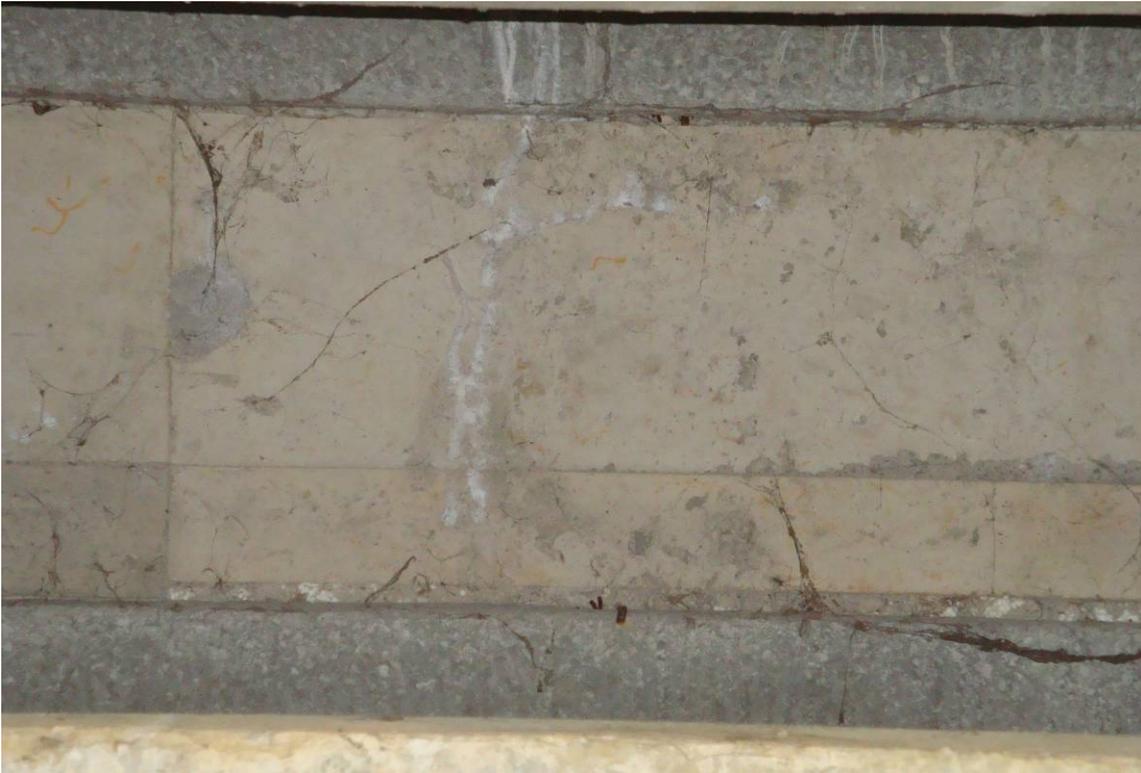
Foto 7 – Particolare intradosso soletta

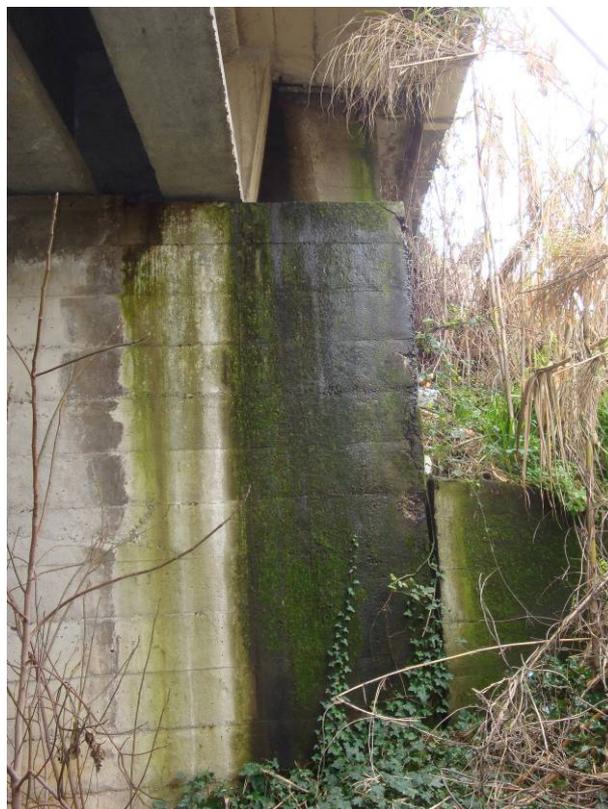
Foto 8 – Particolare spalla Grosseto
