raffineria di ancona

OGGETTO: Invio esiti monitoraggio con tecnica OGI dei serbatoi con tetto flottante

Ispezione OGI Agosto/Settembre 2018
Tanks API Falconara

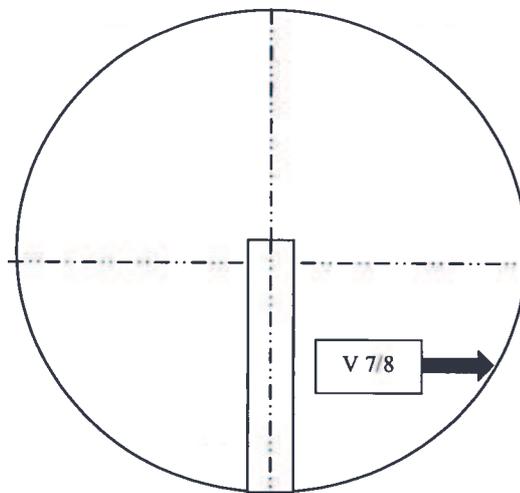
- Tank N.ro 54 - Grezzo

Sono state rilevate emissioni dalla tenuta a ore 4, come raffigurato nello schema del roof riportato di seguito.

DATA	VIDEO	NOTE
31/08/2018	7	PANORAMICA + LEAK TENUTA A ORE 4
	8	LEAK TENUTA A ORE 4

Su tutti gli item individuati sono stati eseguiti interventi di ripristino localizzati ed inoltre è stata programmata la completa sostituzione delle tenute secondarie per i serbatoi TK59-TK62-TK54. L'ordine per l'acquisto dei nuovi materiali è già stato effettuato e si è in attesa della fornitura degli stessi che consentirà di iniziare le attività dai primi giorni di gennaio p.v. e completarle entro febbraio 2019.

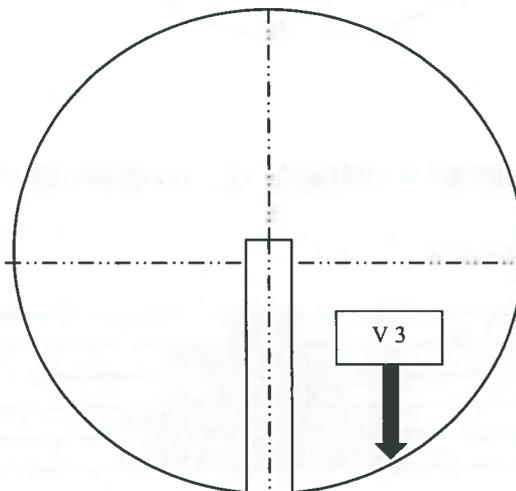
- Tank N.ro 14 - benzina

Sono state rilevate emissioni dalla tenuta a ore 5, come raffigurato nello schema del roof riportato di seguito.

DATA	VIDEO	NOTE
03/09/2018	1	PANORAMICA
	2	PANORAMICA
	3	LEAK TENUTA ORE 5

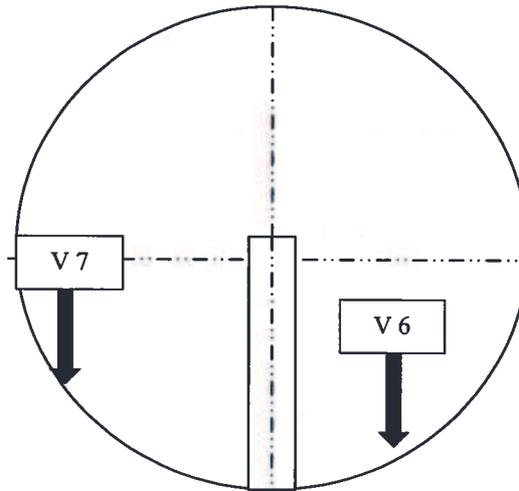
- Tank N.ro 23 - benzina

Sono state rilevate emissioni dalla tenuta ad ore 6 e dalla tenuta a ore 8 come raffigurato nello schema del roof riportato di seguito.

DATA	VIDEO	NOTE
03/09/2018	4	PANORAMICA
	5	PANORAMICA
	6	LEAK TENUTA A ORE 6
	7	LEAK TENUTA A ORE 8

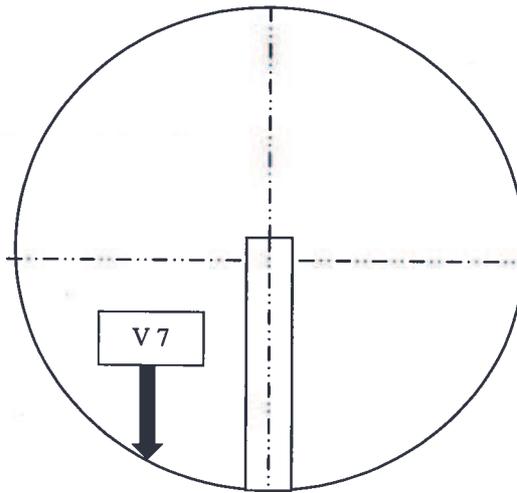
- Tank N.ro 53 - benzina

Sono state rilevate emissioni dalla tenuta tra ore 6 e ore 8 come raffigurato nello schema del roof riportato di seguito.

DATA	VIDEO	NOTE
04/09/2018	5	PANORAMICA
	6	PANORAMICA
	7	LEAK TENUTA A ORE 7

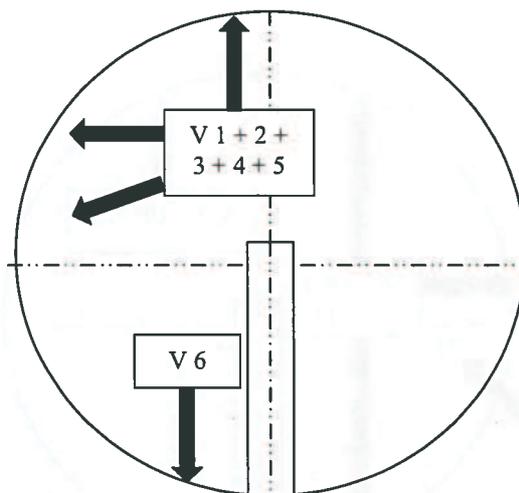
- Tank N.ro 59 - grezzo

Sono state rilevate emissioni dalla tenuta ad ore 7 e dalla tenuta tra ore 9 e ore 12 come raffigurato nello schema del roof riportato di seguito.

DATA	VIDEO	NOTE
20/09/2018	1	PANORAMICA + LEAK TENUTA TRA ORE 9 E ORE 12
	2	LEAK TENUTA TRA ORE 9 E ORE 12
	3	PANORAMICA + LEAK TENUTA TRA ORE 9 E ORE 12
	4	LEAK TENUTA TRA ORE 9 E ORE 12
	5	LEAK TENUTA TRA ORE 9 E ORE 12
	6	LEAK TENUTA ORE 7

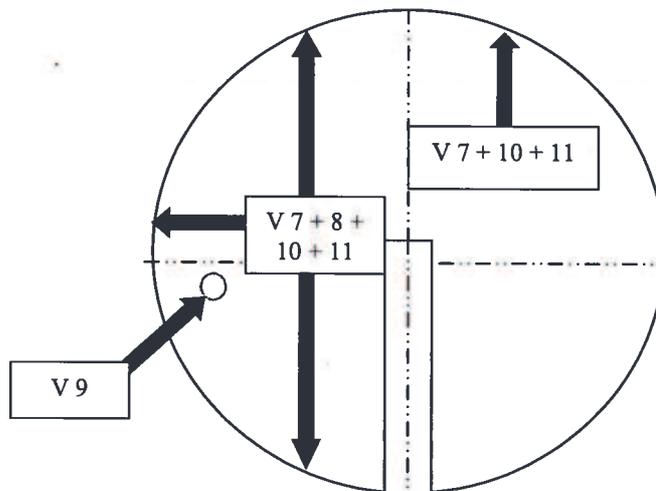
- Tank N.ro 62 - grezzo

Sono state rilevate emissioni dalla tenuta tra ore 12 e ore 1, dalla tenuta tra ore 7 e ore 11 e dalla valvola di sicurezza fronte schiumogeno nr. 4, come raffigurato nello schema del roof riportato di seguito.

DATA	VIDEO	NOTE
20/09/2018	7	LEAK TENUTA TRA ORE 12 E ORE 1 + TRA ORE 7 E ORE 9
	8	LEAK TENUTA TRA ORE 7 E ORE 11
	9	LEAK VALVOLA SICUREZZA FRONTE SCHIUMOGENO NR. 4
	10	LEAK TENUTA TRA ORE 12 E ORE 1 + TRA ORE 7 E ORE 11
	11	LEAK TENUTA TRA ORE 12 E ORE 1 + TRA ORE 7 E ORE 11
