AUTOSTRADA (A12) : ROSIGNANO – CIVITAVECCHIA

TRATTO: FONTEBLANDA – ANSEDONIA

**SCHEDE DESCRITTIVE E DOCUMENTAZIONE
FOTOGRAFICA DELLE OPERE ESISTENTI**

AUTOSTRADA A12 – ROSIGNANO - CIVITAVECCHIA**LOTTO 5B – FONTEBLANDA - ANSEDONIA****SOTTOVIA > 10M - ST02 – FONTEBLANDA
PROGR. SS1 KM 158+237****SOPRALLUOGO DEL 25.03.2010****Progressiva**

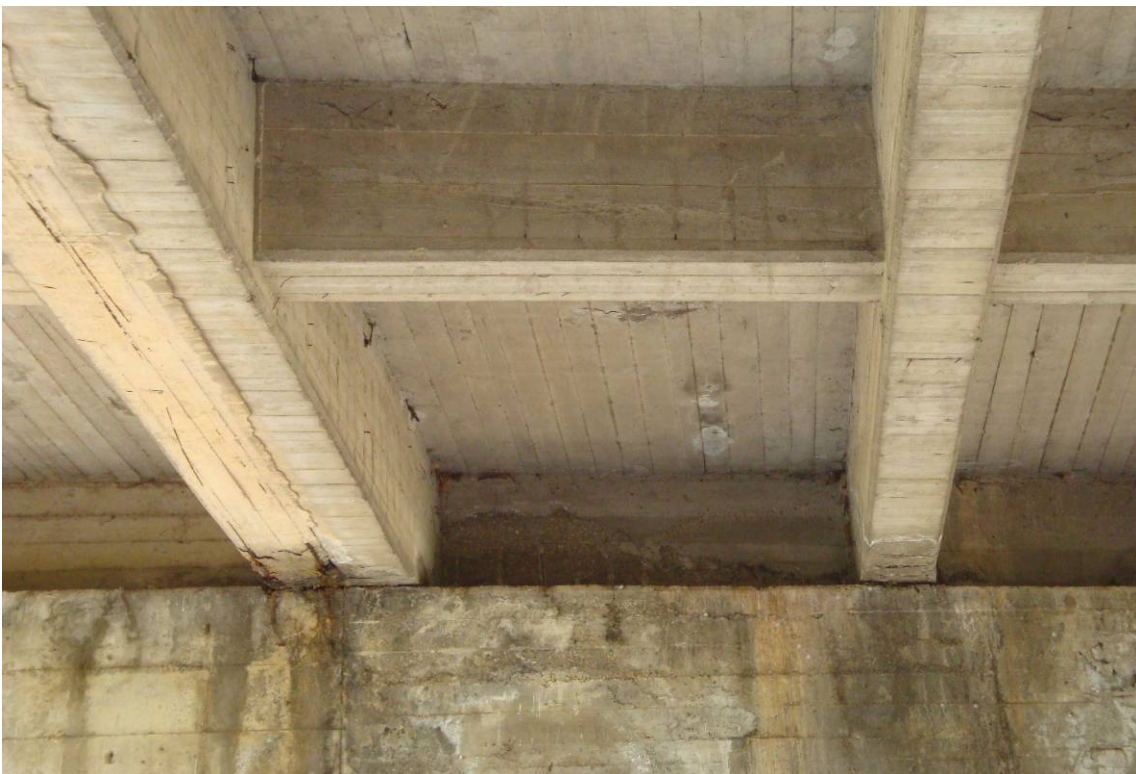
Le zone di appoggio delle travi sulle spalle risultano interessate da difetti connessi al malfunzionamento dei sistemi di drenaggio delle acque meteoriche dall'impalcato: pertanto, le testate delle travi, l'intradosso delle solette a sbalzo ed i traversi di testata risultano interessati dal percolamento delle acque e presentano i seguenti difetti: umidità ristagnante con formazione di muschi, dilavamento del calcestruzzo, distacco del copriferro, armature esposte e corrose; particolarmente rilevante è il degrado delle zone di estremità delle pile. Sulle travi di bordo sono visibili armature scoperte, probabilmente per effetto sia del distacco di copriferro dovuto alle scolature di acqua che dell'urto di autoveicoli.

Foto 4 – particolare intradosso impalcato - appoggio trave doppia

- sollevamento degli impalcati e sostituzione degli apparecchi di appoggio;
- risanamento di tutte le superfici interessate da fenomeni di degrado superficiale, mediante: demolizione del copriferro in distacco, pulizia delle barre di armatura ed eventuale posa in opera di nuove barre, ripristino del copriferro con malte fibrorinforzate a ritiro controllato;
- posa in opera dei giunti trasversali e di nuovi ed efficienti sistemi di drenaggio delle acque meteoriche;
- rimozione della pavimentazione e posa in opera di un manto impermeabile sull'estradosso delle solette;
- posa in opera della pavimentazione.
- posa in opera delle barriere di sicurezza.

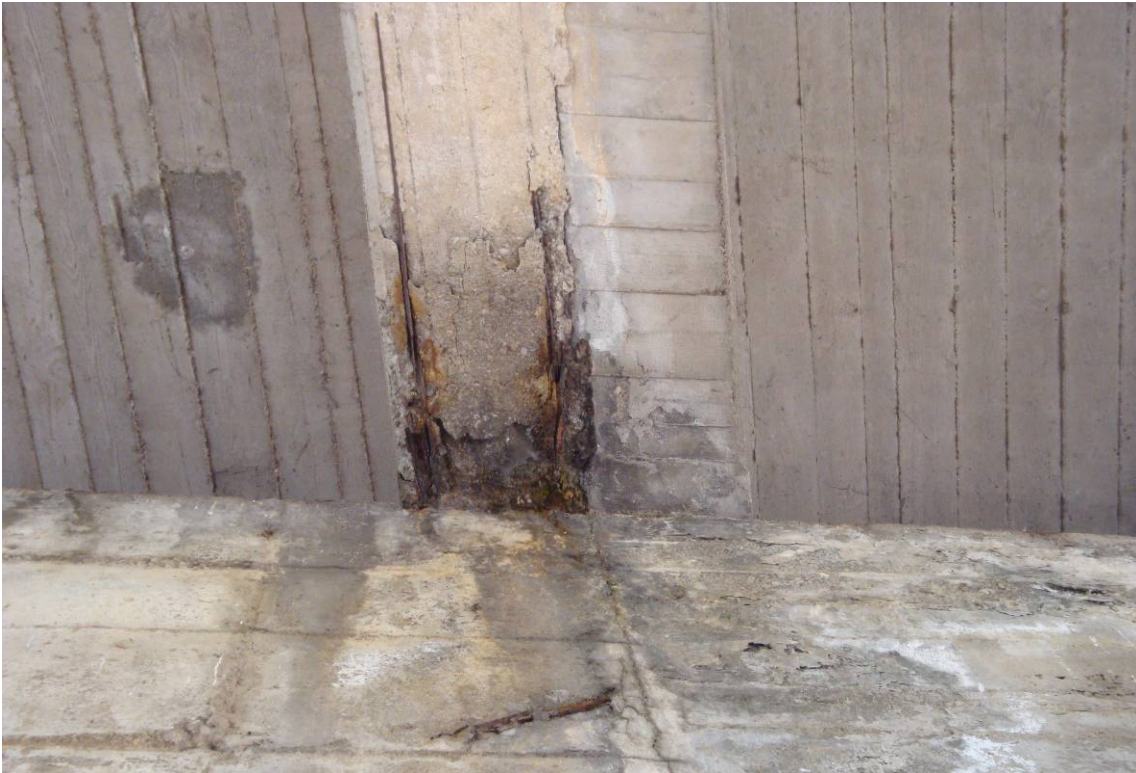
Foto 5 – particolare intradosso impalcato - appoggio trave doppia

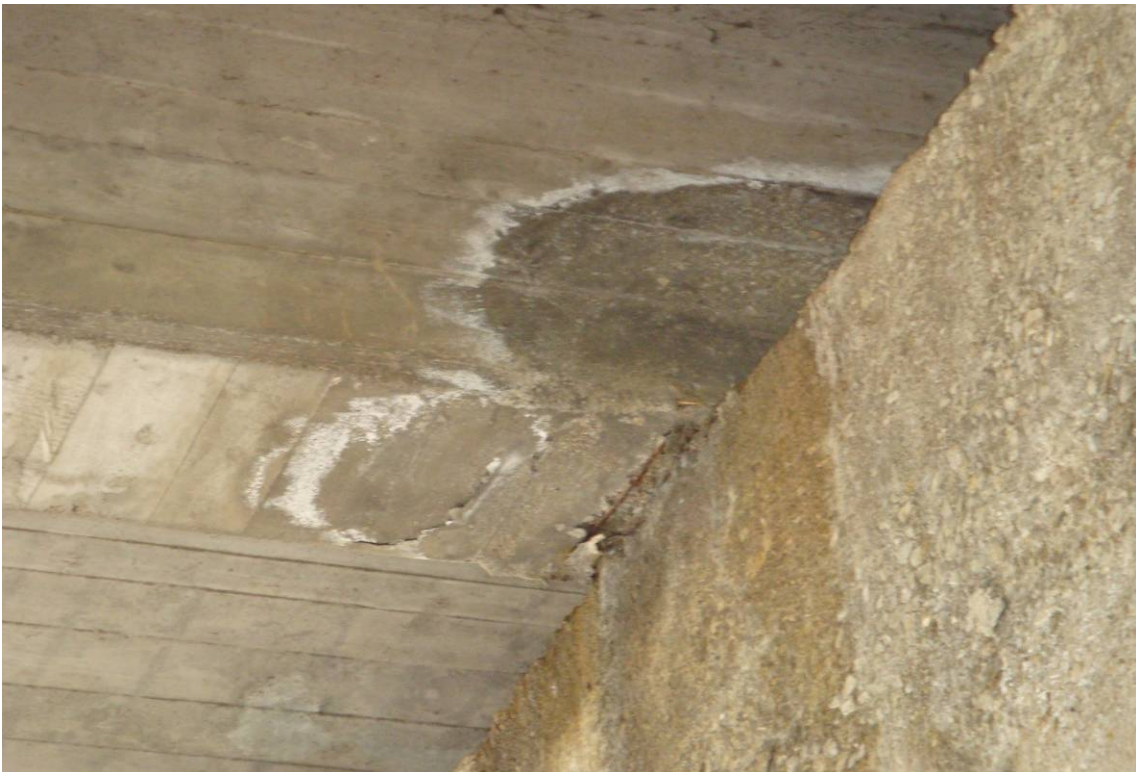
Foto 6 – Particolare intradosso impalcato – appoggio trave

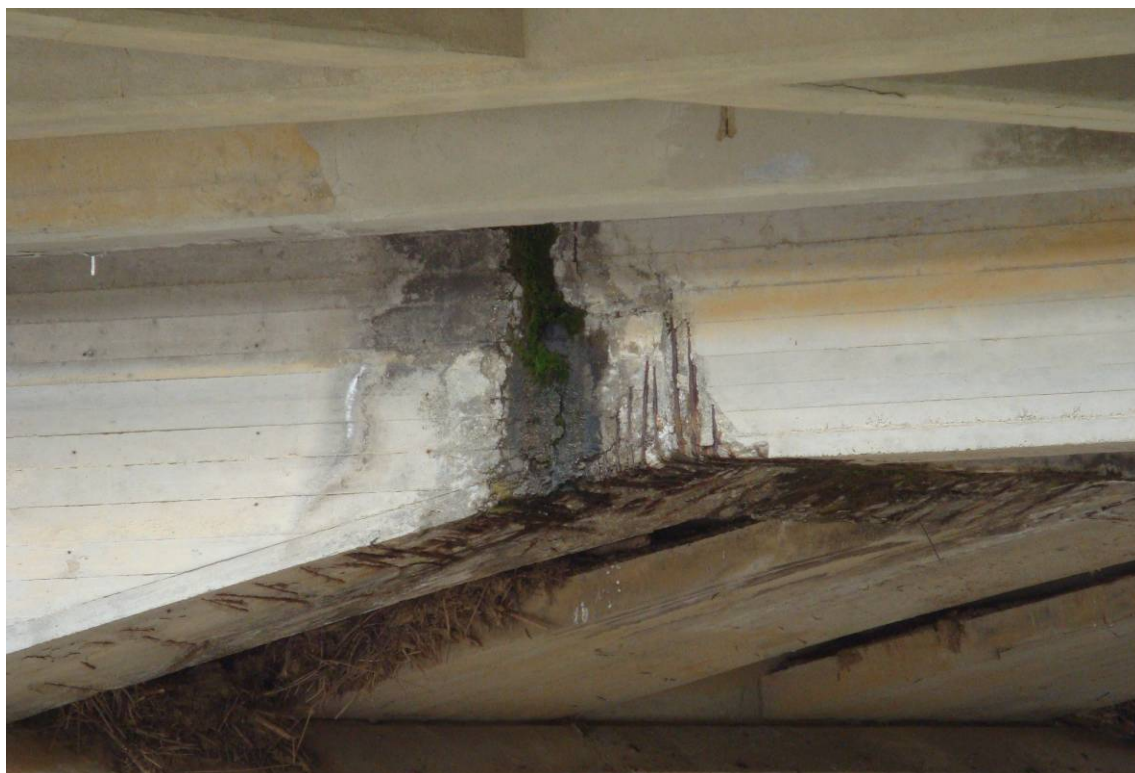
Il viadotto è al momento oggetto di un intervento di consolidamento strutturale volto a risanare i forti dissesti riscontrabili sugli elementi strutturali (infiltrazioni dai giunti, soprattutto in corrispondenza delle seggiole gerber, distacco del copriferro, armature scoperte e fortemente ossidate).

Foto 11 – Particolare seggiola gerber impalcato monte

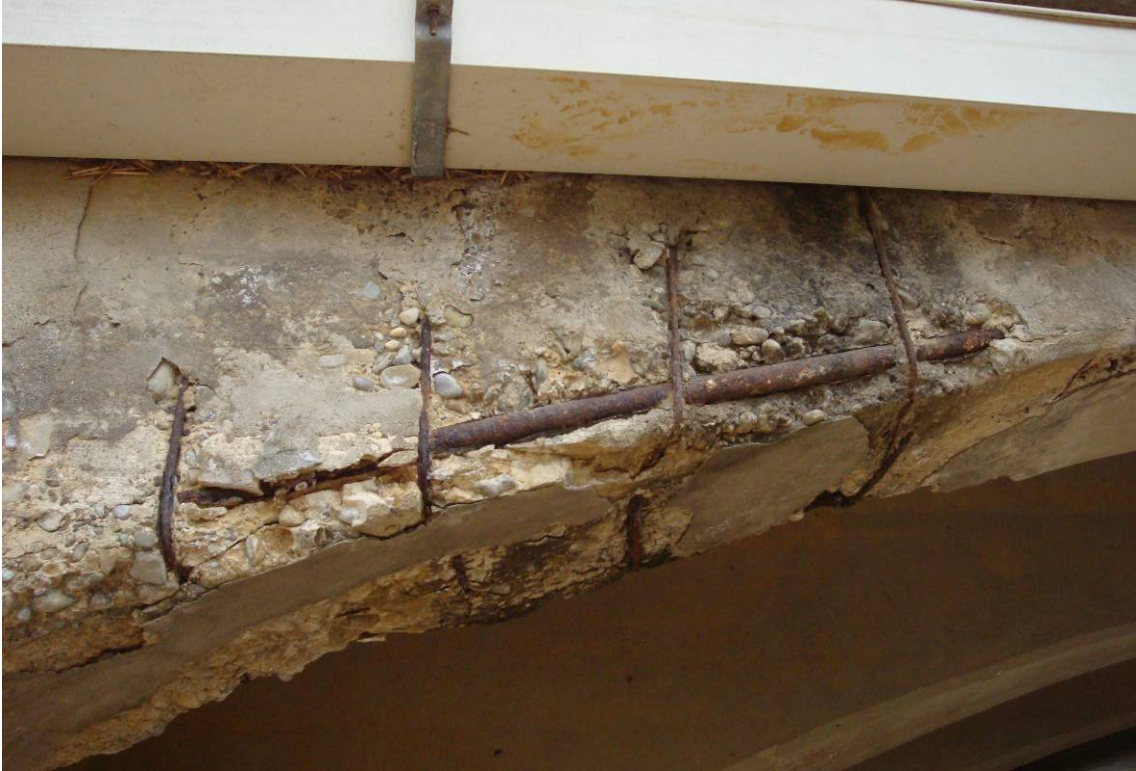
Foto 12 – particolare degrado travata valle

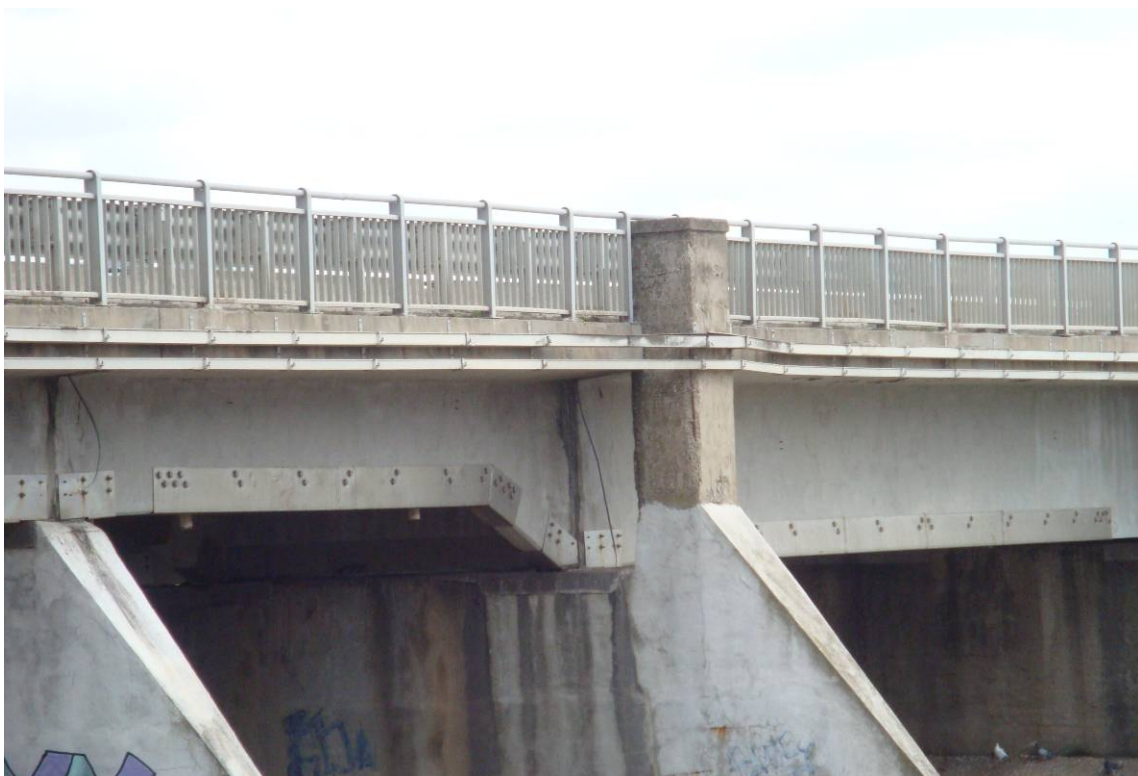
Il viadotto è stato recentemente sottoposto ad un intervento di consolidamento strutturale volto a rinforzare travi e traversi (interessati da stati fessurativi importanti) e consistente nell'installazione di elementi di placcaggio in acciaio inox, sagomati ad U, e nel risanamento superficiale dei calcestruzzi. Le superfici delle pile, non interessate dagli interventi di risanamento, versano comunque in condizioni di degrado superficiale avanzato: dilavamento del cls, distacco del copriferro e armature ossidate, per la parte in c.a., dilavamento della malta ecc. e distacco di mattoni per la parte in muratura.

Foto 6 – Vista laterale da valle – particolare placcaggio travi

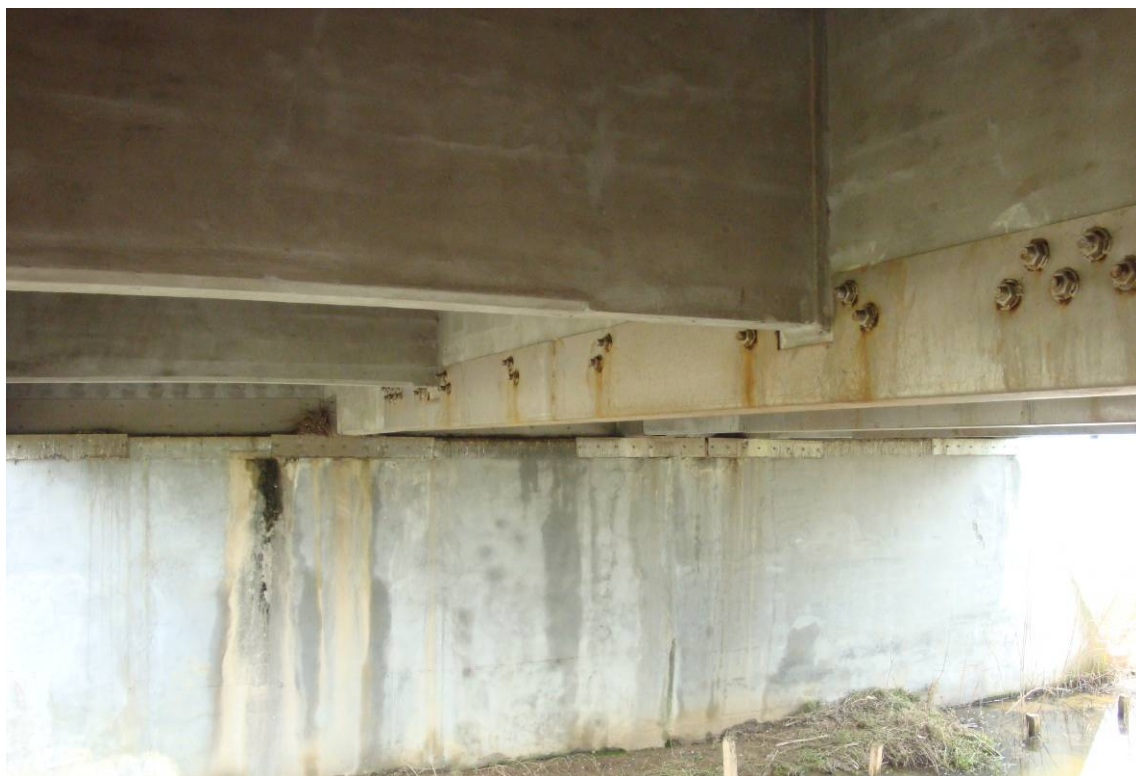
Foto 8 – Vista intradosso – placcaggio trave

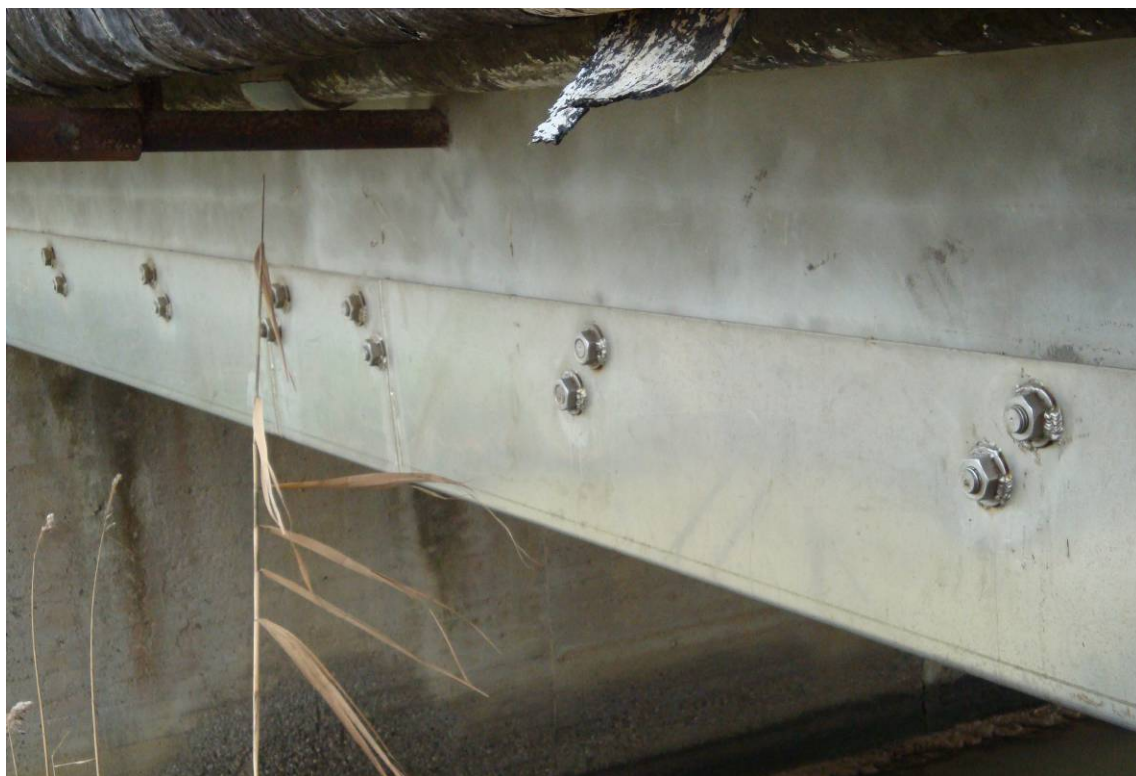
Foto 9 – particolare placcaggio trave

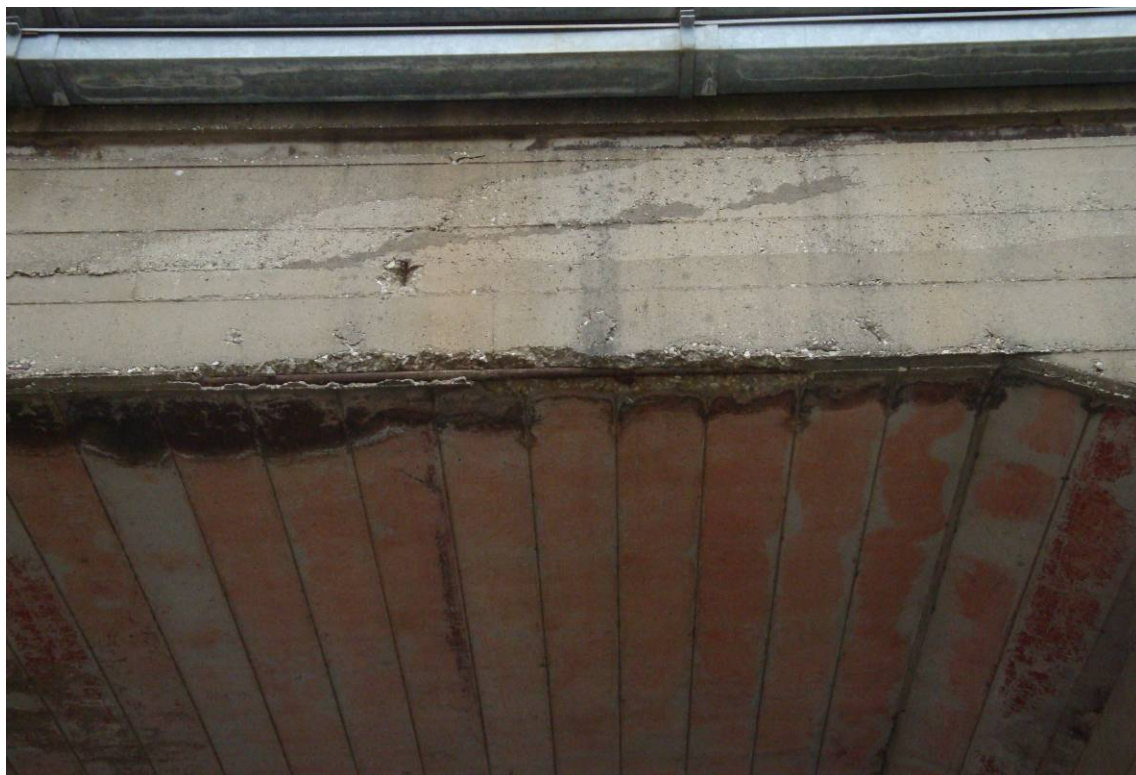
Sul fianco del solettone sono presenti zone caratterizzate da distacco del copriferro ed armature esposte e ossidate (presumibilmente dovute ad un urto di un autoveicolo); sul muro frontale di una spalla è presente una zona con cls segregato (vespaio) per una superficie di circa 2 mq; sulle spalle sono visibili saggi esplorativi per la messa a nudo delle barre di armatura.

Foto 3 – Intradosso solettone: umidità e distacco copriferro

- Risanamento di tutte le superfici ammalorate su solettone e spalle, mediante: demolizione del copriferro in distacco, pulizia delle barre di armatura ed eventuale posa in opera di nuove barre, ripristino del copriferro con malte fibrorinforzate a ritiro controllato;
- rimozione della pavimentazione e posa in opera di un manto impermeabile sull'estradosso delle solette;
- posa in opera delle pavimentazione.

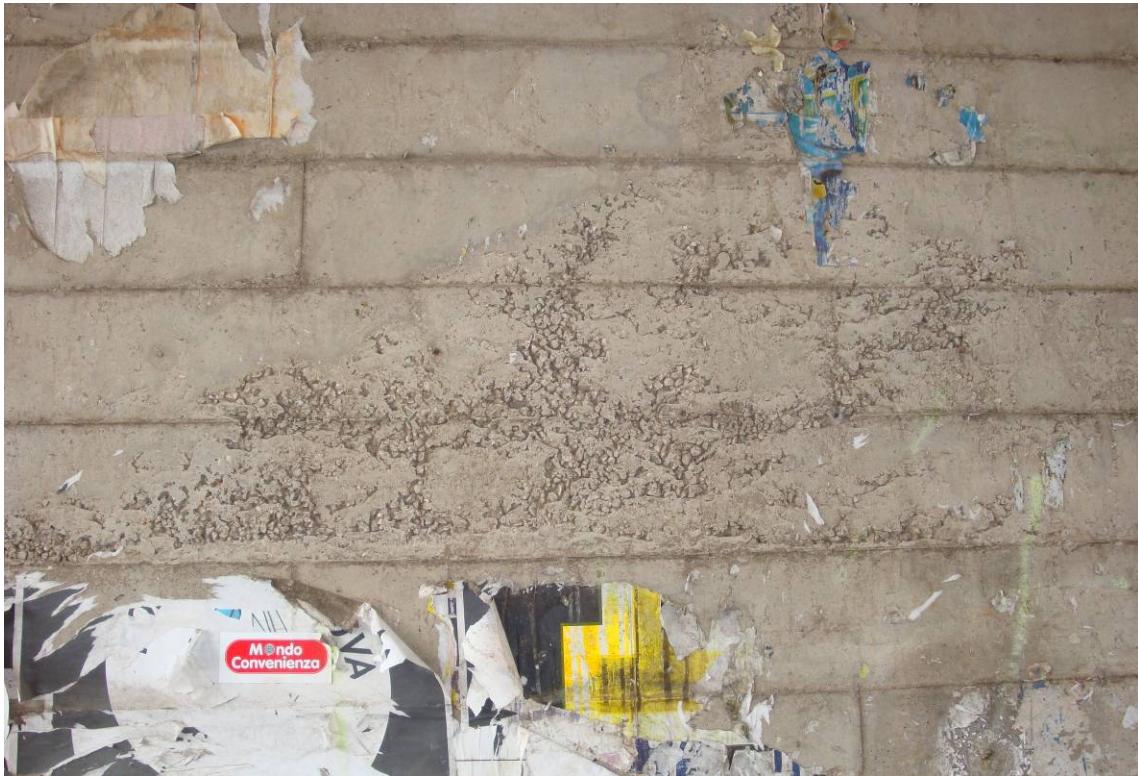
Foto 5 – Vespaio sul muro frontale della spalla

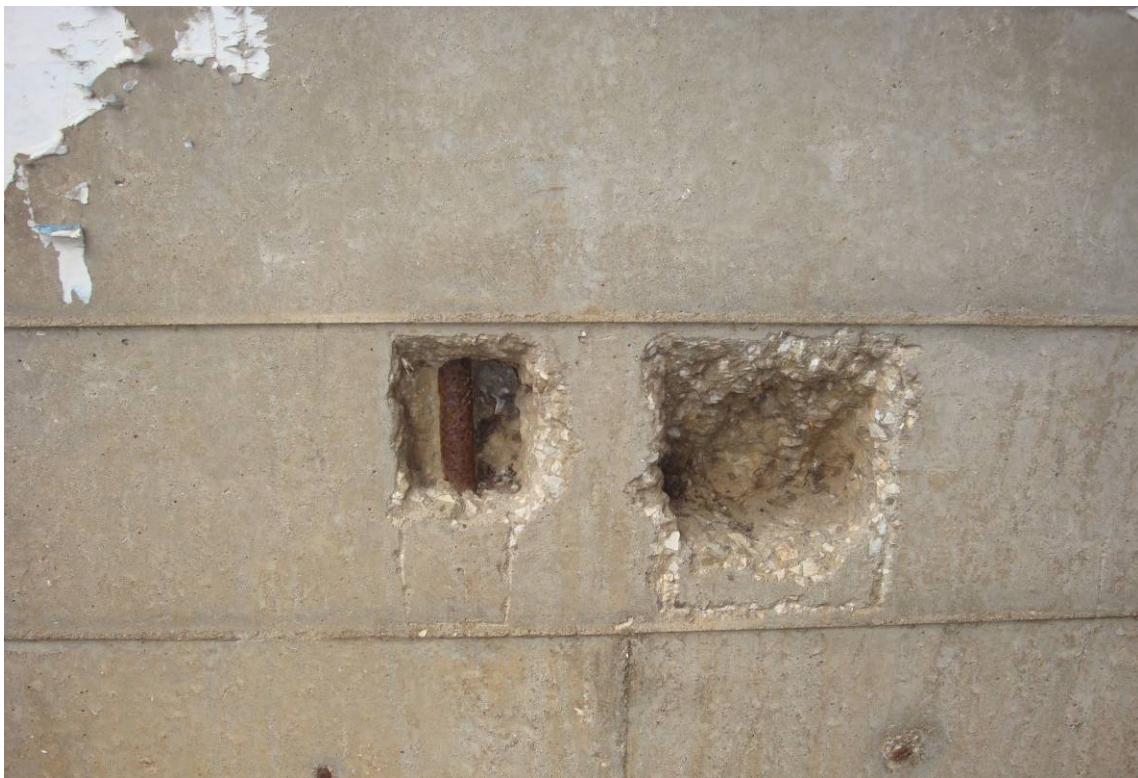
Foto 6 – Particolare saggi conoscitivi sulle spalle
