**AUTOSTRADA (A12) : ROSIGNANO – CIVITAVECCHIA**

**LOTTO 6B**

**TRATTO: PESCIA ROMANA – TARQUINIA**

**SCHEDE DESCRITTIVE E DOCUMENTAZIONE FOTOGRAFICA  
DELLE OPERE ESISTENTI**

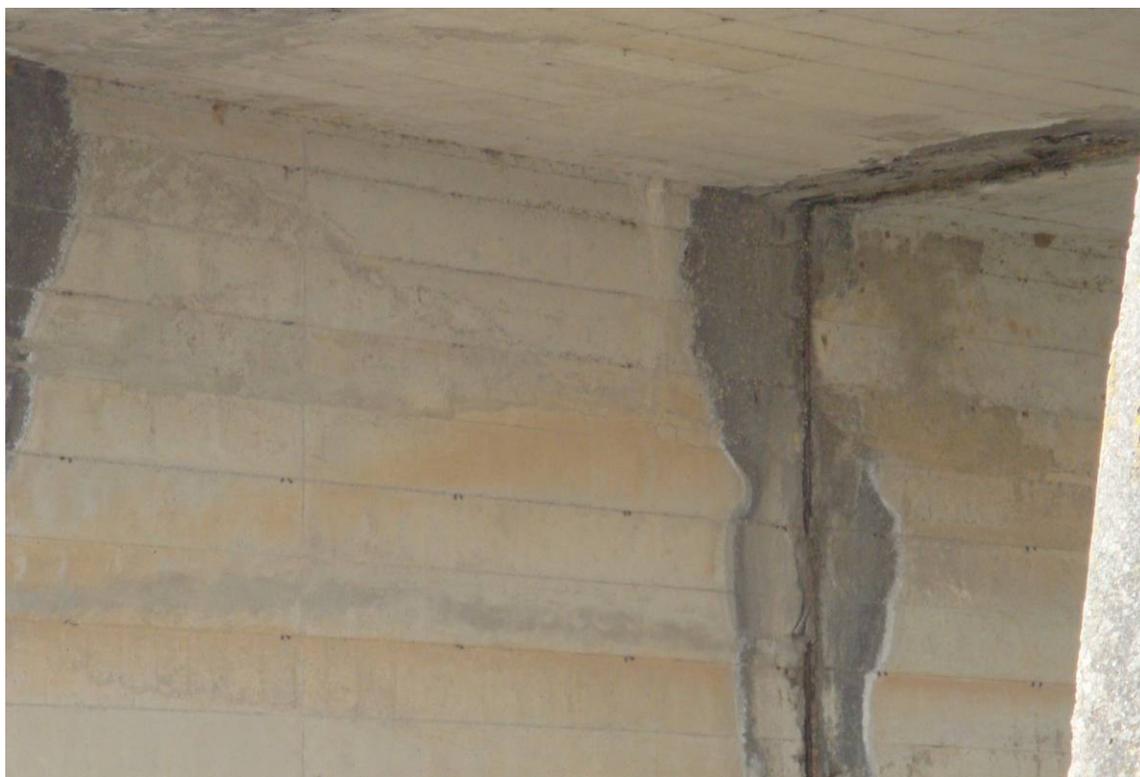
Scolature di acqua in corrispondenza del giunto longitudinale, su alcune zone delle pile e delle spalle e sul fianco del solettone, con fenomeni di dilavamento del calcestruzzo, distacco del copriferro, armature esposte e ossidate.

*Foto 4 – Particolare del giunto tra i 2 scatolari*

- Risanamento di tutte le superfici ammalorate su solette pile e spalle, mediante: demolizione del copriferro in distacco, pulizia delle barre di armatura ed eventuale posa in opera di nuove barre, ripristino del copriferro con malte fibrorinforzate a ritiro controllato;
- rimozione della pavimentazione e posa in opera di un manto impermeabile sull'estradosso delle solette;
- posa in opera di un giunto longitudinale e di nuovi ed efficienti sistemi di drenaggio delle acque meteoriche;
- posa in opera delle pavimentazione.

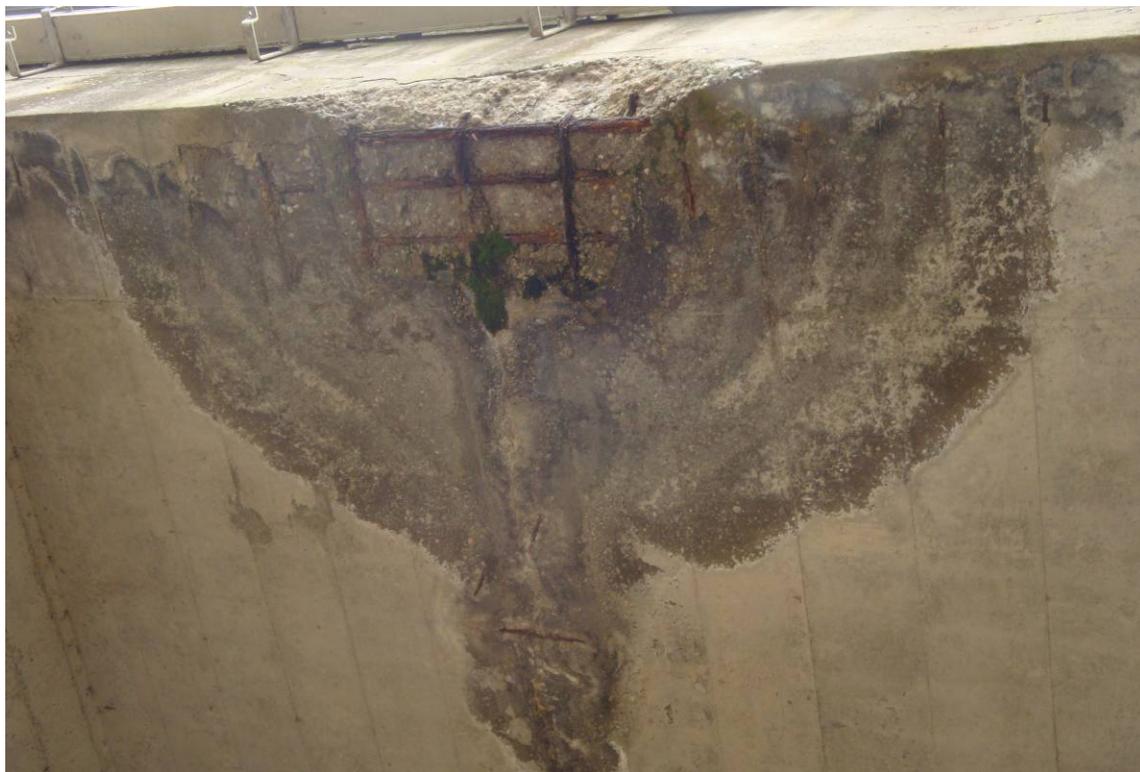
*Foto 5 – Particolare degrado cls e armature*

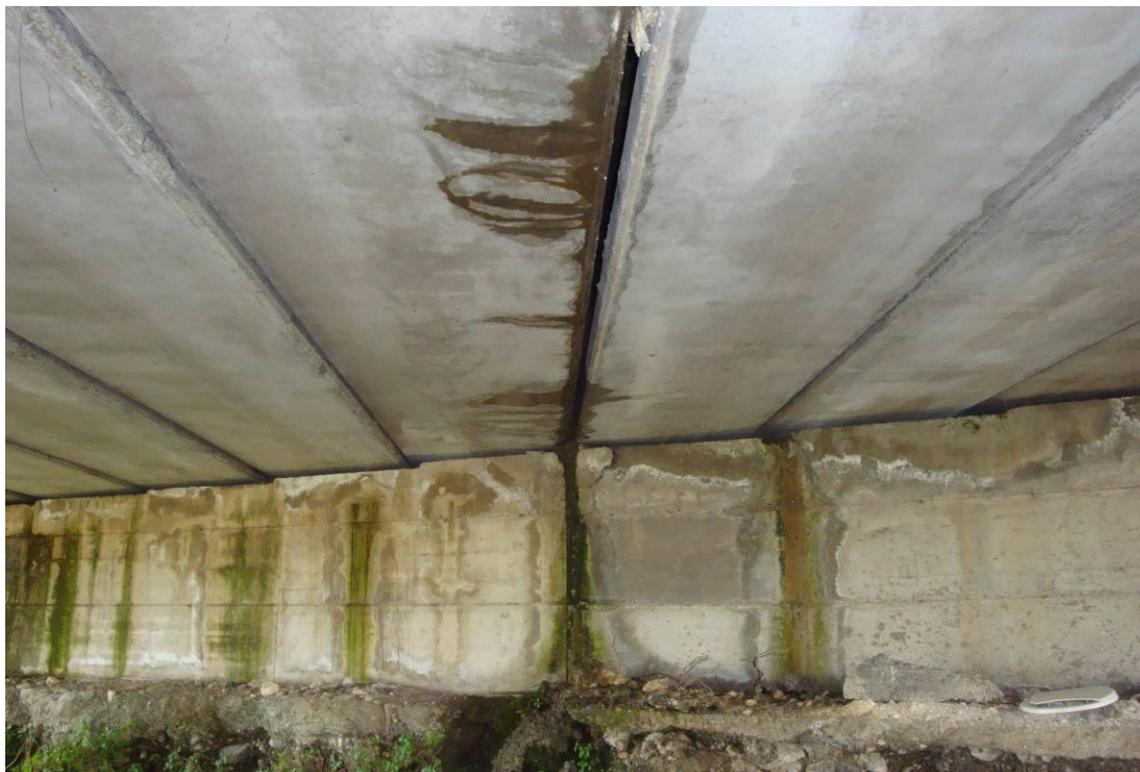
Sono visibili difetti connessi con il malfunzionamento dei sistemi di drenaggio delle acque meteoriche dall'impalcato ubicati in corrispondenza delle zone di appoggio sulle pile e sulle spalle e lungo il giunto longitudinale dell'impalcato: dilavamento del calcestruzzo, distacco del copriferro, armature esposte e ossidate.

*Foto 3 – Vista intradosso spalla – particolare del giunto longitudinale*

- risanamento di tutte le superfici ammalorate su travi, pile e spalle mediante: demolizione del copriferro in distacco, pulizia delle barre di armatura ripristino del copriferro con malte fibrorinforzate a ritiro controllato;
- rimozione della pavimentazione e posa in opera di un manto impermeabile sull'estradosso delle solette;
- posa in opera dei giunti trasversali e longitudinali e di nuovi ed efficienti sistemi di drenaggio delle acque meteoriche;
- posa in opera delle pavimentazione.

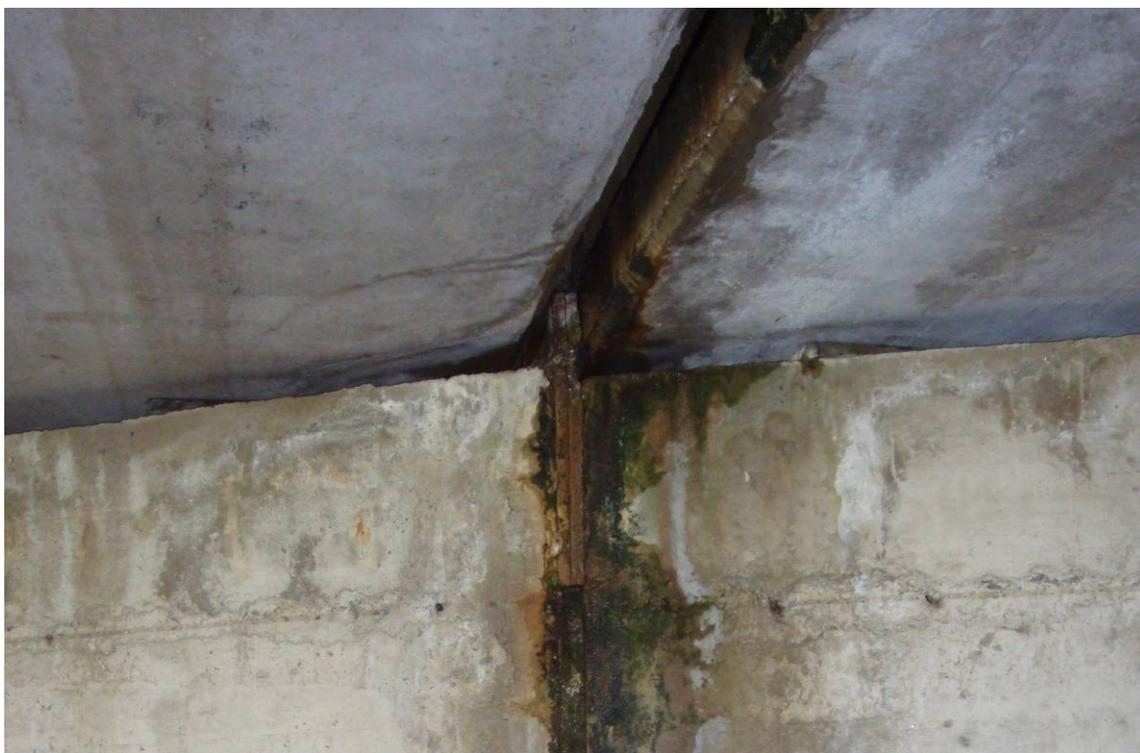
*Foto 4 – Particolare del giunto longitudinale*

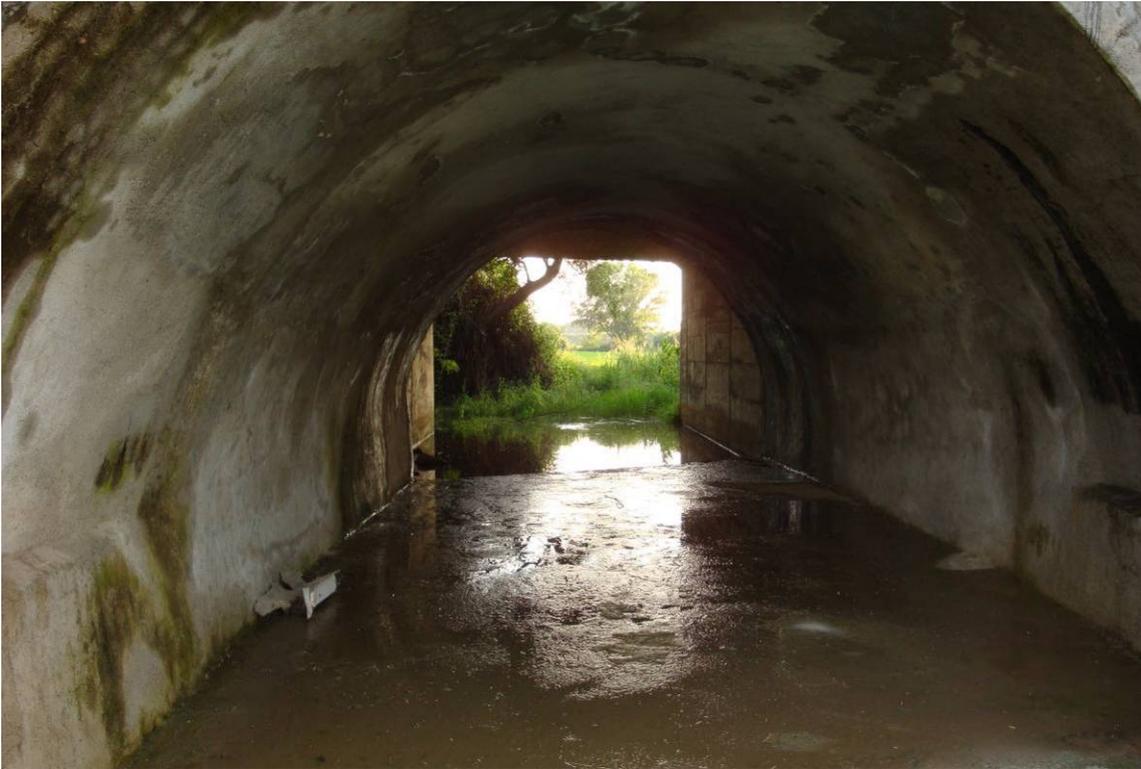
Sulle volte in muratura sono visibili importanti infiltrazioni di acqua, accompagnate da dilavamento e distacco del calcestruzzo.

*Foto 7 – Vista intradosso volta in cls. – infiltrazioni e distacchi*

- Risanamento di tutte le superfici ammalorate delle volte in cls. mediante: demolizione del copriferro e suo ripristino con malte fibrorinforzate a ritiro controllato;
- rimozione della pavimentazione e del riempimento delle volte e posa in opera di un manto impermeabile sull'estradosso delle volte; ripristino del riempimento;
- posa in opera di un giunto longitudinale e di nuovi ed efficienti sistemi di drenaggio delle acque meteoriche;
- posa in opera delle pavimentazione.

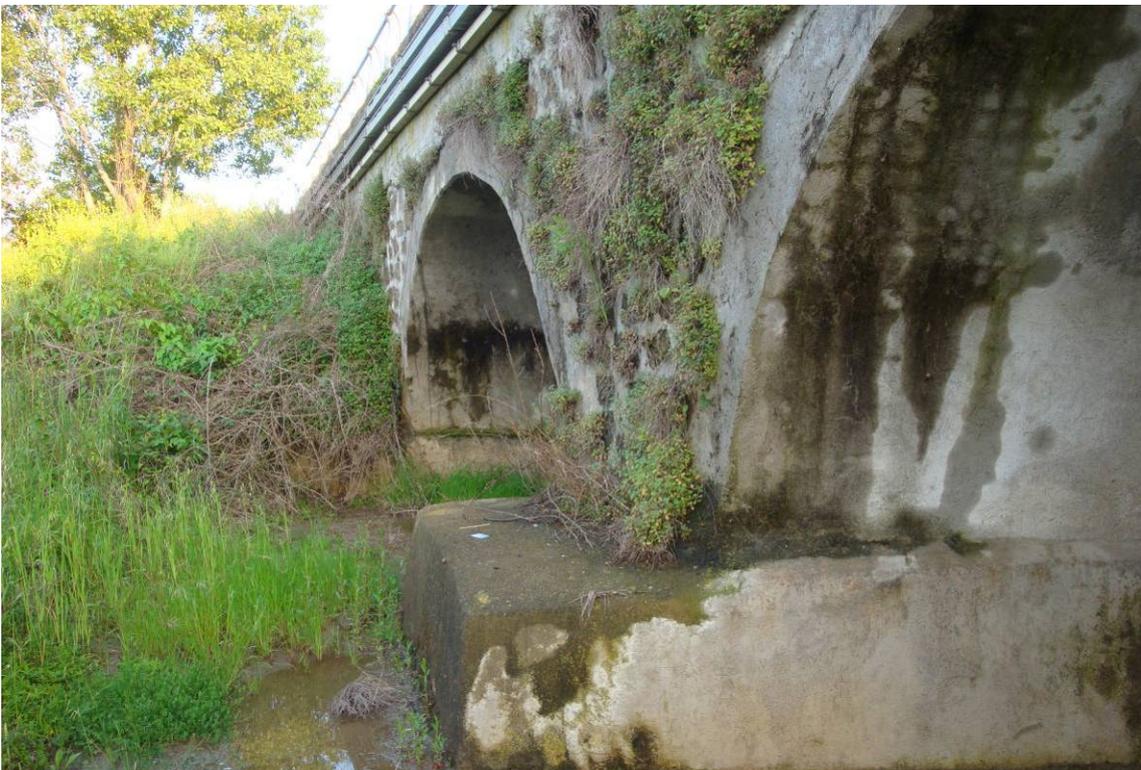
*Foto 8 – Vista intradosso volta in cls. – infiltrazioni e distacchi*

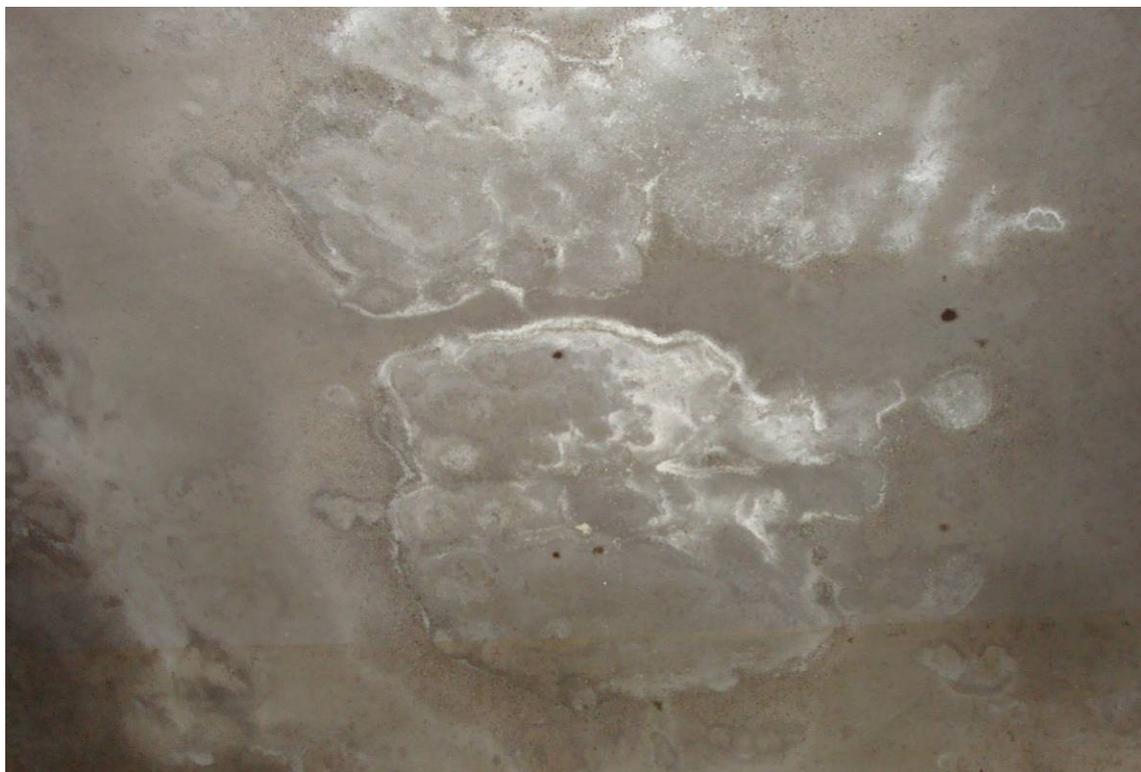
*Foto 10 – Volta in cls - Particolare infiltrazioni*

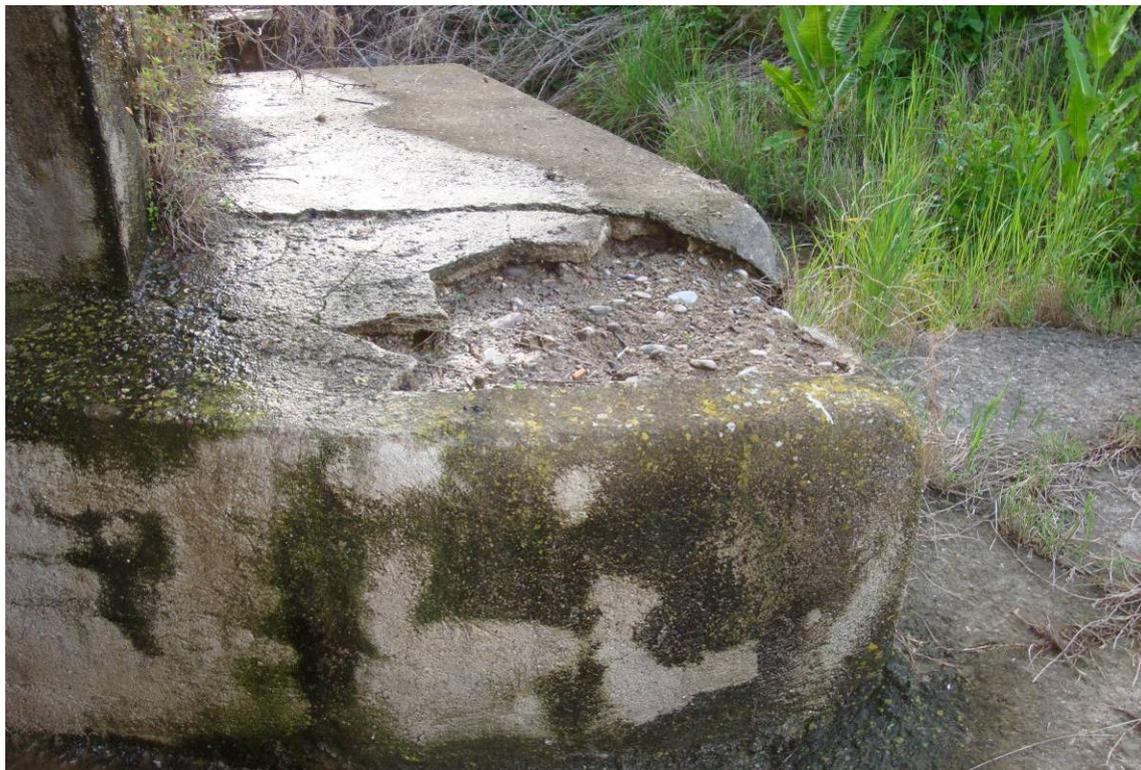
*Foto 11 – Particolare distacco cls. sul basamento della pila*

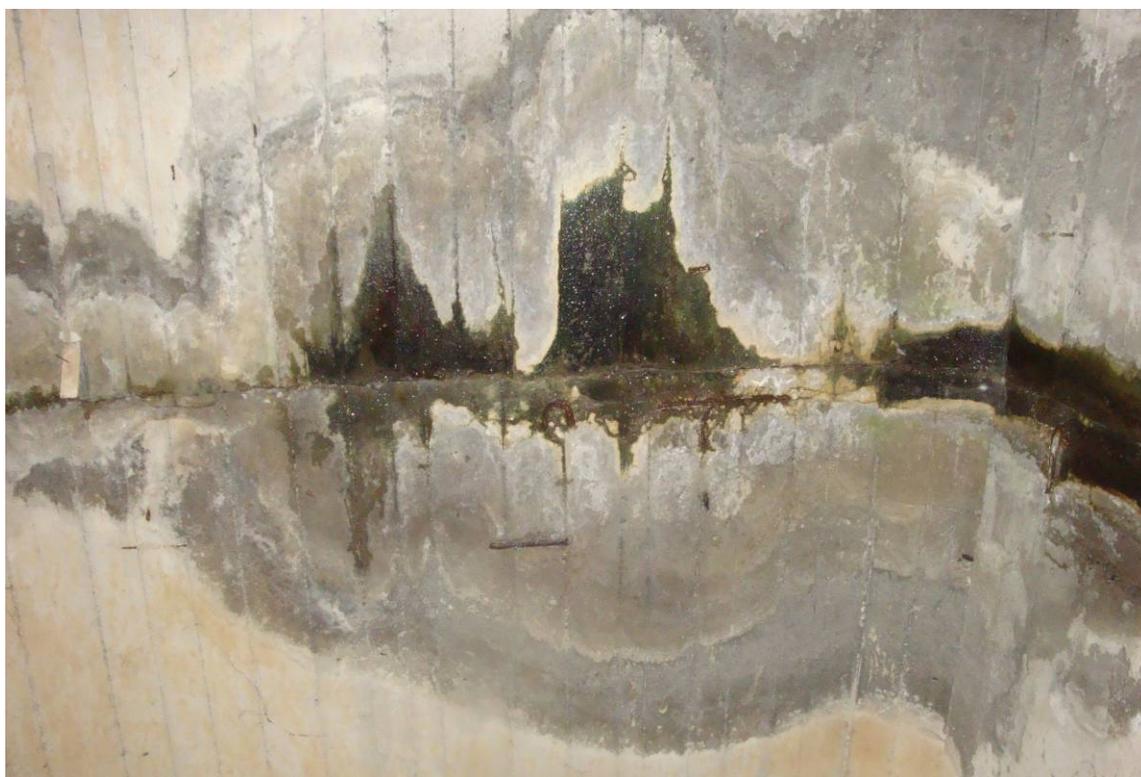
Sullo scatolare in c.a. sono visibili persistenti infiltrazioni di acqua in corrispondenza del giunto longitudinale tra i due scotolari e tra lo scatolare interno e la struttura a volta, con distacco del copriferro, e armature scoperte e ossidate.

*Foto 4 – Giunto sul solettone dello scatolare: infiltrazioni, degrado cls e armature*

- Risanamento di tutte le superfici ammalorate su solettone e spalle, mediante: demolizione del copriferro in distacco, pulizia delle barre di armatura ed eventuale posa in opera di nuove barre, ripristino del copriferro con malte fibrorinforzate a ritiro controllato;
- rimozione della pavimentazione e posa in opera di un manto impermeabile sull'estradosso delle solette;
- posa in opera di un giunto longitudinale e di nuovi ed efficienti sistemi di drenaggio delle acque meteoriche;

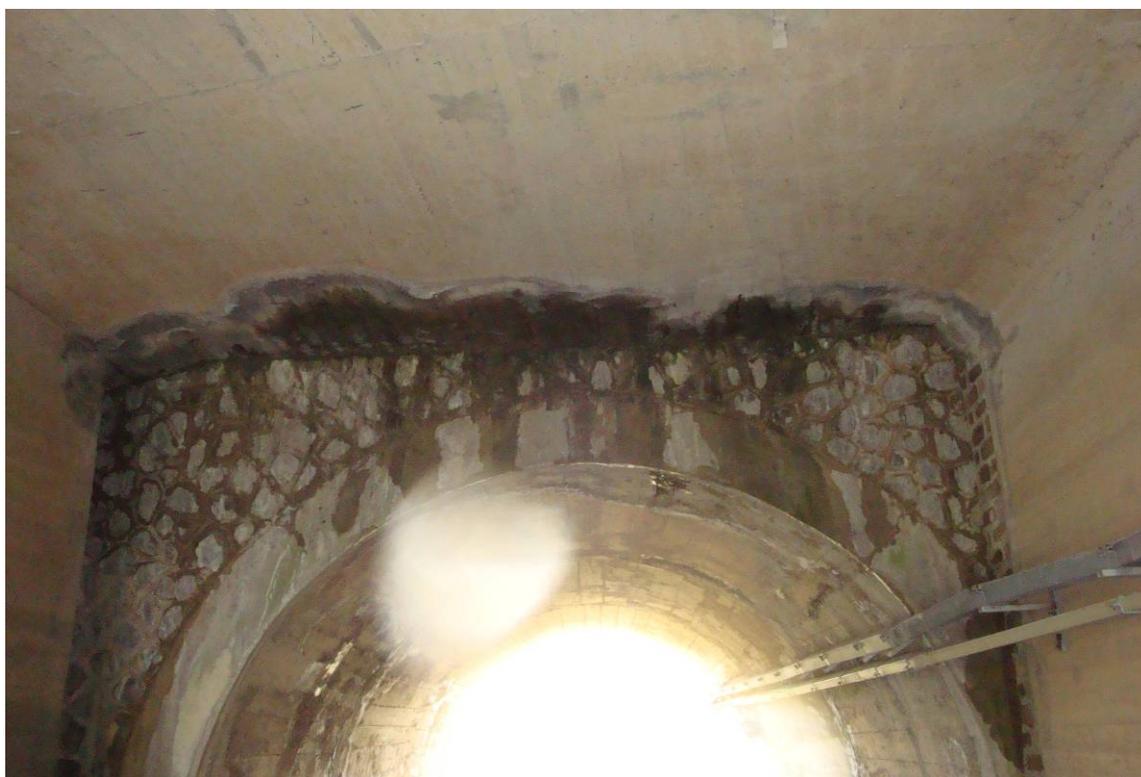
Sulle volte in muratura è visibile una lesione lungo una semicirconferenza (forse un giunto longitudinale), interessata da infiltrazioni di acqua e da dilavamento del calcestruzzo.

*Foto 6 – Particolare del muro di timpano della volta in cls. - infiltrazioni*

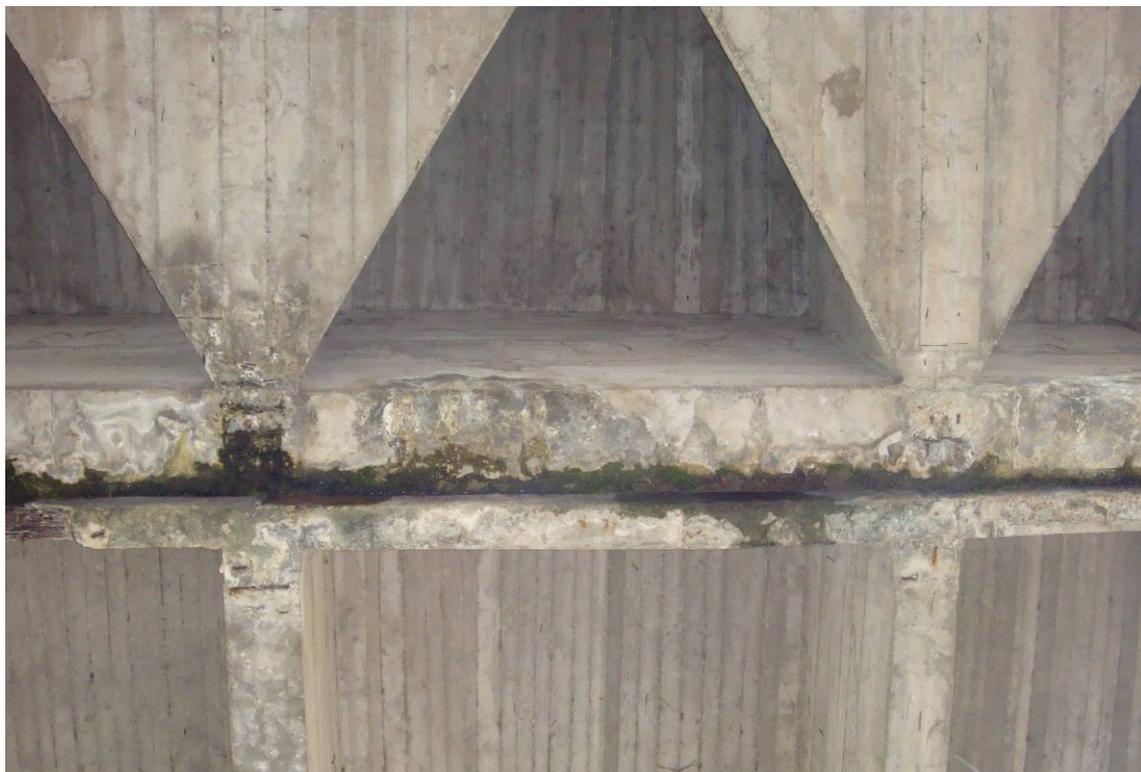
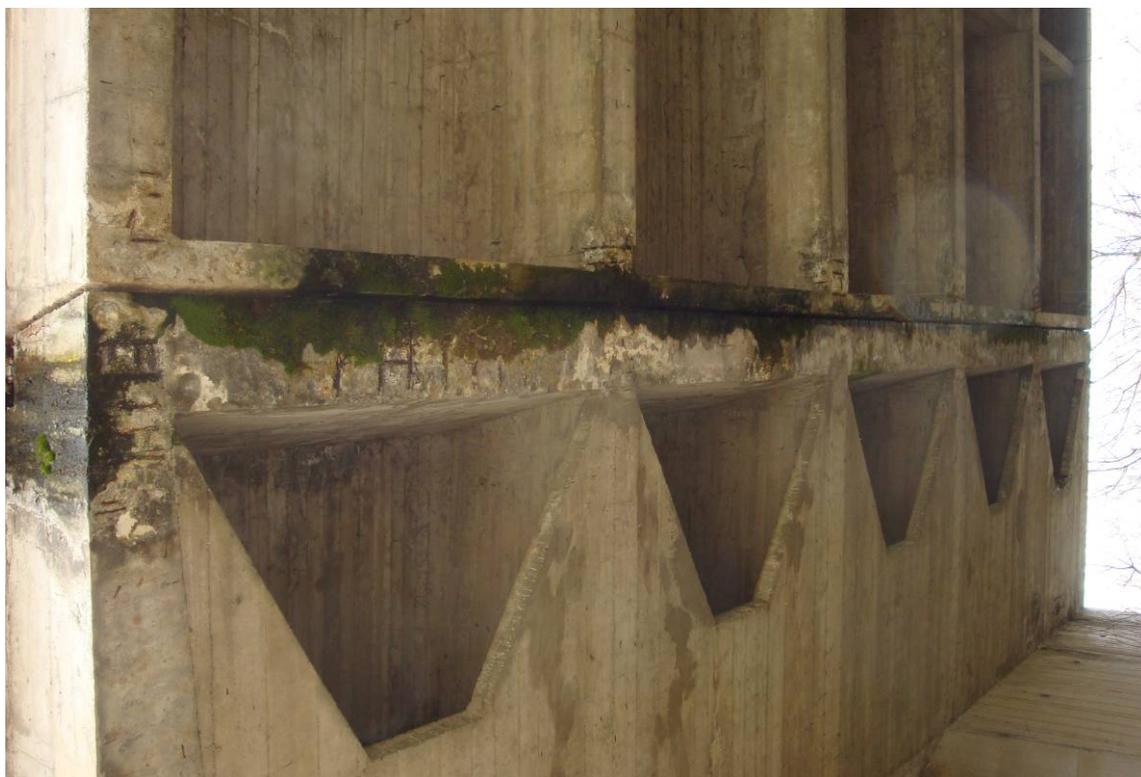
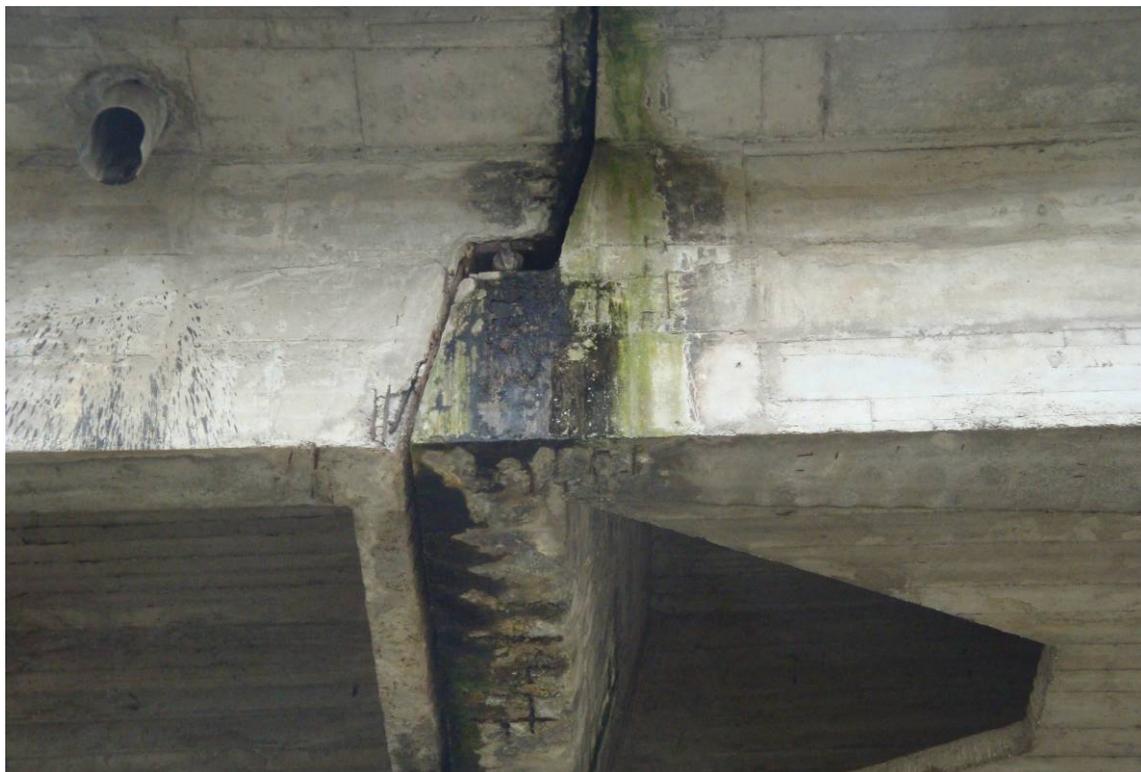
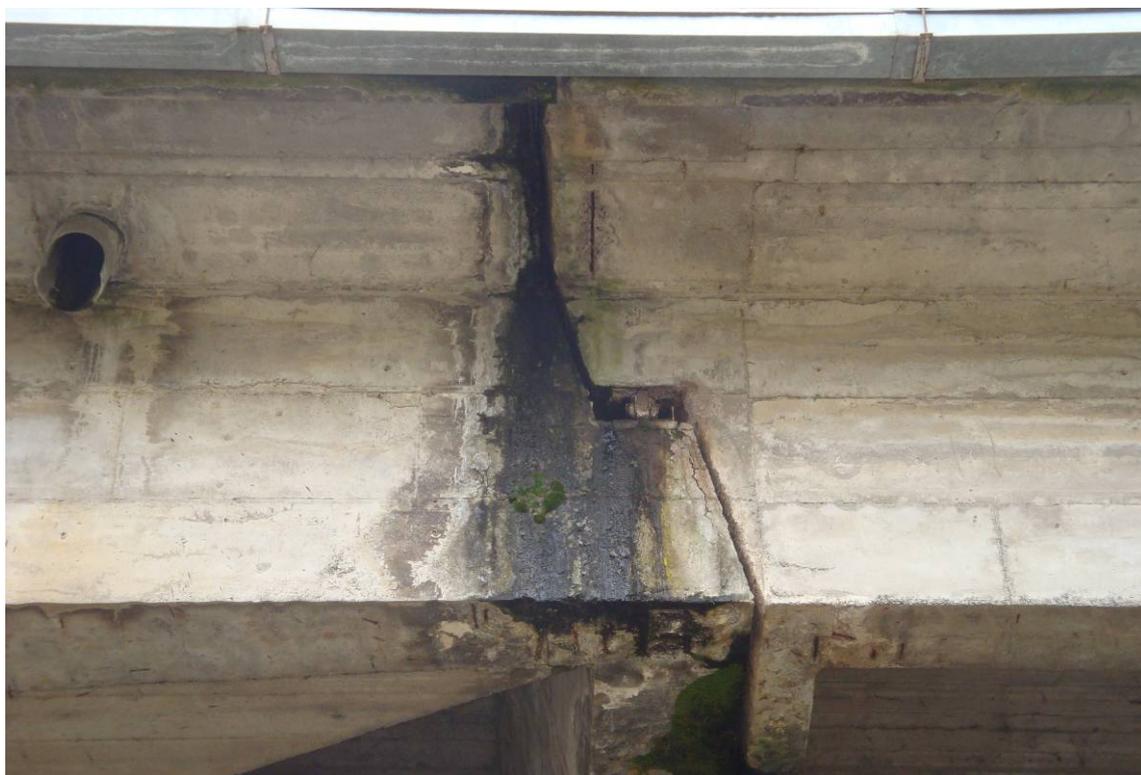
I difetti sono concentrati nelle zone degli apparecchi d'appoggio sulle seggiole Gerber e sulle spalle, per effetto del malfunzionamento dei sistemi di drenaggio delle acque meteoriche dall'impalcato, in corrispondenza dei giunti trasversali; in tali zone gli elementi strutturali interessati dal percolamento delle acque (traversi, travi, seggiole, spalle)

risultano interessati da fenomeni di degrado di rilevante entità: umidità ristagnante con formazione di muschi, dilavamento del calcestruzzo, distacco del copriferro, armature esposte e fortemente corrose.

*Foto 7 – Vista intradosso – seggiola Gerber*

- smontaggio delle barriere di sicurezza;
- sollevamento degli impalcati tampone e sostituzione degli apparecchi di appoggio;
- risanamento di tutte le superfici ammalorate ubicate sulle seggiole Gerber, sui traversi e sulle solette in corrispondenza dei giunti trasversali, mediante: demolizione del copriferro in distacco, pulizia delle barre di armatura ed eventuale posa in opera di nuove barre, ripristino del copriferro con malte fibrorinforzate a ritiro controllato;
- rimozione della pavimentazione e posa in opera di un manto impermeabile sull'estradosso delle solette;
- posa in opera dei giunti trasversali e di nuovi ed efficienti sistemi di drenaggio delle acque meteoriche;
- posa in opera delle pavimentazione;
- posa in opera delle barriere di sicurezza.

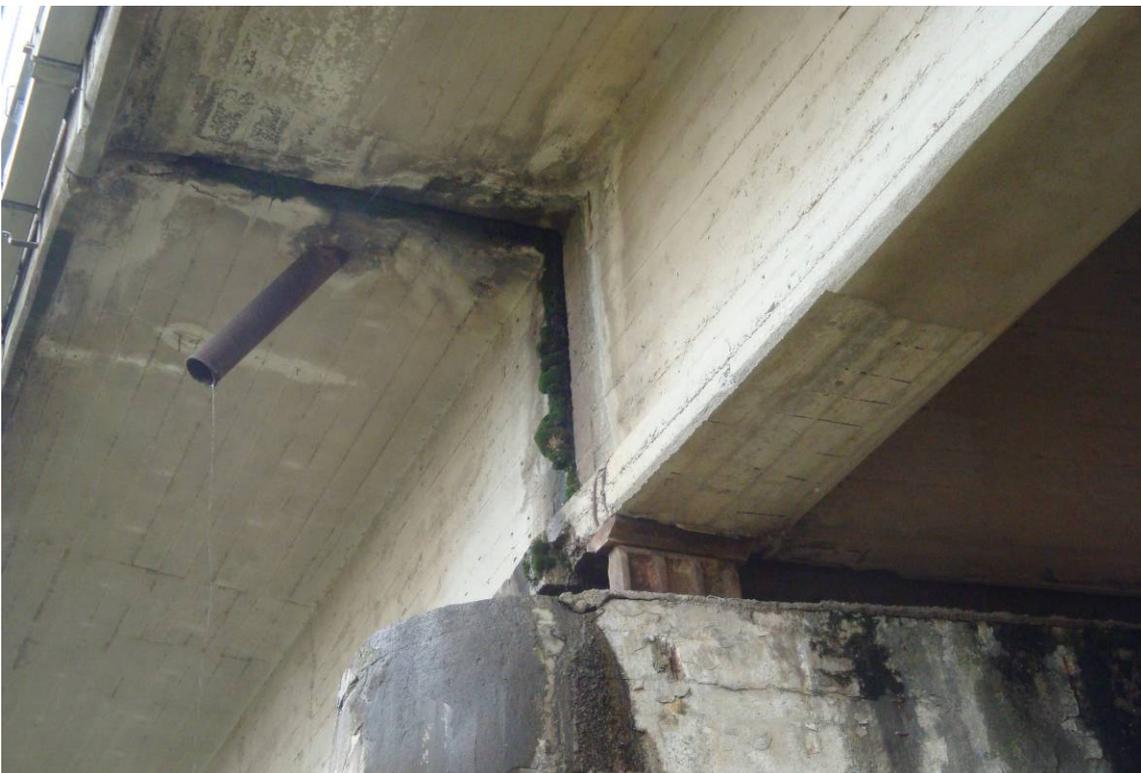
Le zone di appoggio sulle pile e sulle spalle risultano interessate da difetti connessi al malfunzionamento dei sistemi di drenaggio delle acque meteoriche dall'impalcato: pertanto, le testate delle travi, l'intradosso delle solette a sbalzo ed i traversi di testata risultano interessati dal percolamento delle acque e presentano i seguenti difetti: umidità ristagnante con formazione di muschi, dilavamento del calcestruzzo, distacco del copriferro, armature esposte e corrose; particolarmente rilevante è il degrado delle zone di estremità delle pile. Gli apparecchi d'appoggio metallici risultano fortemente ossidati.

*Foto 6 – Apparecchio d'appoggio metallico sulla pila*

- smontaggio delle barriere di sicurezza;
- sollevamento degli impalcati tampone e sostituzione degli apparecchi di appoggio;
- risanamento di tutte le superfici ammalorate su travi, traversi e solette in corrispondenza dei giunti trasversali, mediante: demolizione del copriferro in distacco, pulizia delle barre di armatura ed eventuale posa in opera di nuove barre, ripristino del copriferro con malte fibrorinforzate a ritiro controllato;
- rimozione della pavimentazione e posa in opera di un manto impermeabile sull'estradosso delle solette;
- posa in opera dei giunti trasversali e di nuovi ed efficienti sistemi di drenaggio delle acque meteoriche;
- posa in opera delle pavimentazione;
- posa in opera delle barriere di sicurezza.

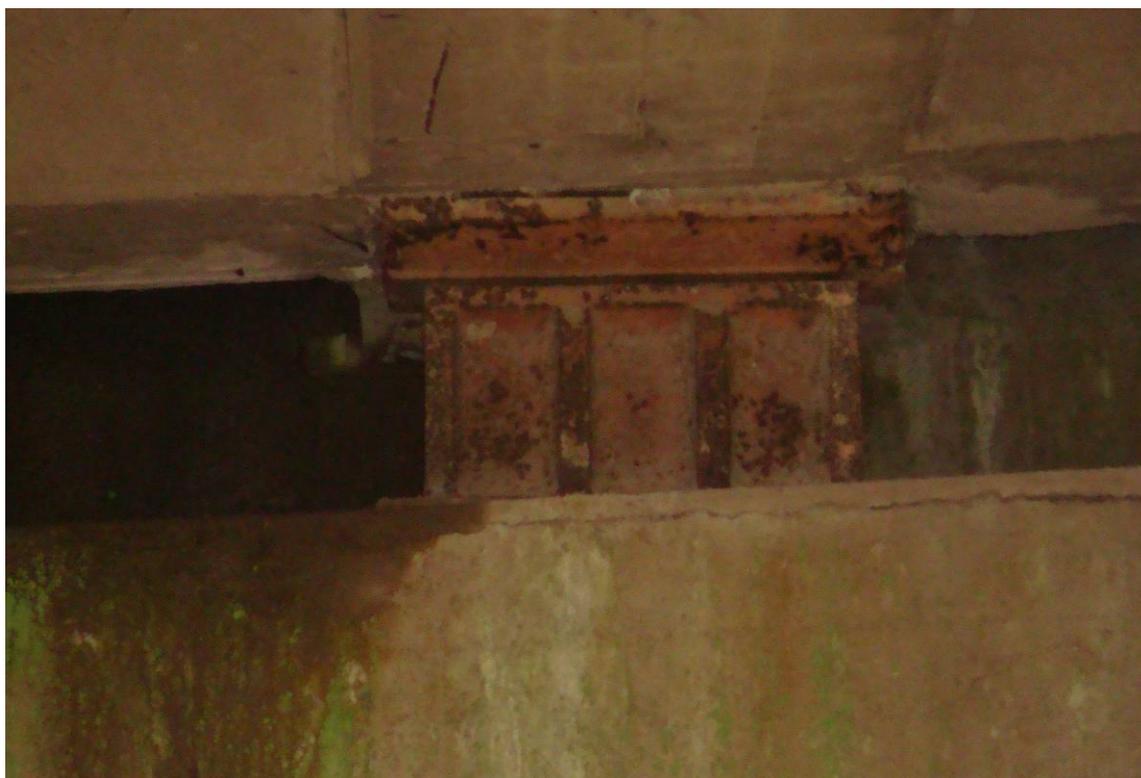
*Foto 7 – Apparecchio d'appoggio metallico sulla spalla*

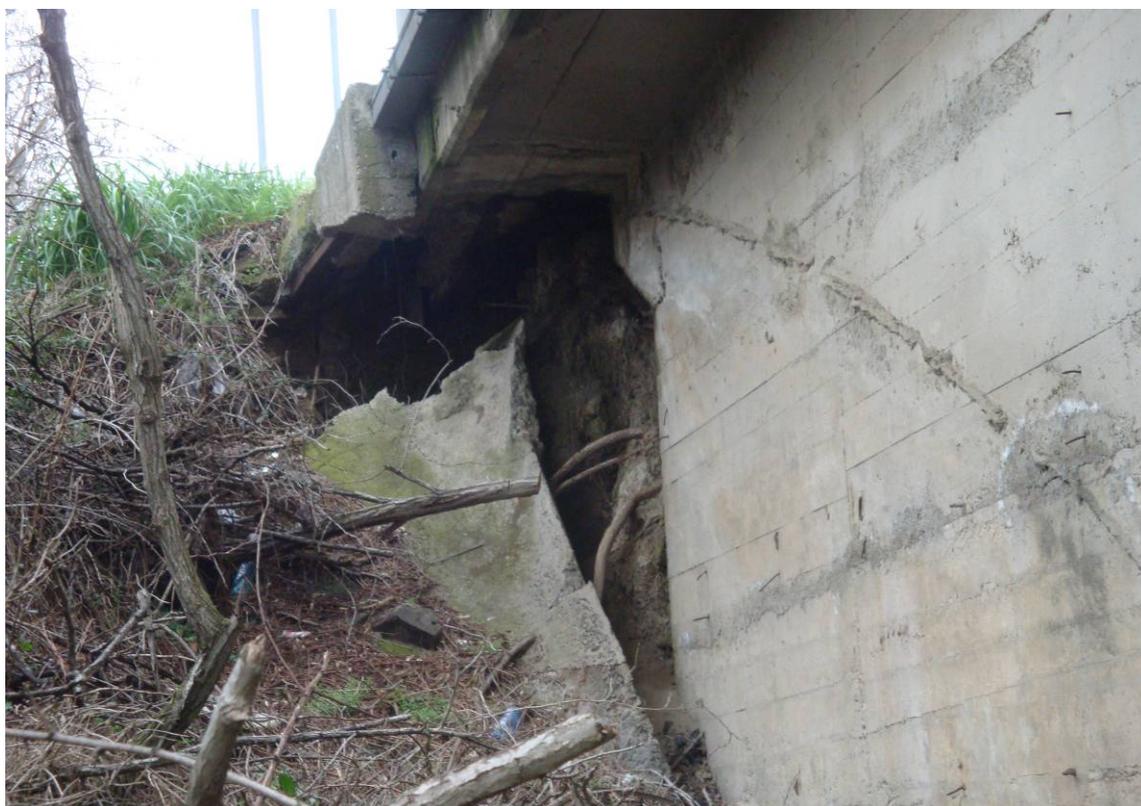
Il muro andatore della spalla lato Grosseto - Ovest risulta in parte collassato (difficoltà di accesso ravvicinato)

*Foto 8 – Muro andatore della spalla Grosseto*

- risanamento di tutte le superfici ammalorate mediante: demolizione del copriferro in distacco, pulizia delle barre di armatura ed eventuale posa in opera di nuove barre, ripristino del copriferro con malte fibrorinforzate a ritiro controllato;
- per il muro andatore lato Ovest della spalla lato Grosseto: ricostruzione della parete crollata.
