AUTOSTRADA (A12) : ROSIGNANO – CIVITAVECCHIA

LOTTO 6B

TRATTO: PESCIA ROMANA – TARQUINIA

**SCHEDE DESCRITTIVE E DOCUMENTAZIONE FOTOGRAFICA
DELLE OPERE ESISTENTI**

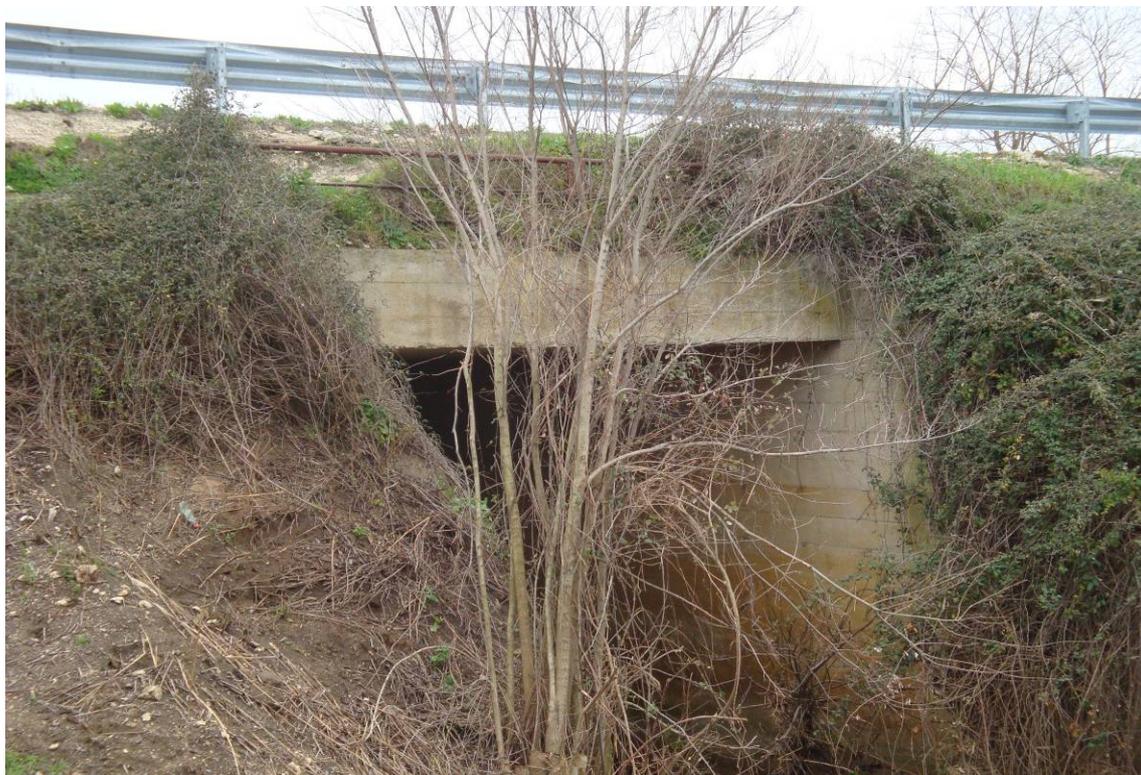
Foto 1 – Vista laterale

Internamente non ispezionabile.

- Risanamento di tutte le superfici ammalorate su solettone e spalle, mediante: demolizione del copriferro in distacco, pulizia delle barre di armatura ed eventuale posa in opera di nuove barre, ripristino del copriferro con malte fibrorinforzate a ritiro controllato;
- rimozione della pavimentazione e posa in opera di un manto impermeabile sull'estradosso delle solette;
- posa in opera di un giunto longitudinale e di nuovi ed efficienti sistemi di drenaggio delle acque meteoriche;
- posa in opera delle pavimentazione.

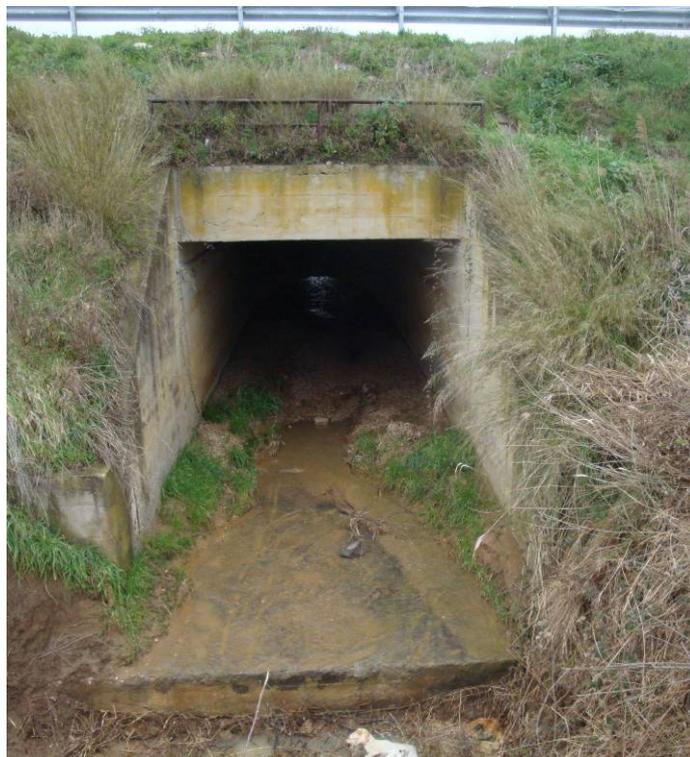
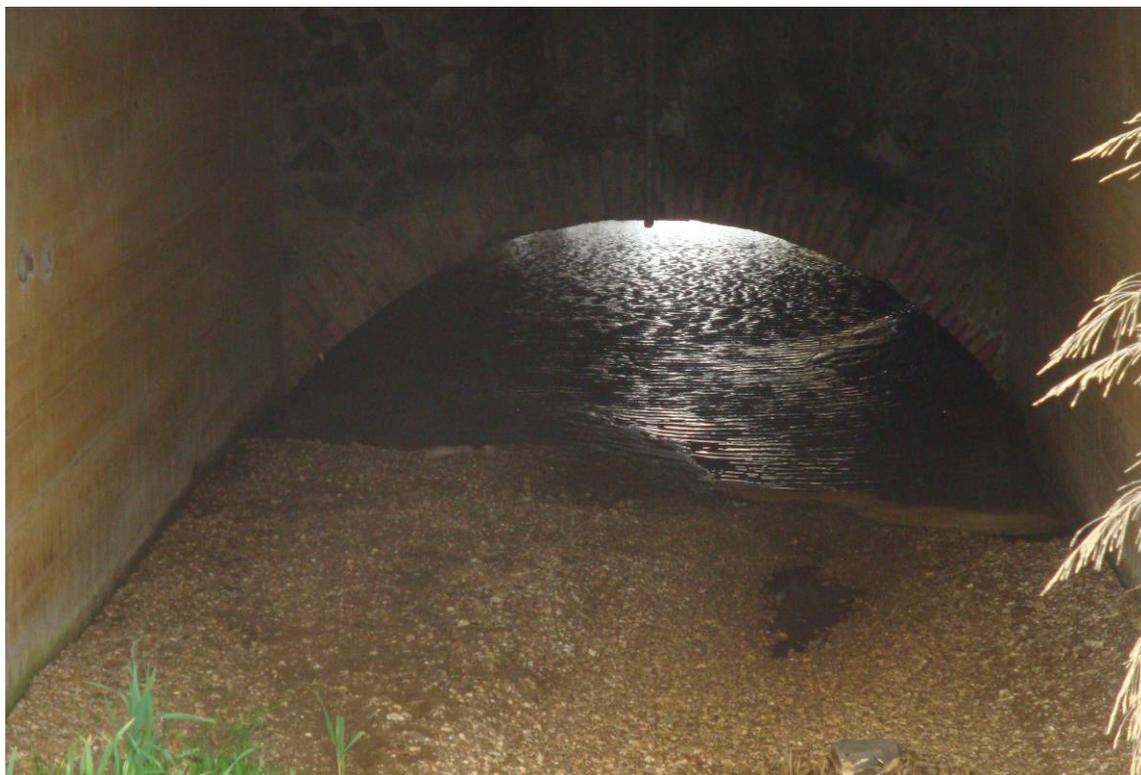
Foto 1 – Vista laterale

Internamente non ispezionabile: cls dilavato sulle superfici esterne in c.a.

- Risanamento di tutte le superfici ammalorate su solettone e spalle, mediante: demolizione del copriferro in distacco, pulizia delle barre di armatura ed eventuale posa in opera di nuove barre, ripristino del copriferro con malte fibrorinforzate a ritiro controllato;
- rimozione della pavimentazione e posa in opera di un manto impermeabile sull'estradosso delle solette;
- posa in opera di un giunto longitudinale e di nuovi ed efficienti sistemi di drenaggio delle acque meteoriche;
- posa in opera delle pavimentazione.

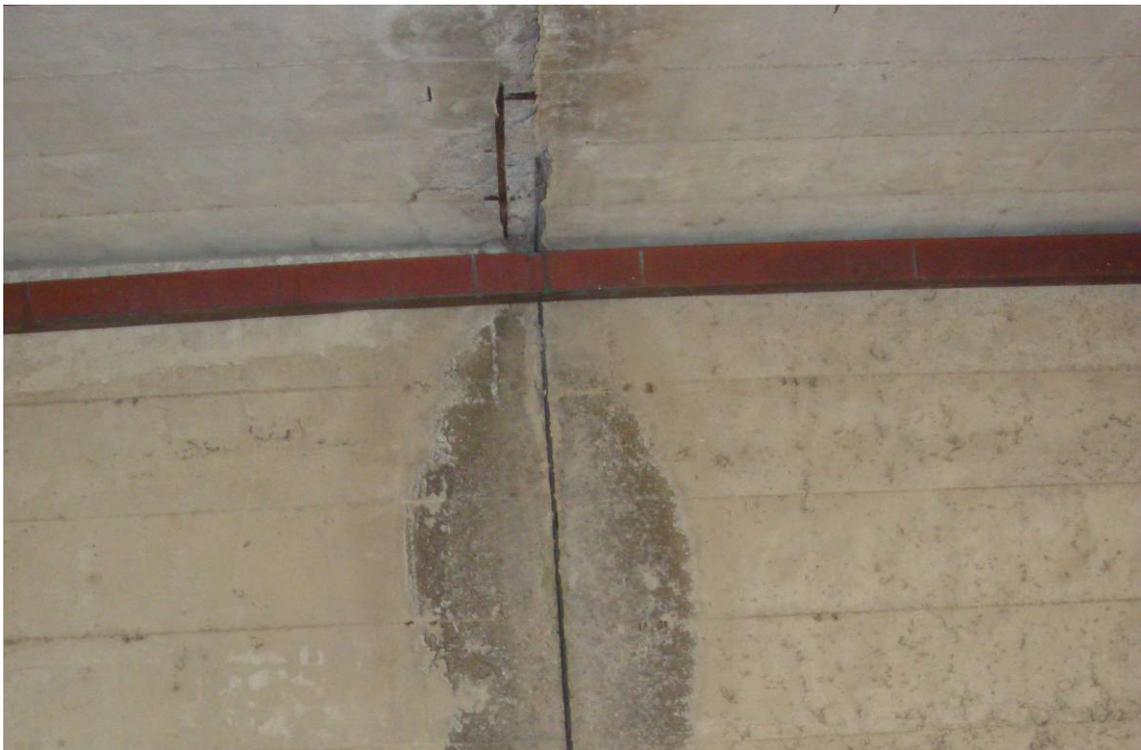
Scolature di acqua in corrispondenza del giunto longitudinale; sull'estradosso del solettone sono visibili armature scoperte, completamente isolate dal calcestruzzo ed ossidate; presenza di un vespaio di rilevanti dimensioni su una spalla.

Foto 4 – Particolare del giunto sulla spalla e sull'intradosso del solettone

- Risanamento di tutte le superfici ammalorate su solettone e spalle, mediante: demolizione del copriferro in distacco, pulizia delle barre di armatura ed eventuale posa in opera di nuove barre, ripristino del copriferro con malte fibrorinforzate a ritiro controllato;
- rimozione della pavimentazione e posa in opera di un manto impermeabile sull'estradosso delle solette;
- posa in opera di un giunto longitudinale e di nuovi ed efficienti sistemi di drenaggio delle acque meteoriche;
- posa in opera delle pavimentazione.

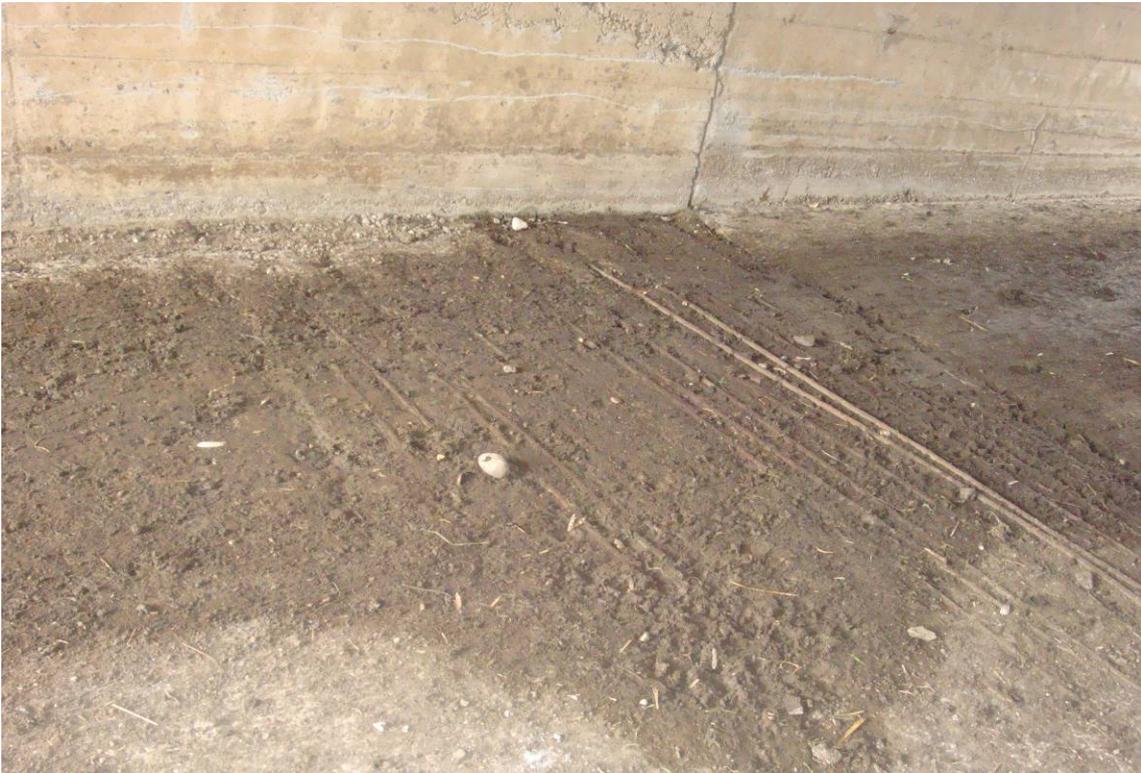
Foto 5 – Armature scoperte sull'estradosso della soletta inferiore

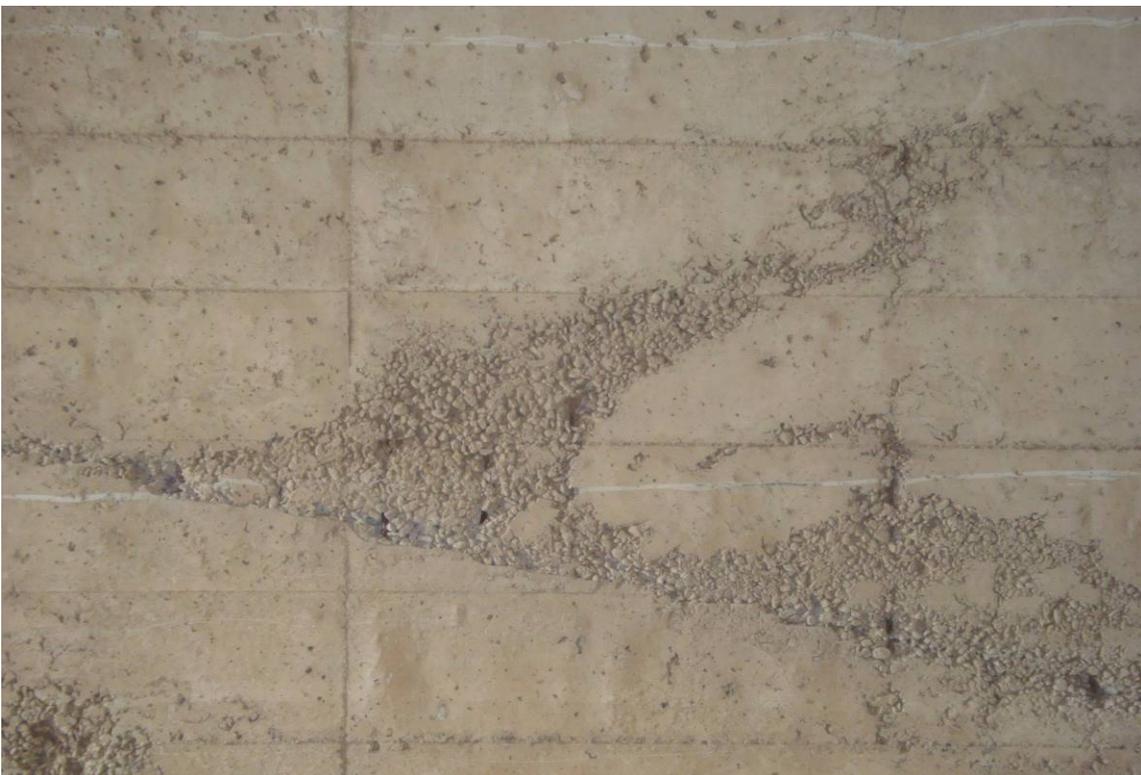
Foto 6 – Calcestruzzo segregato sulle spalle

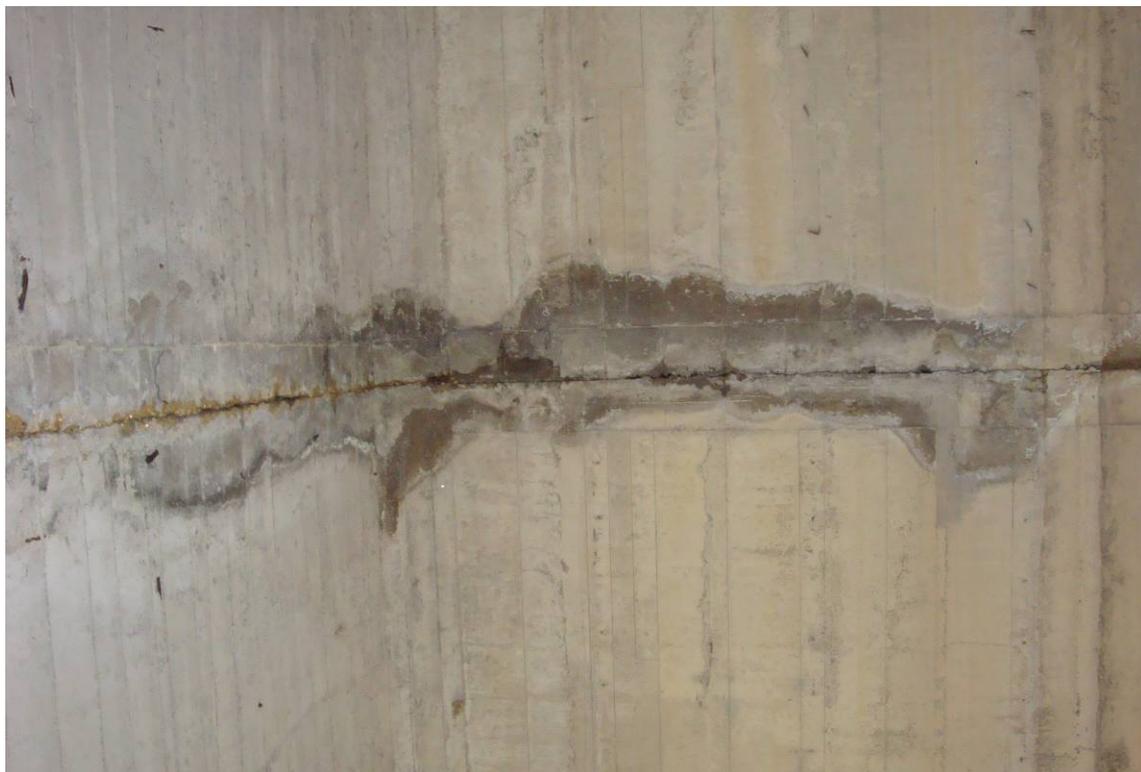
Scolature di acqua in corrispondenza del giunto longitudinale.

Foto 3 – Particolare del giunto sul solettone e sulla spalla: degrado cls. e armature

- Risanamento di tutte le superfici ammalorate su solettone e spalle, mediante: demolizione del copriferro in distacco, pulizia delle barre di armatura ed eventuale posa in opera di nuove barre, ripristino del copriferro con malte fibrorinforzate a ritiro controllato;
- rimozione della pavimentazione e posa in opera di un manto impermeabile sull'estradosso delle solette;
- posa in opera di un giunto longitudinale e di nuovi ed efficienti sistemi di drenaggio delle acque meteoriche;
- posa in opera delle pavimentazione.

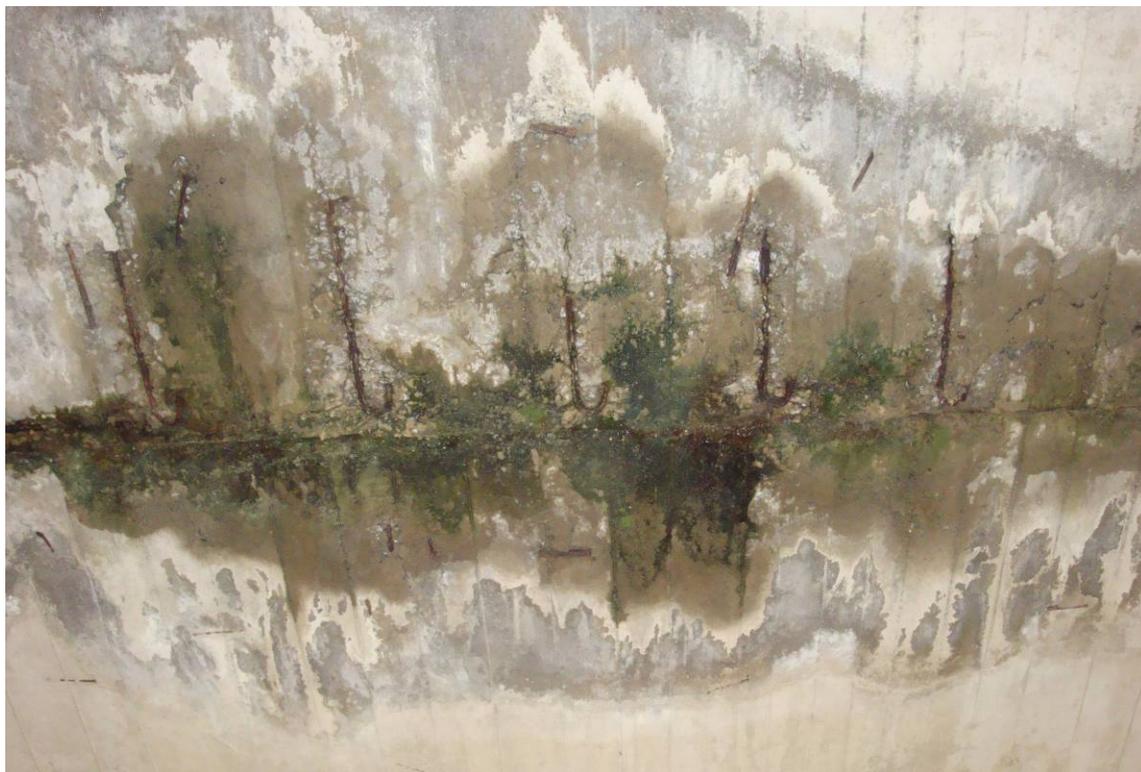
Scolature di acqua in corrispondenza del giunto longitudinale; sulla spalla è presente una zona caratterizzata da distacco del copriferro ed armature esposte e ossidate.

Foto 3 – Particolare del giunto sul solettone: degrado cls. e armature

- Risanamento di tutte le superfici ammalorate su solettone e spalle, mediante: demolizione del copriferro in distacco, pulizia delle barre di armatura ed eventuale posa in opera di nuove barre, ripristino del copriferro con malte fibrorinforzate a ritiro controllato;
- rimozione della pavimentazione e posa in opera di un manto impermeabile sull'estradosso delle solette;
- posa in opera di un giunto longitudinale e di nuovi ed efficienti sistemi di drenaggio delle acque meteoriche;
- posa in opera della pavimentazione.

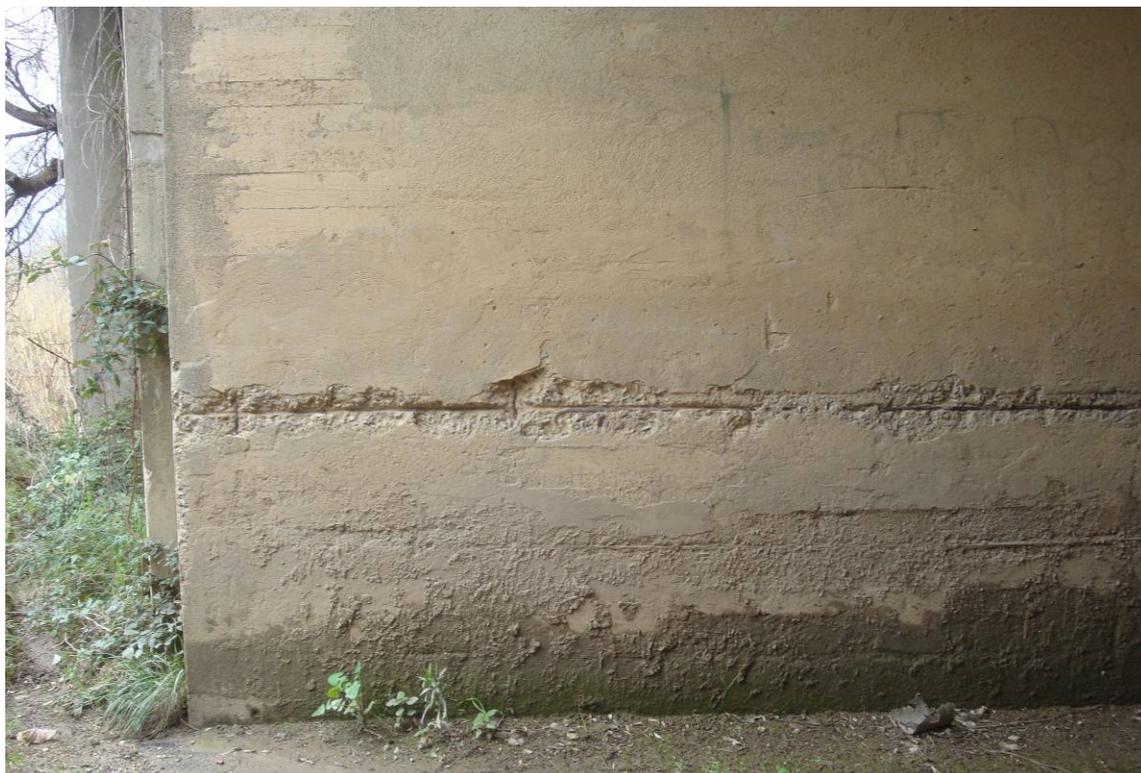
Foto 4 – Particolare spalla: degrado cls e armature

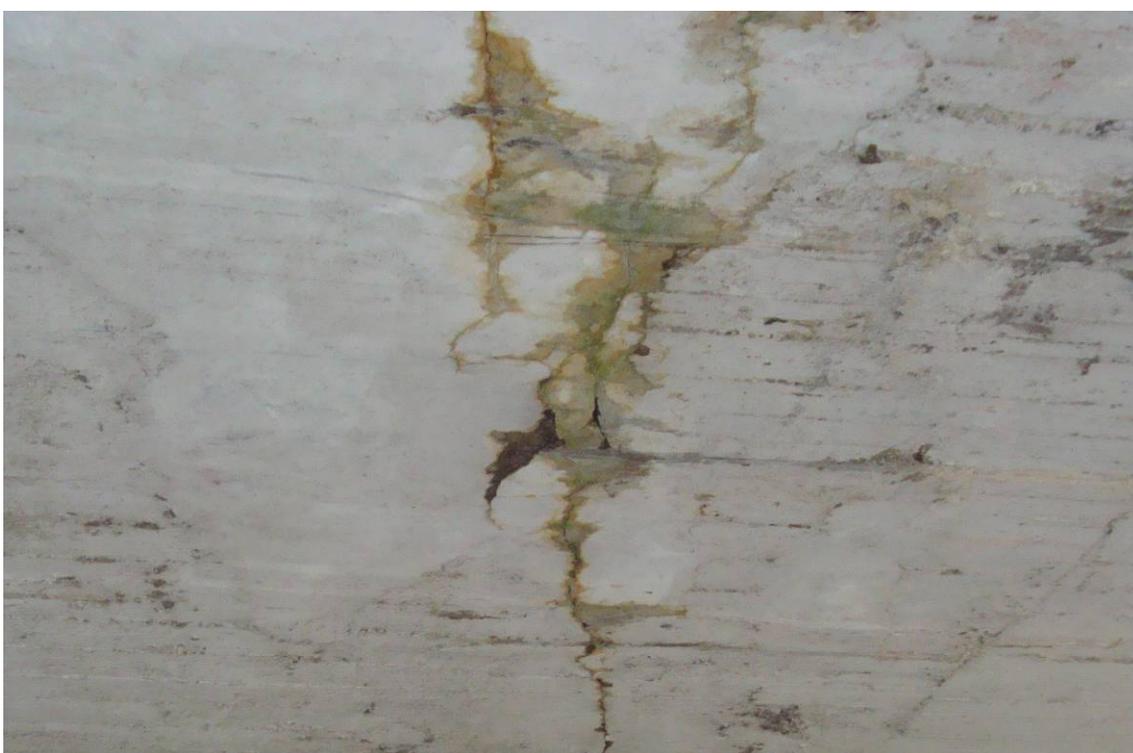
Scolature di acqua in corrispondenza del giunto longitudinale; sul fianco del solettone sono presenti zone caratterizzate da distacco del copriferro ed armature esposte e ossidate (presumibilmente dovute ad un urto di un autoveicolo).

Foto 4 – Particolare del giunto sul solettone

- Risanamento di tutte le superfici ammalorate su solettone e spalle, mediante: demolizione del copriferro in distacco, pulizia delle barre di armatura ed eventuale posa in opera di nuove barre, ripristino del copriferro con malte fibrorinforzate a ritiro controllato;
- rimozione della pavimentazione e posa in opera di un manto impermeabile sull'estradosso delle solette;
- posa in opera di un giunto longitudinale e di nuovi ed efficienti sistemi di drenaggio delle acque meteoriche;
- posa in opera delle pavimentazione.

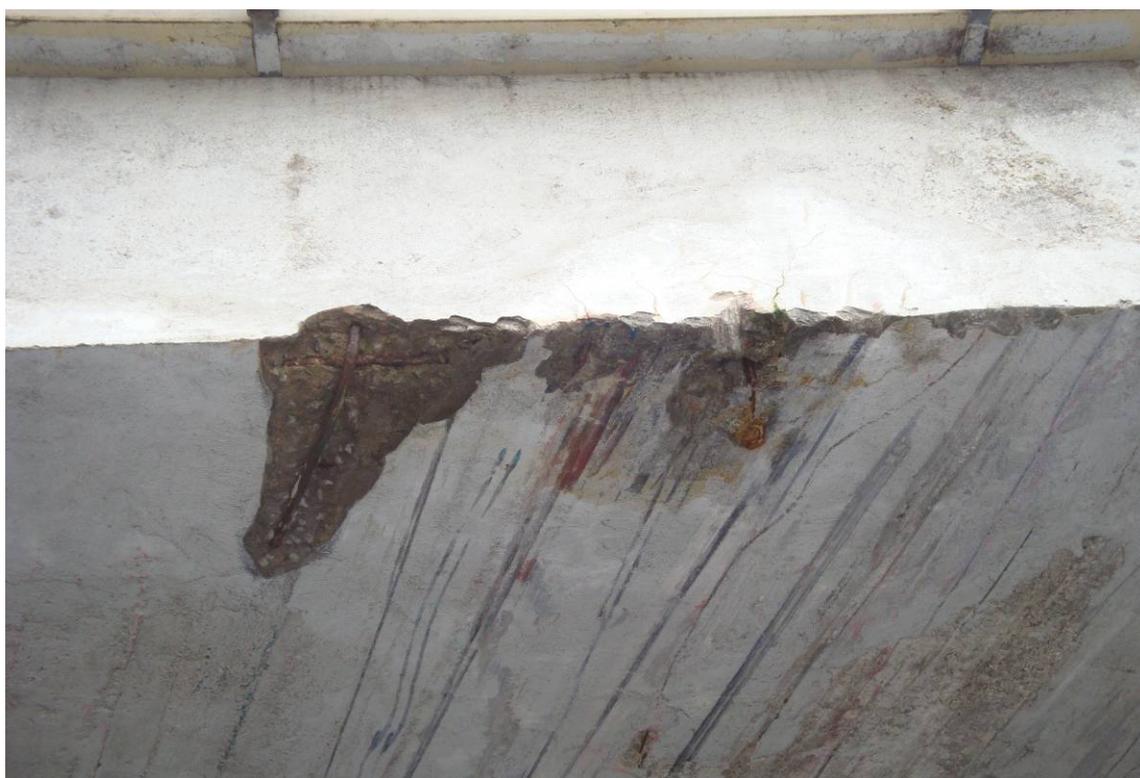
Foto 5 – Particolare degrado cls e armature

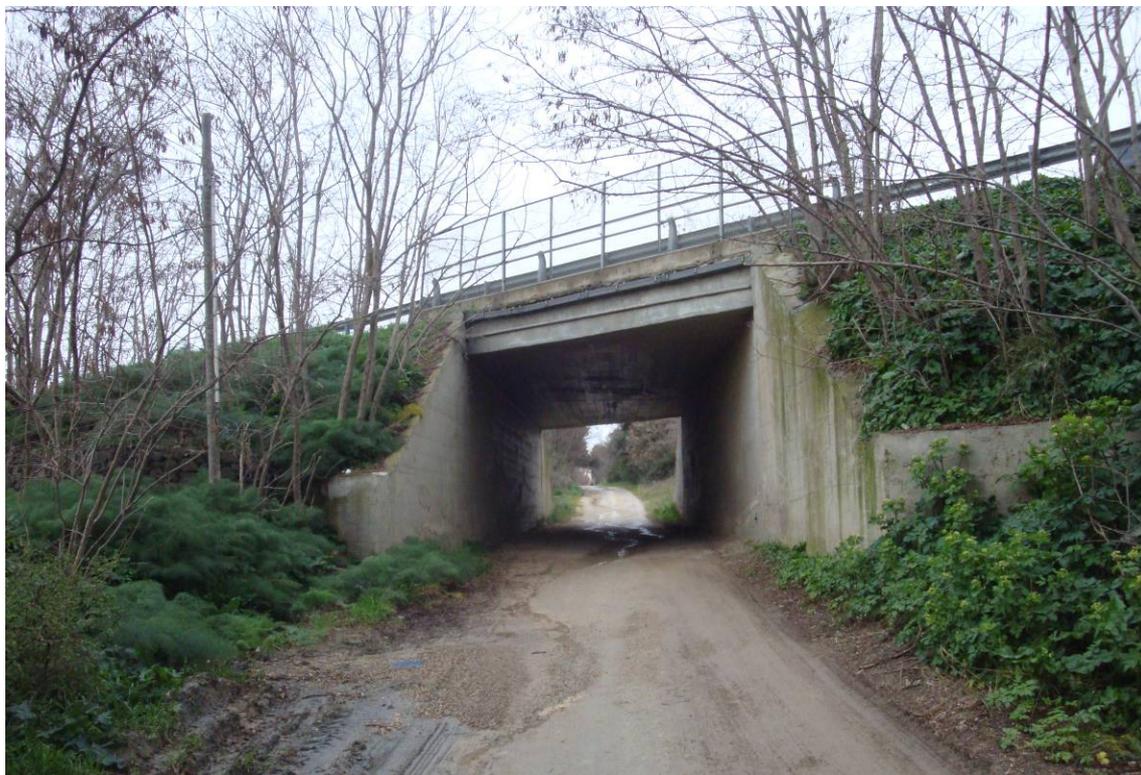
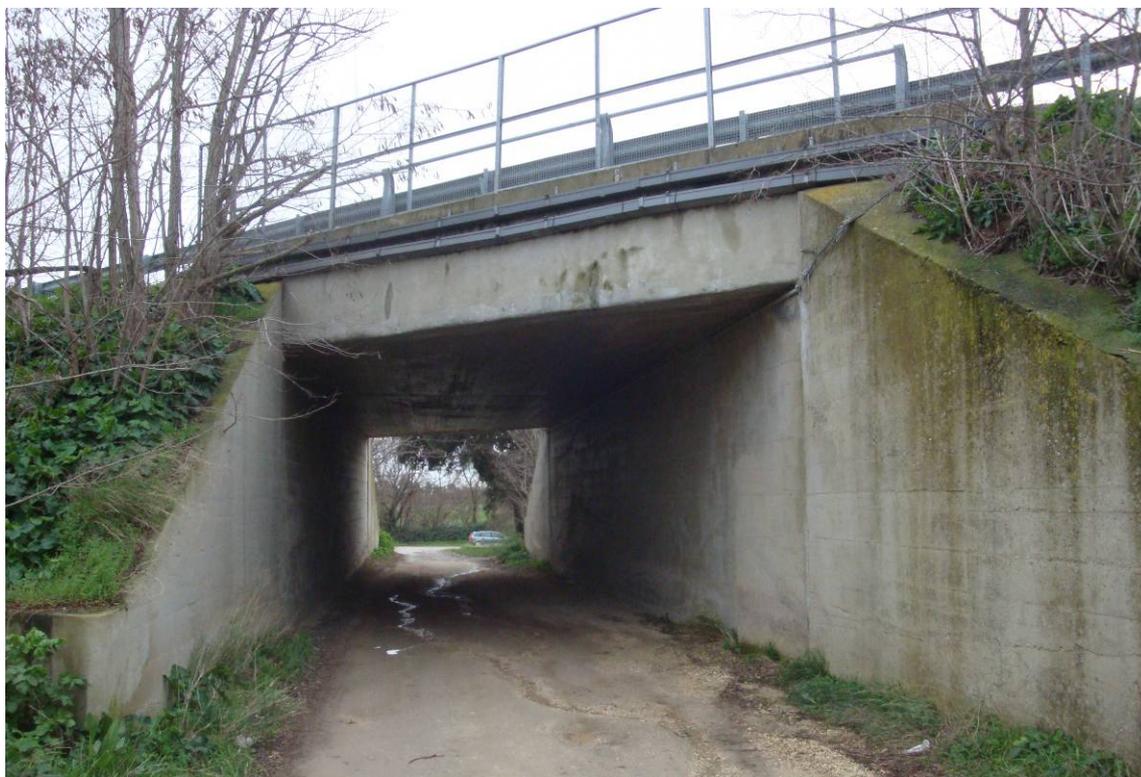
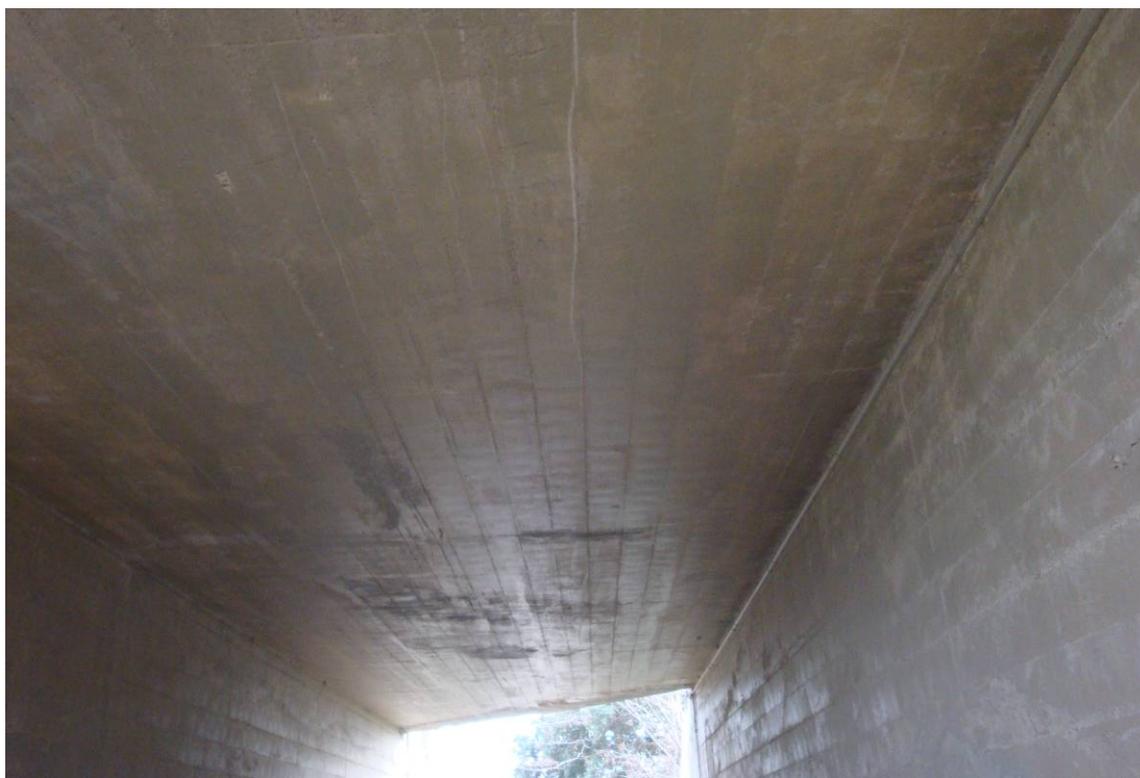
Ricoperto di vernice in buono stato di conservazione: non sono visibili difetti di entità apprezzabile.
