AUTORITA' PORTUALE DI CAGLIARI

RELAZIONE TECNICA VERIFICA ATTECCHIMENTO E VIGORE DELLE SPECIE VEGETALI MESSE A DIMORA NELLA ZONA VERDE DELLA NUOVA DARSENA PESCHERECCI DEL PORTO DI CAGLIARI.

2 ° Visita - Verifica Attecchimento e vigore delle essenze messe a dimora.

Sopralluogo del 22 Giugno 2018

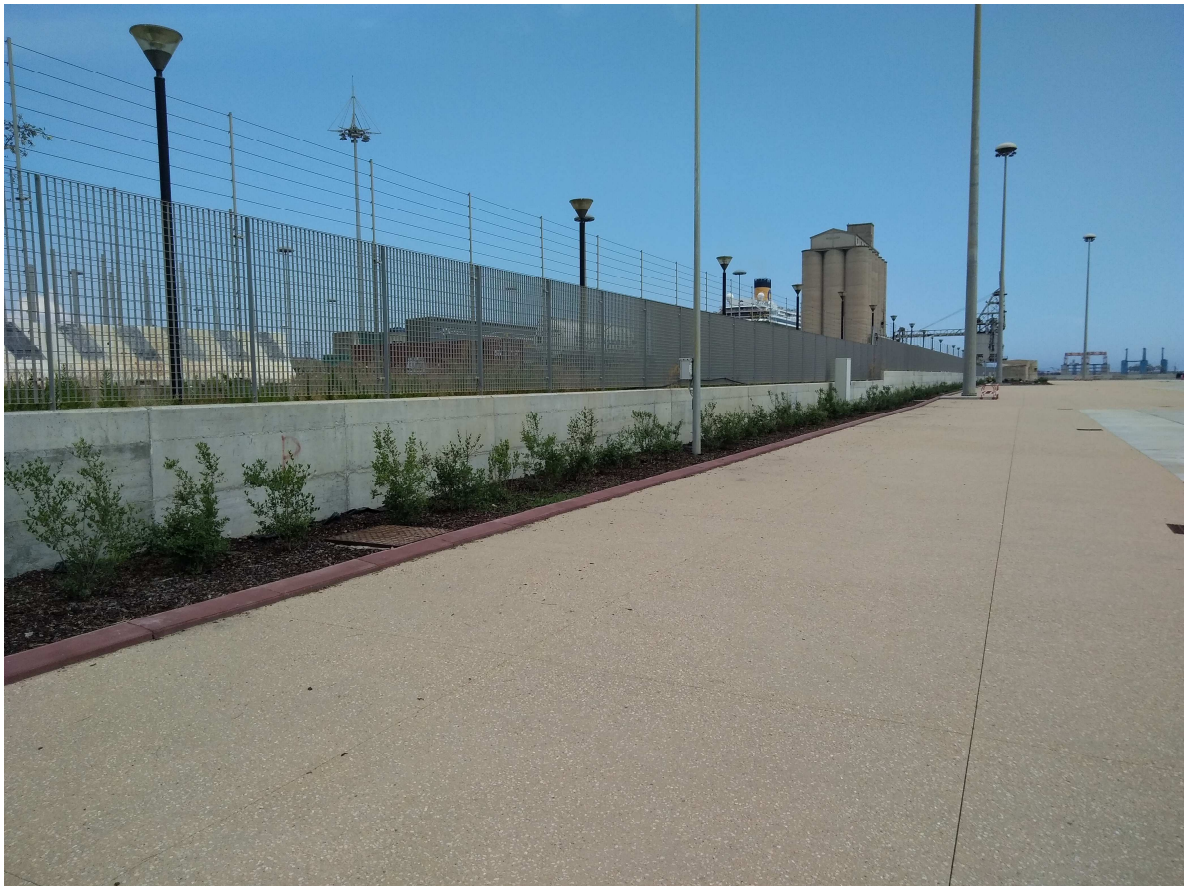
Le piante di "*Phillyrea angustifolia* L.", dal punto di vista morfologico-vegetazionale si presentano con un maggiore vigore vegetativo rispetto al sopralluogo del 05/02/2018. Non si evidenziano fallanze e tantomeno (visivamente) carenze minerali o attacchi da parte di funghi o di patogeni.

Zona A – Veduta generale piante di [Phillyrea angustifolia L.](#)

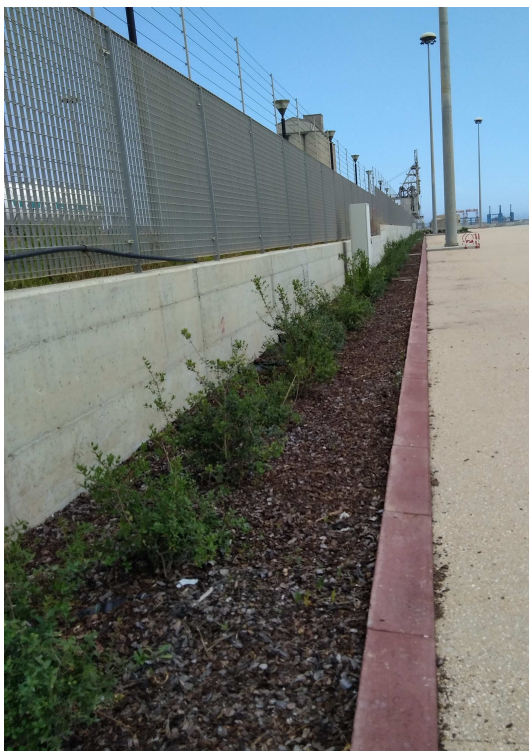
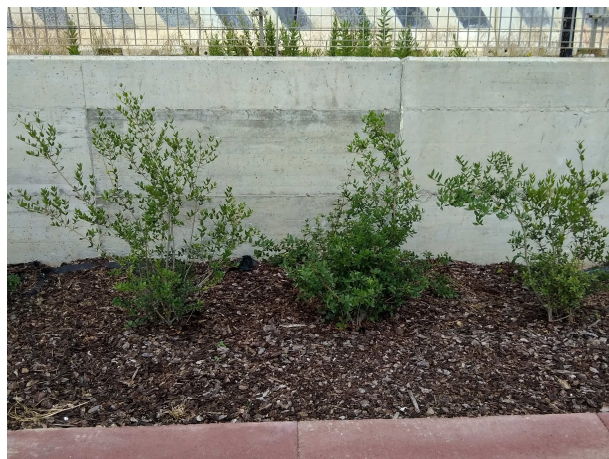
Zona A – Particolare sviluppo epigeico delle Piante di [Phillyrea angustifolia L.](#)

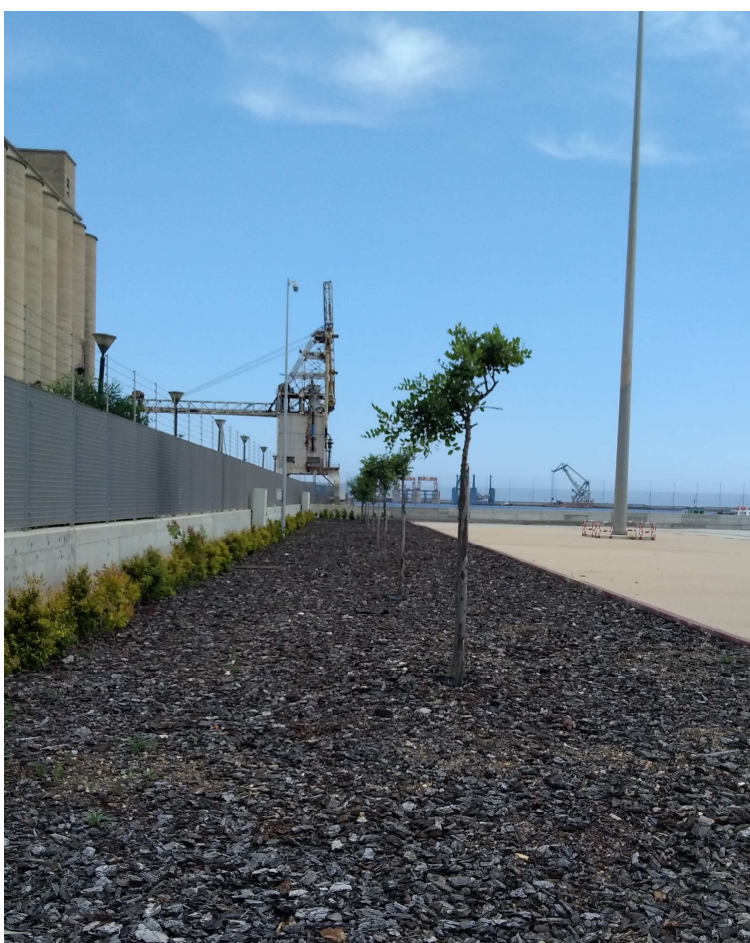
Le piante di Tamerice "*Tamerix Ramosissima* L." e di carrubo "*Ceratonia Siliqua* L.", presentano un buon sviluppo dell'apparato epigeico con conseguente aumento del vigore vegetativo.

Zona B – Piante di carrubo "Ceratonja Siliqua L."

Sono stati attuati, al fine di evitare uno sviluppo arbustivo delle piante di carrubo e di tamerice, dei piccoli interventi di potatura, con la asportazione dei nuovi germogli formati sul tronco. Tali interventi si sono resi necessari in modo tale da consentire un portamento eretto.

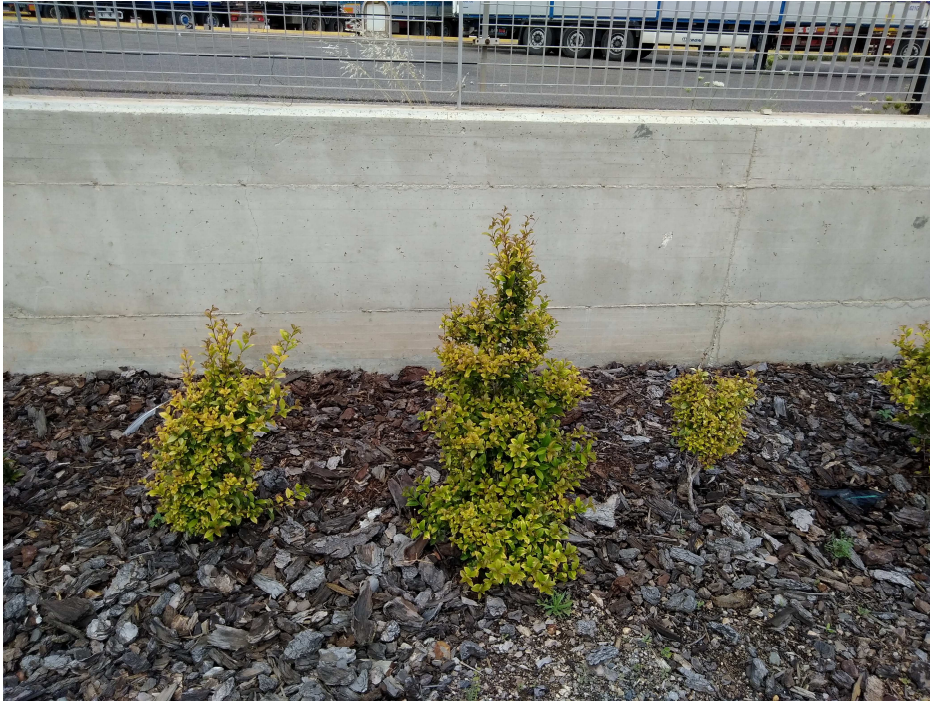
Zona B – particolare sviluppo epigeico Pianta di* Ligustrum*

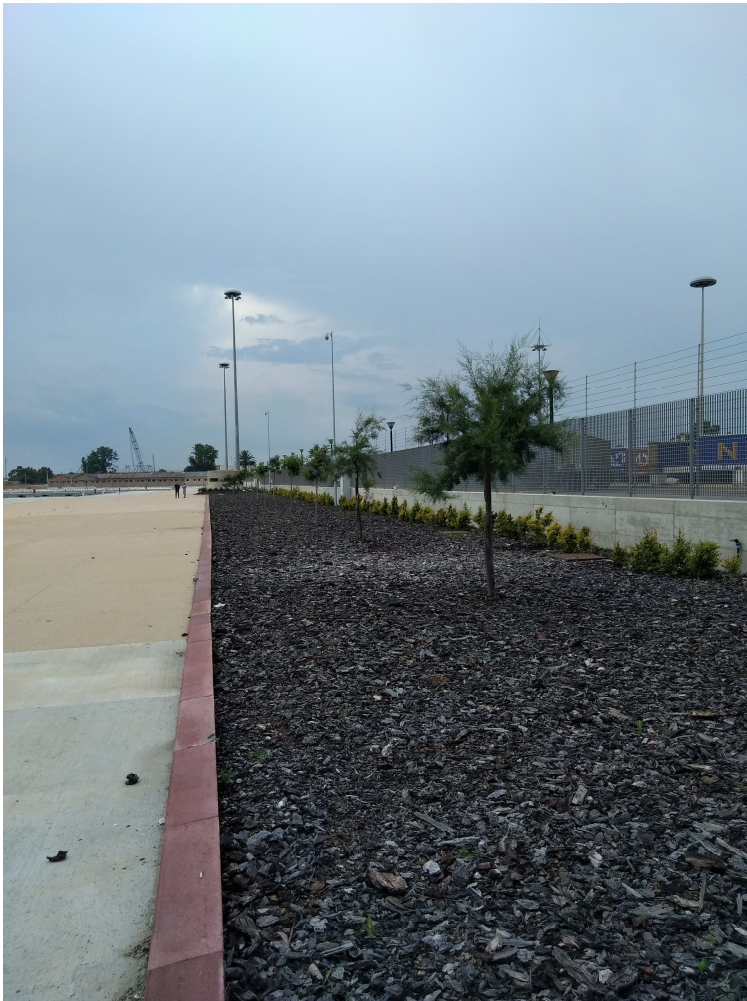
Zona B – Veduta generale delle piante di* Tamarix
