## S.S. n° 51 "di Alemagna" Provincia di Belluno

### Piano straordinario per l'accessibilità a Cortina 2021

### OPERE IN SOTTERRANEO-GALLERIA VALLE DI CADORE

Relazione sui fabbricati interferiti

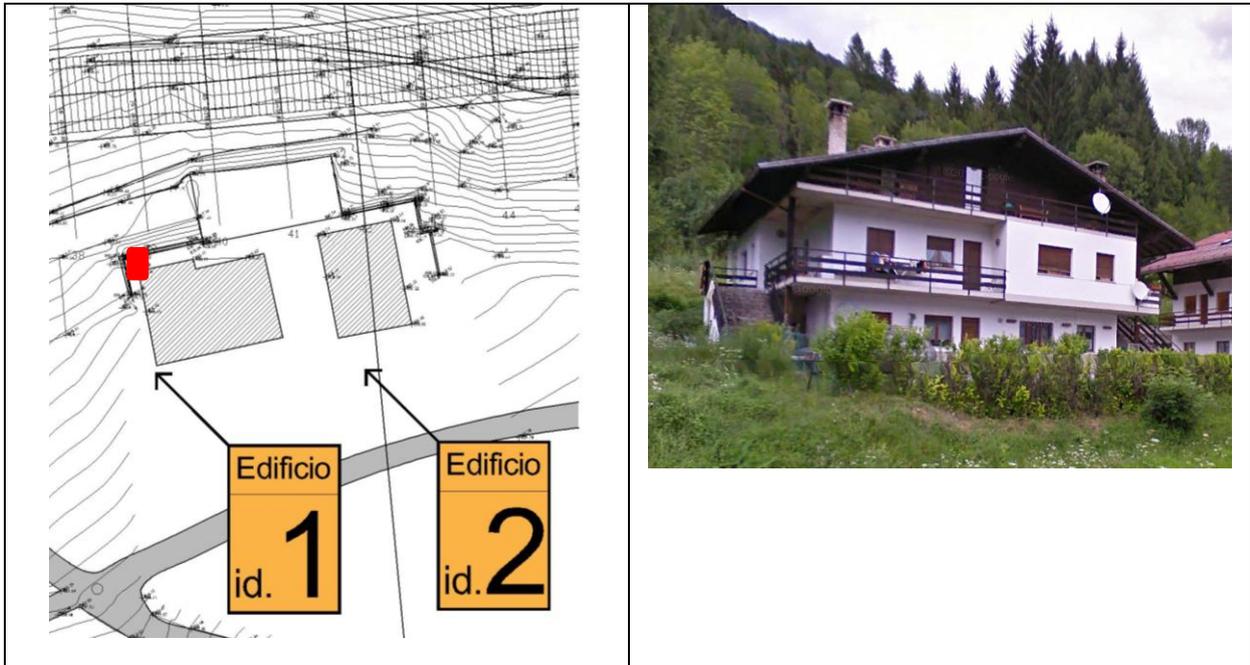
Figura 2 – Ubicazione Edificio 1

Generale	Pessimo Scarso Medio Buono ottimo	X		
Presenza di lesioni	Si N.D. No N.D.	forma	lievi	importanti
Fuori piombo	N.D.			
umidità	N.D.

corrosioni	Su elementi strutturali	N.D.
	Su coperture	N.D.
	Su tamponamenti	N.D.
Indice di confidenza	<b>4</b>	basso

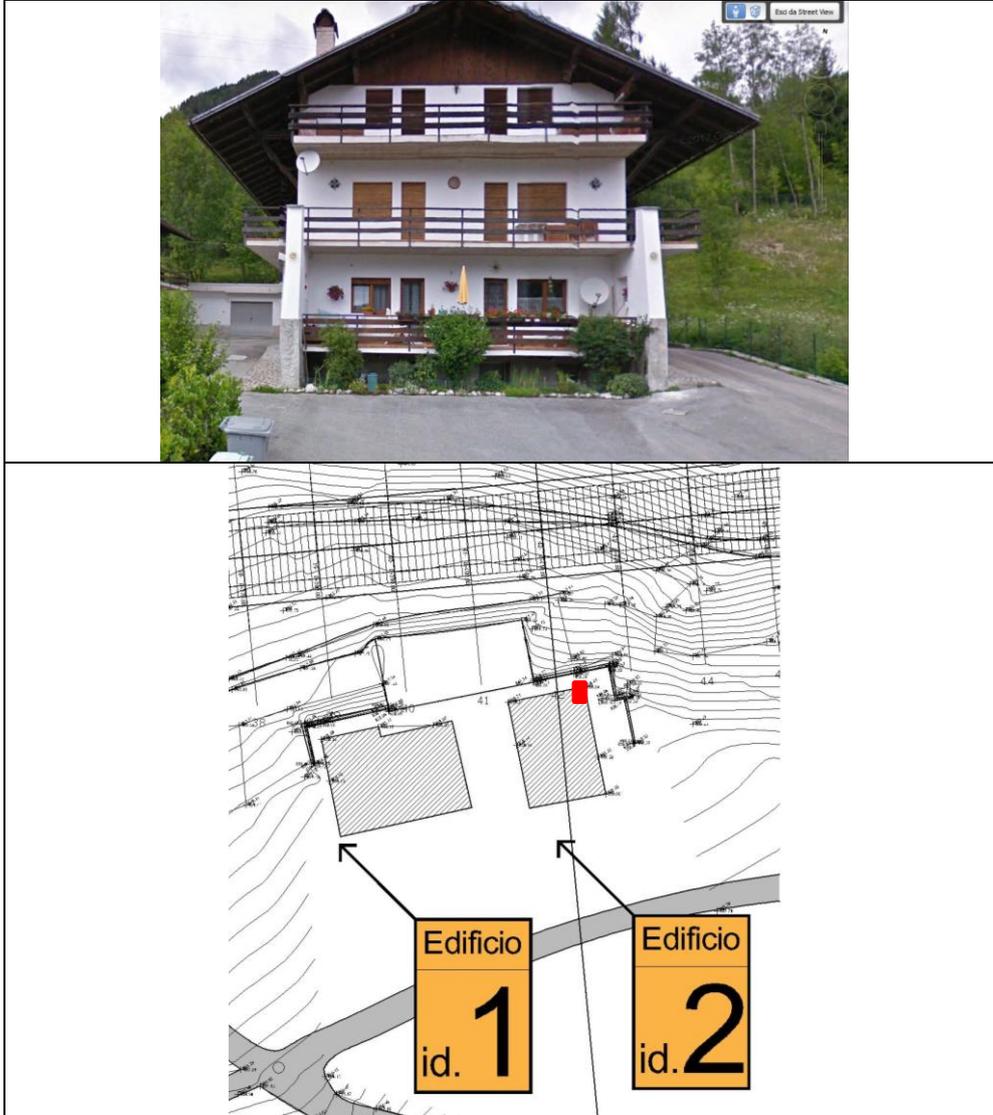
Figura 3 – Immagine ed Ubicazione Edificio 2

Generale	Pessimo	X
	Scarso	
	Medio	
	Buono	
	ottimo

Presenza di lesioni	Si	N.D.	forma	lievi	importanti
	No	N.D.			
Fuori piombo	N.D.				
umidità	N.D.				
corrosioni	Su elementi strutturali		N.D.		
	Su coperture		N.D.		
	Su tamponamenti		N.D.		
Indice di confidenza	4		basso

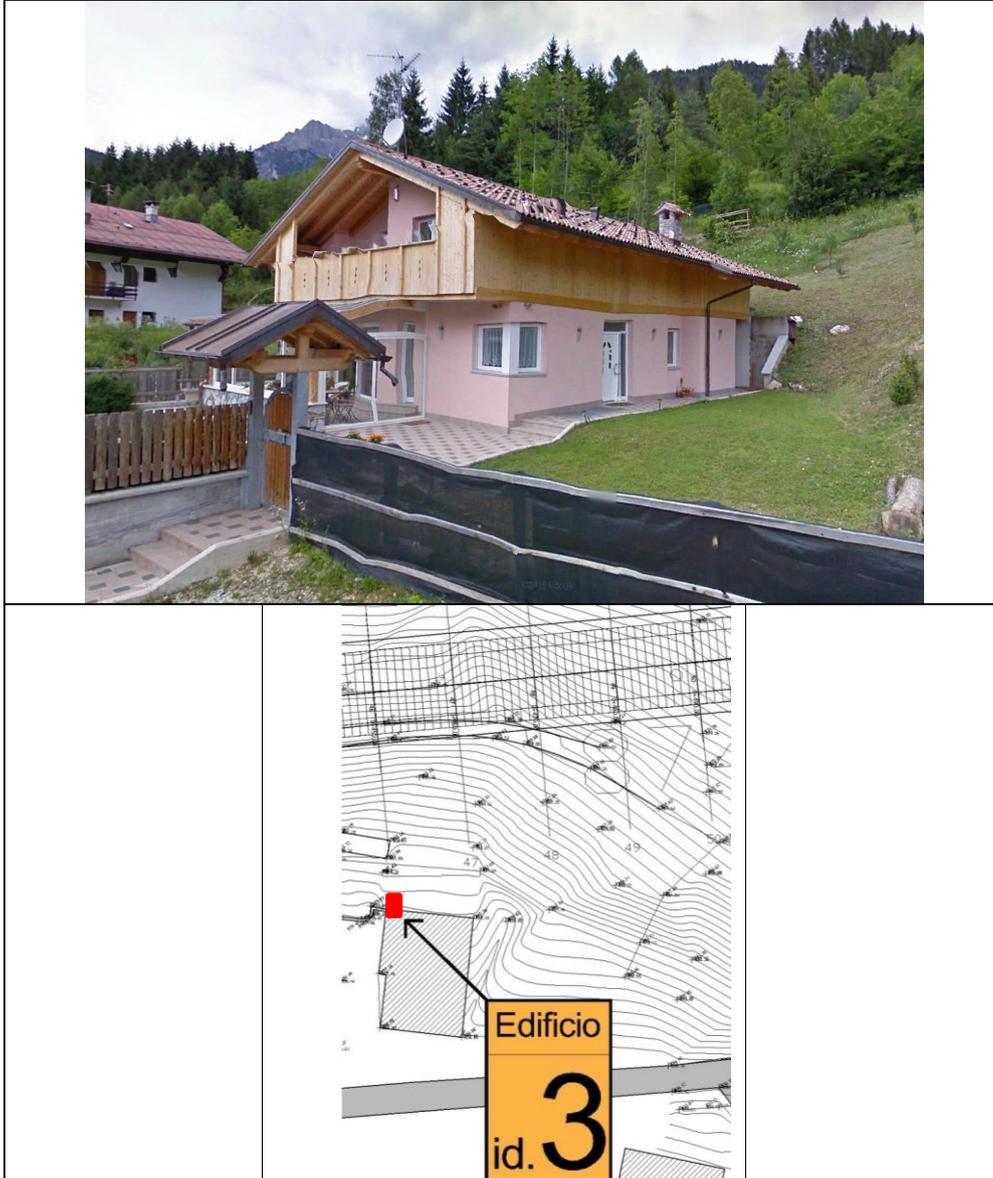
Figura 4 – Immagine ed Ubicazione Edificio 3

Generale	Pessimo	X
	Scarso	
	Medio	
	Buono	
	ottimo

Presenza di lesioni	Si	N.D.	forma	lievi	importanti
	No	N.D.			
Fuori piombo	N.D.				
umidità	N.D.				
corrosioni	Su elementi strutturali		N.D.		
	Su coperture		N.D.		
	Su tamponamenti		N.D.		
Indice di confidenza	4		Basso

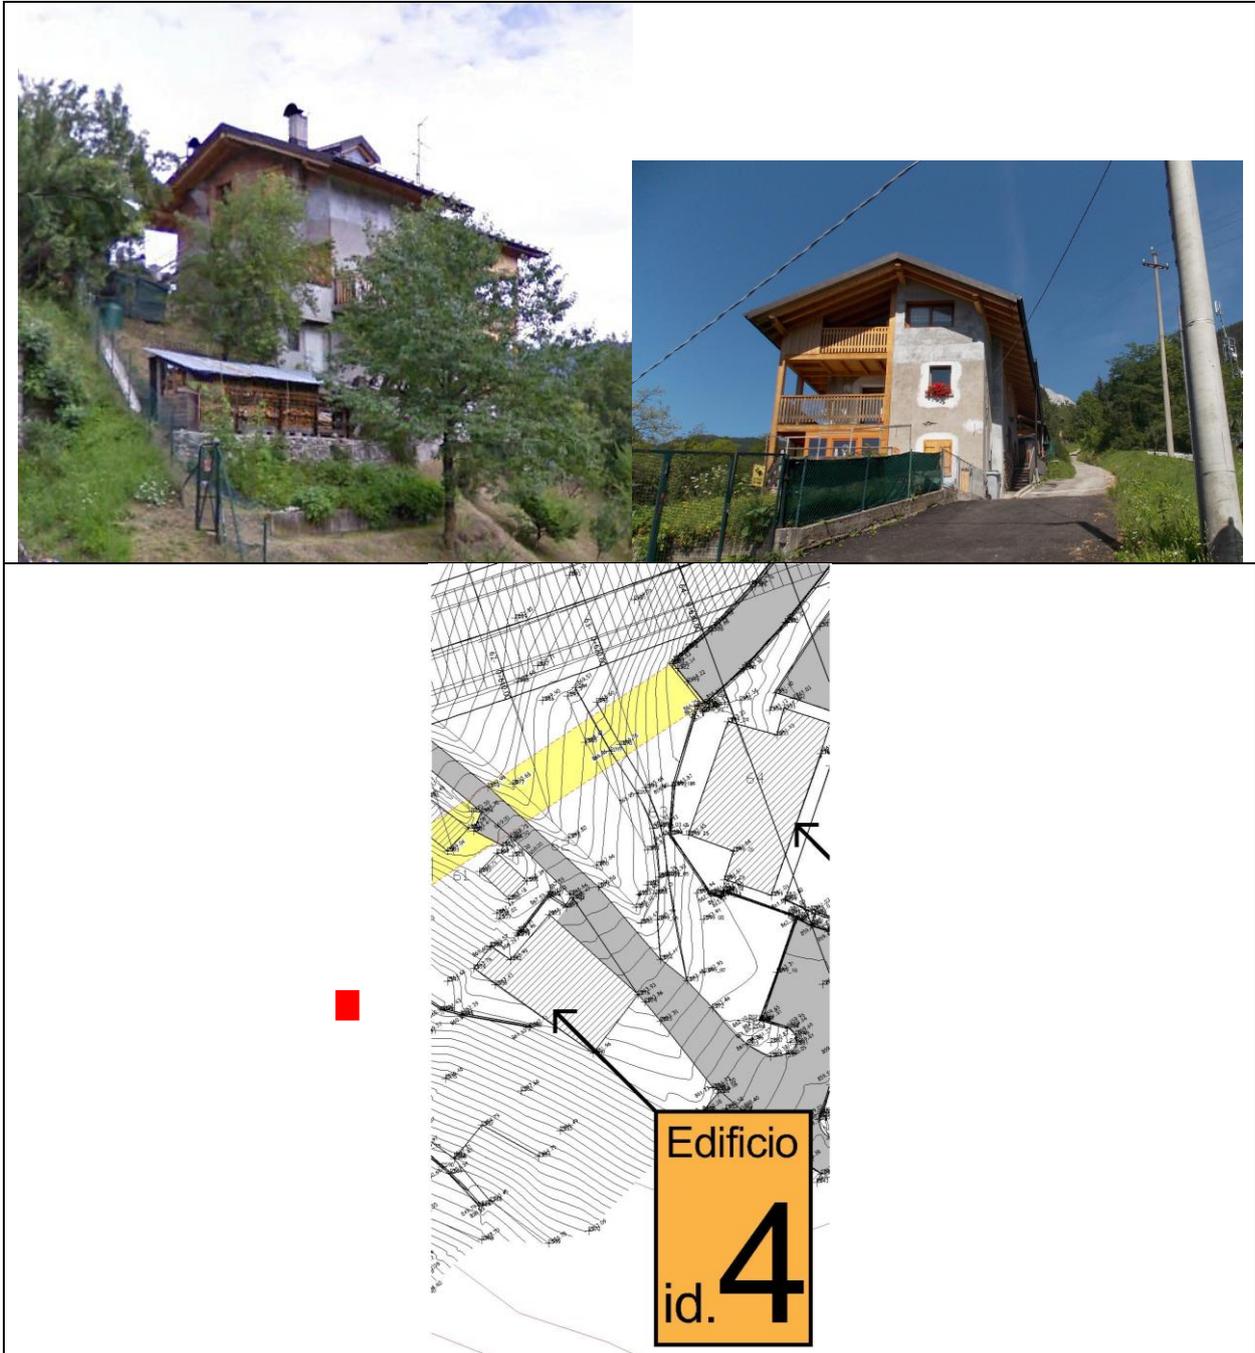
Figura 5 – Immagine ed Ubicazione Edificio 4

Generale	Pessimo	
----------	---------	--

Scarso Medio Buono ottimo	X		
Presenza di lesioni	Si      N.D.	forma	lievi	importanti
	No      N.D.			
Fuori piombo	N.D.			
umidità	N.D.			
corrosioni	Su elementi strutturali	N.D.		
	Su coperture	N.D.		
	Su tamponamenti	N.D.		
Indice di confidenza	4	basso

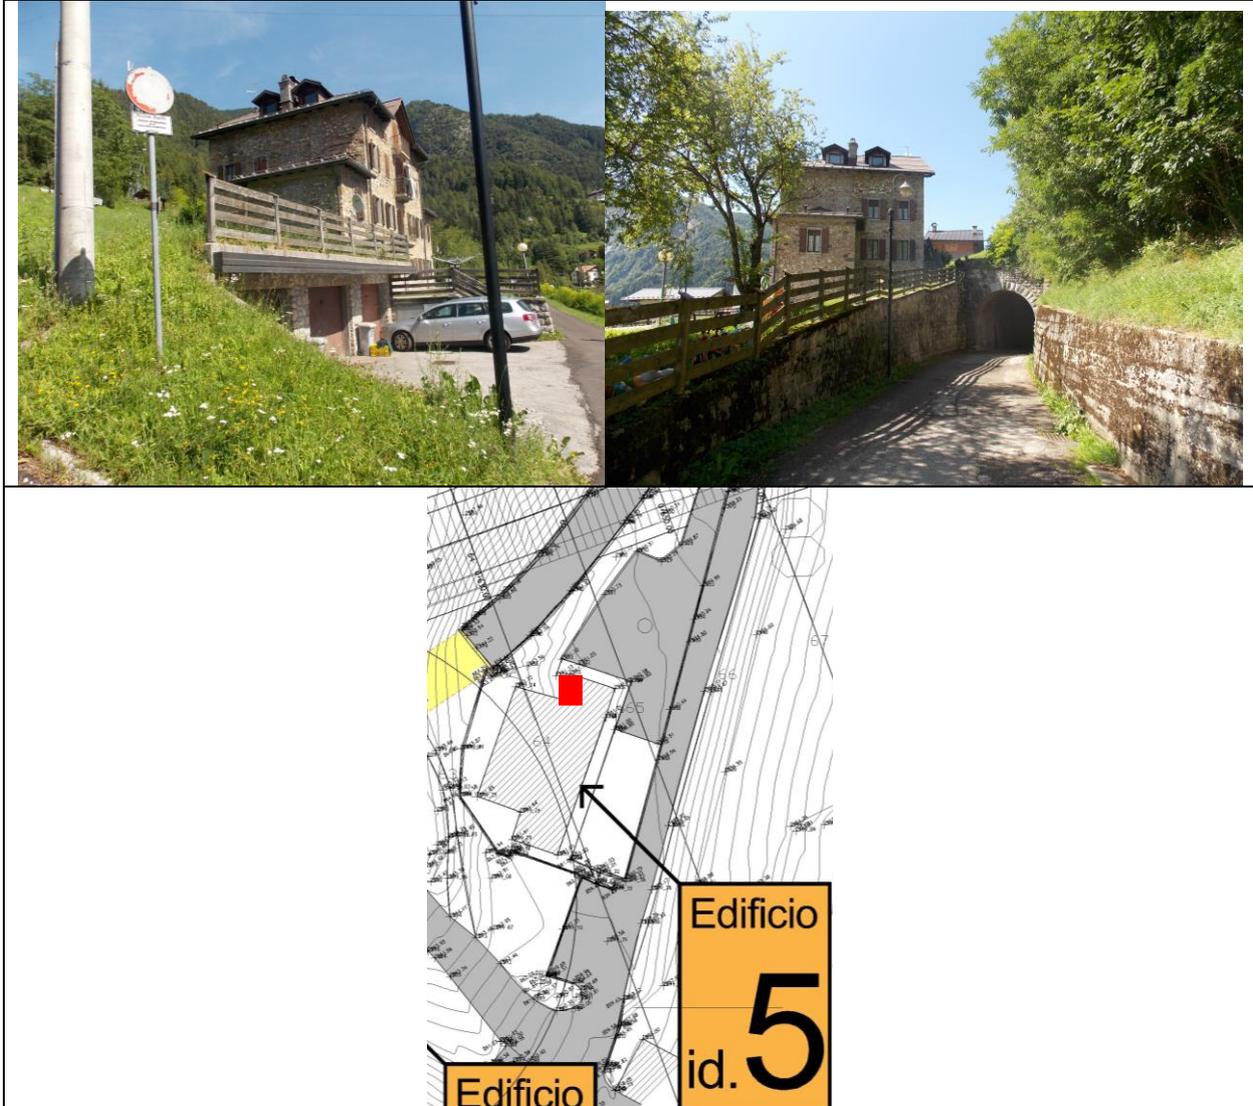
Figura 6 – Immagine ed Ubicazione Edificio 5

Generale	Pessimo Scarso Medio Buono ottimo	x
----------	---	---

Presenza di lesioni	Si	N.D.	forma	lievi	importanti
	No	N.D.			
Fuori piombo	N.D.				
umidità	N.D.				
corrosioni	Su elementi strutturali		N.D.		
	Su coperture		N.D.		
	Su tamponamenti		N.D.		
Indice di confidenza	4		basso

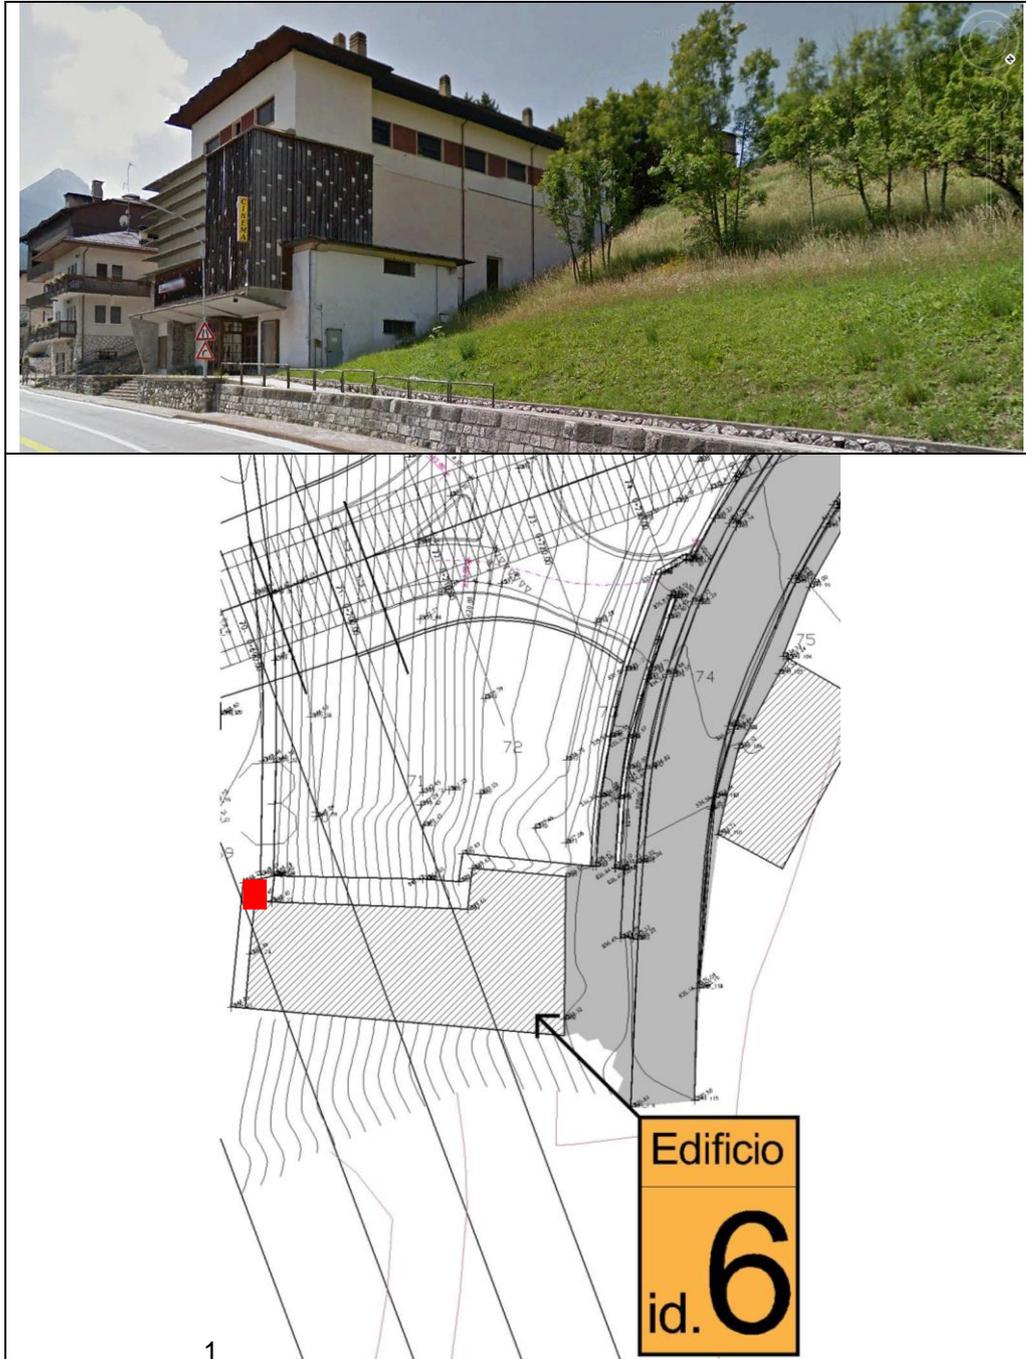
Figura 7 – Immagine ed Ubicazione Edificio 6

Generale	Pessimo	
----------	---------	--

Scarso Medio Buono ottimo	X		
Presenza di lesioni	Si N.D.	forma	lievi	importanti
	No N.D.			
Fuori piombo	N.D.			
umidità	N.D.			
corrosioni	Su elementi strutturali	N.D.		
	Su coperture	N.D.		
	Su tamponamenti	N.D.		
Indice di confidenza	4	basso

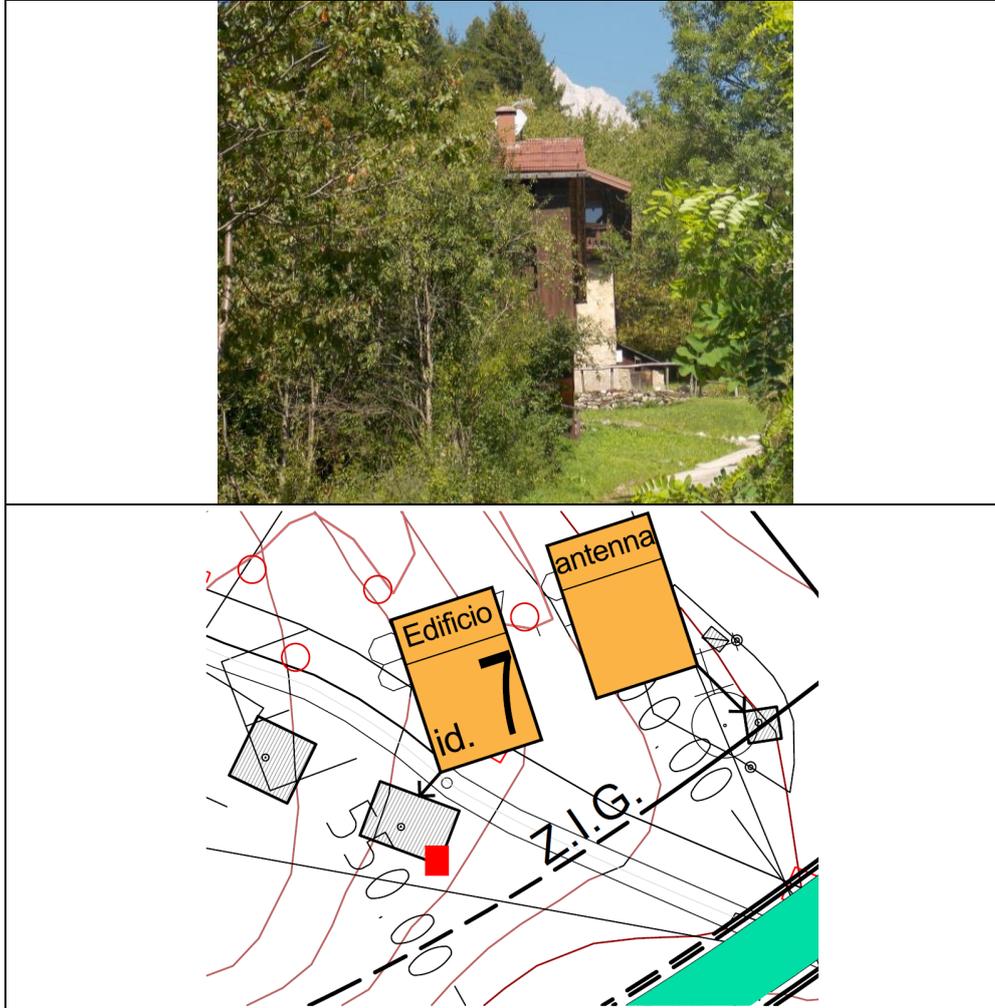
Figura 8 – Immagine ed Ubicazione Edificio 7

Generale	Pessimo	N.D.
	Scarso	N.D.
	Medio	N.D.
	Buono	N.D.
	ottimo	N.D.
Presenza di lesioni	Si      N.D.	forma    lievi    importanti

No      N.D.			
Fuori piombo	N.D			
umidità	N.D.			
corrosioni	Su elementi strutturali	N.D.		
	Su coperture	N.D.		
	Su tamponamenti	N.D.		
Indice di confidenza	4	basso

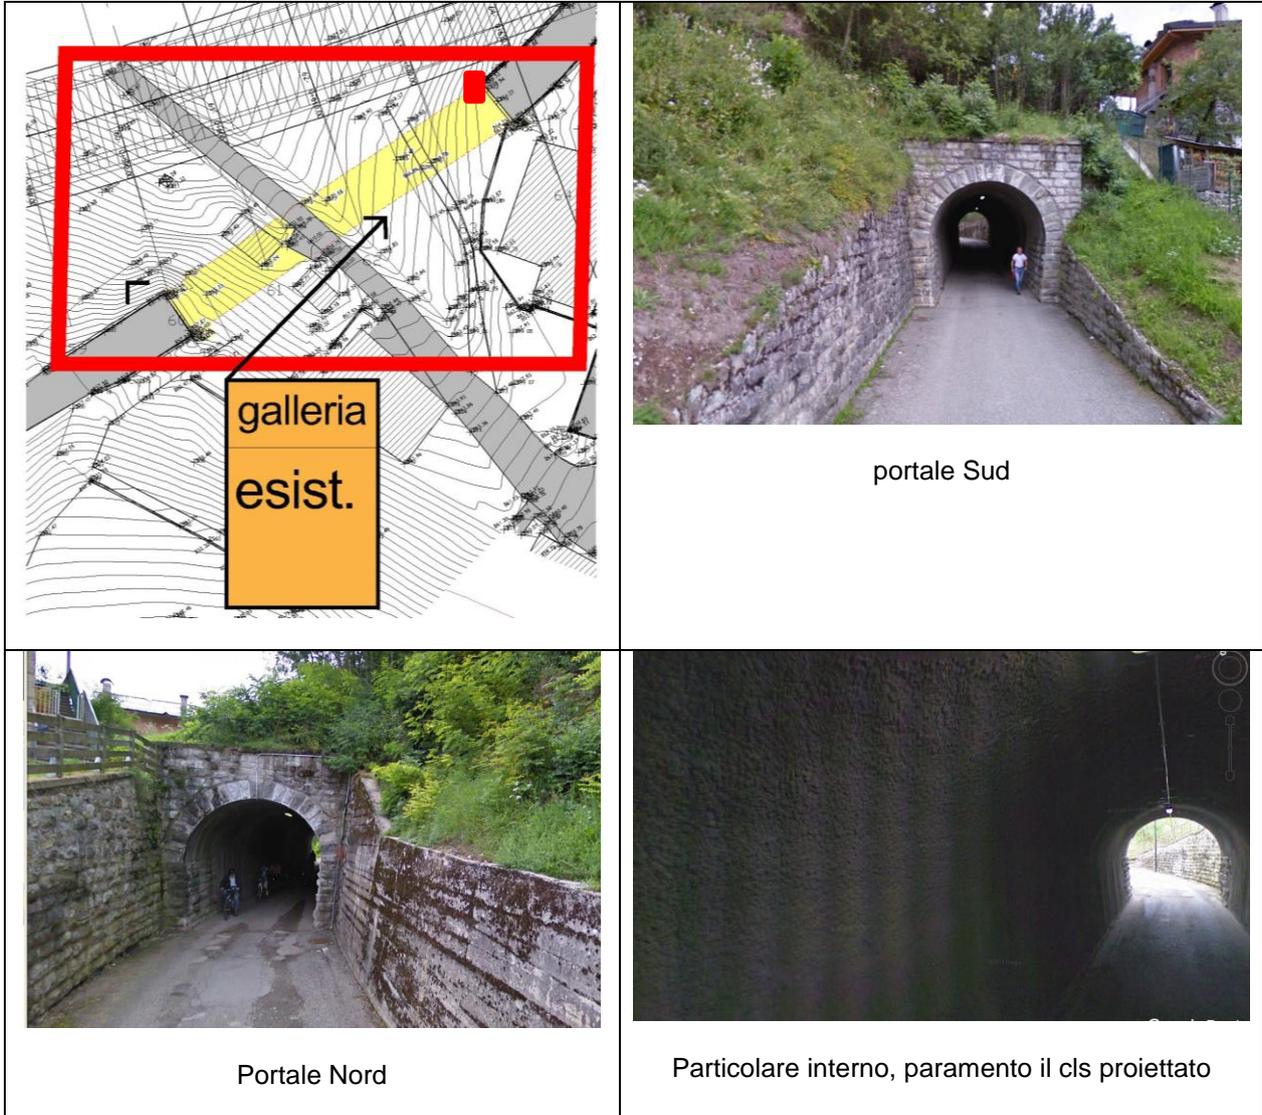
Figura 9 – Immagine ed Ubicazione Galleria Esistente

Tipo di fondazione		N.D.
Quota di imposta		N.D.
Presenza di arco rovescio		N.D.
Condizioni delle fondazioni		N.D.
Presenza di infiltrazioni		Si, da paramento di monte e valle
Indice di confidenza	4	basso

Buono ottimo			
Presenza di lesioni	Si      N.D.	forma	lievi	importanti
	No      N.D.			
Fuori piombo	N.D.			
umidità	Si	Da paramenti		
corrosioni	Su elementi strutturali	N.D.		
	Su coperture	N.D.		
	Su tamponamenti	N.D.		
Indice di confidenza	4	basso

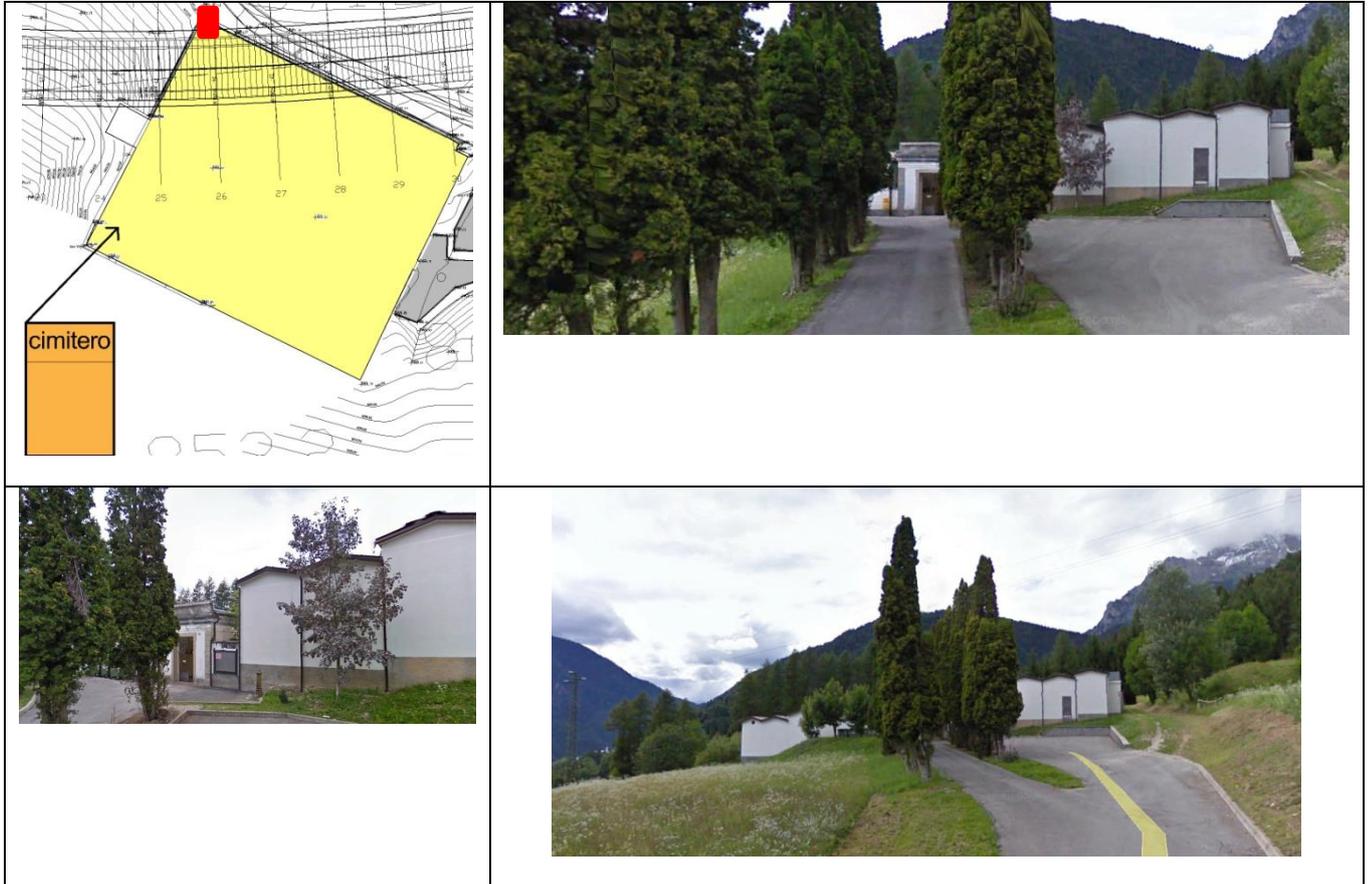
Figura 10 – Immagine ed Ubicazione Cimitero comunale

Generale	Pessimo Scarso Medio Buono ottimo	x			
Presenza di lesioni	Si      N.D.	forma	lievi	importanti

No      N.D.			
Fuori piombo	N.D.			
umidità	N.D.	N.D.		
corrosioni	Su elementi strutturali	N.D.		
	Su coperture	N.D.		
	Su tamponamenti	N.D.		
Indice di confidenza	4	basso

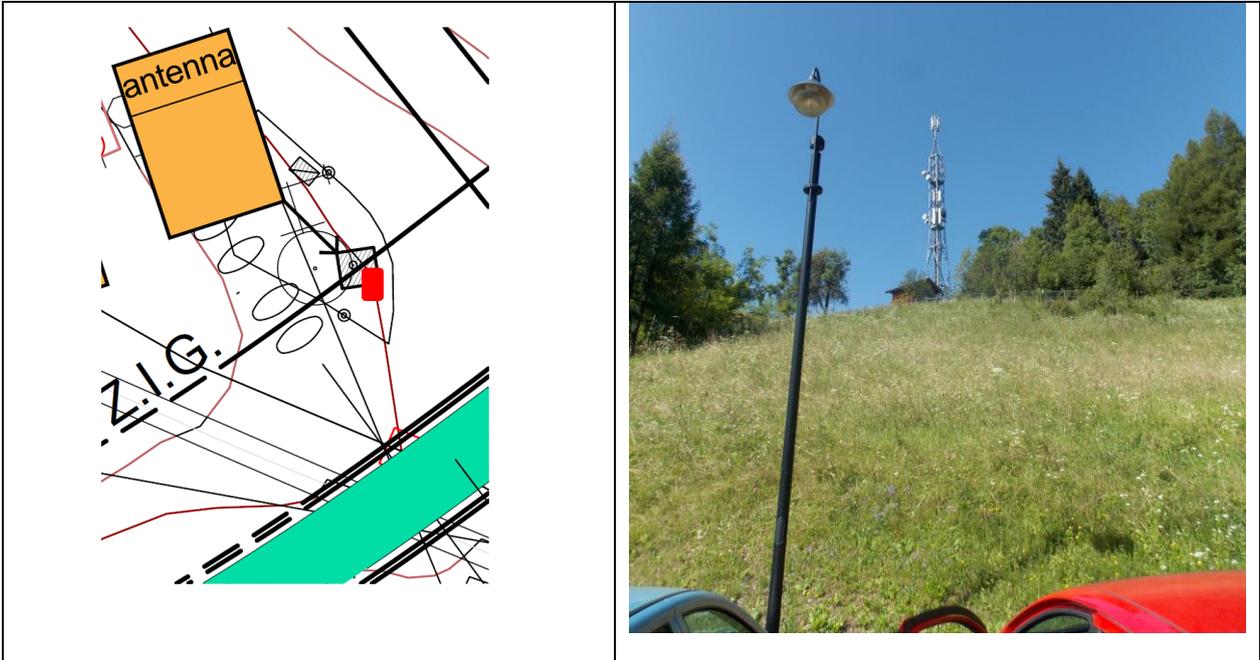
Figura 11 – Immagine ed Ubicazione Traliccio telefonia

Generale	Pessimo Scarso Medio Buono ottimo	X		
Presenza di lesioni	Si      N.D.	forma	lievi	importanti
	No      N.D.			
Fuori piombo	N.D.			
umidità	N.D.	N.A.		
corrosioni	Su elementi strutturali	N.D.
