## COMUNE DI BUGGERRU

### PROGETTO DEFINITIVO

PROGETTO DI RIPRISTINO INDIFFERIBILE E URGENTE DELLA  
TESTATA DEL MOLO DI SOPRAFLUTTO NEL PORTO DI BUGGERRU  
CUP: D63I18000010002 - CIG:Z4C2278B9F

RELAZIONE TECNICA ILLUSTRATIVA

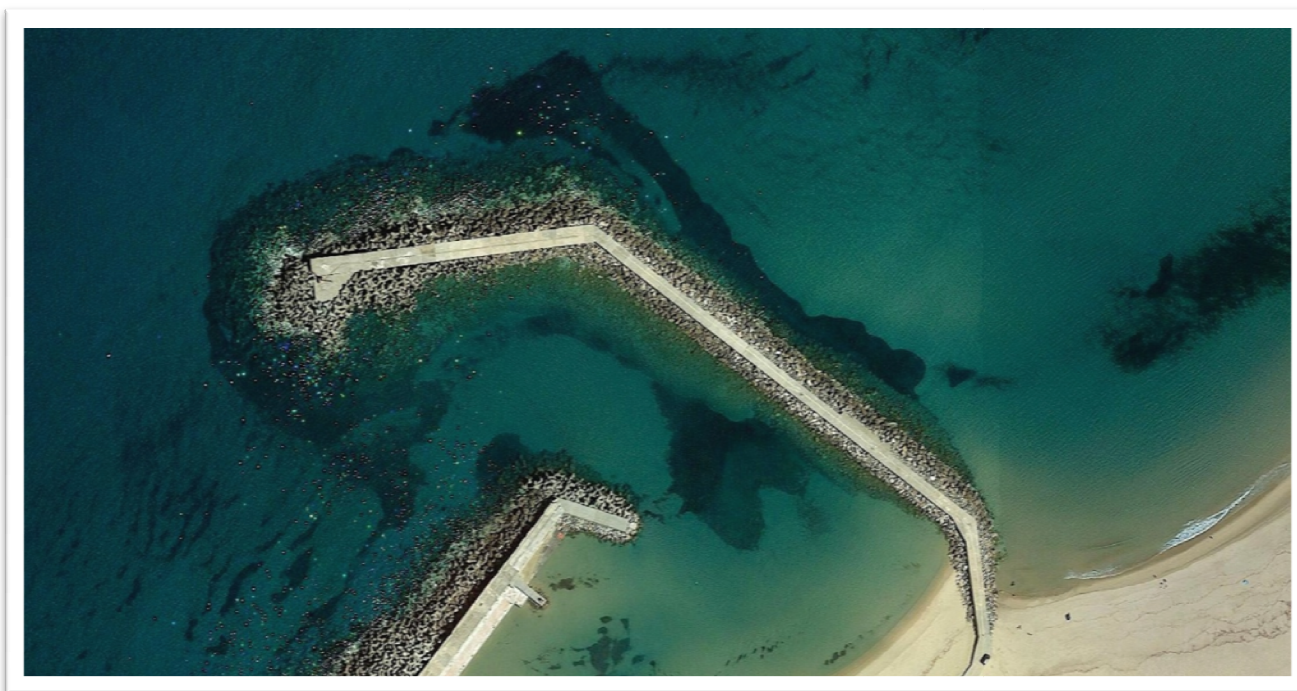
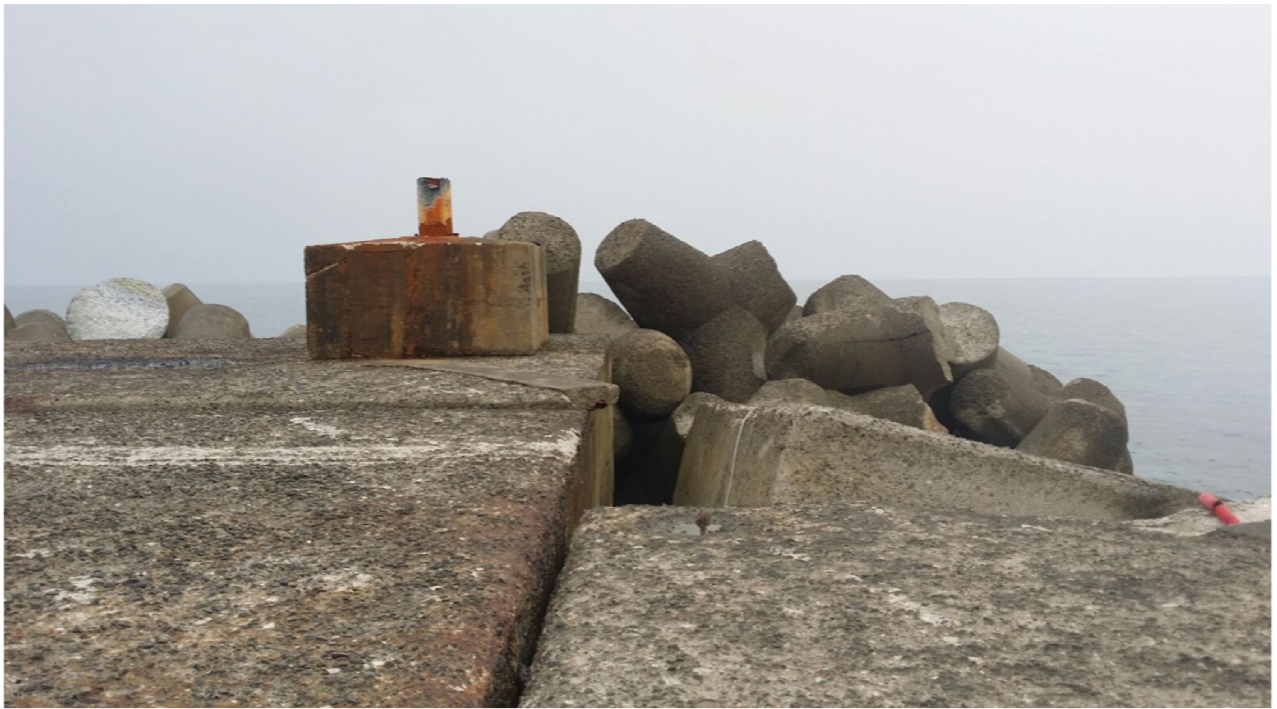
L'azione erosiva esercitata dalle violente mareggiate ha causato segni di cedimento strutturale particolarmente evidenti. Nello specifico si è evidenziato l'inghiottimento e la successiva dispersione dei tetrapodi che costituivano la mantellata di protezione del massiccio di cui sopra, esponendo il massiccio medesimo e la relativa base di appoggio, costituita prevalentemente da elementi lapidei, all'azione dinamica e spesso violenta del moto ondoso.

Il massiccio, ormai privato della funzione protettiva della mantellata dei tetrapodi, ha manifestato segni di cedimento dapprima minimi, seppur pericolosi e tali da rendere percepibile la problematica, e negli ultimi mesi decisamente maggiori e tali da rendere uno dei due massicci un corpo estraneo al resto del porto, privo di ogni sua funzionalità strutturale e necessario di un intervento urgente di messa in sicurezza.

La natura sabbiosa del fondale non ha aiutato nella tenuta strutturale della parte interessata.

Tra le varie ipotesi prese in esame per una idonea manutenzione straordinaria del massiccio terminale, si è optato per una scelta che prevede le seguenti lavorazioni:

- Demolizione totale del massiccio terminale, di area pari a 66,50 mq e volume pari a 133,00 mc, utilizzando il materiale di risulta per la protezione del nuovo massiccio in costruzione;

- Armatura del massiccio terminale con pannellatura metallica per casseri o paratie, realizzata con lamiera da mm 3, intelaiata perimetralmente e rinforzata nella specchiatura interna con profilati metallici a U, a L o a T;

- Getto di calcestruzzo cementizio di cemento pozzolanico Rck 35 classe di esposizione XS3 per la costruzione del massiccio in progetto;
- Fornitura e Posa in opera di segnalamento marittimo luminoso a luce fissa (rossa o verde) costituito da un palo di diametro di 20 cm in acciaio rastremato tipo Dalmine, zincato, senza saldature, avente altezza fuori terra di 6,00 metri lineari, completo di scaletta salvavita in acciaio zincato; compresa la demolizione del calcestruzzo per l'incasso della parte metallica idonea.
