Relazione di analisi relative ad alcune prescrizioni del Parere della Regione Veneto, rilasciato in data 05/06/17, inerenti alla Procedura di V.I.A. Statale (D.Lgs n. 152/2006 e ss.mm.ii., L.R. n. 10/1999 e ss.mm.ii., DGR n. 572/2013).

Aeroporto Valerio Catullo di Verona Villafranca S.p.A.

**Impianti elettrici
Relazione tecnica**

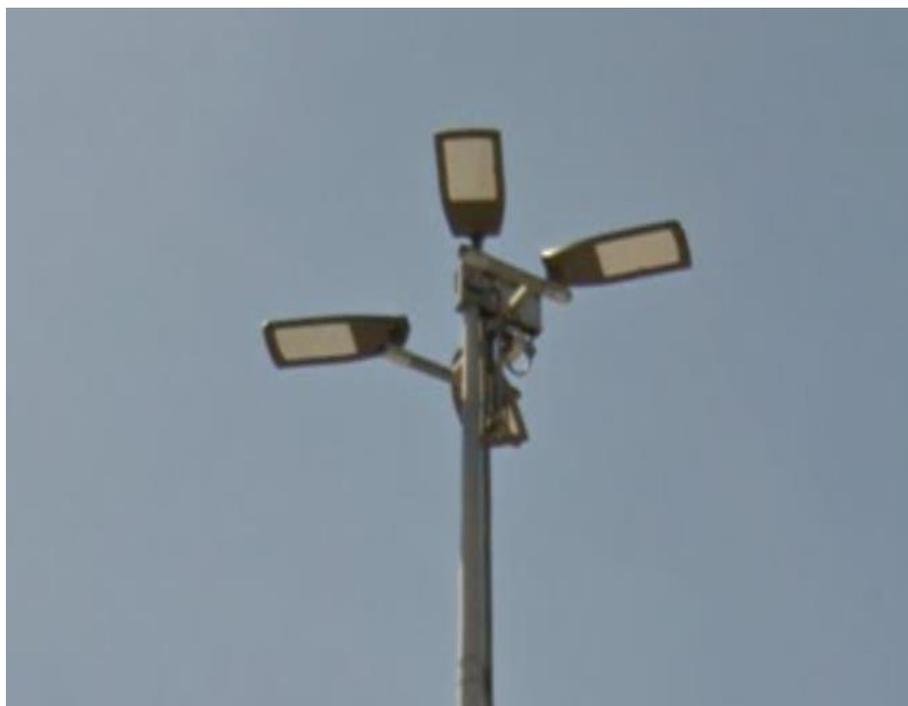
FIGURA 02

Ad eccezione di n.2 torri faro esistenti, parcheggio P4, che hanno lampade al sodio alta pressione con potenza pari a 400W, le restanti torri faro sono state oggetto, negli ultimi anni, di riqualificazione energetica.

La riqualificazione energetica adottata ha comportato la sostituzione delle lampade esistenti con corpi lampada a tecnologia LED, la cui temperatura di colore non supera i 5700°K e che gli apparecchi illuminanti previsti hanno emissione verso l'alto nulla "cut-off".

Le due torri faro esistenti del parcheggio P4 invece, verranno riqualificate attraverso sorgenti a LED entro il 2020.

Per garantire la corretta illuminazione del parcheggio e il suo utilizzo in sicurezza, l'intervento di orientamento dei corpi lampade posti sulle n. 02 torri faro dell'area land side (parcheggio P4) sarà effettuato contestualmente alla sostituzione delle lampade con tecnologia a LED entro il 2020, termine entro il quale verranno riqualficate anche le 02 torri faro (dell'area tecnica), dotandole di nuovi corpi lampada con tecnologia a LED.

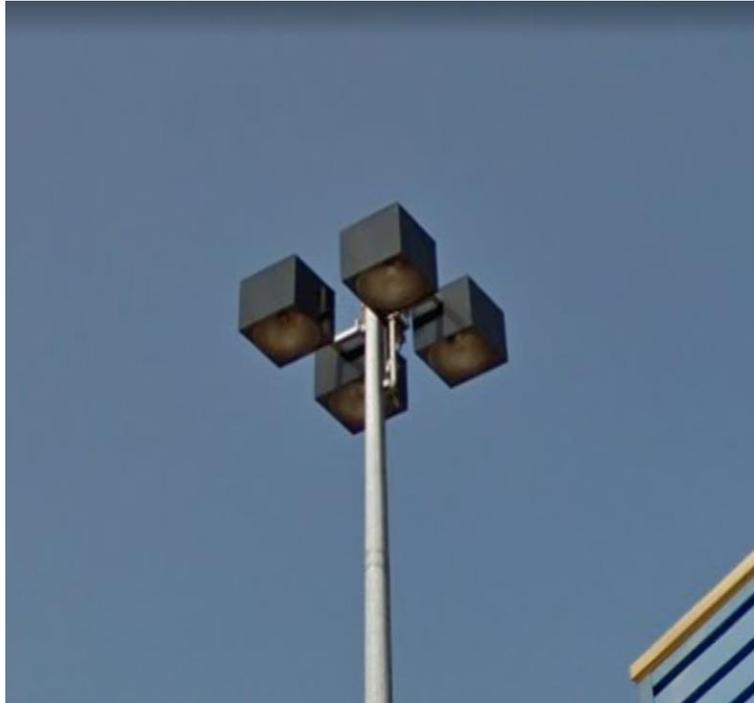
FIGURA 03 AREA TECNICA

All'interno dell'area tecnica sono presenti n.2 torri faro con lampade al sodio alta pressione con potenza pari a 400W.

I corpi lampada rispettano i requisiti richiesti dalle prescrizioni, ciò nonostante le torri faro verranno riqualficate attraverso sorgenti a Led entro il 2020.
