SITO/LOCALITA' Cengio (SV)	N° DOC. 120007-ENG-R-RV-1154	PVI: 120007	N° COMMESSA RE-1207-BSCG-3-I	
	Bonifica delle aree golenali (Zona A3 ed Aree Pubbliche) Relazione di sintesi a supporto del collaudo della bonifica dei terreni e variante al Progetto di Bonifica			Pag. 1 a 91

Sito ex-Acna di Cengio (SV)

Bonifica delle aree golenali (Zona A3 ed Aree Pubbliche)

Relazione di sintesi a supporto del collaudo e della certificazione della bonifica dei terreni

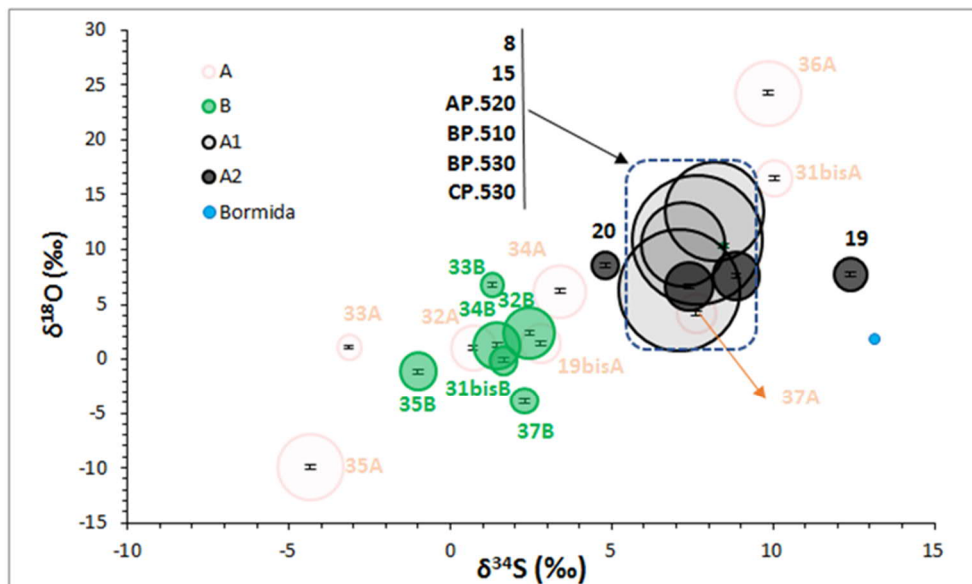
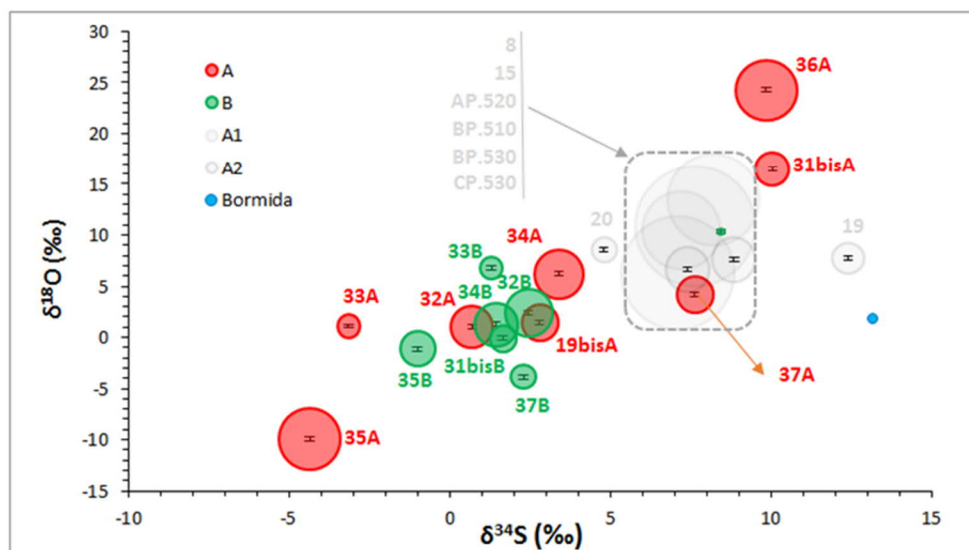
Tale aspetto è compatibile con processi biodegradativi della contaminazione in condizioni fortemente anossiche, risultato questo coerente con quanto già osservato nel contesto dell'analisi mineralogica illustrata nel precedente paragrafo.

Figura 7: Risultati di ^{18}O e ^{34}S del solfato disciolto, dati di Marzo e Giugno: in verde sono rappresentati i valori per piezometri B, in rosso A e in nero e bianco i piezometri per le aree A1 e A2 rispettivamente; la grandezza dei simboli è proporzionale alla concentrazione del solfato. Per maggior comprensione sono considerati, nel grafico in alto, i confronti tra i dati nel riporto interno e quelli nel riporto esterno (ponendo quelli in marna in trasparenza) e nel grafico sotto i dati del riporto e della marna in area A3. Si osservi come i dati relativi al riporto (b) in zona A3 abbiano sempre valori diversi e più impoveriti per Ossigeno e Zolfo rispetto ai valori registrati nei piezometri in area A1 e A2 dando evidenza che non possono derivare da essi. I dati in marna sono molto più distribuiti per i

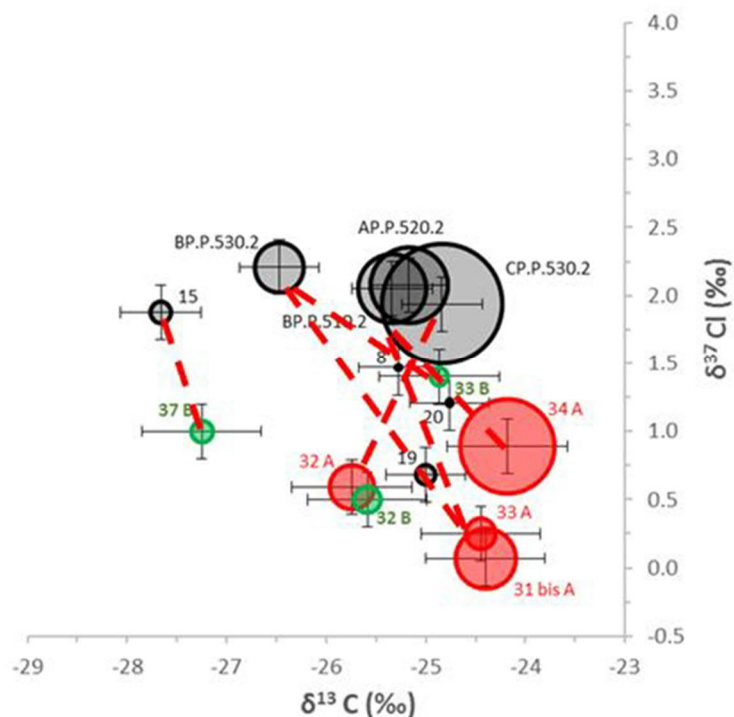
probabili effetti di biodegradazione già osservati per questa matrice che comportano un arricchimento, visibile in particolare per il P36A e il P31bis.

Figura 8: Dual isotope plots ^{13}C e ^{37}Cl -MCB per il MCB, valori medi per le campagne di marzo e giugno. Con una linea tratteggiata in rosso sono stati messi in evidenza i trend che mostrano valori di $\delta^{13}\text{C}$ e/o $\delta^{37}\text{Cl}$ impoveriti all'esterno (verde riporto, rosso marna) se confrontati con il corrispettivo punto di confronto interno (grigio) e che danno dunque evidenza che non vi possa essere una provenienza dall'interno verso l'esterno della cinturazione. La dimensione dei cerchi è funzione della concentrazione.

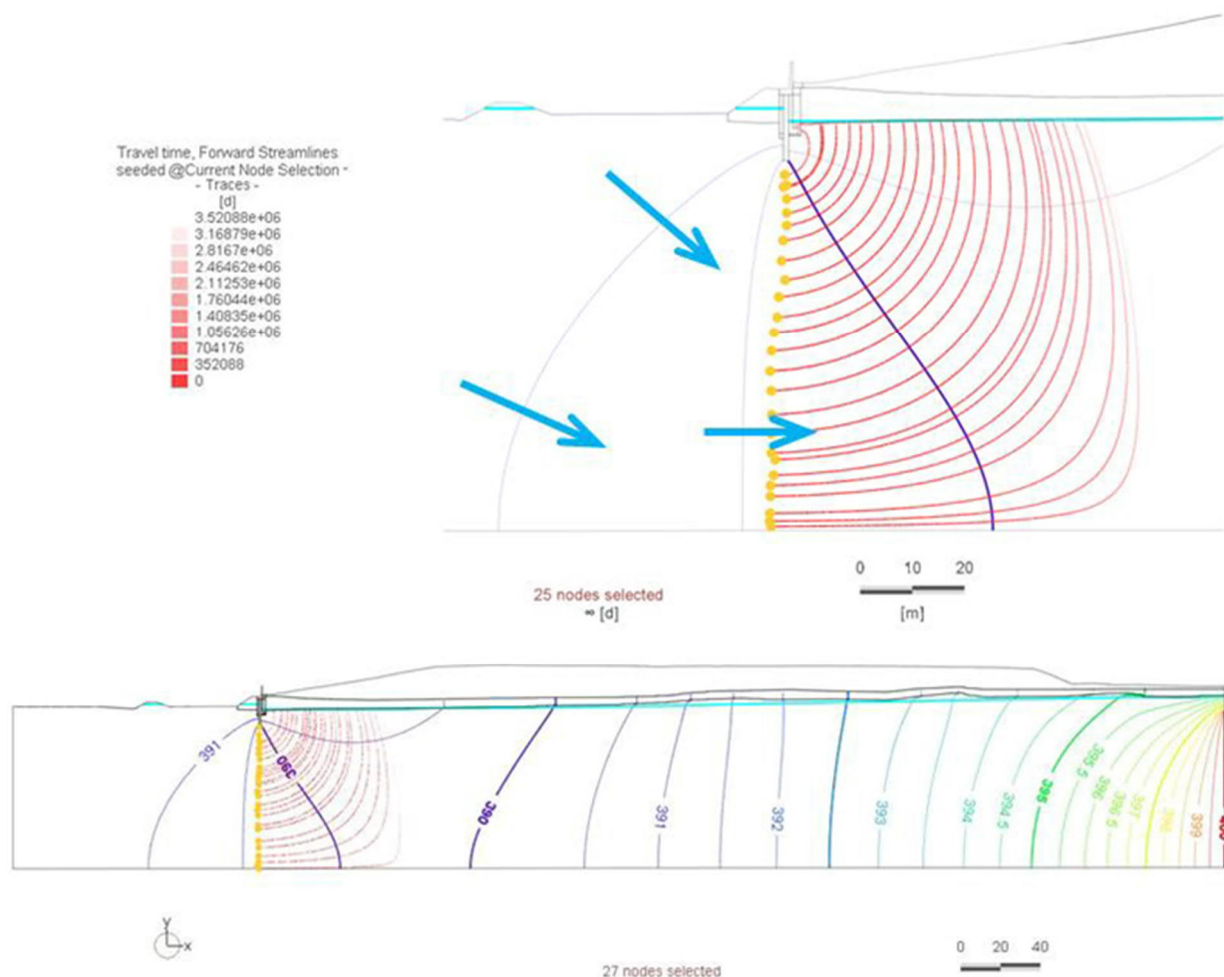
Figura 12: Sezione 1, campo piezometrico nello scenario post operam con capping, e linee di flusso (forward) con origine dai particelle sulla verticale della barriera. Si noti a ogni profondità l'assenza di linee di flusso dirette dall'interno verso l'esterno del sito.

Tramite i modelli a scala di dettaglio, è stato simulato lo scenario di malfunzionamento del sistema (cosiddetto "worst case scenario"), ipotizzando l'interruzione incidentale dei pompaggi dalla trincea e di contestuale assenza di flusso in Bormida, da cui deriva l'attivazione del massimo gradiente idraulico diretto verso l'esterno dell'area confinata.

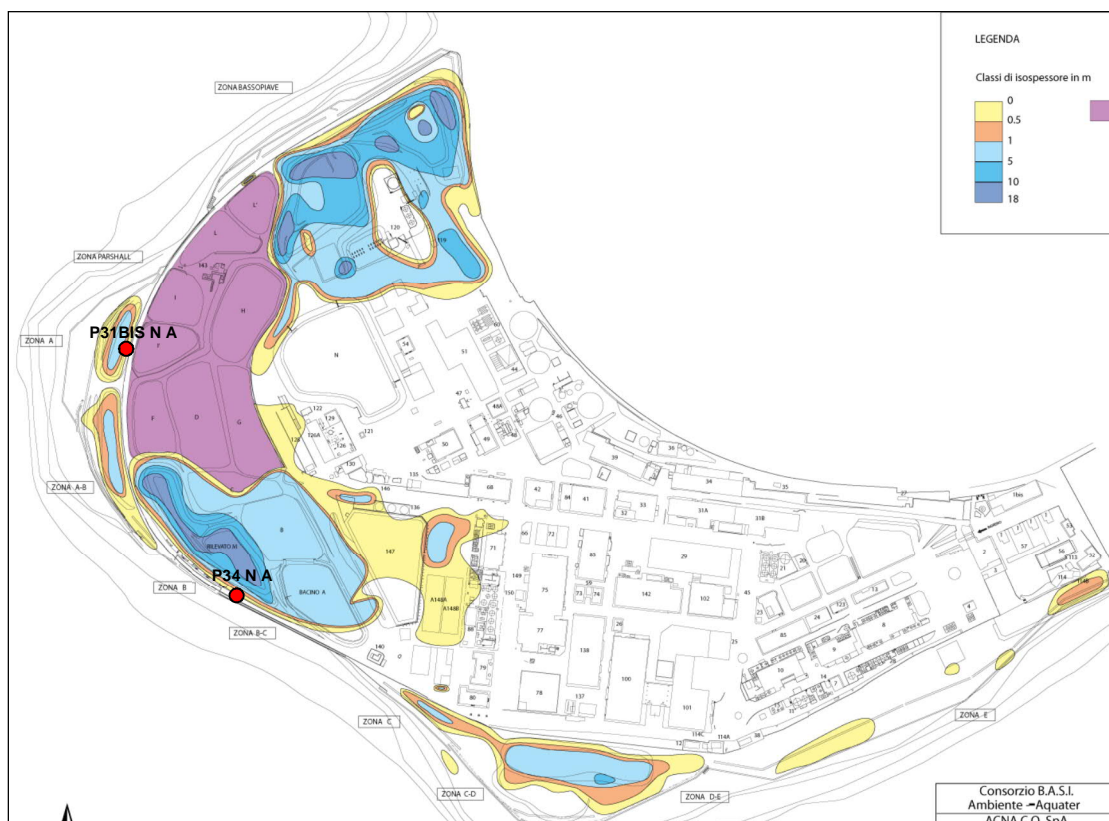
Come già riportato nei precedenti paragrafi, sulla base degli studi di approfondimento effettuati, tale carico di inquinanti è da attribuirsi alla contaminazione presente come residuale all'interno delle microfessure, ivi penetrata per decenni a causa degli accumuli di materiali e terreni contaminati effettuati nelle stesse aree in periodi antecedenti alla gestione del sito da parte di Syndial. La quantità di contaminazione contenuta nelle marne è molto ridotta in ragione della bassissima porosità della formazione litoide. Inoltre, tale contaminazione è caratterizzata da sostanziale assenza di mobilità per la bassissima conducibilità idraulica della formazione litoide marnosa e per le caratteristiche di adsorbimento dei materiali argillosi.

In generale, i piezometri intestati nell'ammasso marnoso che presentano il maggior carico di contaminanti sia in ordine alle famiglie di composti presenti, sia in ordine ai valori di concentrazione rilevati, sono il P_34 N_A e il P_31BIS N_A, ubicati in zona Collinetta Ovest e a Sud della stessa.

Figura 13: spessori dei residui di lavorazione (tratta da: "Carta degli spessori dei residui di lavorazione industriale e dei materiali non inerti (Rif. Annesso 1, Fig. 5.1.2.U e Rel 12/1802AO, Consorzio BASI, Marzo 2001)")

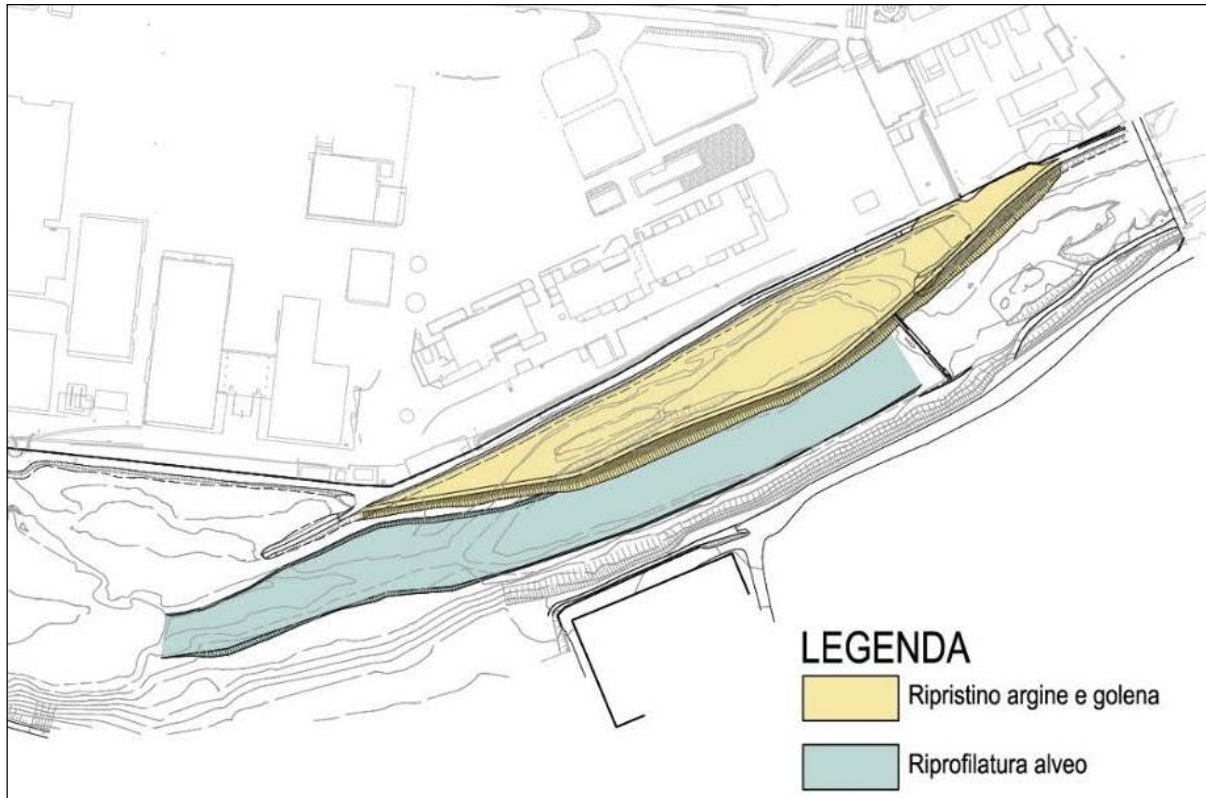
Figura 15: Planimetria sistemazione area golenale

Gli eventi di piena verificatisi nel 2011 e 2016 hanno determinato il danneggiamento delle opere arginali realizzate nell'ambito degli interventi di bonifica della zona A3 – Aree golenali ed aree pubbliche. In particolare, si è registrata una rottura estremamente significativa del rilevato arginale, in corrispondenza dell'intersezione con la briglia in calcestruzzo esistente, nella cosiddetta "Zona E", che

La soluzione individuata ha tenuto conto di diversi fattori:
