S.P. ex S.S. n. 415 "PAULLESE"
AMMODERNAMENTO TRATTO "CREMA-SPINO D'ADDA"

LOTTO N. 3 - "NUOVO PONTE SUL FIUME ADDA"
LAVORI DI RADDOPPIO DEL PONTE SUL FIUME ADDA
E DEI RELATIVI RACCORDI IN PROVINCIA DI CREMONA E LODI

livello:	PROGETTO DEFINITIVO	codice CUP:	G41B03000270002
elaborato:	O.A. N.2 - PONTE "ASBURGICO" CONSOLIDAMENTO E RINFORZO RELAZIONE GENERALE	codice:	PS.01.01
		allegato n.:	12.1
IL PROGETTISTA SPECIALISTICO	IL PROGETTISTA GENERALE	IL RESPONSABILE DEL PROCEDIMENTO	data
(Ing. Fabio Scaroni)	(Ing. Davide Pisana)	(Ing. Roberto Vanzini)	27 MAG. 2016

INTERVENTI DI CONSOLIDAMENTO E MANUTENZIONE PER IL MANTENIMENTO E LA CONSERVAZIONE DEL PONTE STORICO DI BISNATE

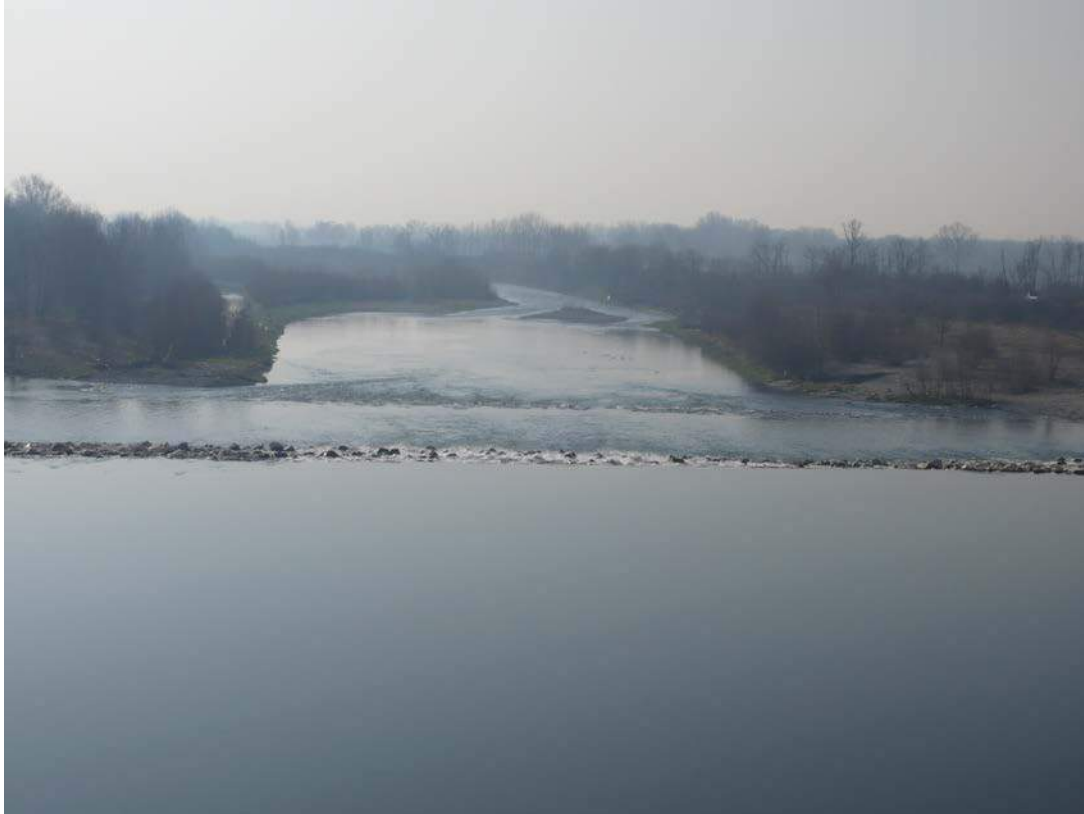
Inoltre un ulteriore provvedimento adottato in passato è stato quello di realizzare poco a valle del ponte una soglia che mantenesse e stabilizzasse a monte la quota iniziale dell’alveo.

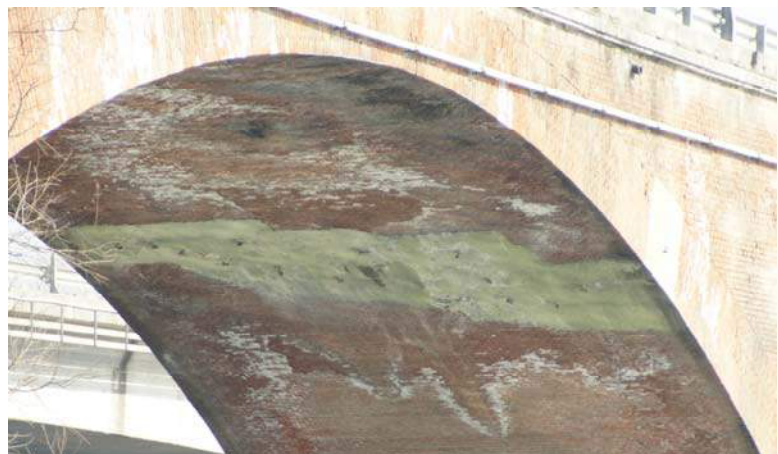
Come si può notare in figura 2.2.2, sulle campate adiacenti alla pila 3 in passato è stato eseguito un intervento atto a ripristinare l'integrità della muratura fessurata in conseguenza ad un cedimento subito dalla pila 3. L'entità del cedimento è stato rilevato in circa 9 cm, come visibile nella sezione relativa al rilievo topografico riportata in un elaborato specifico, e l'intervento è stato esteso a tutta la larghezza dell'arco.

Fig. 2.2.2 – Intervento di ripristino della zona fessurata in seguito al cedimento della pila 3.

Tale cedimento ha provocato uno stato tensionale nelle campate adiacenti alla pila 3 tale da determinare uno stato fessurativo che ha reso in passato necessario un intervento di ripristino della sezione mediante iniezioni.

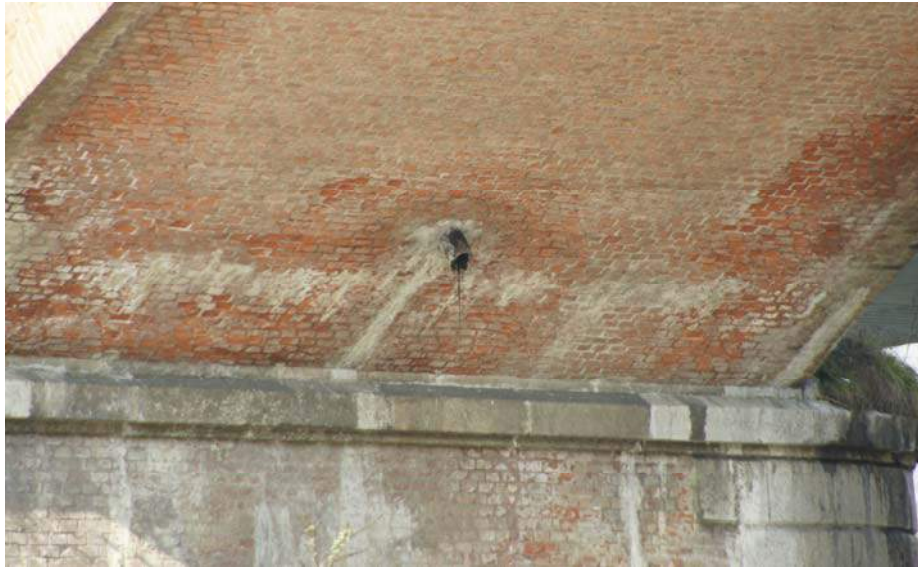
Lo stato dei doccioni di scarico delle acque è vario: si trovano infatti doccioni che paiono in buono stato (Cfr. fig. 2.2.3.) e doccioni che risultano completamente intasati da vegetazione, come evidente dalla figura 2.2.4. L'intasamento dei doccioni provoca l'accumulo di acqua all'interno della struttura del ponte, rilevato dalle indagini, aumentando il carico sulla struttura.

Fig. 2.2.3 – Doccione di scarico delle acque.

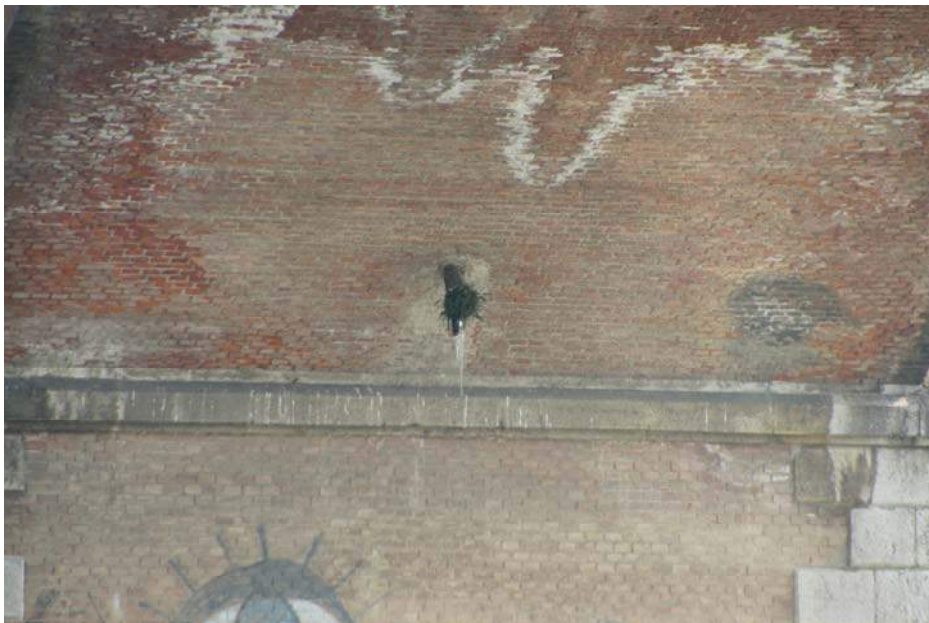
Fig. 2.2.4 – Doccione di scarico delle acque intasato.

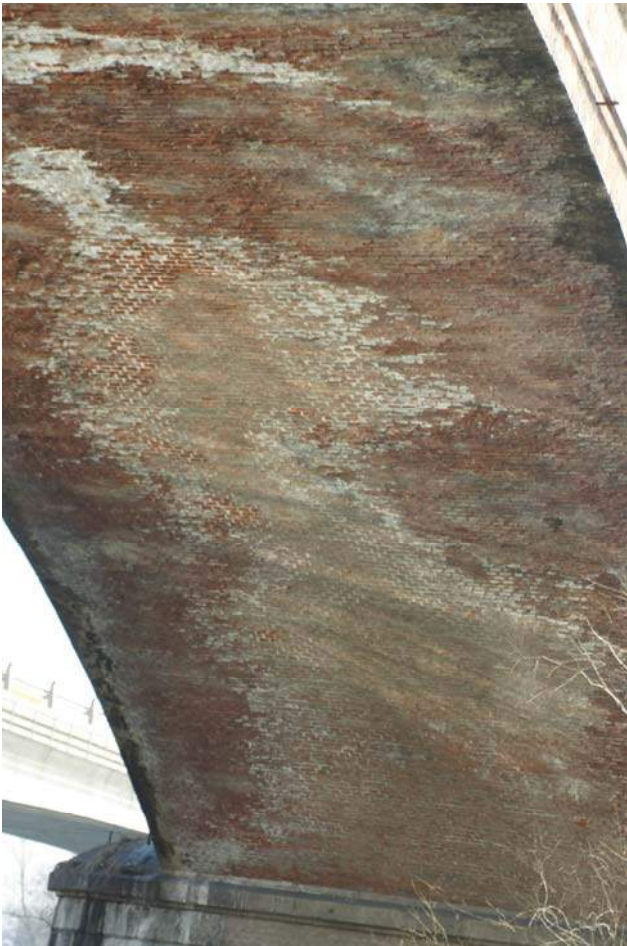
Complessivamente la muratura appare in buono stato, con zone di locale degrado probabilmente dovuta all'umidità determinata dall'acqua ristagnante all'interno della struttura (Cfr. Fig. 2.2.5 e 2.2.6).

Fig. 2.2.5 – Stato della muratura in corrispondenza dell'arco.

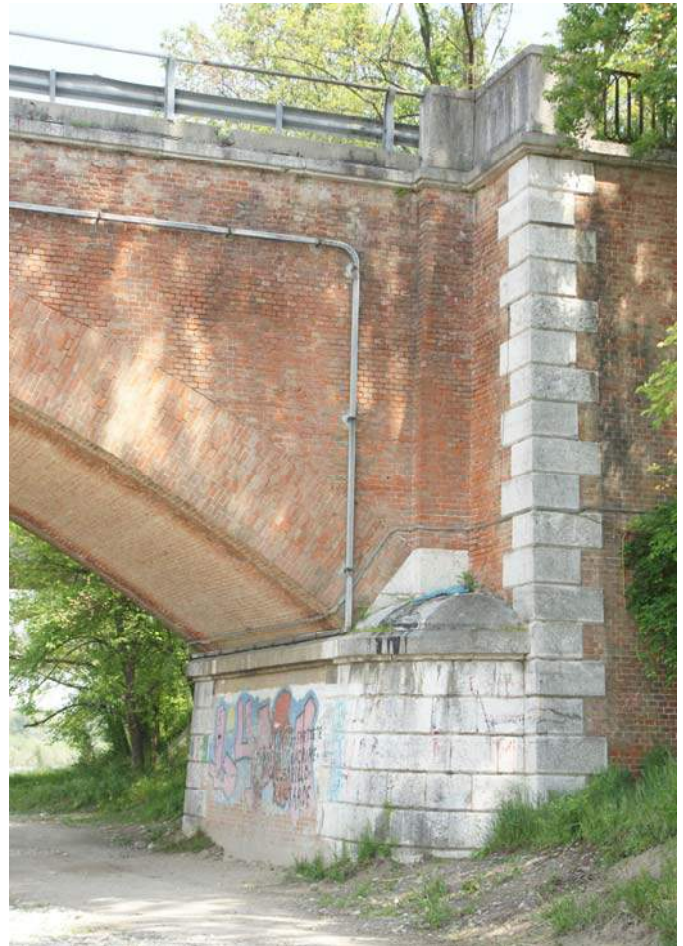
Fig. 2.2.6 – Stato della muratura in corrispondenza della spalla.

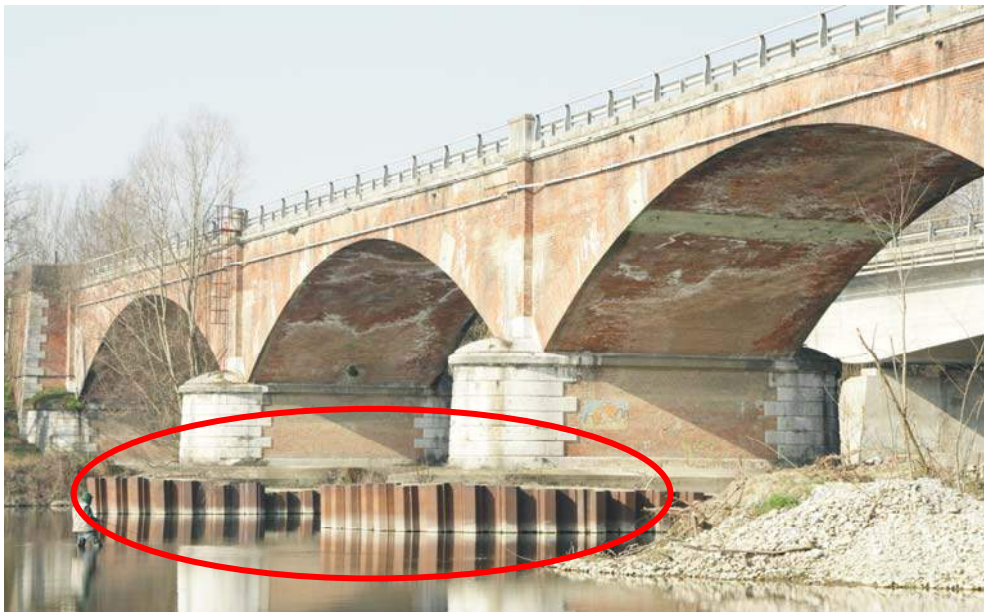
Per quel che riguarda le pile e le sue fondazioni, i rilevanti fenomeni di erosione cui sono state soggette negli anni, hanno seriamente compromesso la stabilità del ponte.

In particolare le pile 3 e 4, che si trovano in alveo per i livelli idrici ordinari, sono state recentemente cinturate con una corona di palancole e getto interno di calcestruzzo (Cfr. Fig. 2.2.7).

Fig. 2.2.7 – Consolidamento delle pile 3 e 4 mediante palancole.

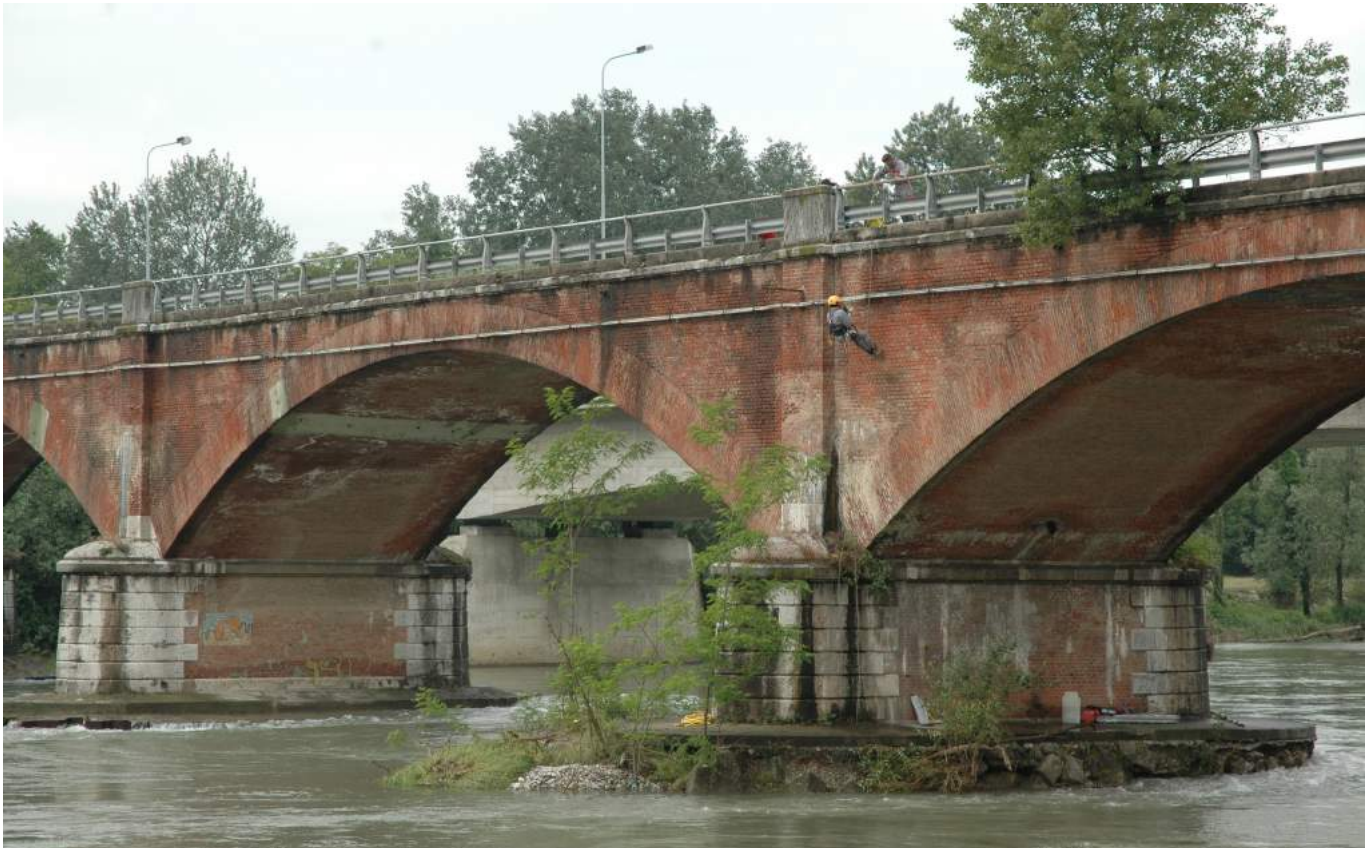
Ripresa fotografica della calata alla base della pila 2

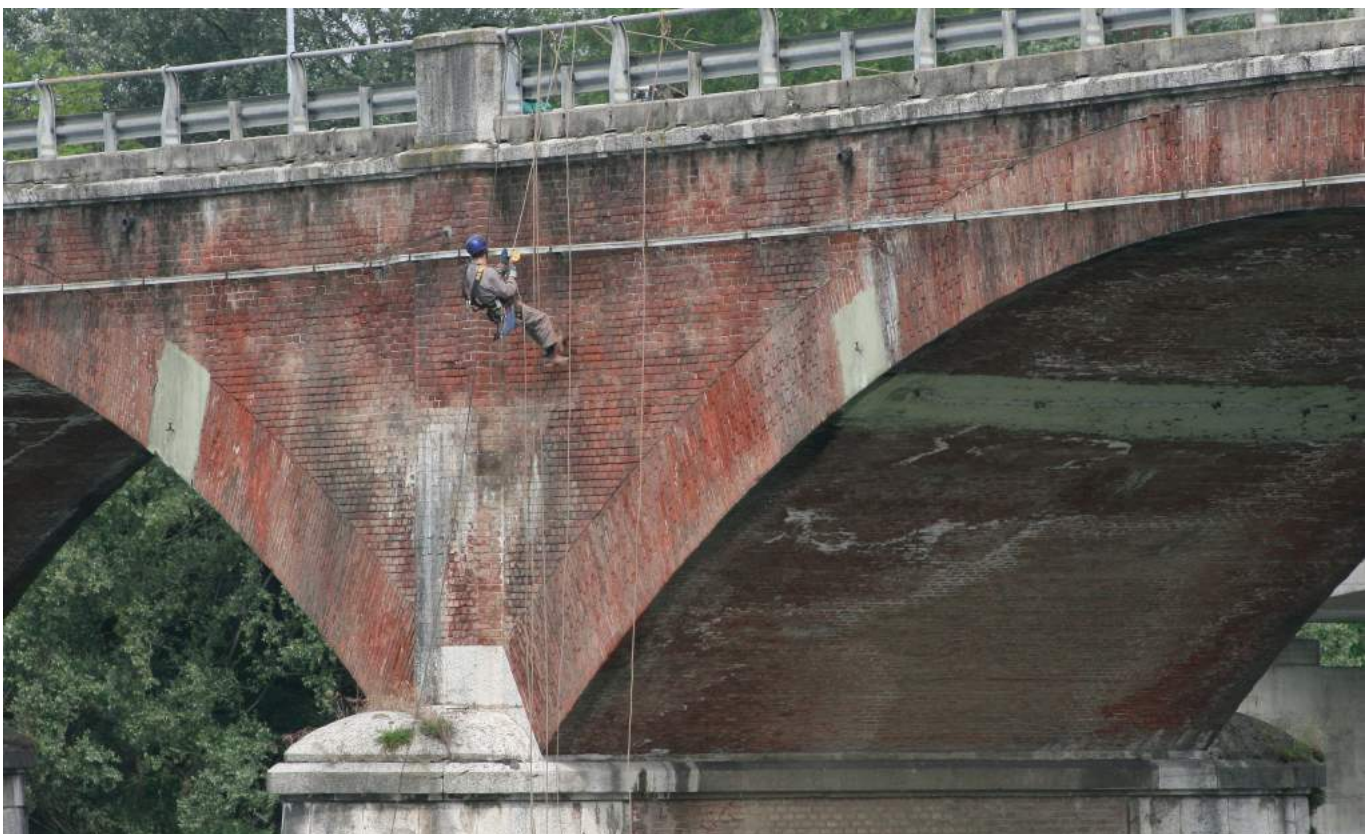
Ripresa fotografica della calata alla base della pila 3
