**S.P. ex S.S. n. 415 "PAULLESE"**  
**AMMODERNAMENTO TRATTO "CREMA-SPINO D'ADDA"**

**LOTTO N. 3 - "NUOVO PONTE SUL FIUME ADDA"**  
**LAVORI DI RADDOPPIO DEL PONTE SUL FIUME ADDA**  
**E DEI RELATIVI RACCORDI IN PROVINCIA DI CREMONA E LODI**

0	prima emissione		APRILE 2016
emissione	descrizione	disegnato	data emissione
livello: <b>PROGETTO DEFINITIVO</b>		codice CUP: <b>G41B03000270002</b>	
elaborato: <b>O.A. n. 2 - Ponte "Asburgico"</b> <b>Relazioni e disegni per il rinforzo</b> <b>Interventi di restauro</b> <b>Relazione tecnica e storica</b>		codice: <b>27.17</b>	
		allegato n.: <b>12.5.17</b>	scala:
IL PROGETTISTA SPECIALISTICO	IL PROGETTISTA GENERALE	IL RESPONSABILE DEL PROCEDIMENTO	data <b>27 MAG, 2016</b>
(Arch. Massimo Masotti) 	(Ing. Davide Pisana) 	(Ing. Roberto Vanzini)

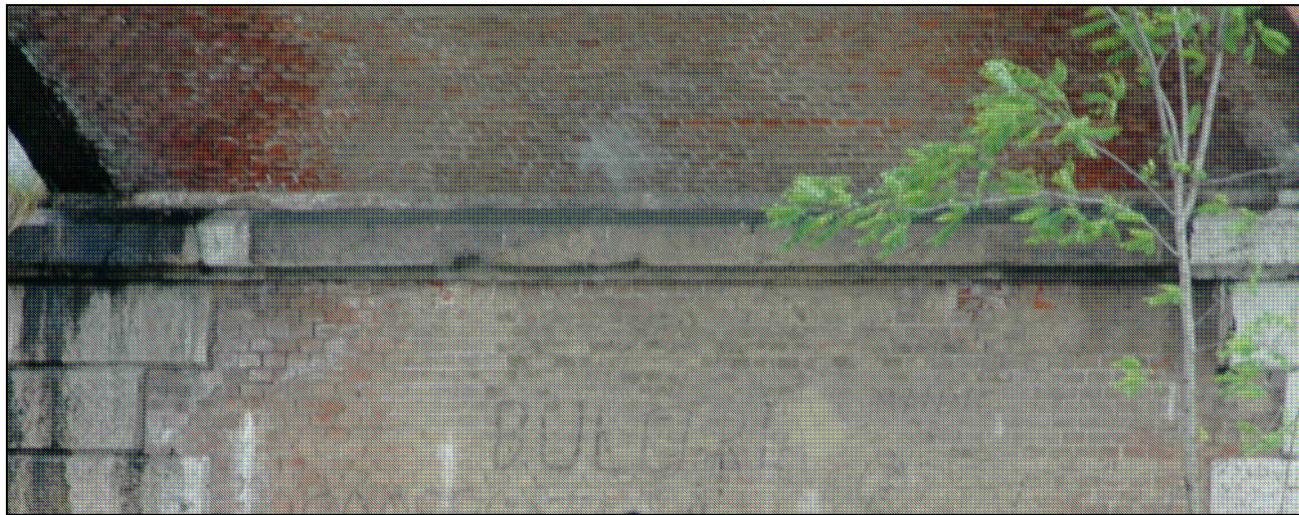
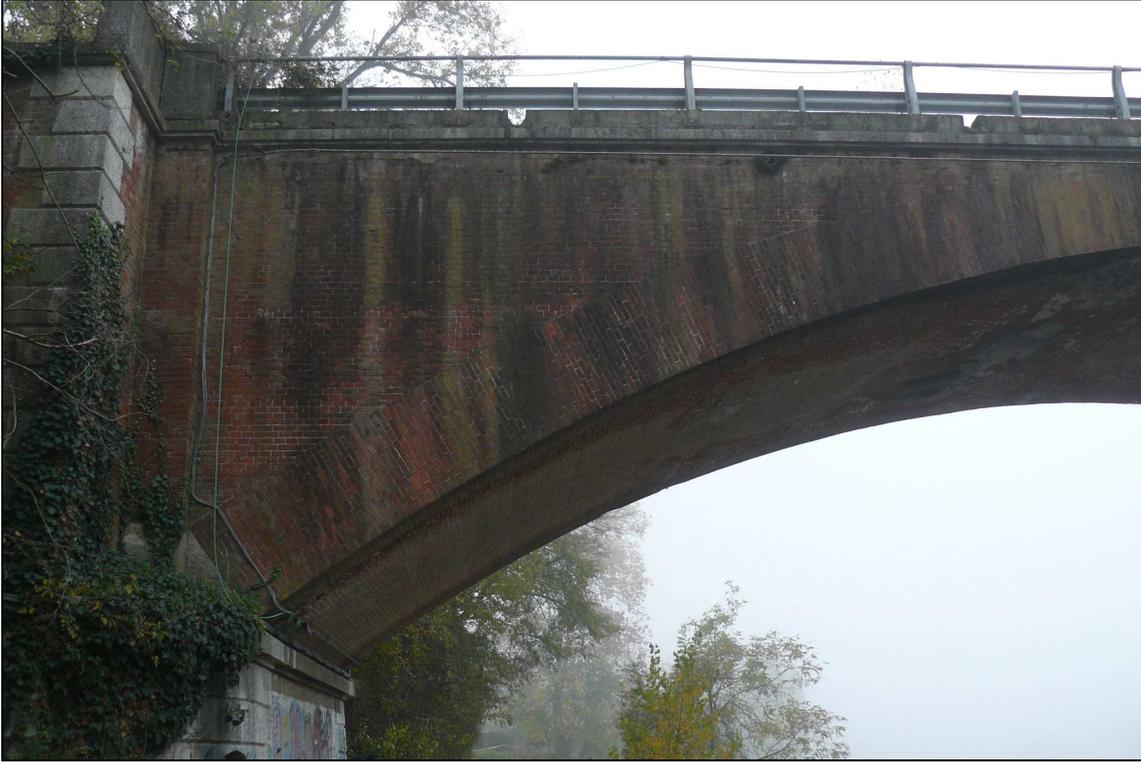
### *Patina biologica e vegetazione*

In molte parti della muratura e del rivestimento lapideo troviamo la patina biologica, che si presenta come uno strato sottile aderente alla superficie e di evidente natura biologica, di colore variabile (di norma verde) costituita prevalentemente da microrganismi cui possono aderire polvere, terriccio, ecc.

- le operazioni di disinfestazione, mediante l'applicazione di biocida e diserbante specifico e la rimozione della vegetazione; verranno rimosse le incrostazioni da attacchi biologici superficiali attraverso due cicli di biocida;
- le eventuali puliture a secco preliminari (se necessarie) di tutte o parti delle superfici esterne verticali e voltate, murature e rivestimenti lapidei;
- l'estrazione di sali solubili, fenomeno molto diffuso sulle superfici dell'intradosso delle volte delle diverse arcate del ponte;
- la pulizia complessiva mediante idrolavaggio a bassa pressione con una soluzione satura di bicarbonato di sodio o miscele di carbonati e successivo lavaggio finale.

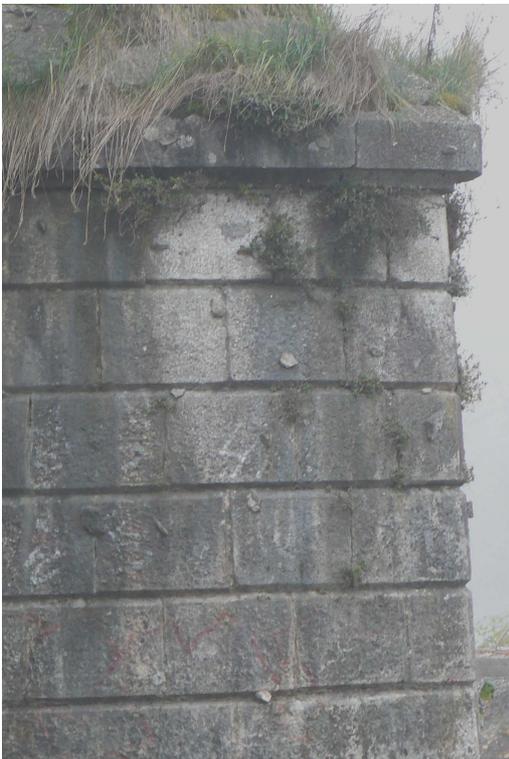
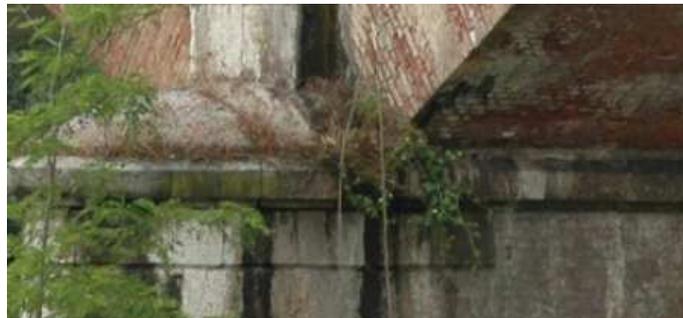
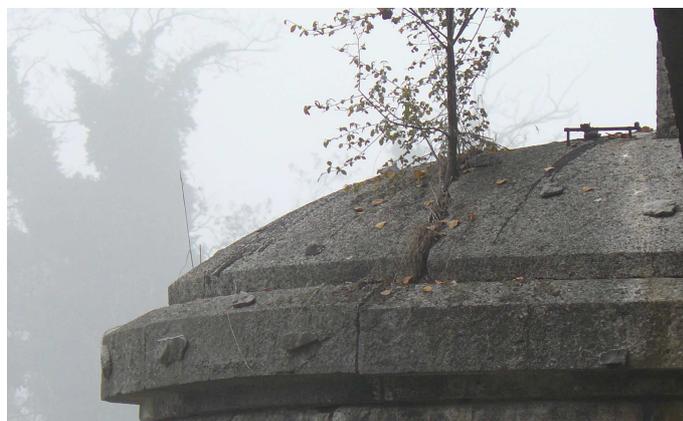
È frequente la presenza di vegetazione che si è formata crescendo nei giunti dei mattoni o del rivestimento lapideo.

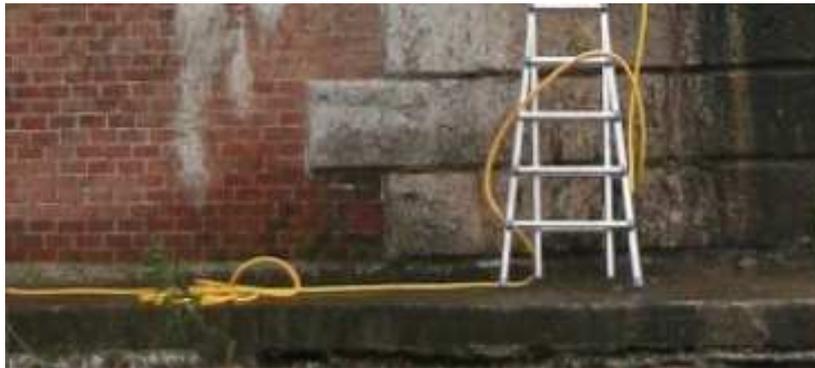
### *Umidità di risalita*

Si manifesta normalmente con un tono più scuro della parte bassa del tessuto murario e la forma è variabile in quanto dipende dalla provenienza dell'umidità che le genera e dalla composizione del tessuto murario.

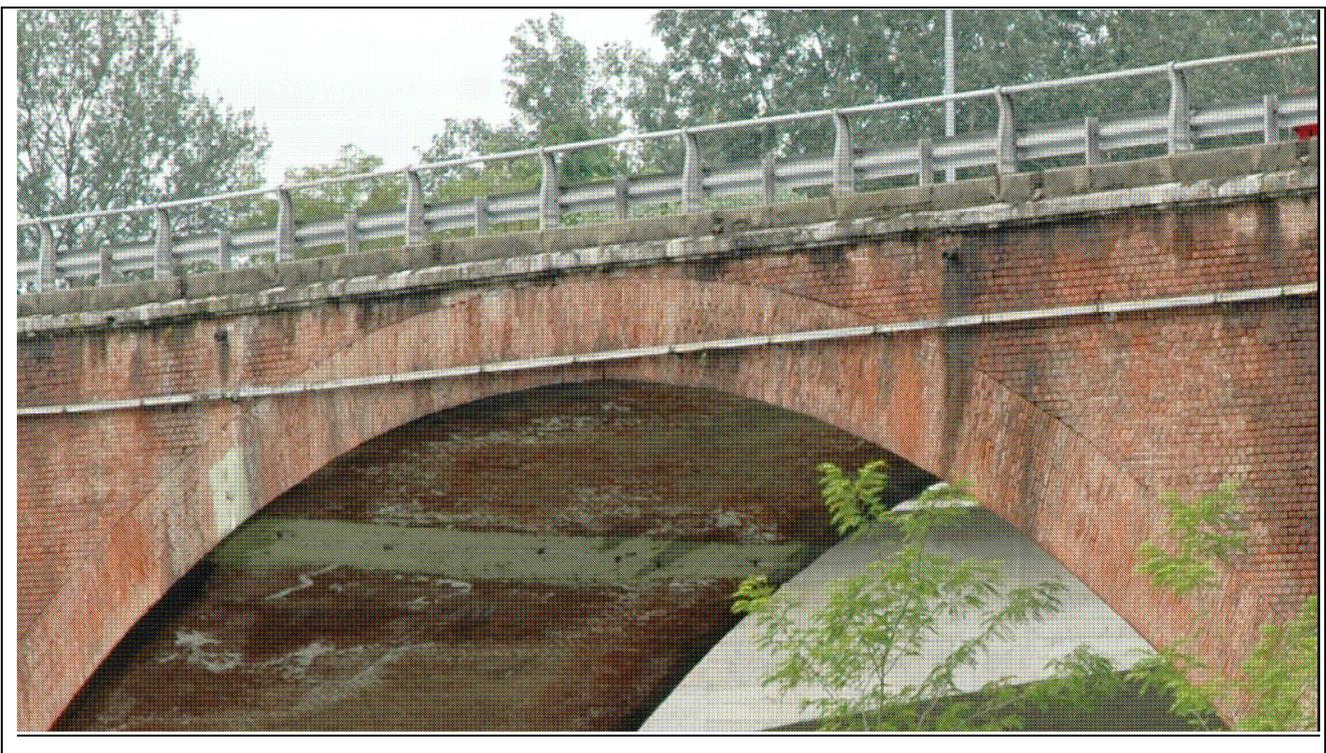
### *Macchie da dilavamento*

Lo scorretto deflusso delle acque meteoriche dal manto stradale ha causato la formazione di queste macchie; normalmente sono di colore scuro, ma possono essere anche di colore biancastro a causa di depositi di calcare.

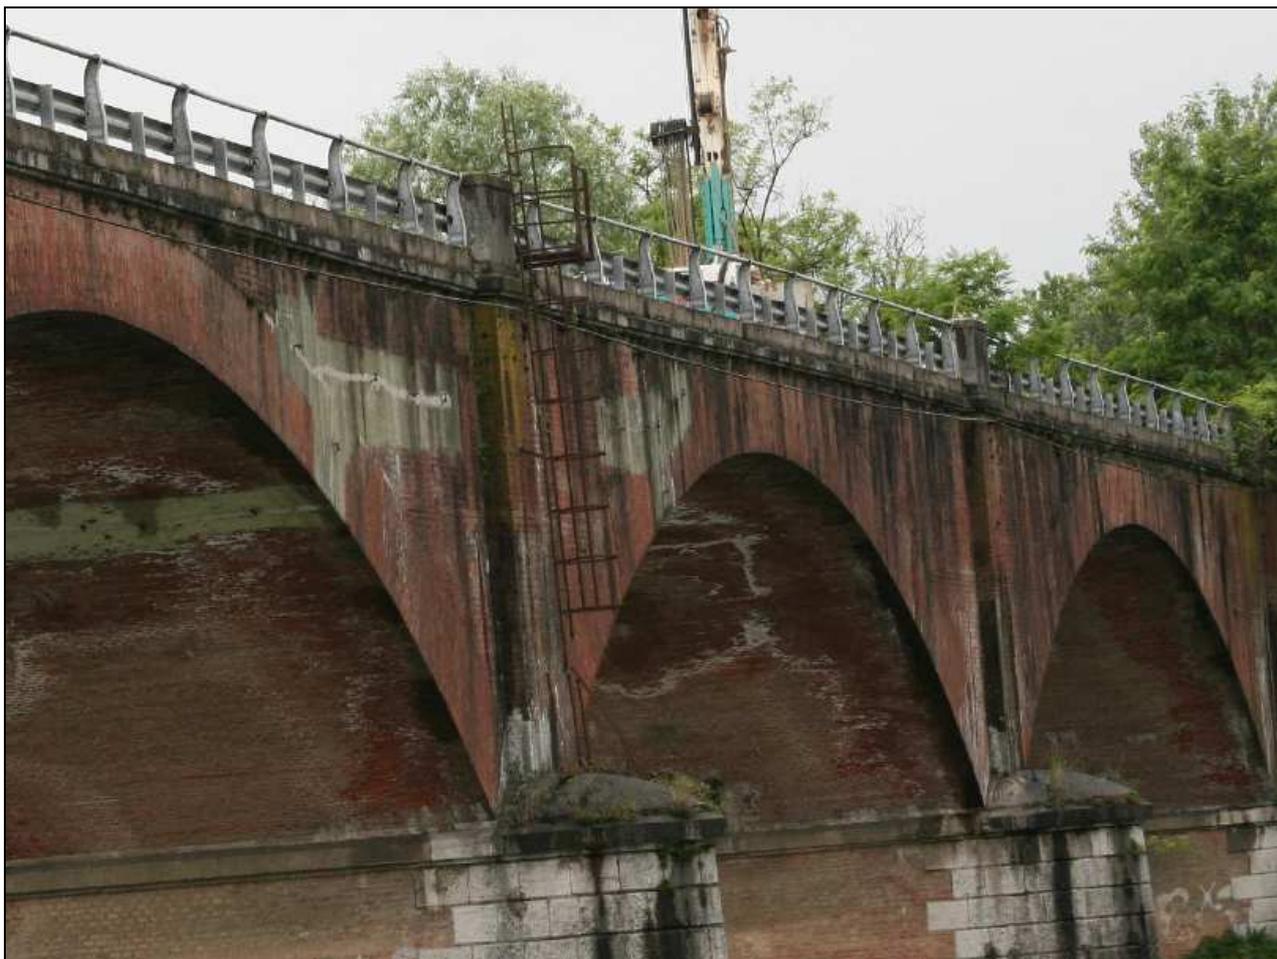
*In questa foto son ben visibili i fenomeni di degrado dovuti al dilavamento dell'acqua meteorica e della formazione di sali, in particolare sull'intradosso delle volte.*

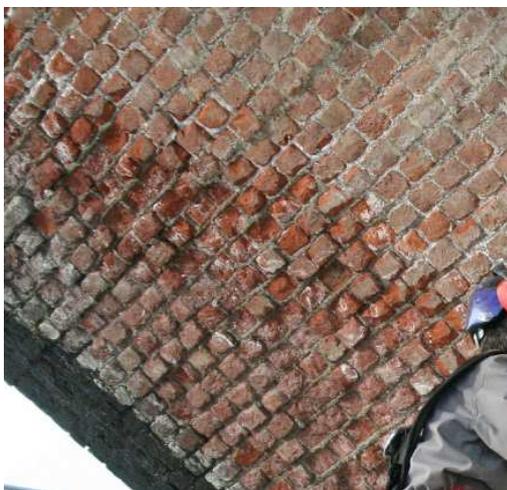
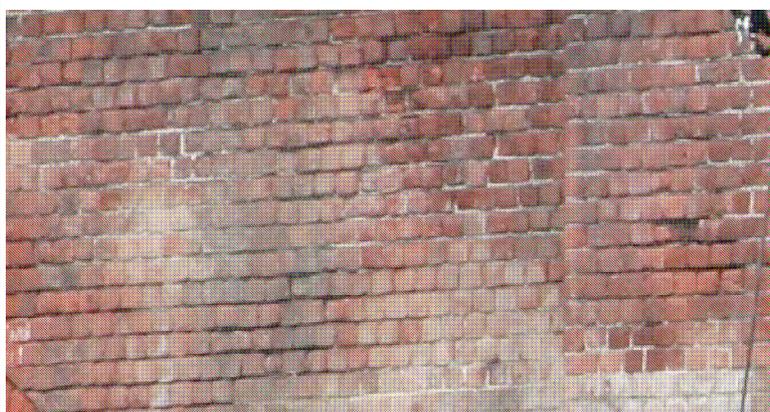
#### *Porzione di muratura mancante e fenomeni di polverizzazione*

Il difetto è determinato dalla mancanza o dalla rottura di mattoni e/o pietre che appartengono ad elementi strutturali, quali pile, spalle ed archi.

Le lacune presenti nel paramento murario sono riconducibili principalmente al lento deterioramento del mattone dovuto all'azione degli agenti atmosferici od alla presenza di vegetazione infestante che, associati all'umidità ed al gelo, portano ad una disgregazione del tessuto murario.

Si tratta della distruzione e polverizzazione dei giunti di malta o dei materiali lapidei costituenti la muratura stessa. Questo degrado è anche conseguente alla formazione di solfati sulla superficie della muratura, i quali sono solubili in acqua e quindi dilavabili.

- la risarcitura delle parti mancanti sia per il paramento murario sia per la parte di rivestimento lapideo; per la parte del paramento murario verrà fatta la ricostruzione delle parti mancanti con malta idonea per colorazione e granulometria con la lavorazione superficiale della stessa con stilatura ad imitazione della tessitura originaria; per le parti in pietra si opereranno eventuali tassellaure con materiale proveniente dalla cava originale nel caso la perdita di materiale comprometta la durabilità del paramento;

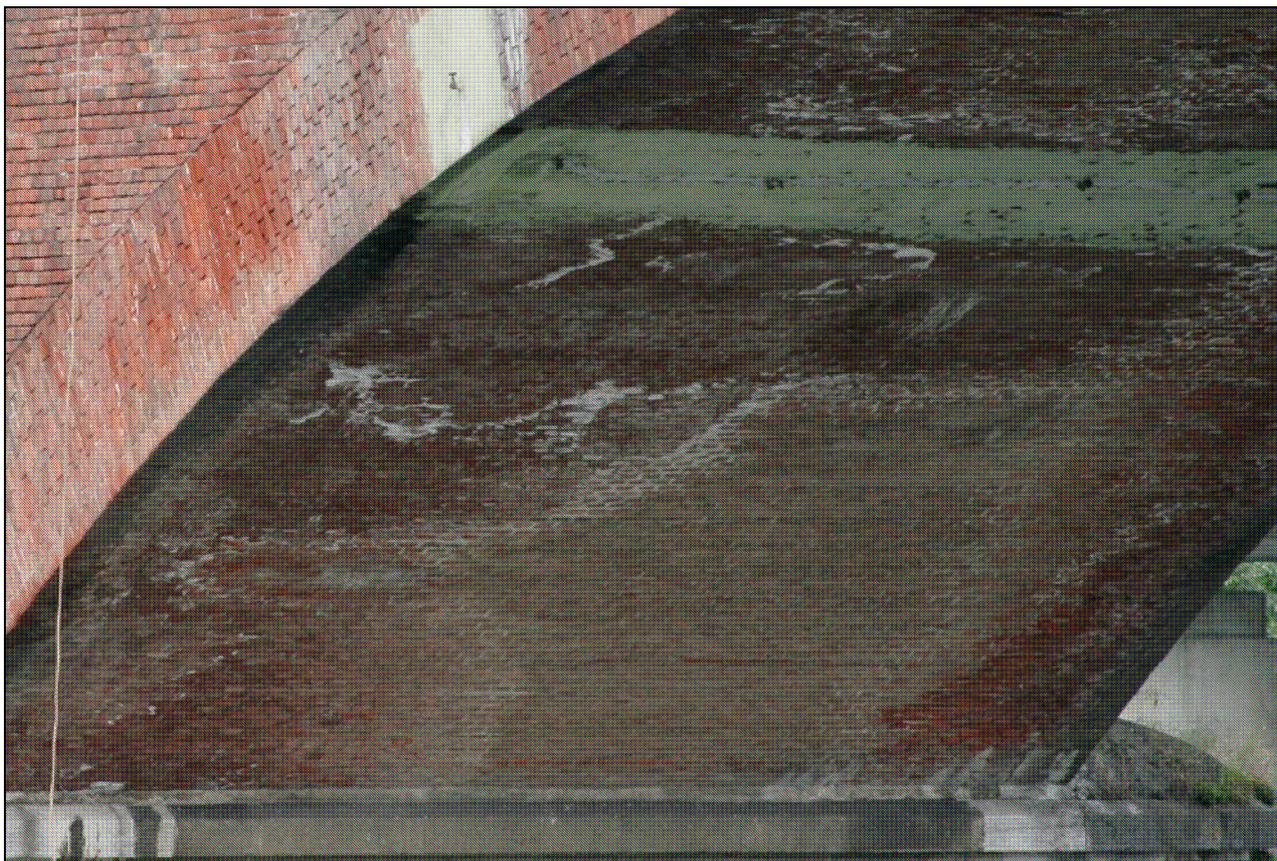
### *Efflorescenze*

Buona parte del paramento murario, soprattutto quello dell'intradosso delle volte, è caratterizzato dalla presenza di efflorescenze. Sono ben visibili macchie biancastre in diversi punti che denotano la presenza di sali. La causa principale che porta sulla superficie i cristalli salini è quella dell'infiltrazione dell'acqua piovana dalla struttura – proveniente dal manto stradale – che porta con se i sali e li deposita sul paramento murario.

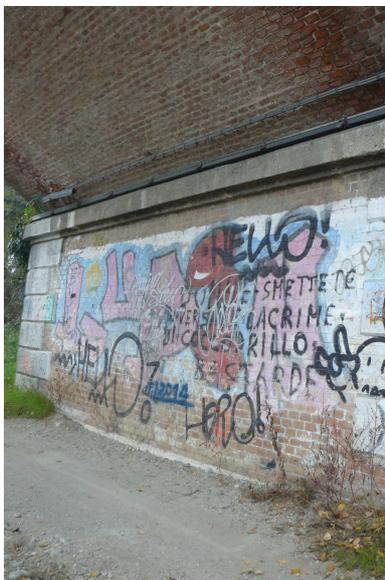
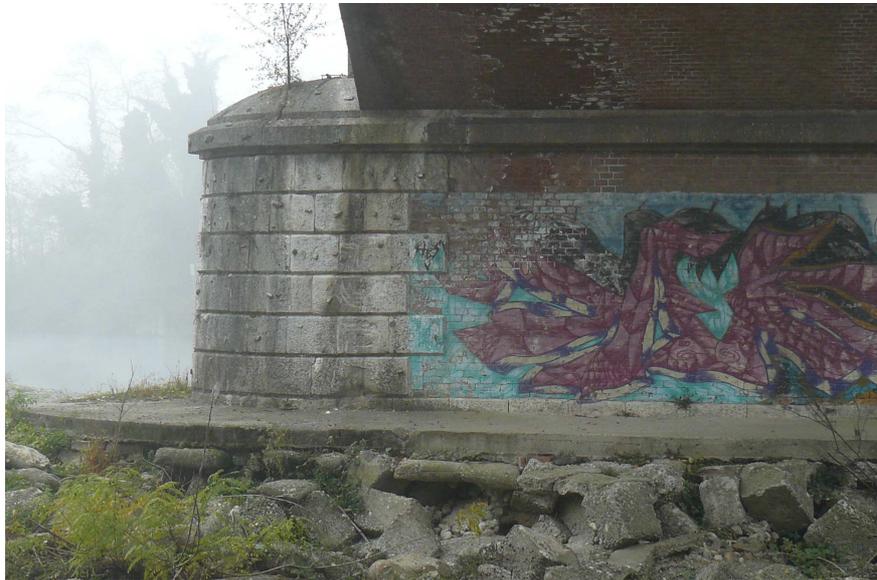
### Scritte

Su alcune rostri delle pile sono presenti delle scritte e dei *murales* eseguiti con vernici sintetiche di natura antropica.

In particolare verranno rimossi il guard-rail, il basamento in c.a. di ancoraggio della protezione e gli elementi metallici incongrui. Verranno rimossi, inoltre, i graffiti presenti su spalle e rostri delle pile del ponte, con formulati a base di solventi e tensioattivi pre la disgregazione degli ossidi coloranti delle vernici a spray.

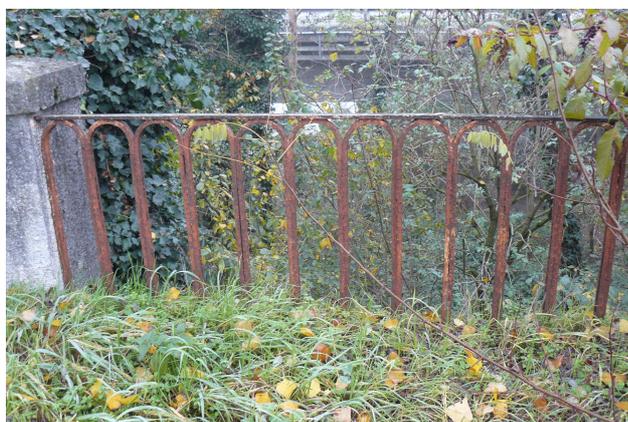
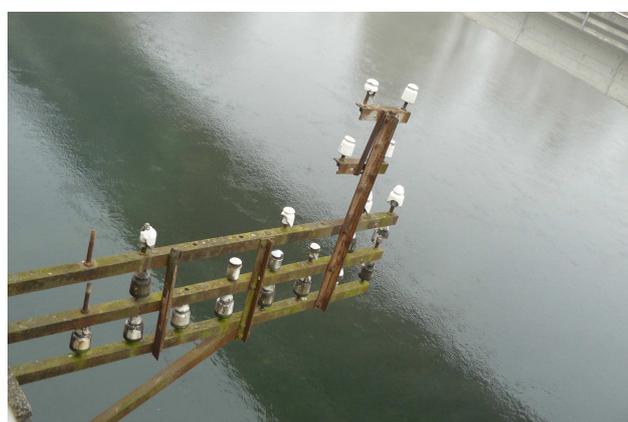
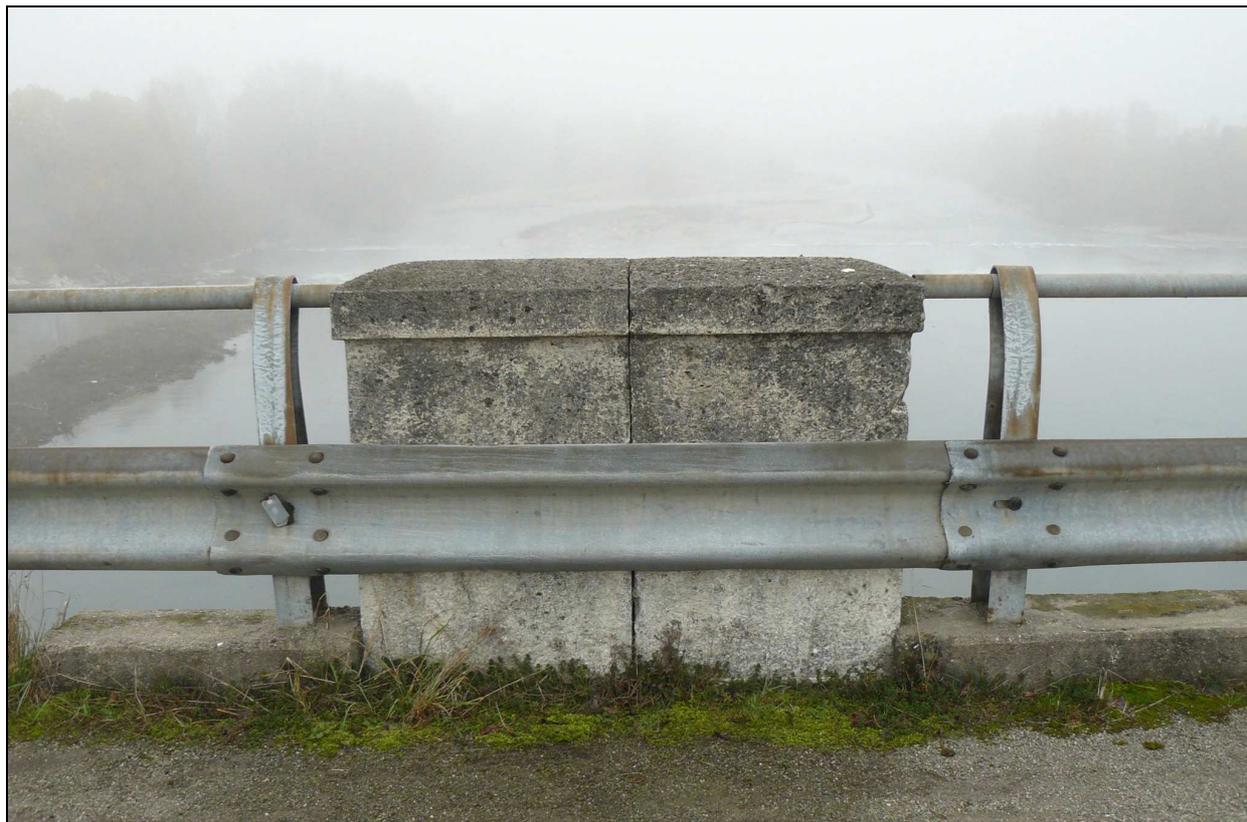
Buona parte degli elementi metallici è interessata da fenomeni di ossidatura e, soprattutto, buona parte di loro ha perso la funzionalità originaria (ad esempio le mensole per il passaggio delle linee elettriche) o risulta essere incongruo con il futuro utilizzo come pista ciclo-pedonale (ad esempio i guard-rail). Altri elementi andranno valutati dal punto di vista dell'opportunità di un recupero o prevederne la sostituzione con nuovi elementi (ad esempio le scale di discesa verso le pile).

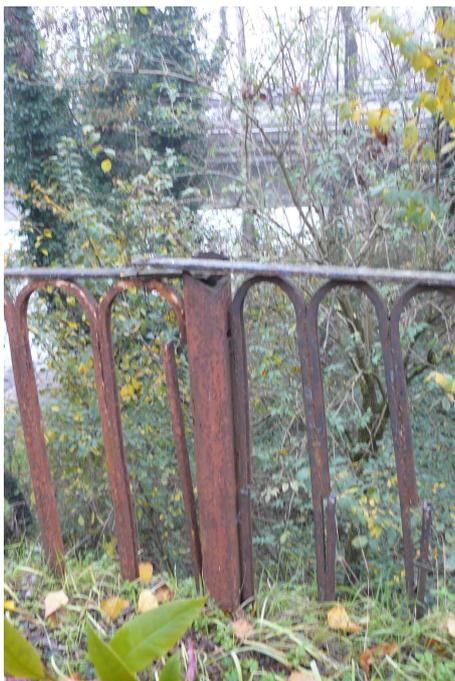
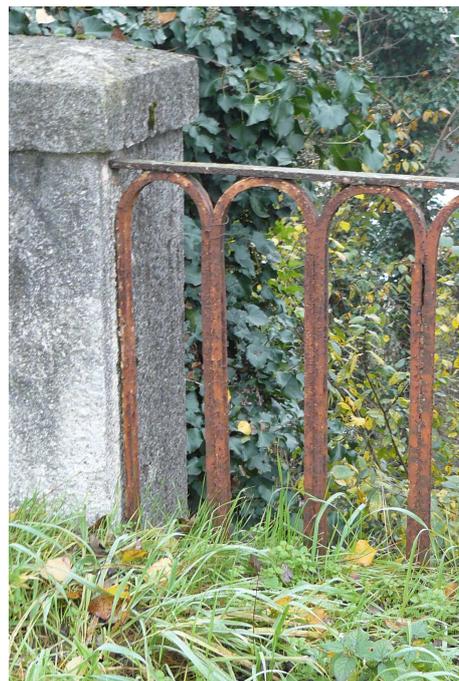
Sono ancora in opera, ai due estremi del ponte, alcuni tratti di ringhiera gravemente deteriorati, che potrebbero essere ciò che è rimasto del parapetto in ferro originario o dell'intervento successivo del quale rende conto l'immagine del 1960.
