AUTOSTRADA SALERNO-REGGIO CALABRIA LAVORI DI AMMODERNAMENTO ED ADEGUAMENTO AL TIPO 1/A DELLE NORME CNR/80

LOTTO DG 39/04

MONITORAGGIO AMBIENTALE
ESTENSIONE 4ª CAMPAGNA POST OPERAM - PMA
LUGLIO 2019

RAPPORTO INTEGRATIVO SU VERIFICA DI ATTUAZIONE

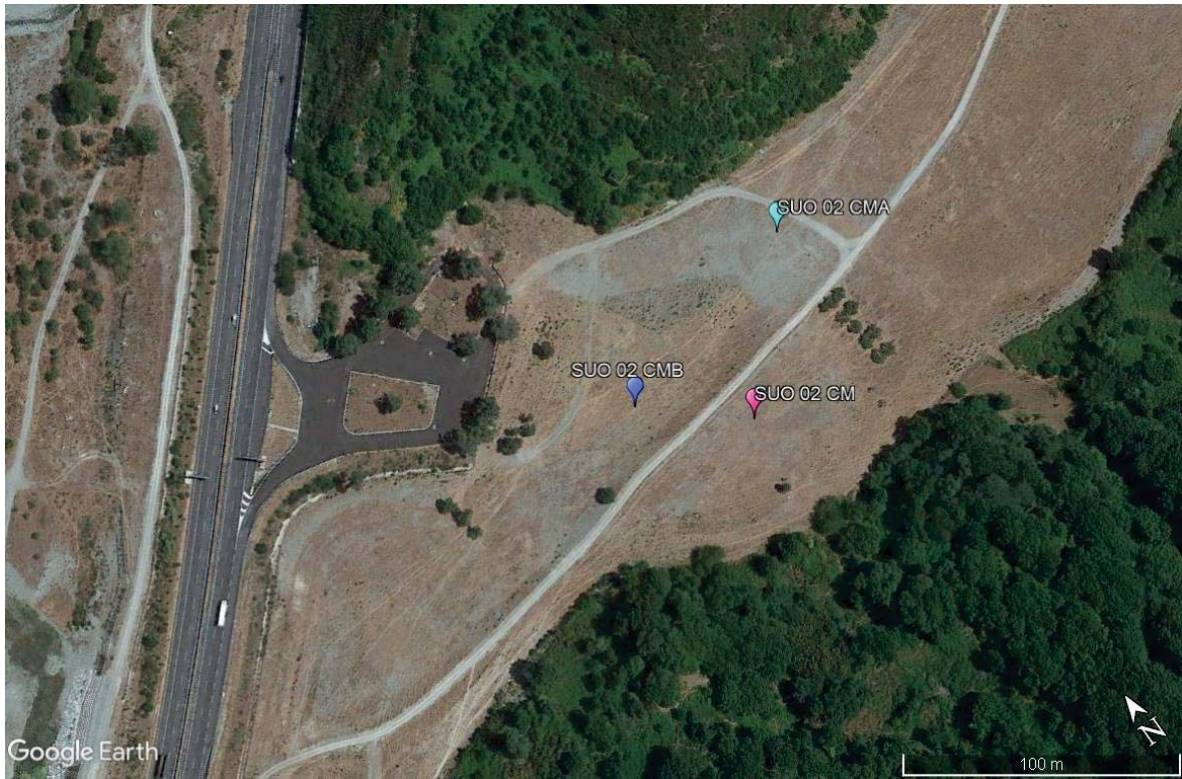
Si è valutato, cautelativamente, di effettuare i campionamenti non solo in perfetta corrispondenza al punto SUO-02-CM, stazione in cui si è registrato il superamento del cromo totale, ma anche nel suo intorno, effettuando in totale tre campionamenti della matrice suolo in tre stazioni di monitoraggio distinte. L'ubicazione delle altre due ulteriori stazioni è stata effettuata in modo da reperire ulteriori dati sulla concentrazione del cromo nelle aree intorno alla stazione di monitoraggio SUO-02-CM, ritenute significative perché sede di installazioni di cantiere (ex campo travi ed ex impianto di betonaggio) (cfr figure sottostanti).

Figura. 1 ubicazione punti monitoraggio su ortofoto 2018 (google earth).

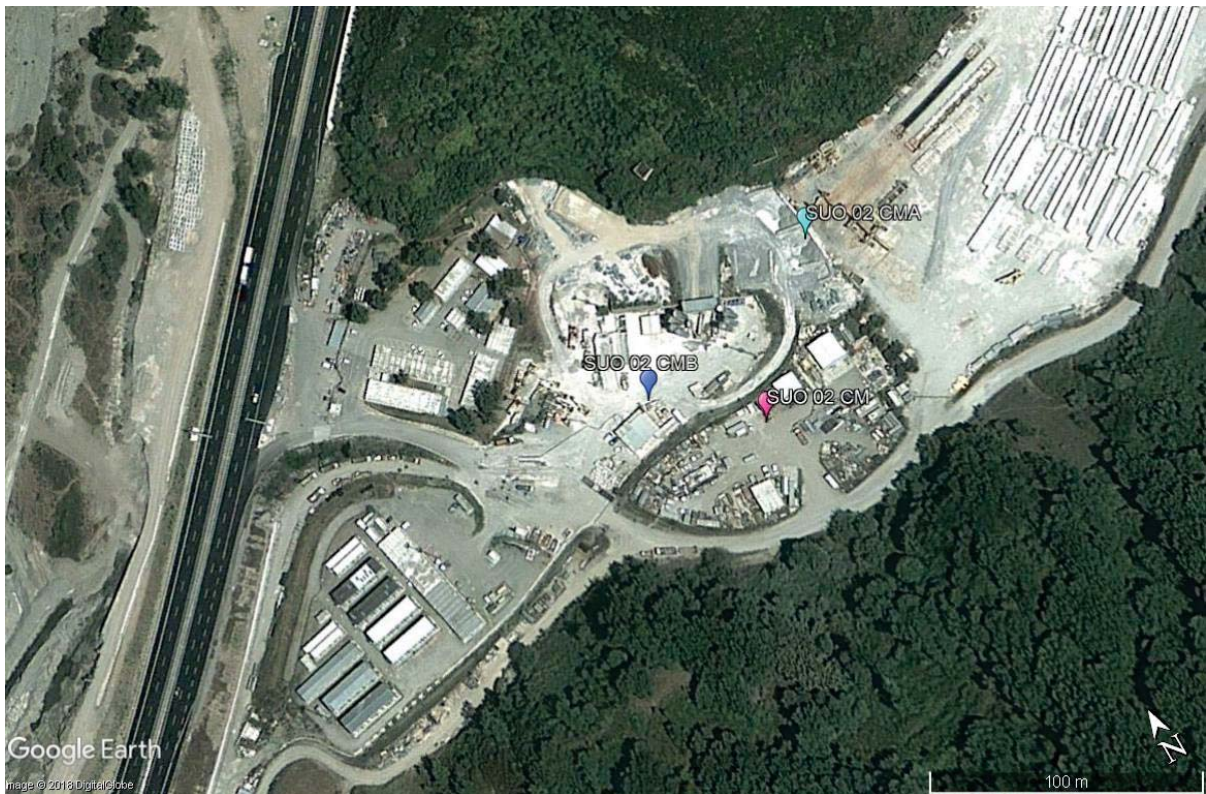
Figura. 2 ubicazione punti monitoraggio su ortofoto 2012 (google earth)- i punti di monitoraggio prescelti ricadono nelle aree di installazione del cantiere.

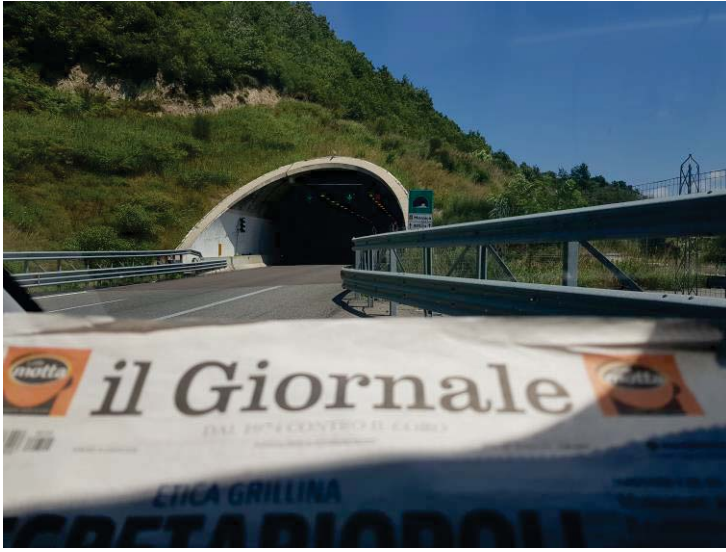
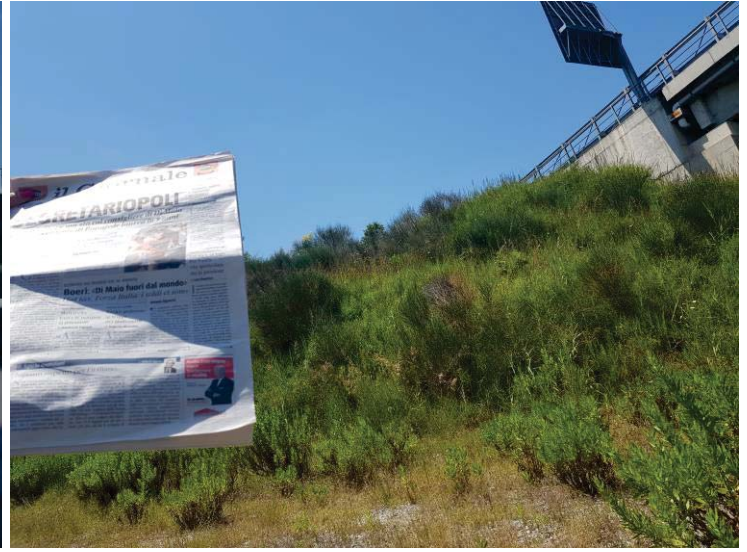
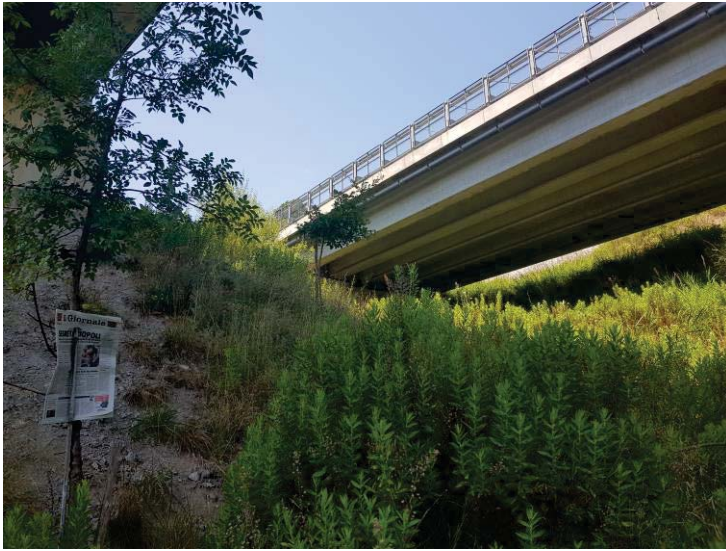
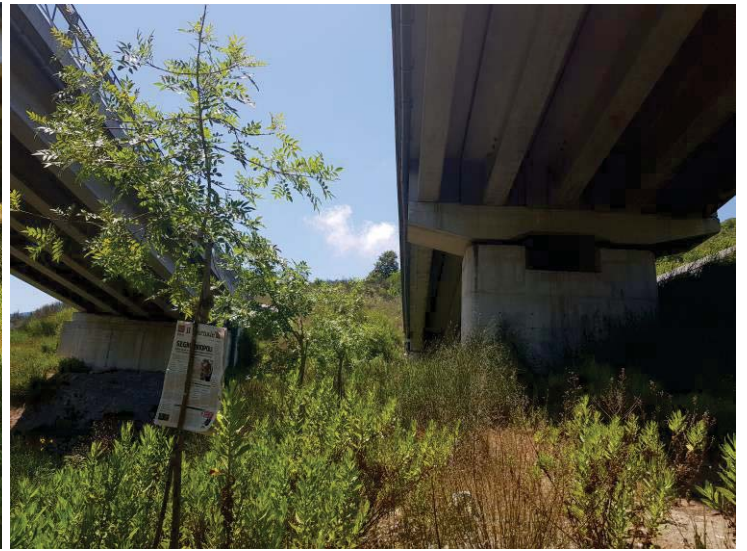
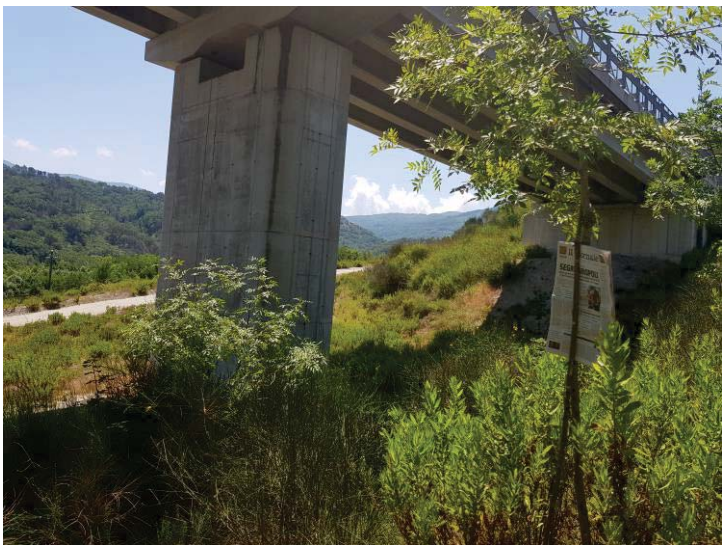
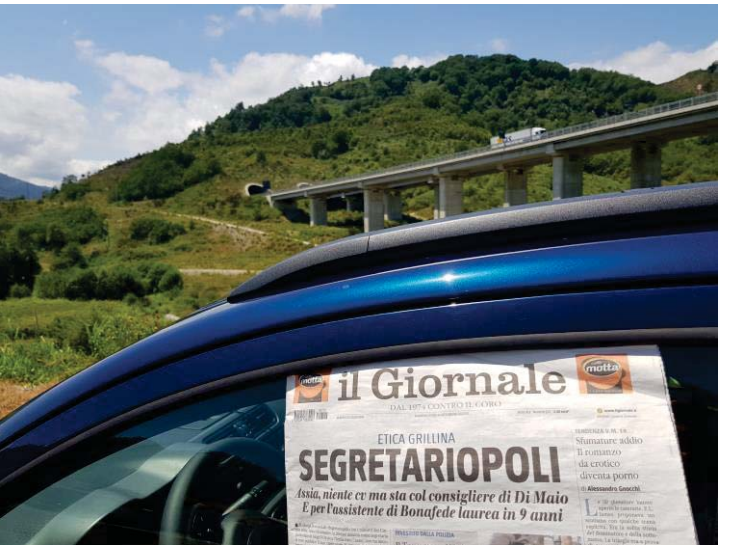
Nel Luglio 2018, a seguito di quanto in premessa, è stata effettuata una ulteriore campagna di indagini. Dai sopralluoghi effettuati è stato possibile riscontrare l’attecchimento degli impianti nonostante le criticità riscontrate nelle precedenti campagne del 2016. Per tutte le specie di nuovo impianto si segnala la presenza della vegetazione spontanea che in alcuni punti ha comportato il quasi completo assorbimento dei nuovi impianti. Queste dinamiche sviluppatesi negli anni hanno consentito di ricostituire il tessuto floristico originario nelle aree di interesse.

L'analisi eseguita sulla piantumazione messa in opera ha mostrato che, dopo una prima fase di sofferenza, gli impianti hanno attecchito. Gli interventi realizzati hanno consentito di ricostituire il tessuto floristico, garantendo la continuità della copertura che, difatti, permette di mitigare l'impatto visivo delle opere e consente il movimento delle specie animali nell'area assicurando vie di passaggio senza soluzioni di continuità rispetto alle barriere fisiche presenti.
