#### Elettrodotto a 380 kV "Sorgente – Rizziconi"

Codifica RGTEGR08003CIAM02955			
Rev. 00 del 02/04/2019	Pag. <b>1</b> di 17

VERIFICA DEI LAVORI DI MASCHERAMENTO DELLE STAZIONI ELETTRICHE DI SCILLA E VILLAFRANCA TIRRENA PRESCRIZIONE A9 DEL DSA-DEC-2009-0000943 DEL 29/07/2009 E SMI

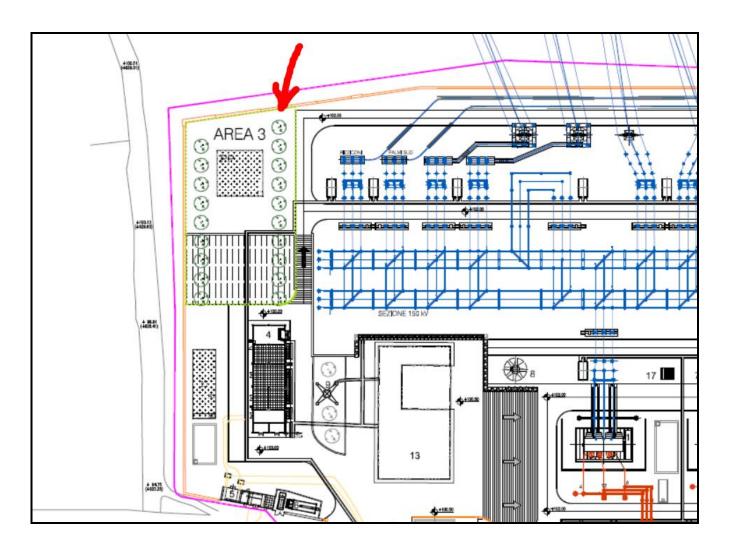
Durante il sopralluogo congiunto con il personale tecnico di stazione preventivo all'avvio dei lavori si è ritenuto di allungare il filare di lecci lungo il perimetro interno per migliorare l'effetto di schermatura visiva e ricucitura con la vegetazione presente lungo il confine e minimizzare le interferenze con sottoservizi ed impianti di futura realizzazione nell'area 3 (vedi Figura 1).

Figura 1 – filare di lecci riposizionato lungo il perimetro esterno della stazione

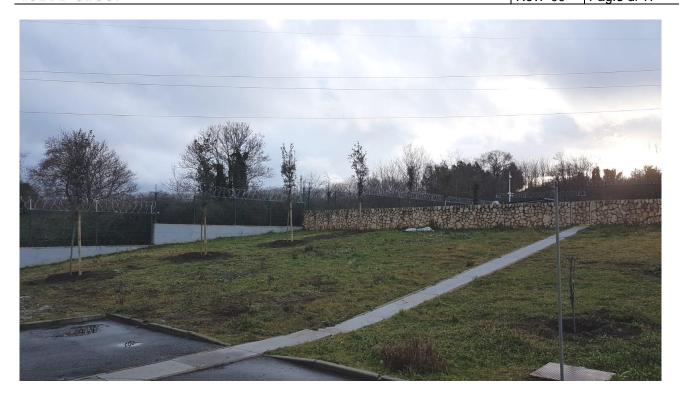
In figura 2 si è provveduto a vede il prolungamento del filare interno di lecci lungo il perimetro.

Figura 2 – prolungamento del filare di lecci lungo il perimetro

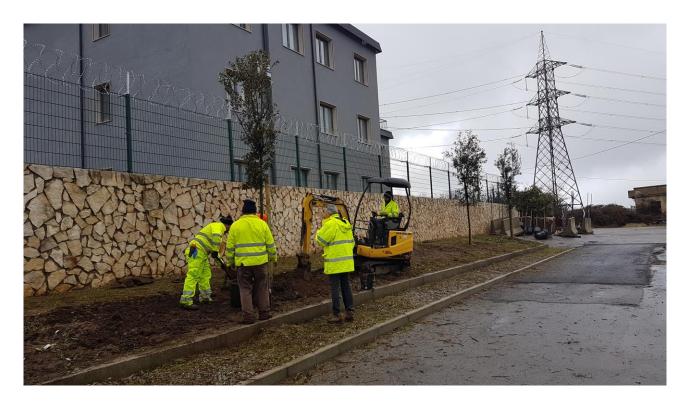
In figura 3 alcune piante sul fronte sud-est ed est della stazione oggetto specifico della prescrizione come necessità di mascheramento.

Figura 3 – impianto di lecci lungo il perimetro sud-est per il mascheramento del fabbricato

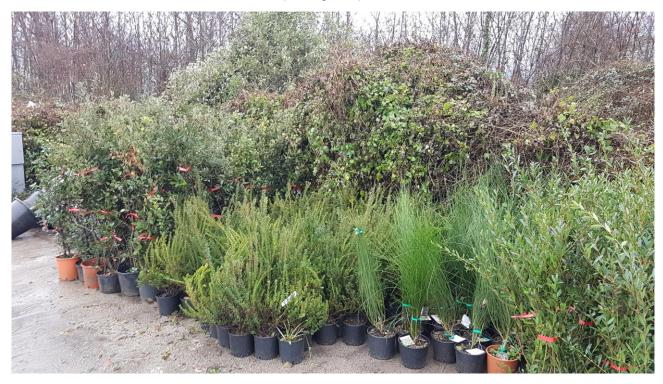
Figura 4 – stoccaggio temporaneo presso il cantiere delle piante arbustive da porre a dimora

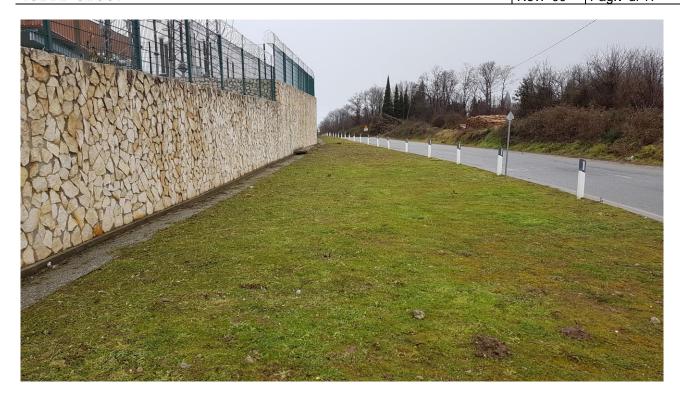
Figura 5 – area presente sul lato est prima dei lavori

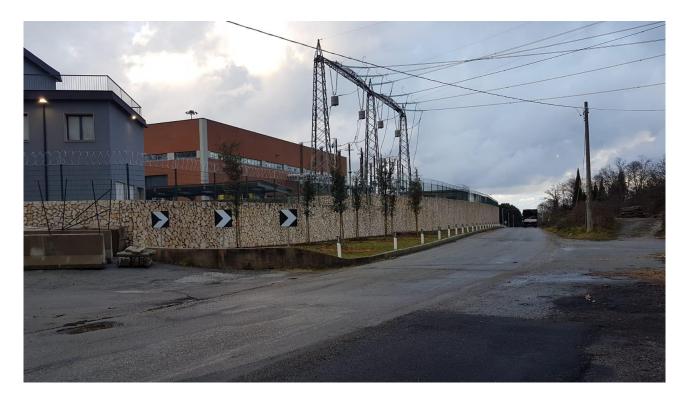
Il progetto prevedeva la creazione di una siepe arbustiva plurispecifica con presenza anche di leccio per creare una macchia naturaliforme di sempreverdi che mascherasse la maggior parte del muro senza creare interferenze con i sovrastanti conduttori aerei (vedi figura 6).

Figura 6 – messa a dimora di lecci nella porzione più larga dell'aiuola presente sul lato est ed al di fuori della fascia di interferenza dei conduttori aerei

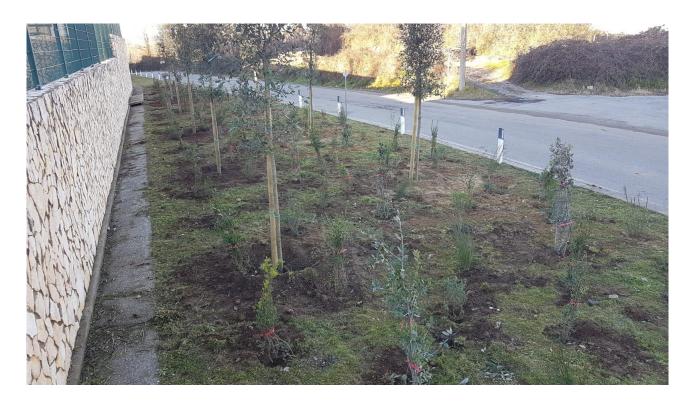
L'intervento ha previsto una fase preparatoria di pulizia dell'area (vedi figura 6), il tracciamento delle file e la posa degli arbusti secondo il tipologico individuato dal progetto con una mescolanza a piccoli gruppi monospecifici per ricreare la dinamica successionale che avviene normalmente in natura (vedi figura 7).

Figura 7 – esecuzione dei lavori di impianto della siepe plurispecifica

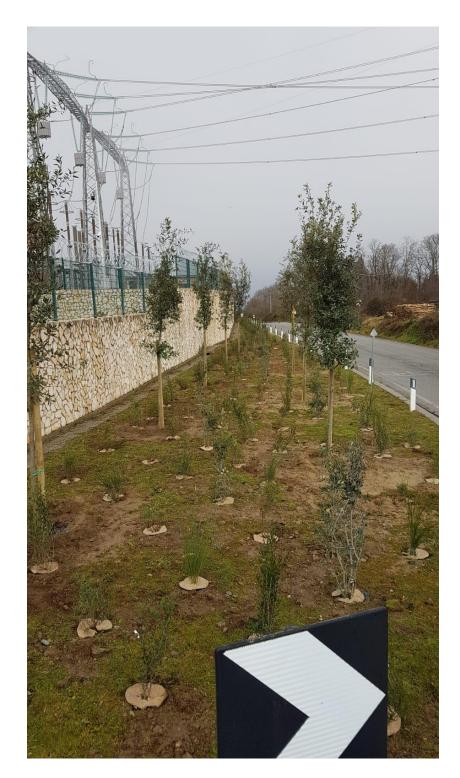
Le operazioni sono state completate dalla posa di dischi pacciamanti biodegradabili (vedi figura 8) su tutte le piante arbustive per limitare la concorrenza delle infestanti e garantire una maggiore umidità edafica nei primi anni post impianto e conseguentemente favorire il rapido affrancamento e sviluppo delle piante.

Figura 8 – completamento delle operazioni di impianto con posa dei dischi pacciamanti

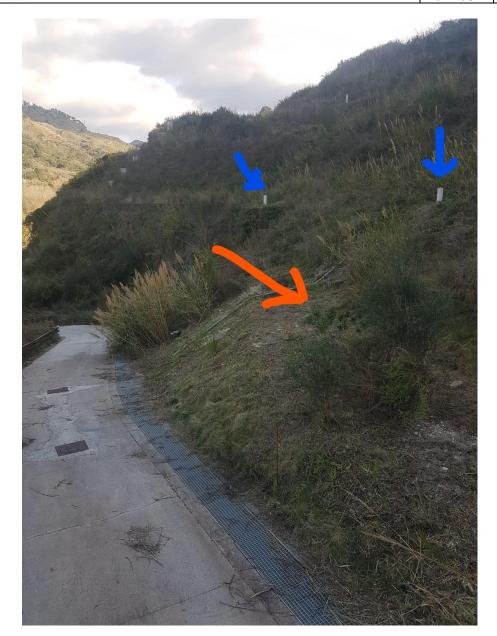
Le operazioni di impianto erano già state precedute da due interventi di idrosemina potenziata di cui l'ultimo realizzato nel novembre 2016. A distanza di oltre due anni l'intero versante che sovrasta la stazione si è completamente vegetato con una copertura erbacea e l'ingresso di specie arbustive spontanee (vedi figura 9).

Il progetto ha previsto macchie arbustive discontinue naturaliformi (vedi frecce rosse della figura 9), progettate e realizzate, per non intralciare i corridoi di puntamento per il monitoraggio della stabilità geologica del versante realizzati con capisaldi e mire (vedi frecce blu della figura 9) e che integrassero le piante già insediatesi spontaneamente ricorrendo ad una composizione specifica riconducibile alla macchia mediterranea di tipo basso in continuità con le formazioni presenti nell'intorno.

Figura 9 - impianti arbustivi discontinui previsti lungo il versante ad integrazione della vegetazione naturale già insediatasi

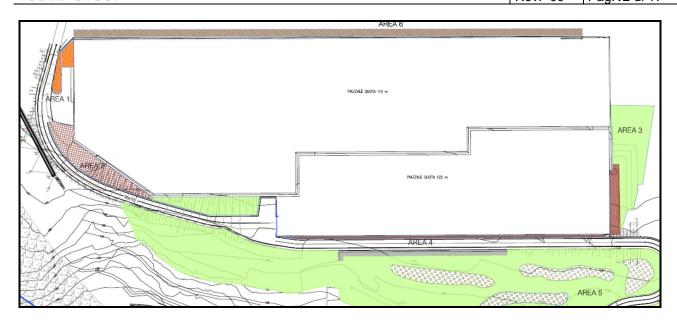
Queste aiuole (vedi figura 10) sono infatti distribuite a ridosso della recinzione ed intercluse con la viabilità di servizio.

Figura 10 – struttura e localizzazione degli impianti arbustivi di mascheramento previsti

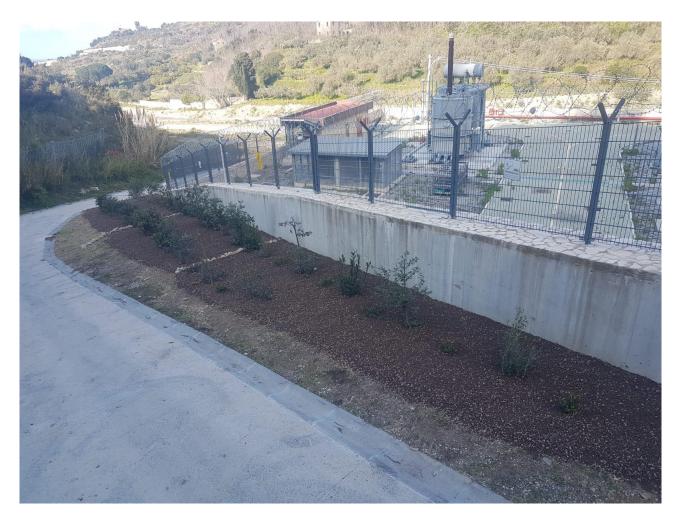
Figura 11 – realizzazione della macchia arbustiva prevista nella parte terminale dell'area 2

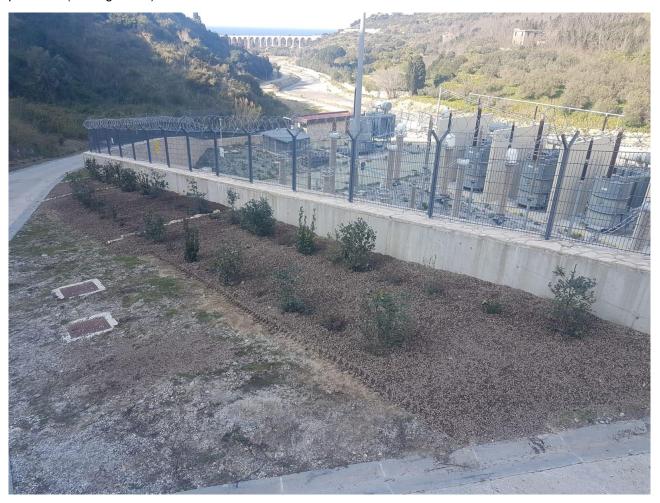
Una miglioria apportata in corso d'opera riguarda l'impianto dell'area 2 che si è estesa anche nella porzione più a sud (vedi figura 12).

Figura 12 – impianto di lecci lungo il perimetro sud-est per il mascheramento del fabbricato

Questa modifica migliora la schermatura della stazione e la a connessione ecologica tra l'ambito di fondovalle e la vegetazione presente sul versante.

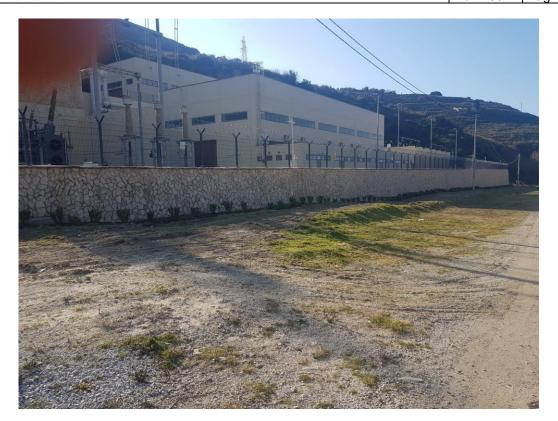
Lungo il muro di contenimento della stazione che si attesta sul fondo valle è stata posta a dimora una siepe monofilare di oleandro di cui è stata eseguita la potatura all'atto dell'impianto per stimolare un'ulteriore emissione di polloni ed avere quindi una maggiore chiusura della chioma già a livello del terreno (vedi figura 13).

Figura 13 – siepe di oleandro per la schermatura del muro di contenimento della stazione (area 4)

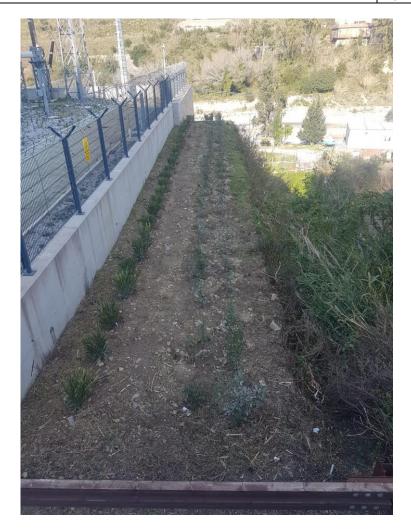
Sul lato sud il progetto ha previsto il mascheramento della stazione mediante una siepe di oleandro ed una fascia esterna di ricadenti (*Jasminum nudiflorum*) con la funzione di occultare la struttura della terra armata su cui difficilmente si po' garantire la tenuta nel tempo della copertura erbacea (vedi figura 14).

Figura 14 – sistemazione della sommità della terra armata (area 3)
